Verkennd bodemonderzoek  
ter plaatse van:

**Vierhuizenweg 5  
te Oldebroek**

**211573**

| RAPPORT | | |
|---|---|---|
| Type onderzoek | Verkennd bodemonderzoek | |

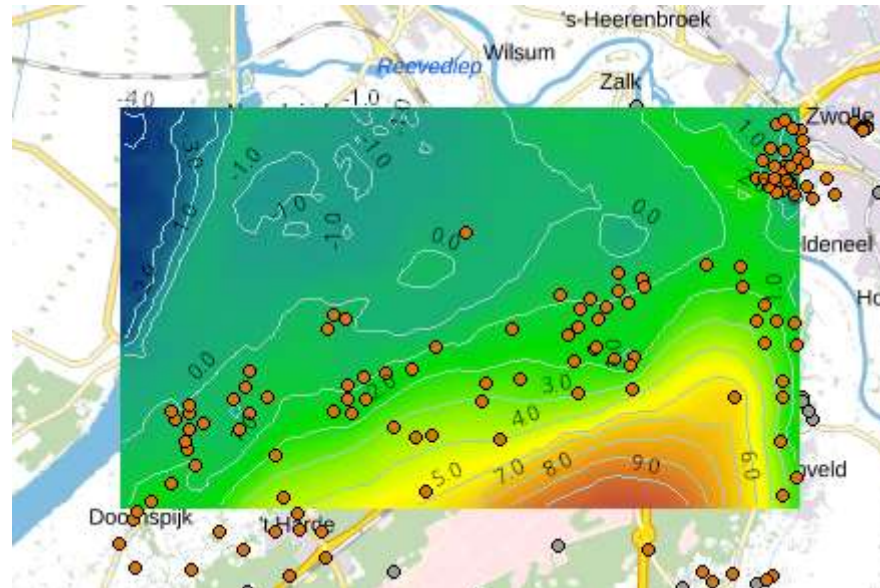
Figuur 1: Isohypsen (grondwatertools.nl)

| Onderzoeksvraag (aanleiding A) | Antwoord en motivatie | | |
|---|---|---|---|
| | <p><b>Richting grondwaterstroming</b><br/> Uit de isohypsen (zie figuur 1 aan het einde van deze bijlage) van het Eerste Watervoerende Pakket is af te leiden dat de lokale grondwaterstroming noordwestelijk gericht is. Door plaatselijk voorkomen van oppervlaktewater, variaties in het maaiveldniveau en grondwaterbronneringen kan de stromingsrichting van het freatische grondwater (tevens het grondwater in het Eerste Watervoerende Pakket) hiervan afwijken (bron: grondwatertools.nl).</p> | | |

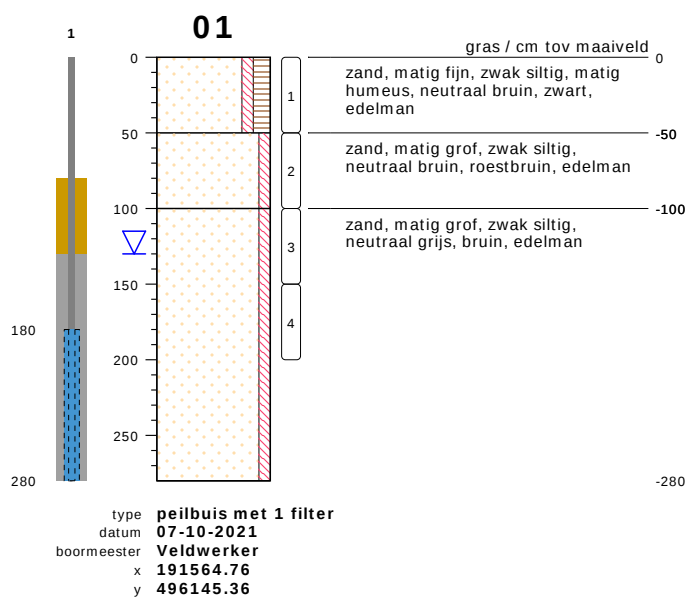
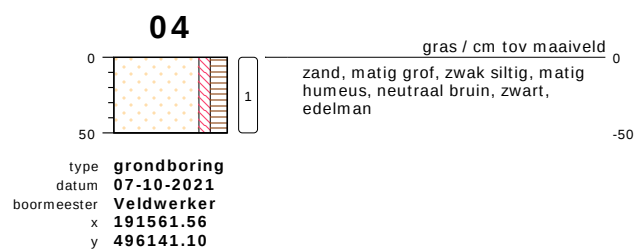
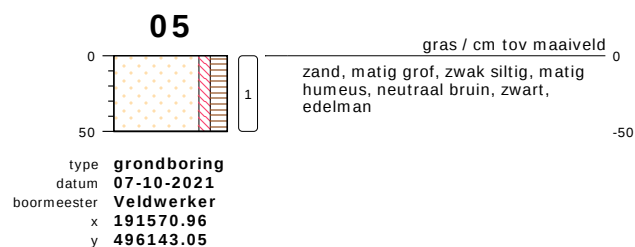
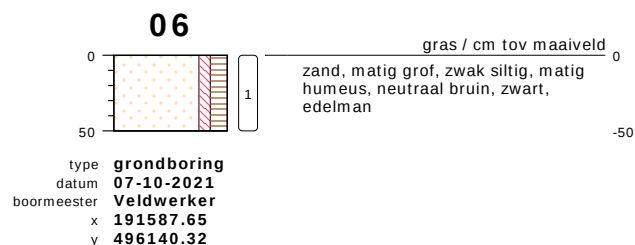
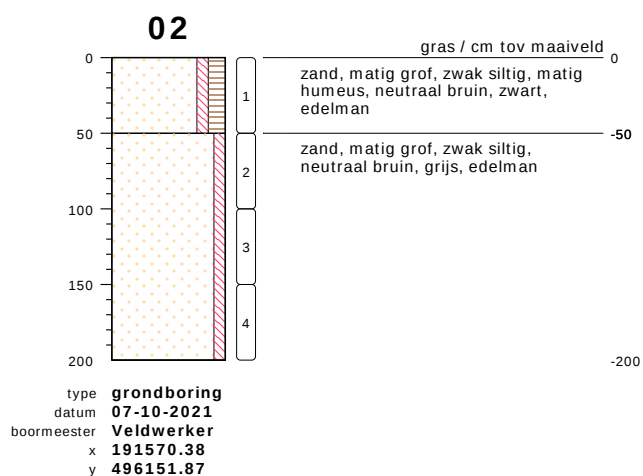
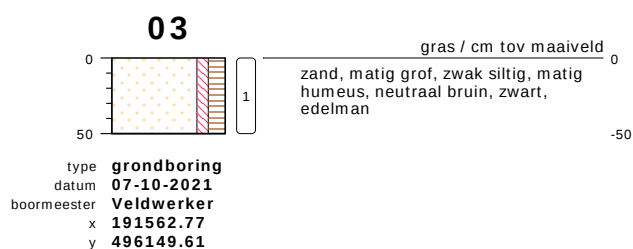
## bodemprofielen schaal 1:50

| Diepte (m-mv) | | Omschrijving |
|---|---|---|
| 0,0 | - 0,5 | Zand, matig fijn / matig grof, zwak siltig, matig humeus |
| 0,5 | - 1,0 | Zand, matig grof, zwak siltig |
| 1,0 | - 2,8 | Zand, matig grof, zwak siltig |

Het grondwaterniveau is tijdens de monsternamen van het grondwater vastgesteld op een diepte van 1,3 m-mv.
