VERKENNEND BODEMONDERZOEK

BOVENHEIGRAAF 77 EN 77A

TE OLDEBROEK

# Rapportage verkennend bodemonderzoek

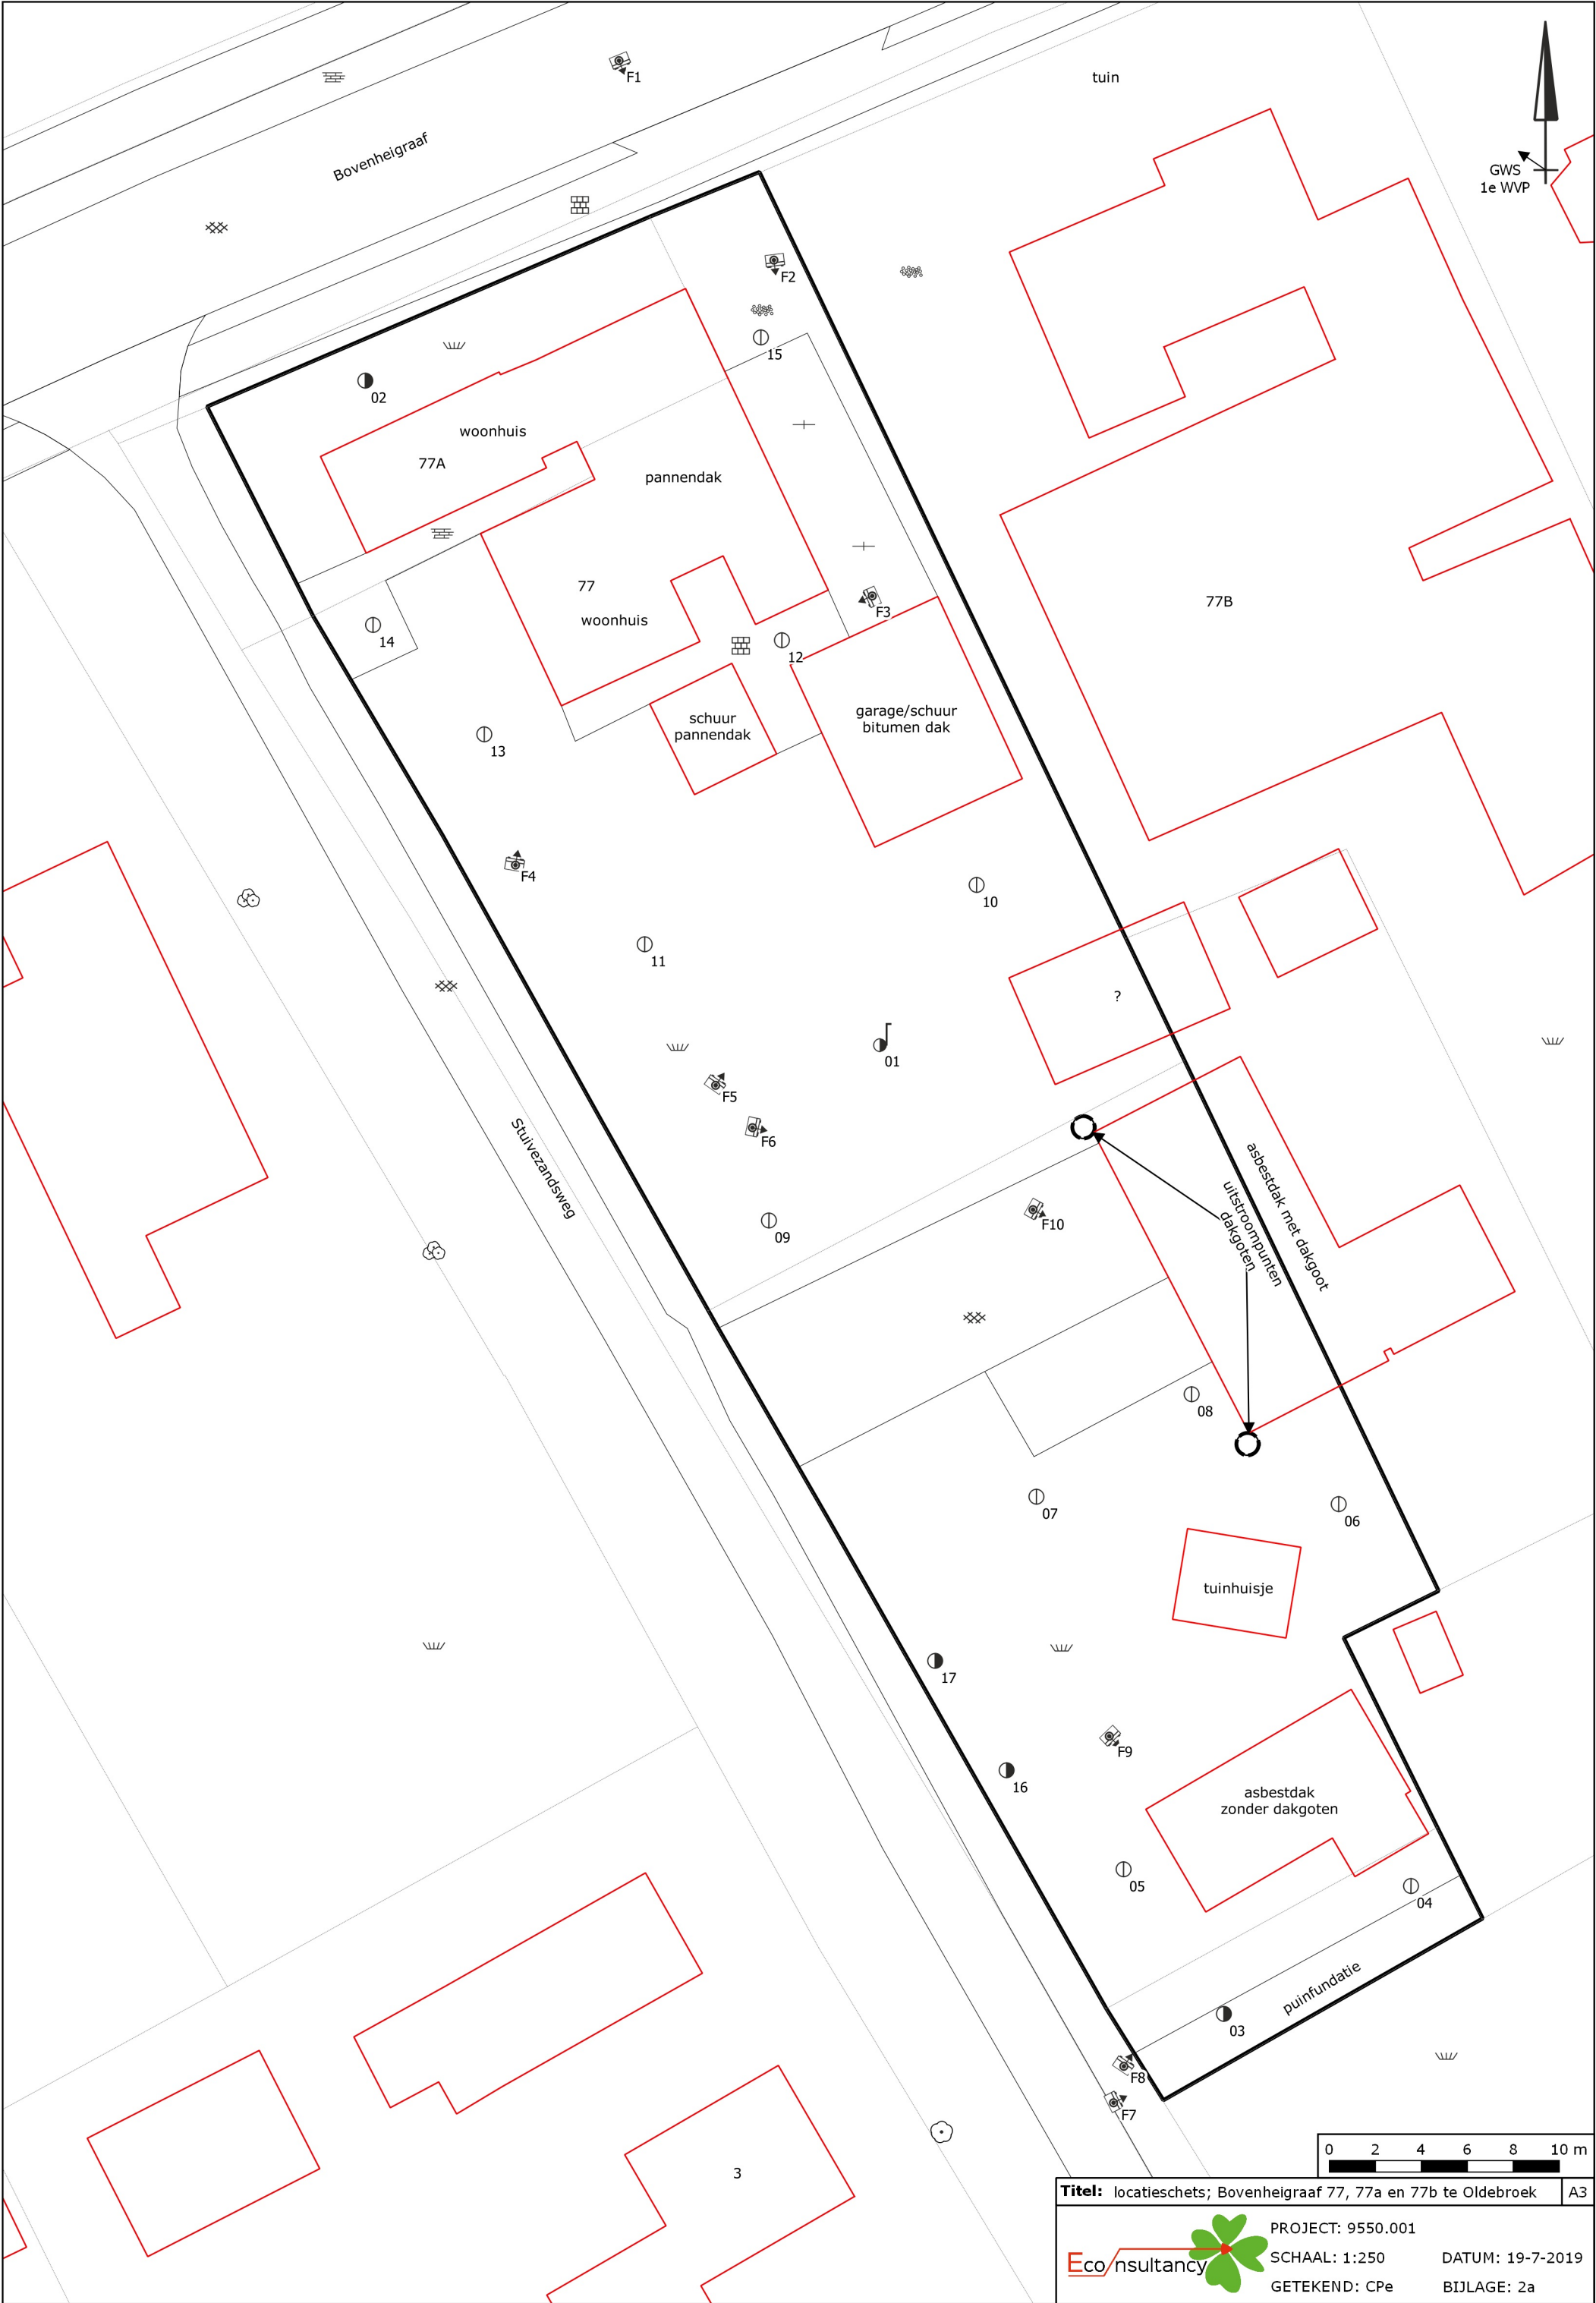
In bijlage 2a is de huidige situatie op een locatieschets weergegeven. Bijlage 2b bevat enkele foto's van de onderzoekslocatie.

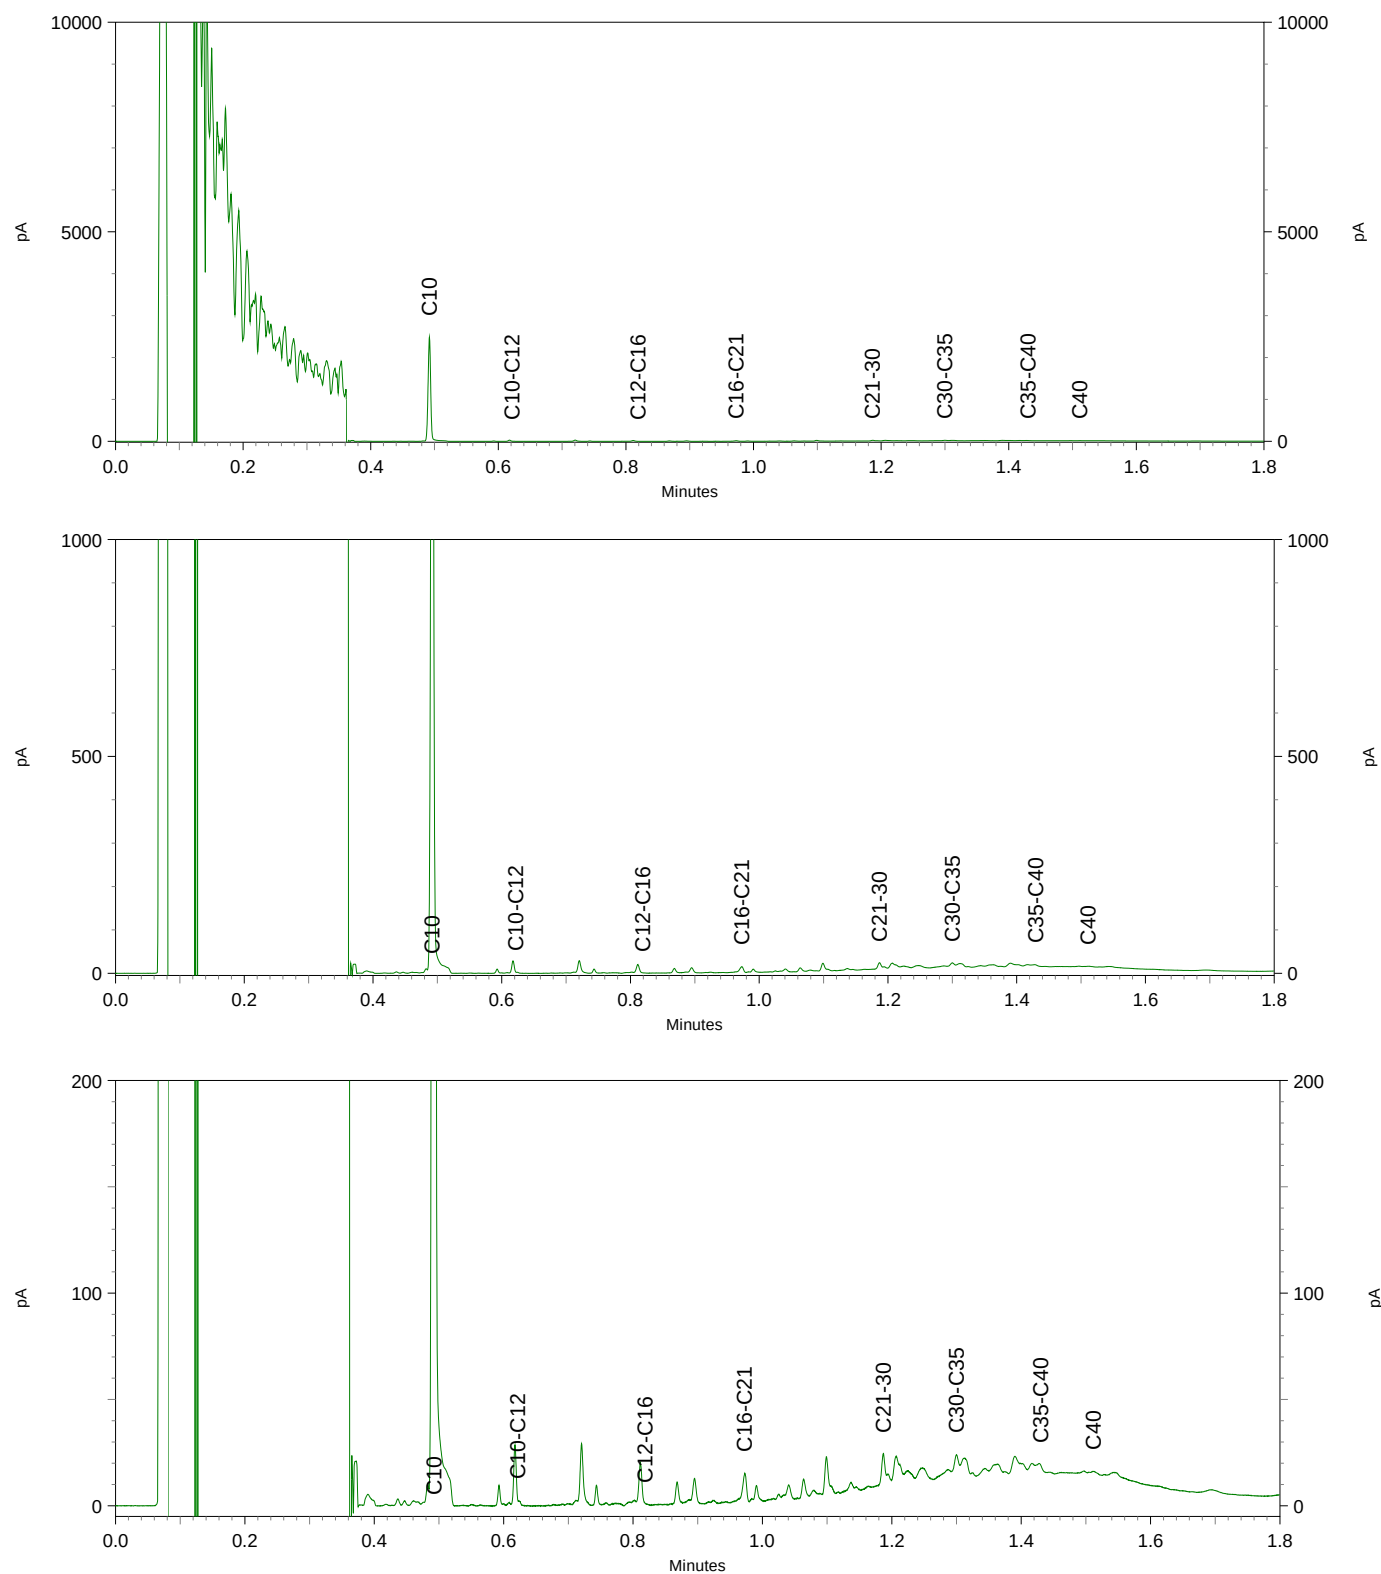
## Chromatogram TPH/ Mineral Oil

Sample description.: MM2 04 (0-50) 05 (8-50) 07 (0-50) 08 (0-50)

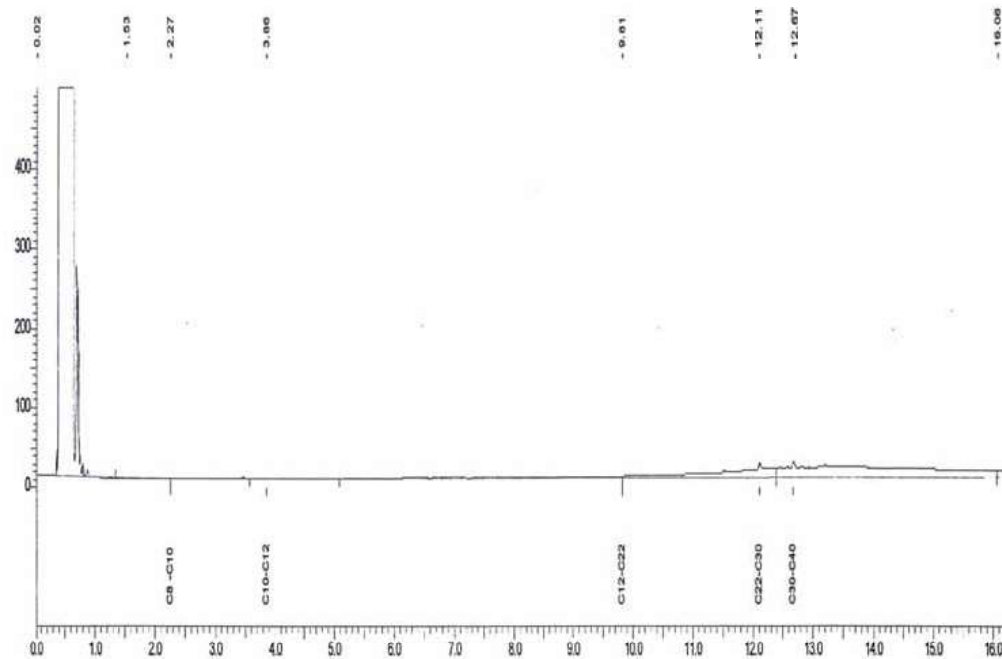
C8-C10 = 1.342 - 3.578 min.

C10-C12 = 3.578 - 5.085 min.

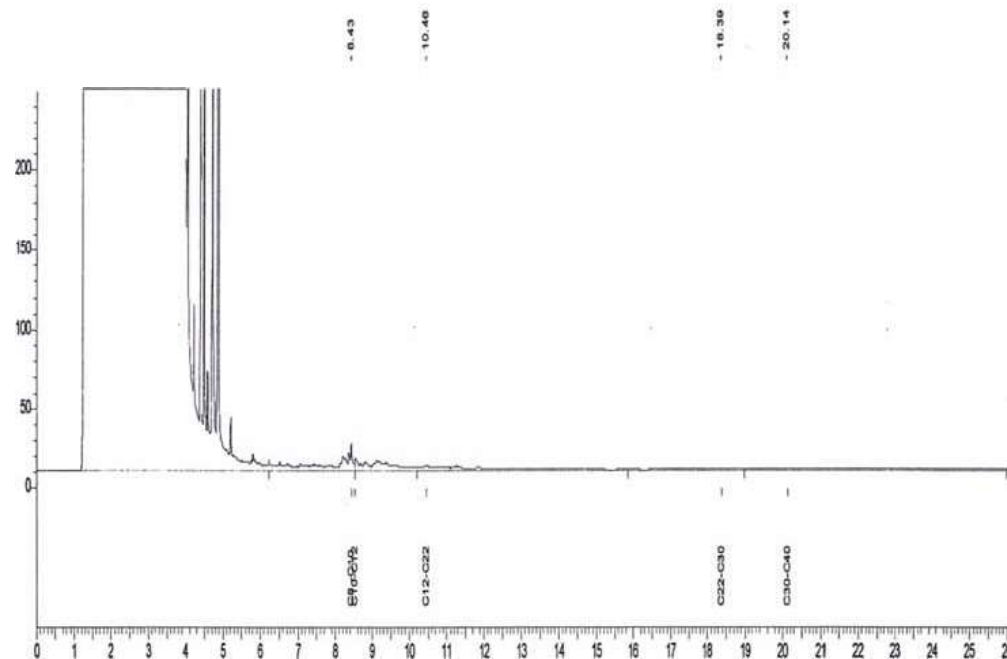
C8-C10 = 6.232 - 8.542 min.  
C10-C12 = 8.542 - 10.208 min.  
C12-C22 = 10.208 - 15.855 min.  
C22-C30 = 15.855 - 18.981 min.  
C30-C40 = 18.981 - 25.980 min.
