## Verkennd Bodemonderzoek

Project: 2022-273

Locatie: Landhuisweg 2 te Wezep

Datum: 7 oktober 2022

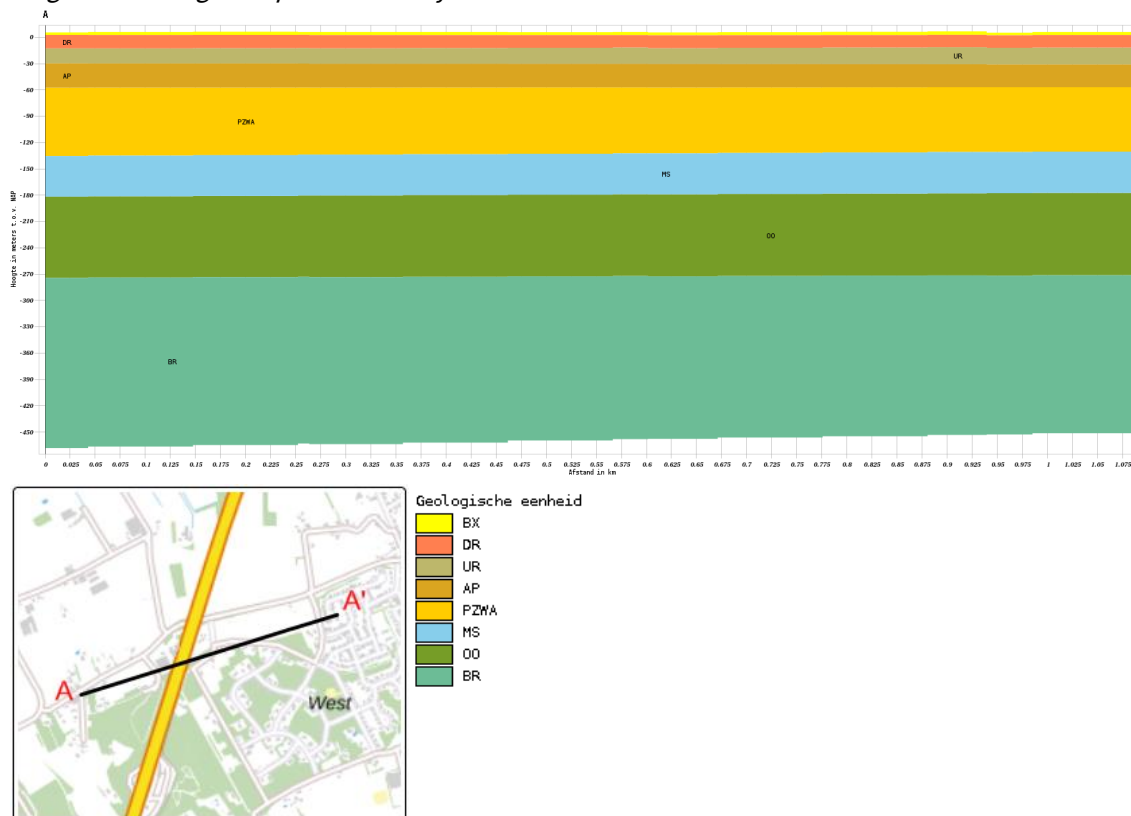
*Figuur 1 Geologisch opbouw landelijk model DGM v2.2*

De regionale geohydrologische bodemopbouw is weergegeven in onderstaande figuur.

De boorlocatie bevindt zich circa 6 meter boven NAP.

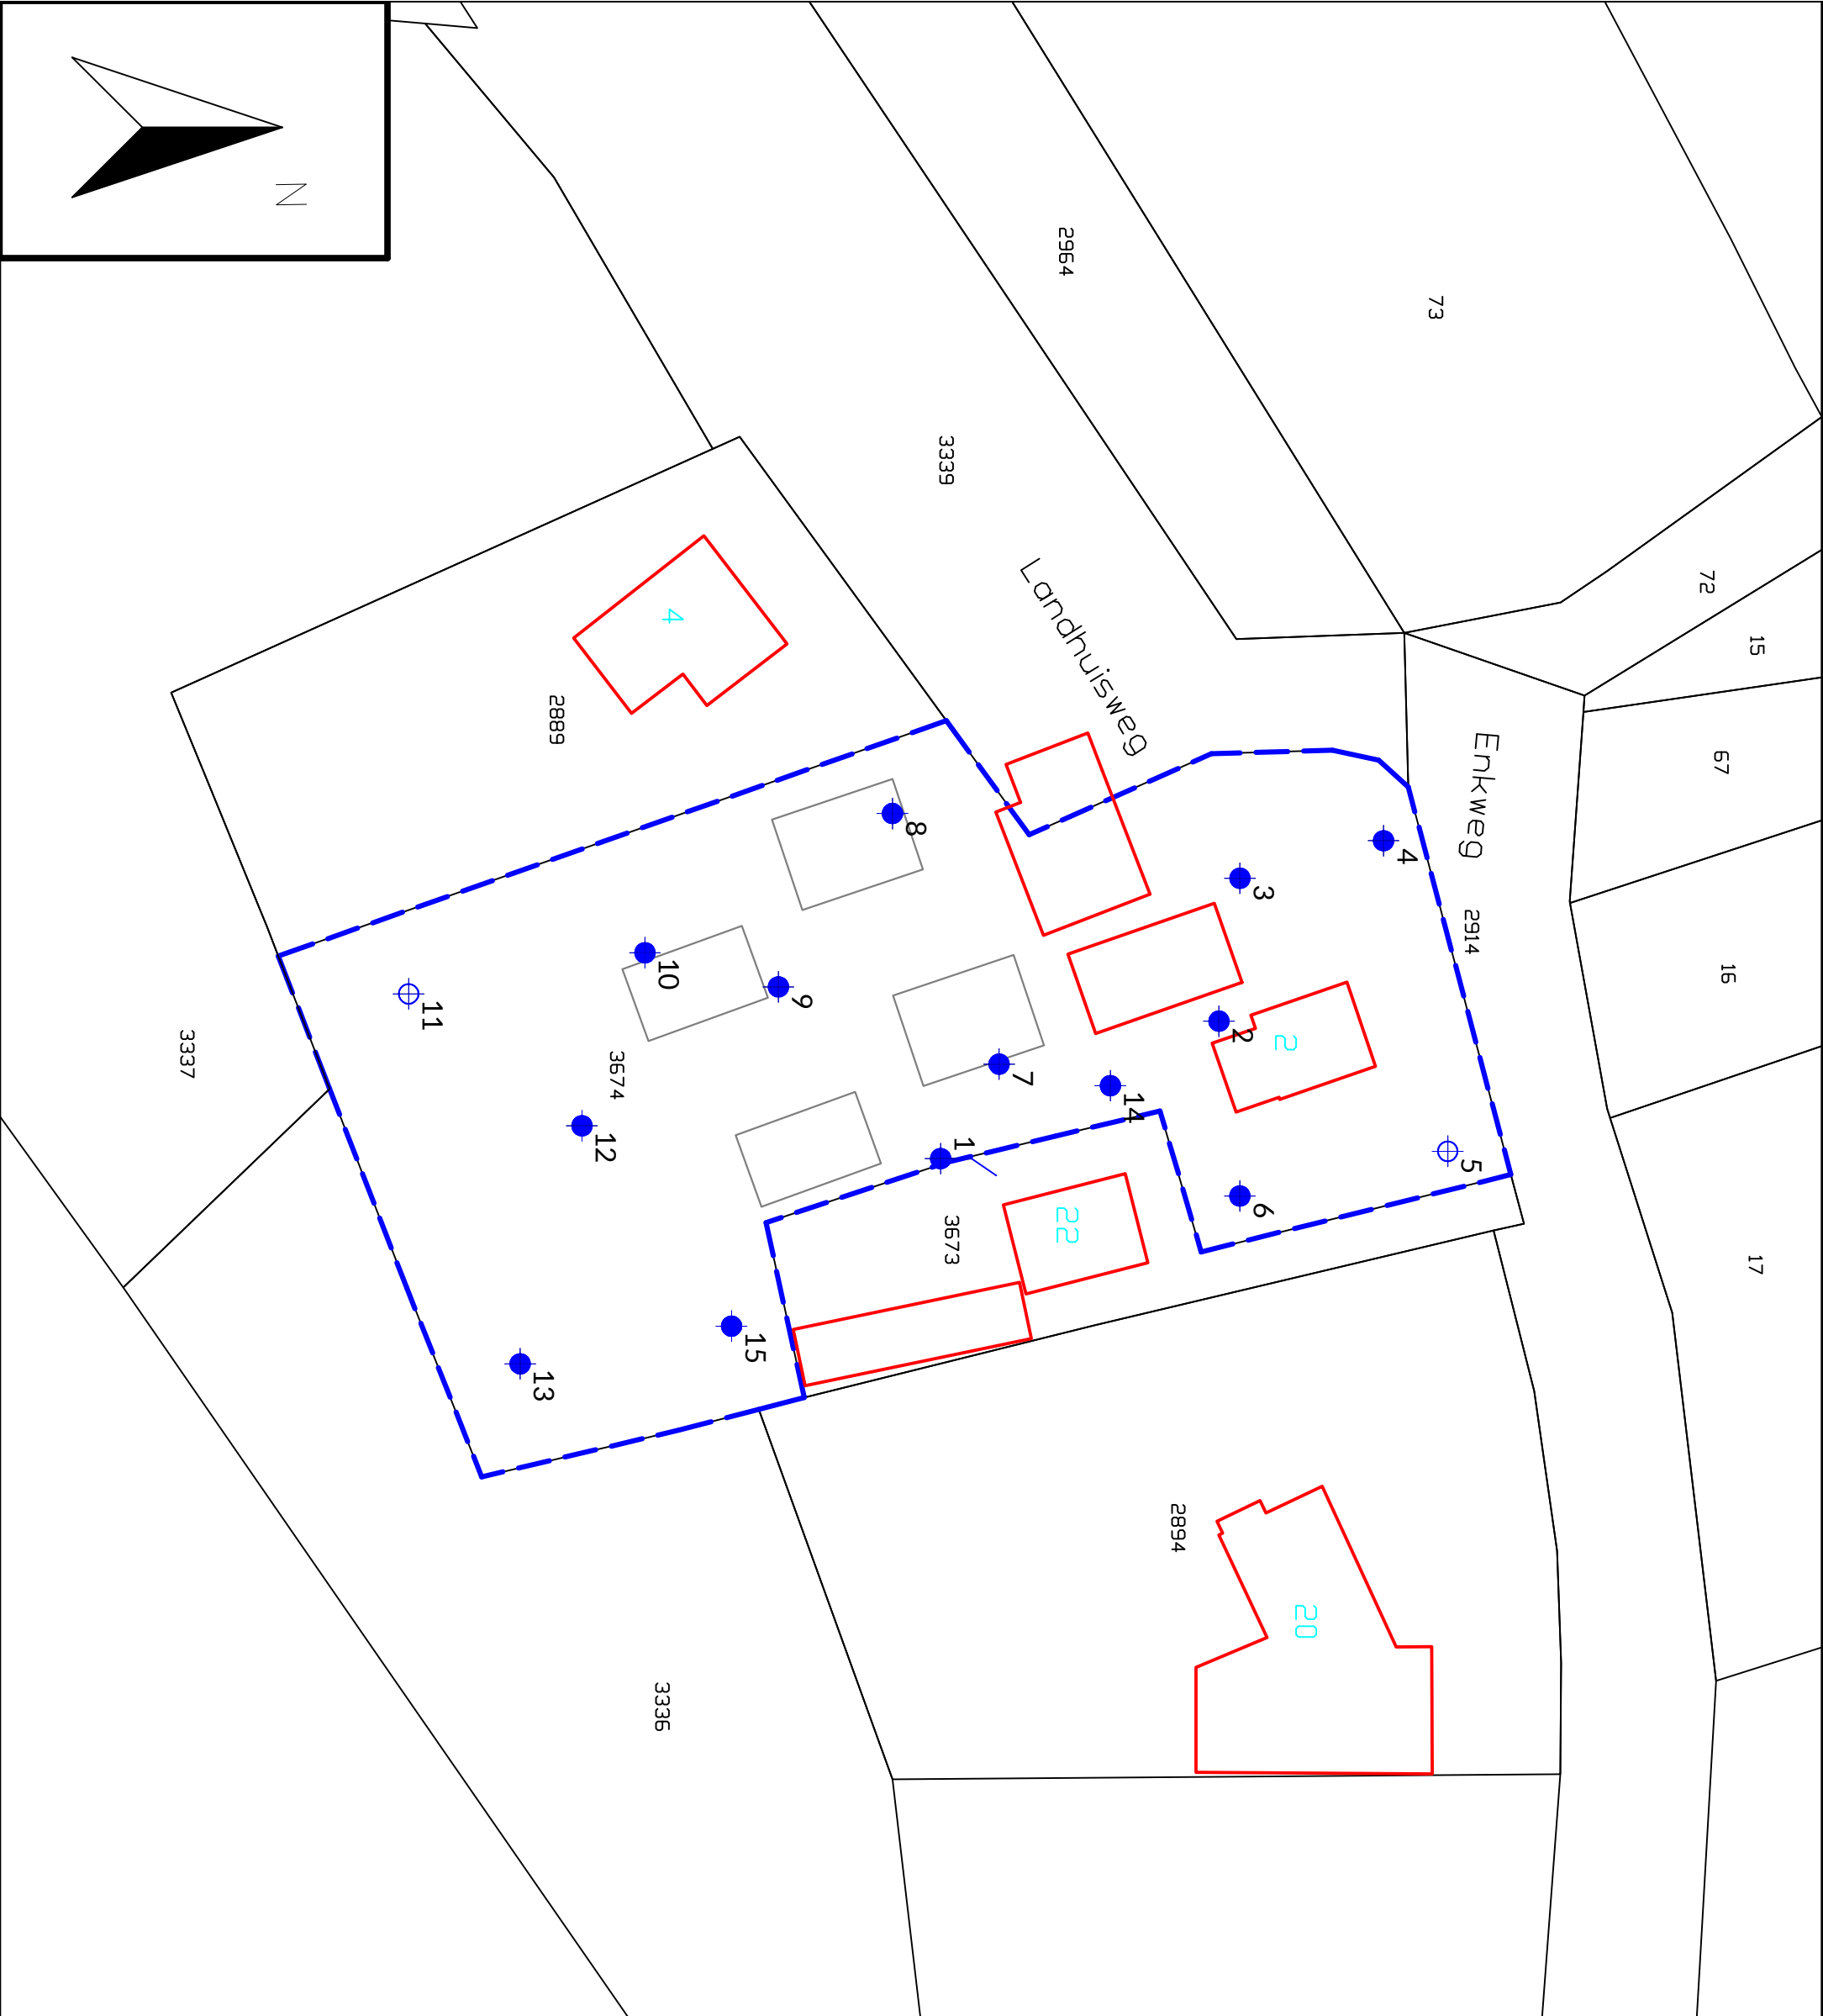
Overzichtstekening boorpunten

De veldwerkzaamheden zijn uitgevoerd op 20 september 2022 (plaatsing peilbuis en monsternamen grond) en 30 september 2022 (monsternamen grondwater). De positie van de boorlocaties zijn weergegeven in bijlage III.

- Peilbuis
- Boring tot 0.5 m -mv
- Boring tot 2.0 m -mv

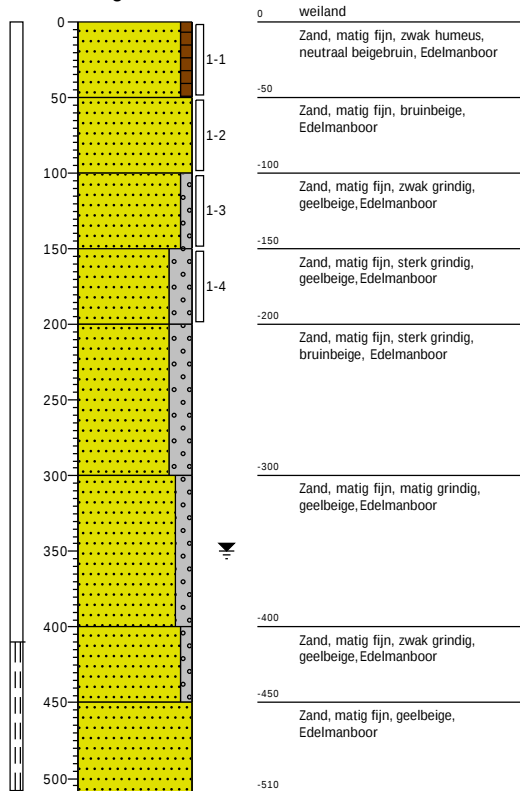
### Boring: 1

X: 195414.19  
Y: 496669.36  
Datum: 20-9-2022  
GWS: 350

De bovengrond bestaat uit matig fijn zand, zwak humeus. De ondergrond bestaat uit zwak tot sterk grindig zand.

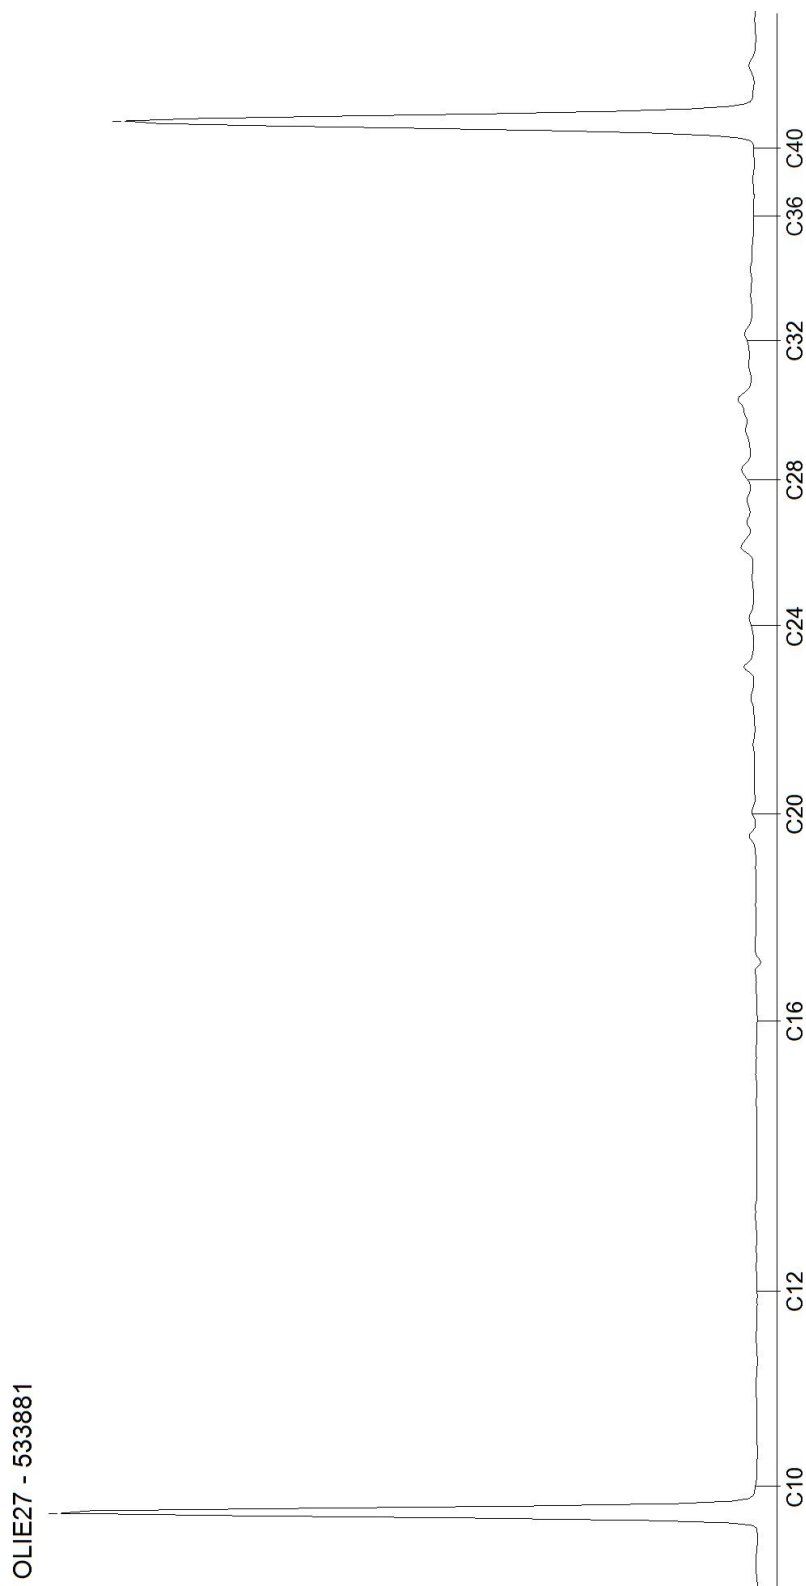
**Monster beschrijving: BM1**

CHROMATOGRAM for Order No. 1194782, Analysis No. 533881, created at 23.09.2022 07:35:25

In het bovengrondmengmonster BM1 is een lichte verhoging PAK 10 VROM aangetroffen. In de bovengrondmengmonsters BM2 en BM3 zijn geen verhogingen aangetroffen. In het ondergrondmengmonster OM1 zijn eveneens geen verhogingen aangetroffen.

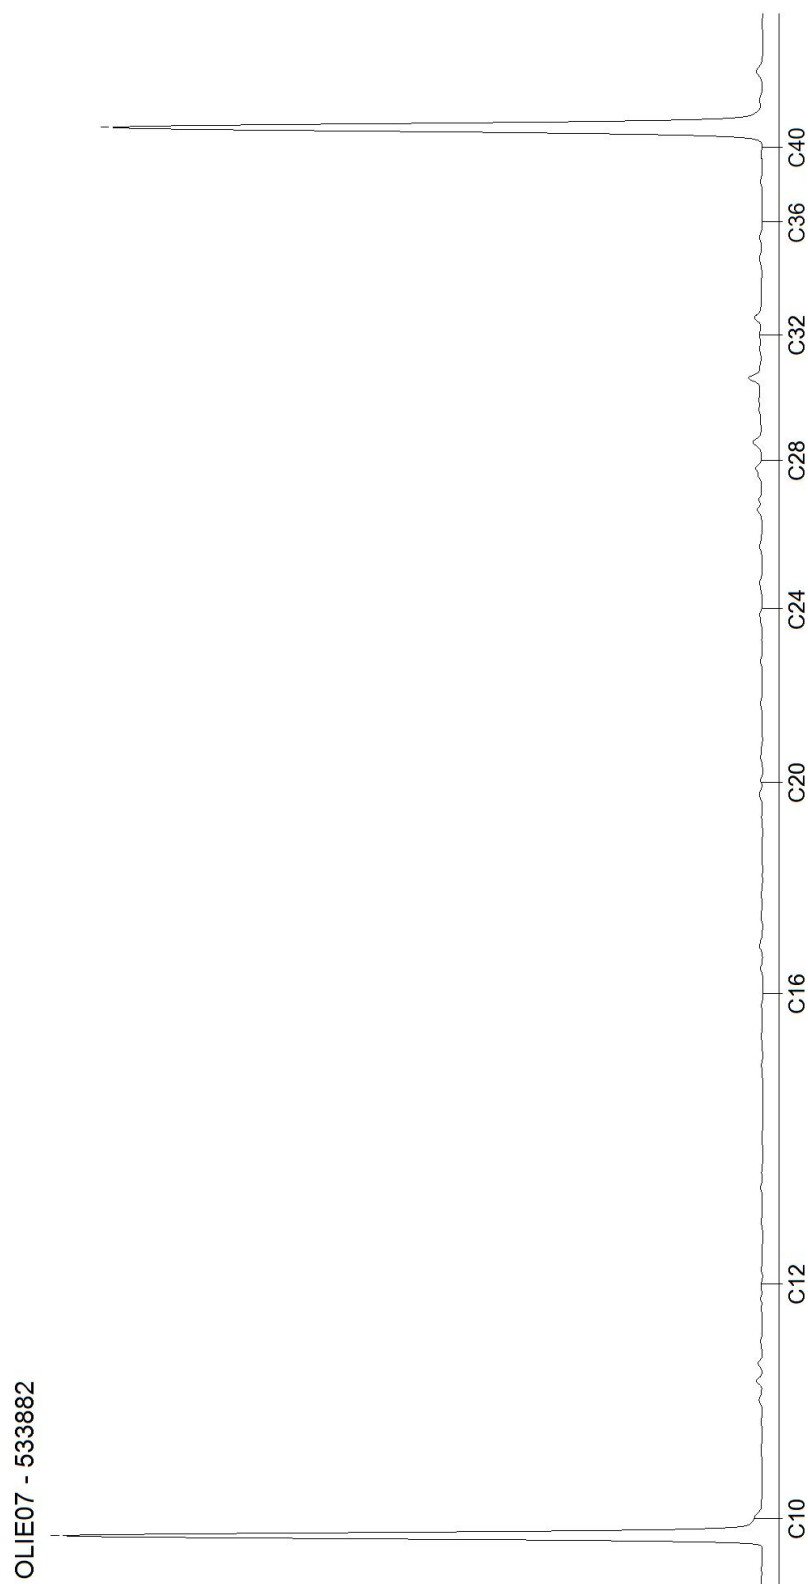
**Monster beschrijving: BM2**

CHROMATOGRAM for Order No. 1194782, Analysis No. 533882, created at 23.09.2022 11:32:43

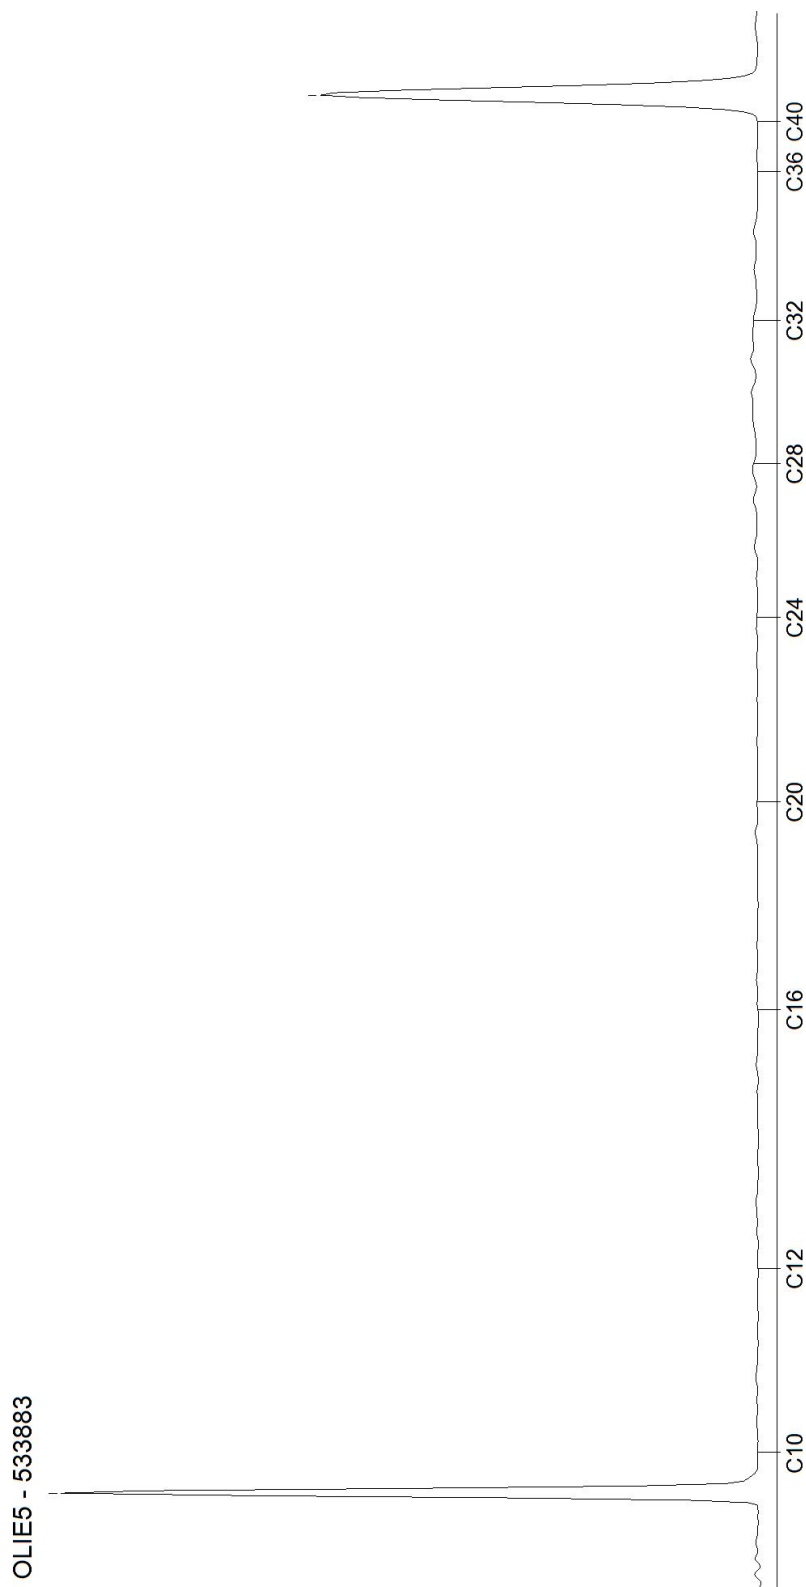
**Monster beschrijving: BM3**

CHROMATOGRAM for Order No. 1194782, Analysis No. 533883, created at 22.09.2022 08:32:41

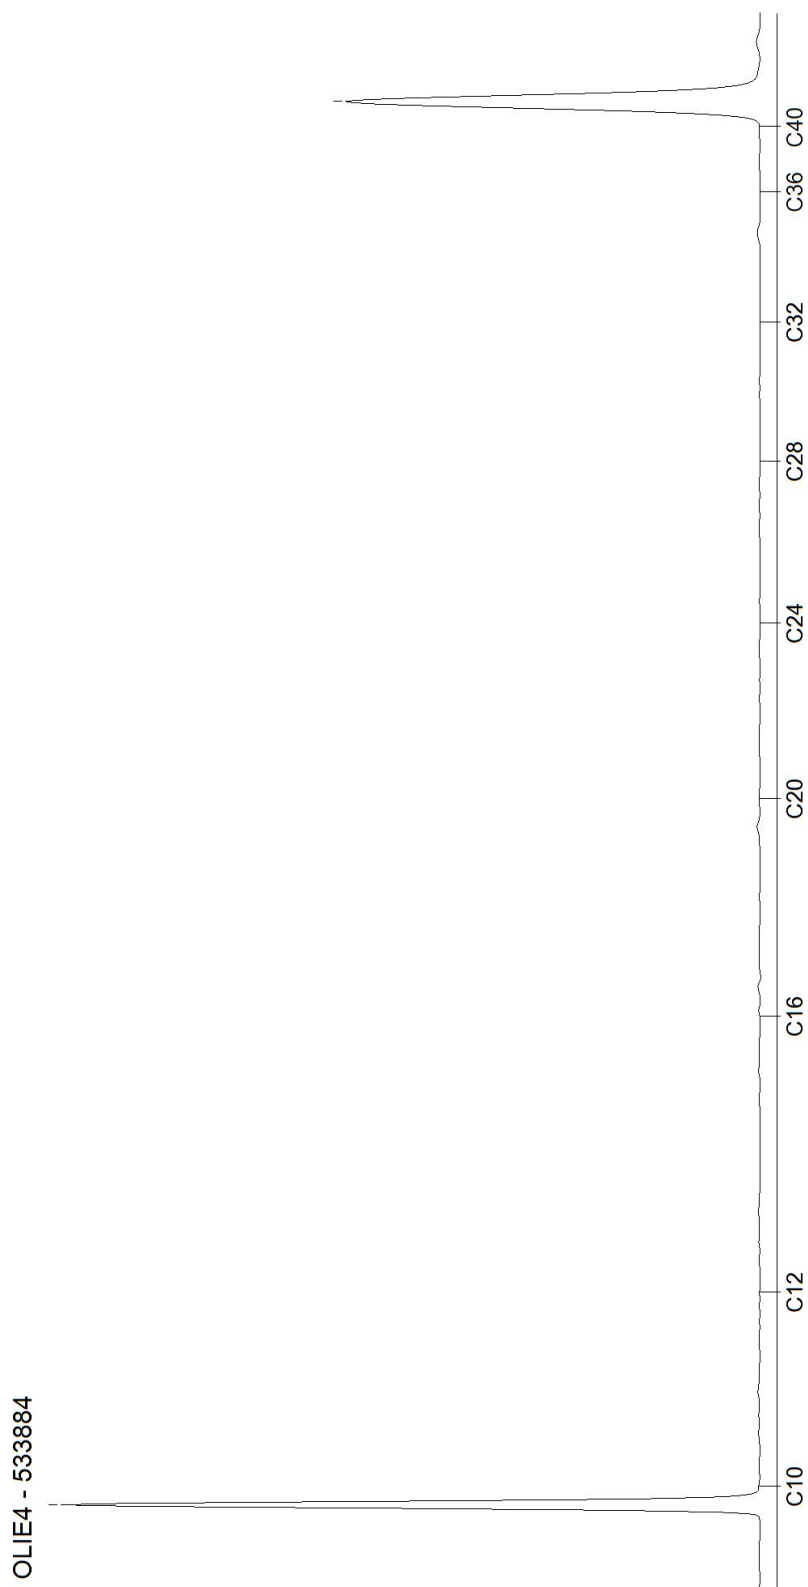
**Monster beschrijving: OM1**

CHROMATOGRAM for Order No. 1194782, Analysis No. 533884, created at 23.09.2022 08:29:31

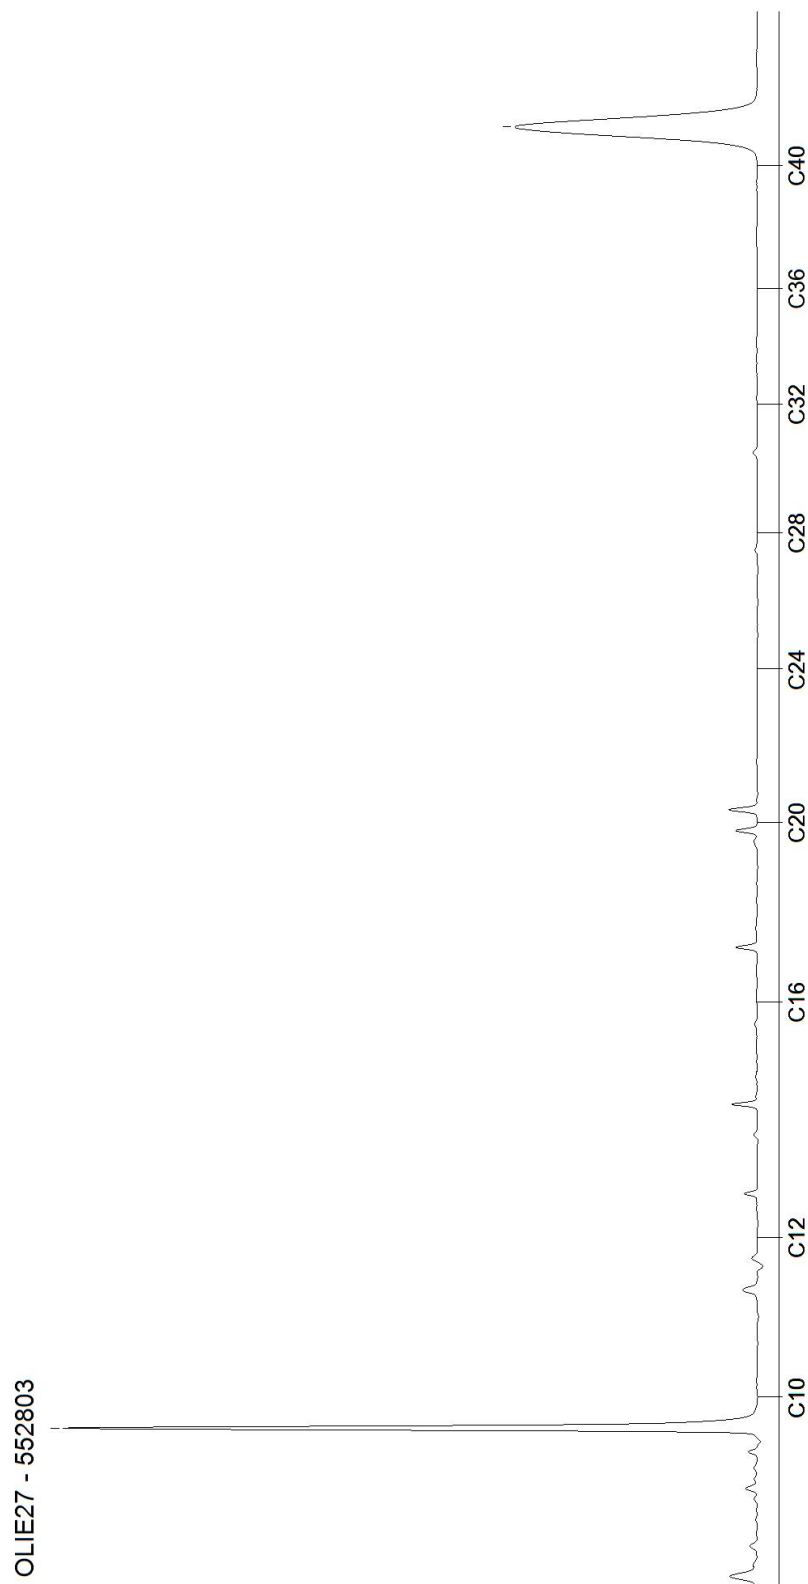
**Monster beschrijving: PB1wm1**

CHROMATOGRAM for Order No. 1198145, Analysis No. 552803, created at 04.10.2022 08:46:11

In het grondwatermonster Pb1wm1 zijn geen verhogingen aangetroffen.
