**Eindrapport verkennend bodemonderzoek  
Europaplein 9 te Hulst**

Projectnummer: 23140121

18 juli 2014

**Opdrachtgever:** Woonstichting Hulst  
Godsplein 23  
4561 BD Hulst

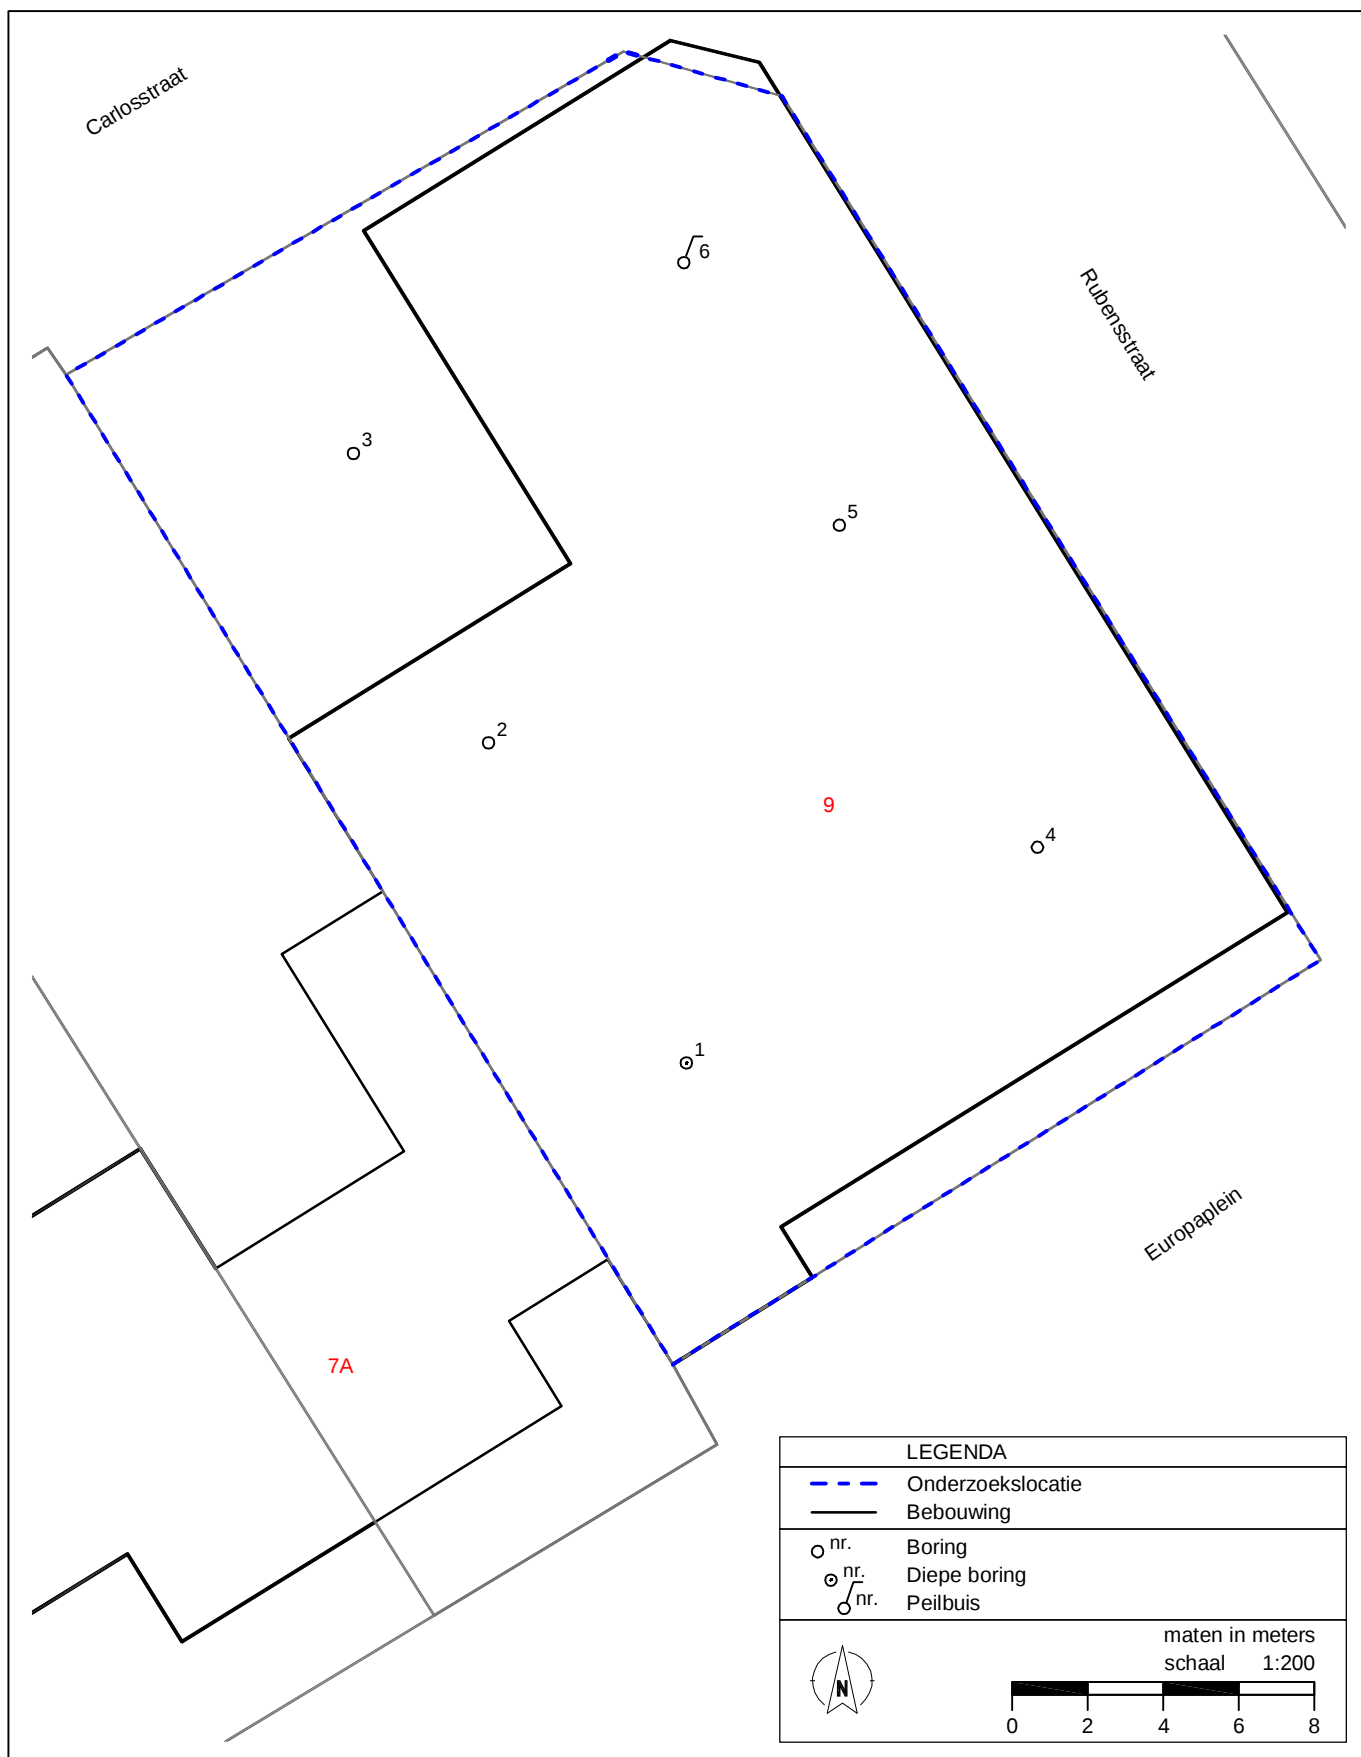
### **Situatietekening**

De boorlocaties zijn weergegeven in bijlage 2. De boringen zijn gelijkmatig over de locatie verdeeld geplaatst. Van het opgeboorde bodemmateriaal is per halve meter en/of per (zintuiglijk afwijkende) bodemlaag een monster genomen.

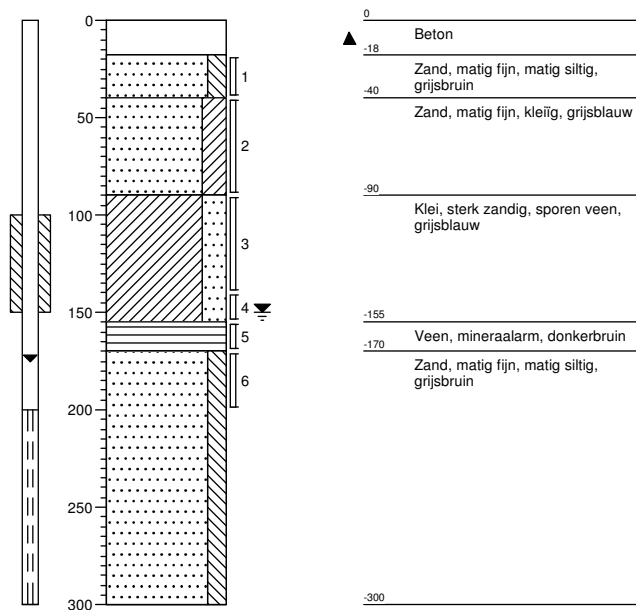
## Boring: 06

Aan de oppervlakte van het terrein zijn geen verontreinigingen waargenomen. Het opgeboorde bodemmateriaal is zintuiglijk beoordeeld. In de grond worden geen bodemvreemde bestanddelen aangetroffen. De grondwaterstand is tijdens het veldwerk bepaald op 150 cm-mv. Tijdens de bemonstering van het grondwater zijn geen afwijkingen geconstateerd. In peilbuis 06 is een grondwaterstijghoogte gemeten van 175 cm-mv.

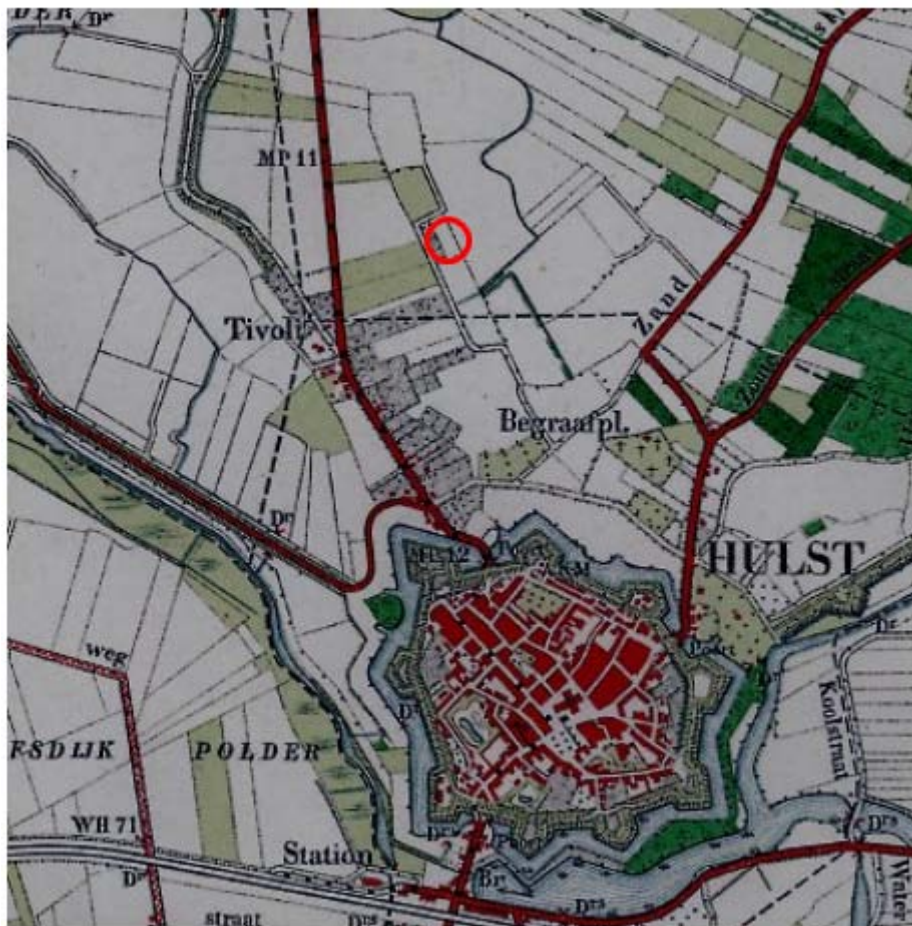
HISTORISCHE KAART CIRCA 1913

Uit historische kaarten kan worden opgemaakt dat de locatie omstreeks 1910 en 1960 in gebruik was als akkerland. Uit de luchtfoto van 1971 blijkt dat de locatie reeds bebouwd was (bijlage 6).
