**VERKENNEND BODEMONDERZOEK  
VOLGENS NEN 5740**

**TOLWEG 109  
TE HULST**

projectnummer : ANL16-3188  
Periode onderzoek : Mei 2016  
Datum rapportage : 7 juni 2016

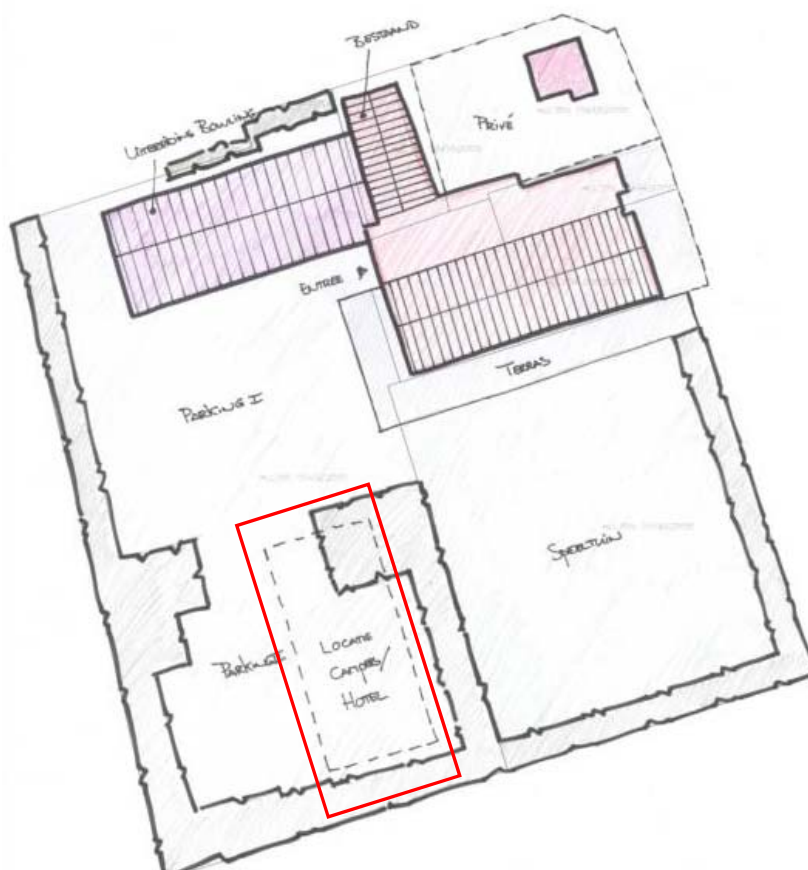
Figuur 1: Rode arcering betreft de te realiseren camperplaatsen..

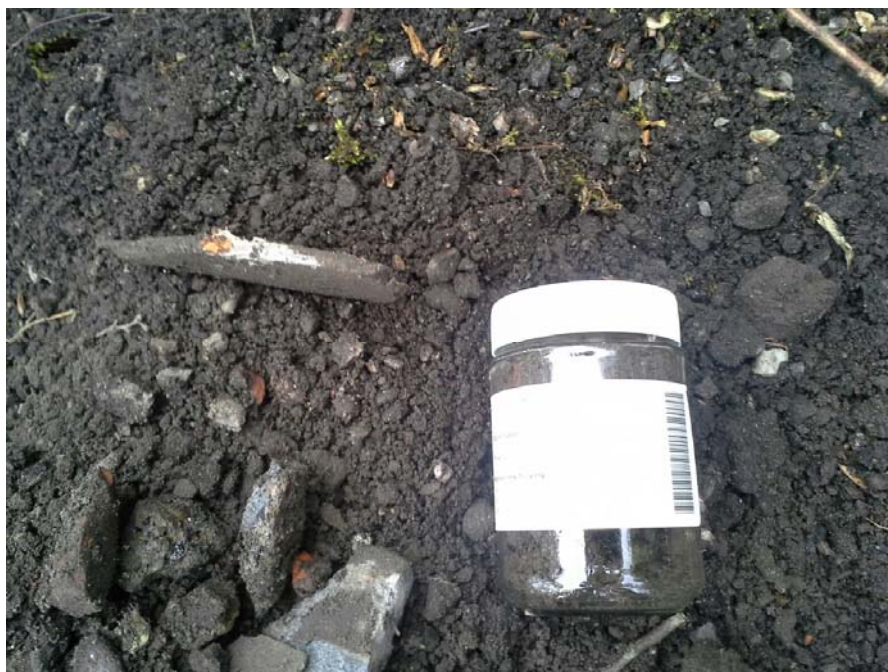
Ter plaatse van boring 206 is in het bodemtraject vanaf circa 0,1 tot 0,3 m-mv (verhardingslaag) asbestverdacht materiaal aangetroffen (zie foto 8 in bijlage 1b).

| Boring | Diepte boring (m -mv) | Traject (m -mv) | Grondsoort | Waargenomen bijzonderheden |
|---|---|---|---|---|
| | | 0,10 - 0,30 | Zand | matig puinhoudend, zwak asbesthoudend, geen olie-water reactie, monster 10-30cm - mv betreft asbestverdacht materiaal |

Foto 8: Asbestverdacht materiaal boring 206

Ter plaatse van boring 206 is in de puinhoudende zandlaag (traject, 0,1 tot 0,3 m-mv) asbesthoudend materiaal aangetoond. Geadviseerd wordt ter plaatse van deze boring nader asbestonderzoek (asbest in grond) uit te voeren. Verwacht wordt dat de omvang van de puinhoudende zandlaag gering is (dit op basis van de boorprofielen). Daarmee wordt verwacht dat de omvang van een asbestverontreiniging beperkt zal zijn.

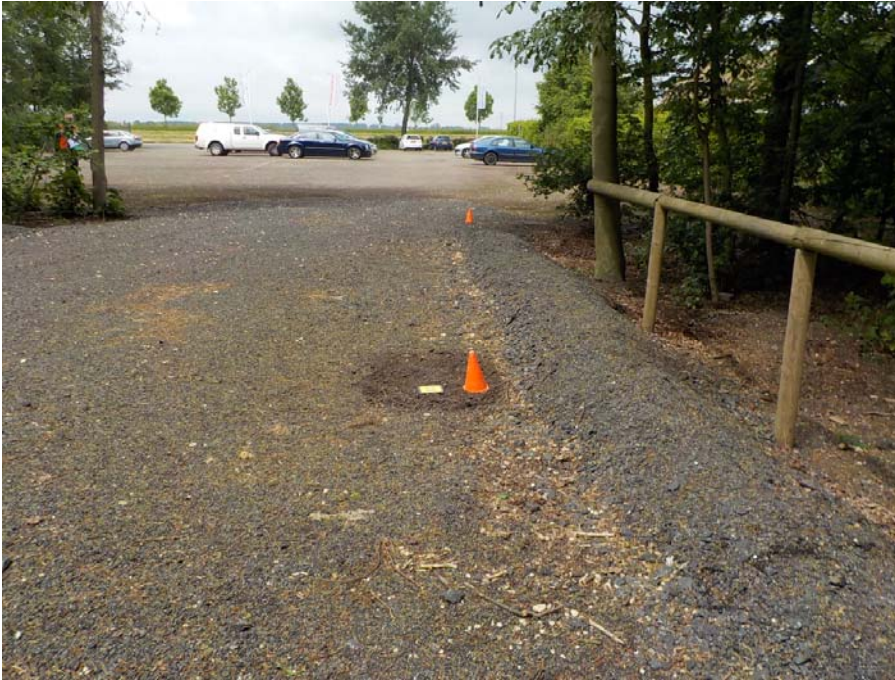
Foto 9: Peilbuis 203

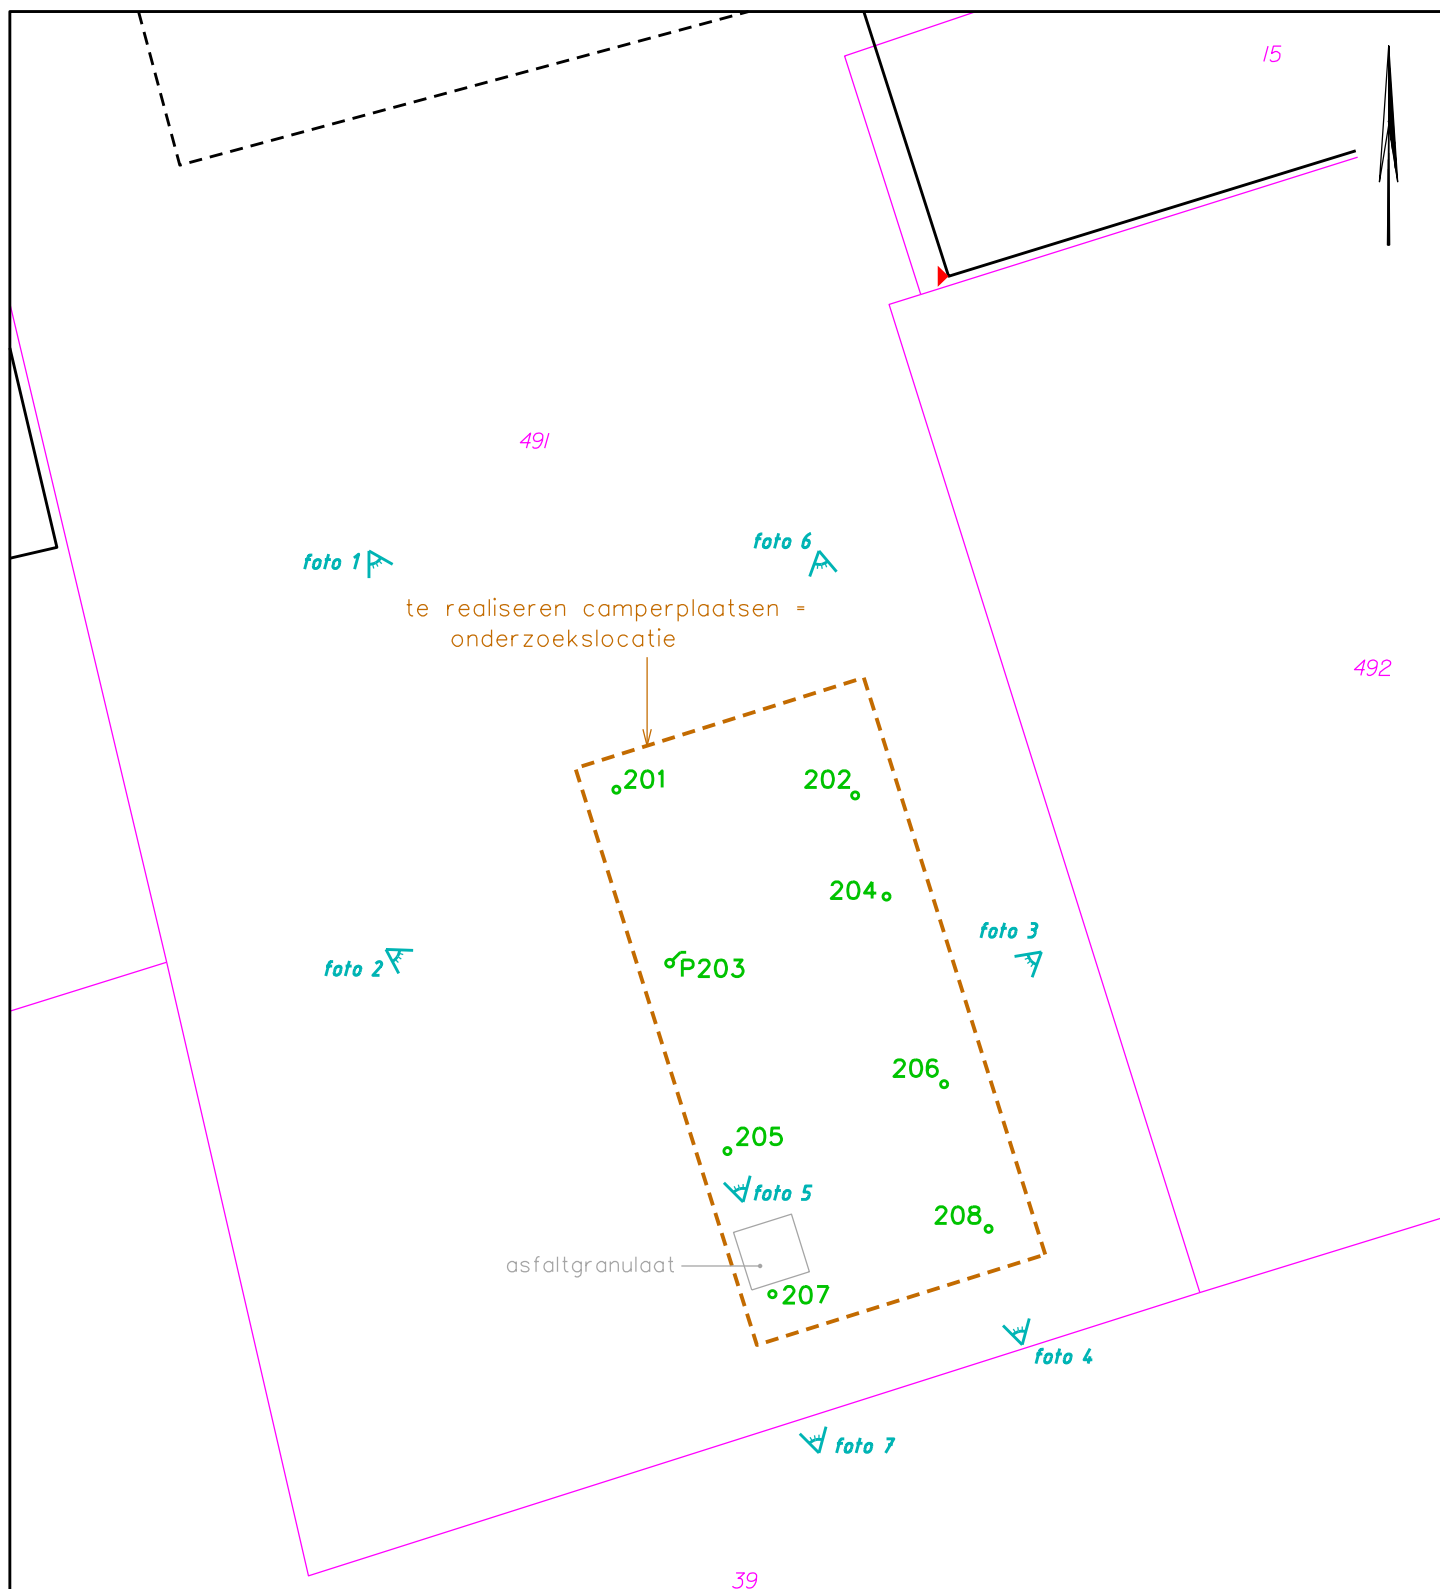
**BIJLAGE 2**  
**Situatietekening onderzoekslocatie**

De situering van de boorpunten en de peilbuis is weergegeven in bijlage 2. De boorbeschrijvingen zijn opgenomen in bijlage 3.

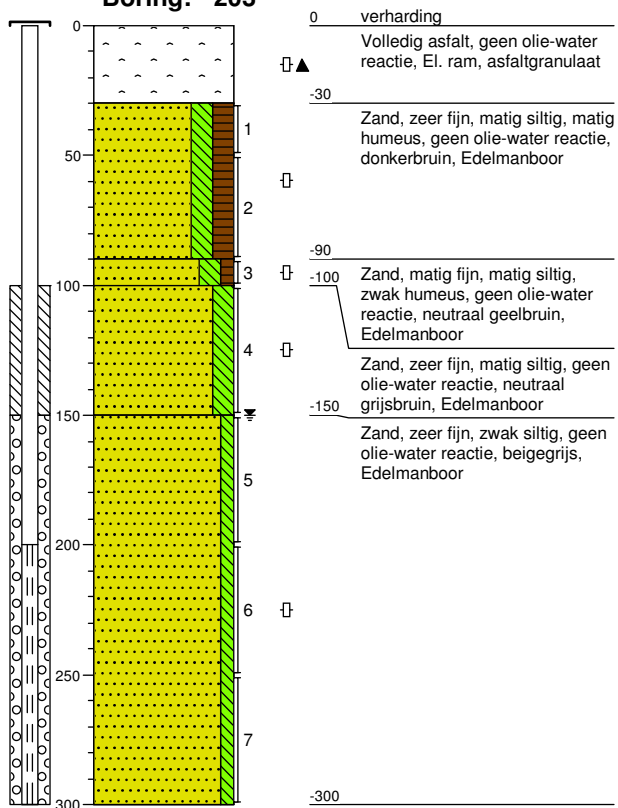
**Boring: 203**

| Boring | Diepte boring (m -mv) | Traject (m -mv) | Grondsoort | Waargenomen bijzonderheden |
|---|---|---|---|---|
| 203 | 3,00 | 0,00 - 0,30 | | volledig asfalt, geen olie-water reactie, asfaltgranulaat |
| | | 1,50 - 3,00 | Zand | geen olie-water reactie |
