**Eindrapport verkennend en nader bodemonderzoek**  
Van Hovestraat 8 te Sint Jansteen, gemeente Hulst

Project 2380219

25 februari 2009

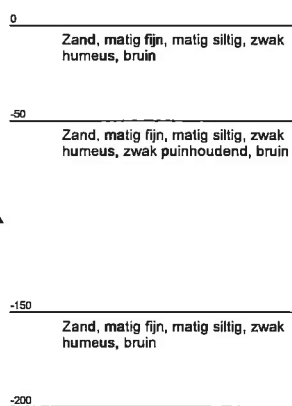
**Boring: 009**

Aan de oppervlakte van het terrein zijn geen verontreinigingen waargenomen. Het opgeboorde bodemmateriaal is zintuiglijk beoordeeld. In de laag van 50 tot 180 cm-mv van boring 6 zijn sporen puin aangetroffen. De laag van 50 tot 150 cm-mv van boring 9 is zwak puinhoudend.

| (Meng) monster | Boring/Peilbuis (nummers) | Bodemlaag (cm-mv) | Zintuiglijke Waarneming | Toetsing* |
|---|---|---|---|---|
| M02 | 9 | 50-100 | Zwak puinhoudend | Zink > I |
