## Milieukundig rapport

**Historisch vooronderzoek Ombouw G-H Eneco  
Utrecht (W-200+W-217)**

**Tracé S-238 (Hoornaar) tot M&R A-107 (Reijerscop)  
en S-6227 (AS-Utrecht) tot S-6265 (lage Weide)-optie  
A**

projectnummer 11191-0455773.100  
projectnummer Gasunie I.013713.01  
documentnummer 455773-MKO-001  
definitief revisie 00  
13 december 2019

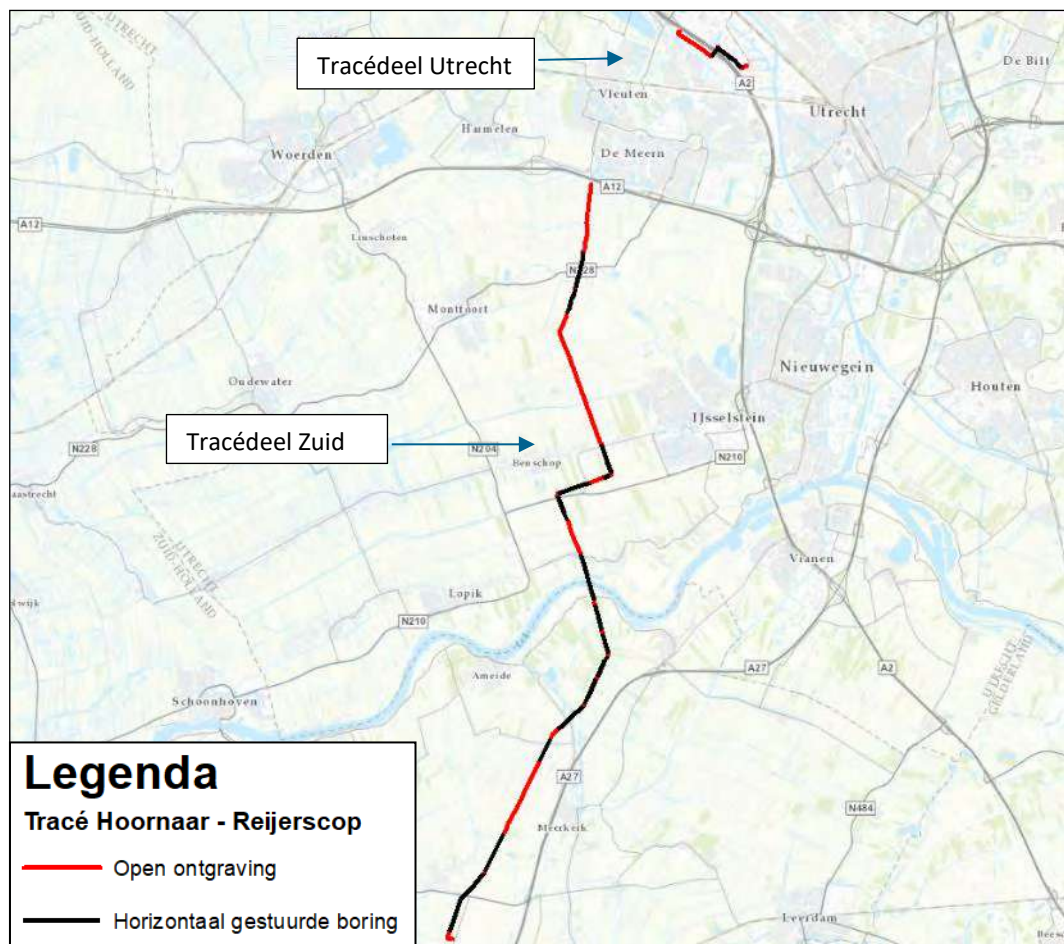
Figuur 1.1: Ligging tracé open ontgraving (rood) en HDD-gestuurde boring (zwart). (bron: ESRI Nederland en het Kadaster)

De ligging van het nieuw aan te leggen tracé is in figuur 1.1 op de volgende pagina weergegeven.

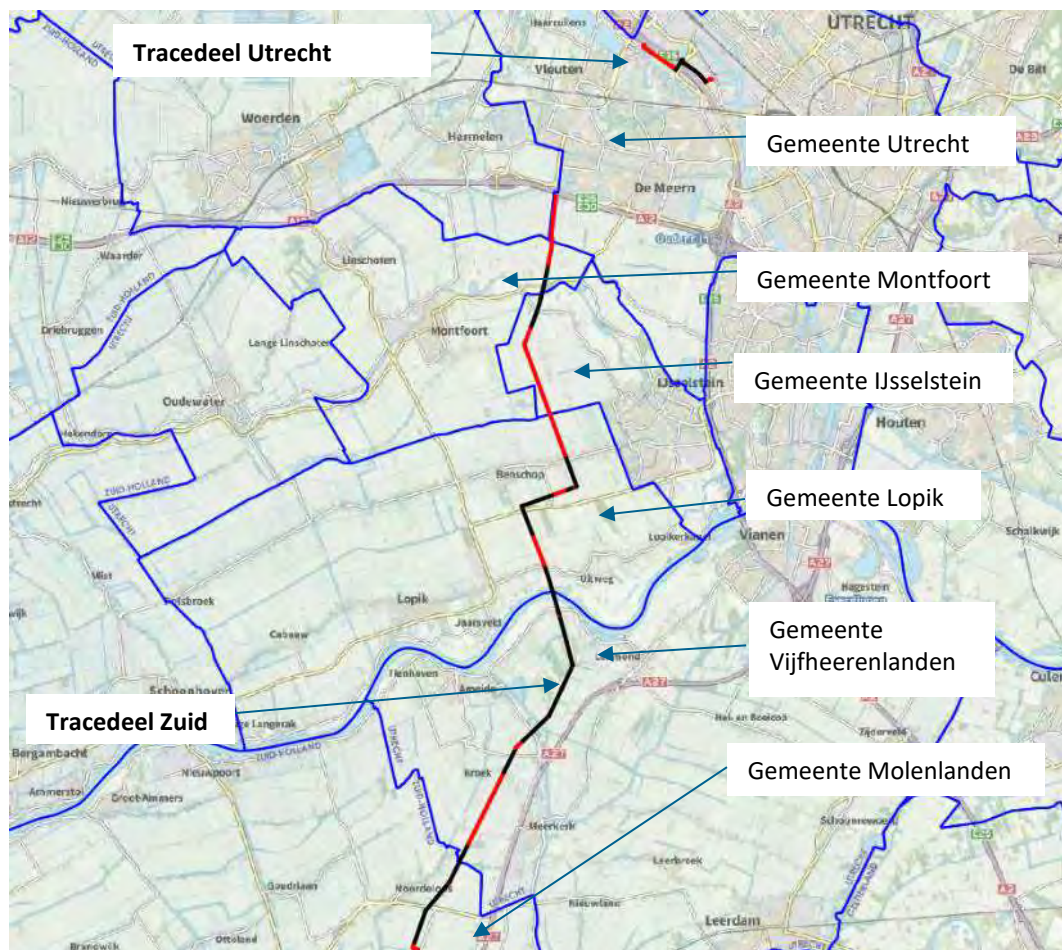
Figuur 3.1 (bron; ESRI Nederland en het Kadaster): ligging tracé in open ontgraving (rood) en HDD-gestuurde boring (zwart) in verschillende gemeenten (grenzen zwart gemarkeerd).

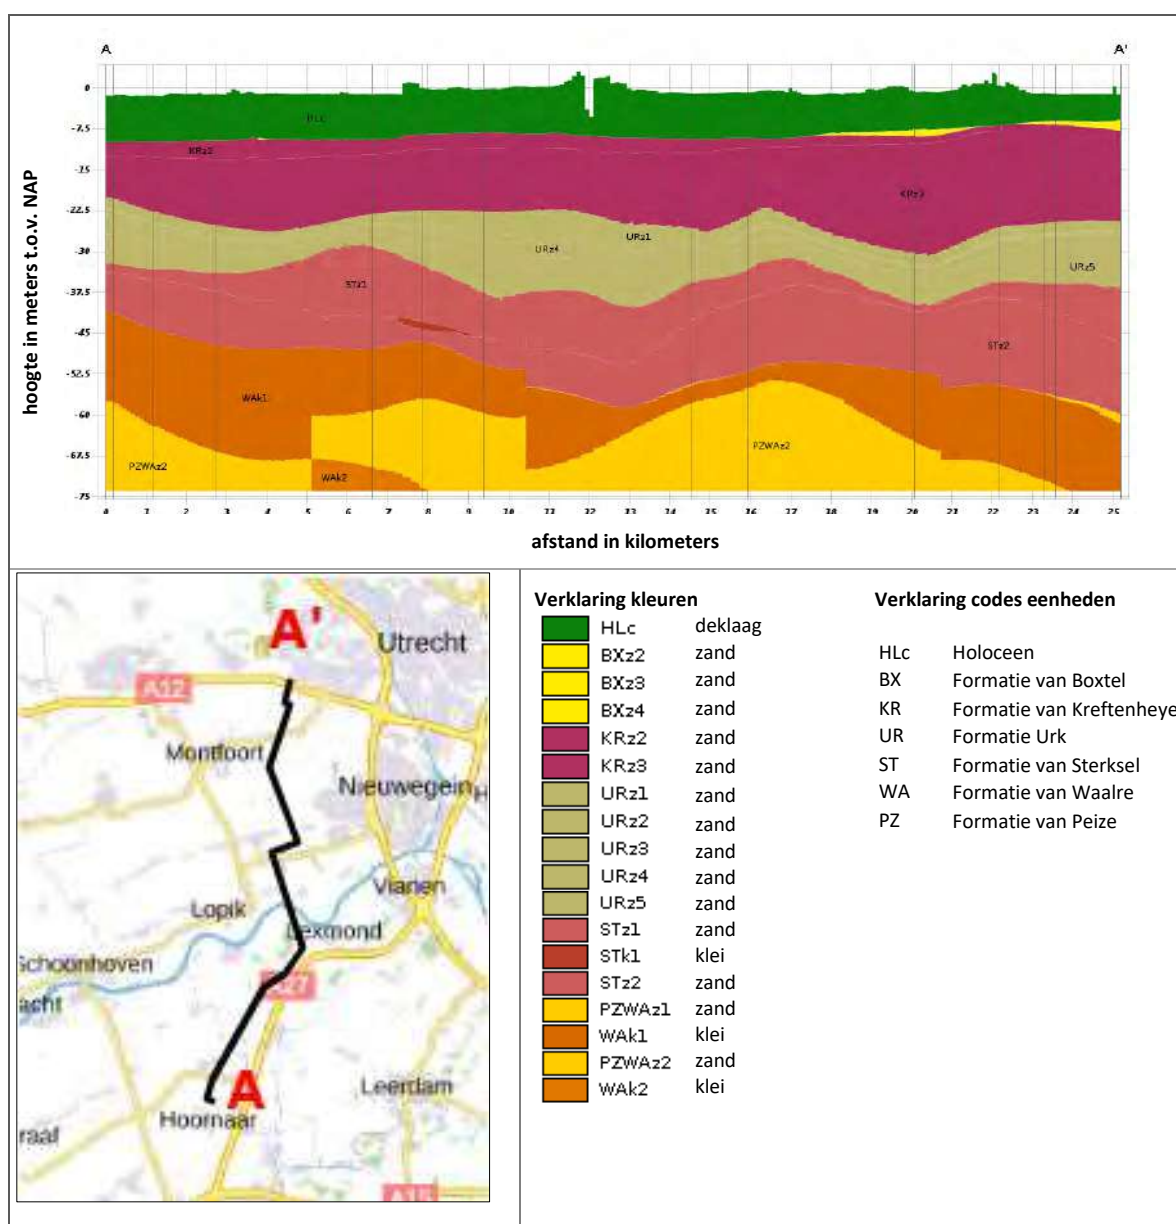
Figuur 3.2: hydrogeologische bodemopbouw Hoornaar-Reijerscop (bron: Dino-loket, REGIS II.2)

Volgens figuur 3.2 bestaat de ondergrond ter plaatse van het tracé tot circa NAP -7,5 m uit holocene afzettingen. De holocene afzettingen bestaan hoofdzakelijk uit klei en veen. Daaronder bevindt zich diverse zandige lagen tot een diepte van circa NAP -47 m. Op deze diepte bevindt zich een kleiige afzetting van de formatie van Waalre, die de geohydrologische basis vormt.

De globale bodemopbouw op het tracé is in Figuur 3.2 weergegeven als hydrogeologisch profiel volgens REGIS II v2.2. In dit profiel worden de lagen aangeduid als de stratigrafische eenheid waartoe zij behoren en de aard van de afzettingen waaruit zij bestaan.

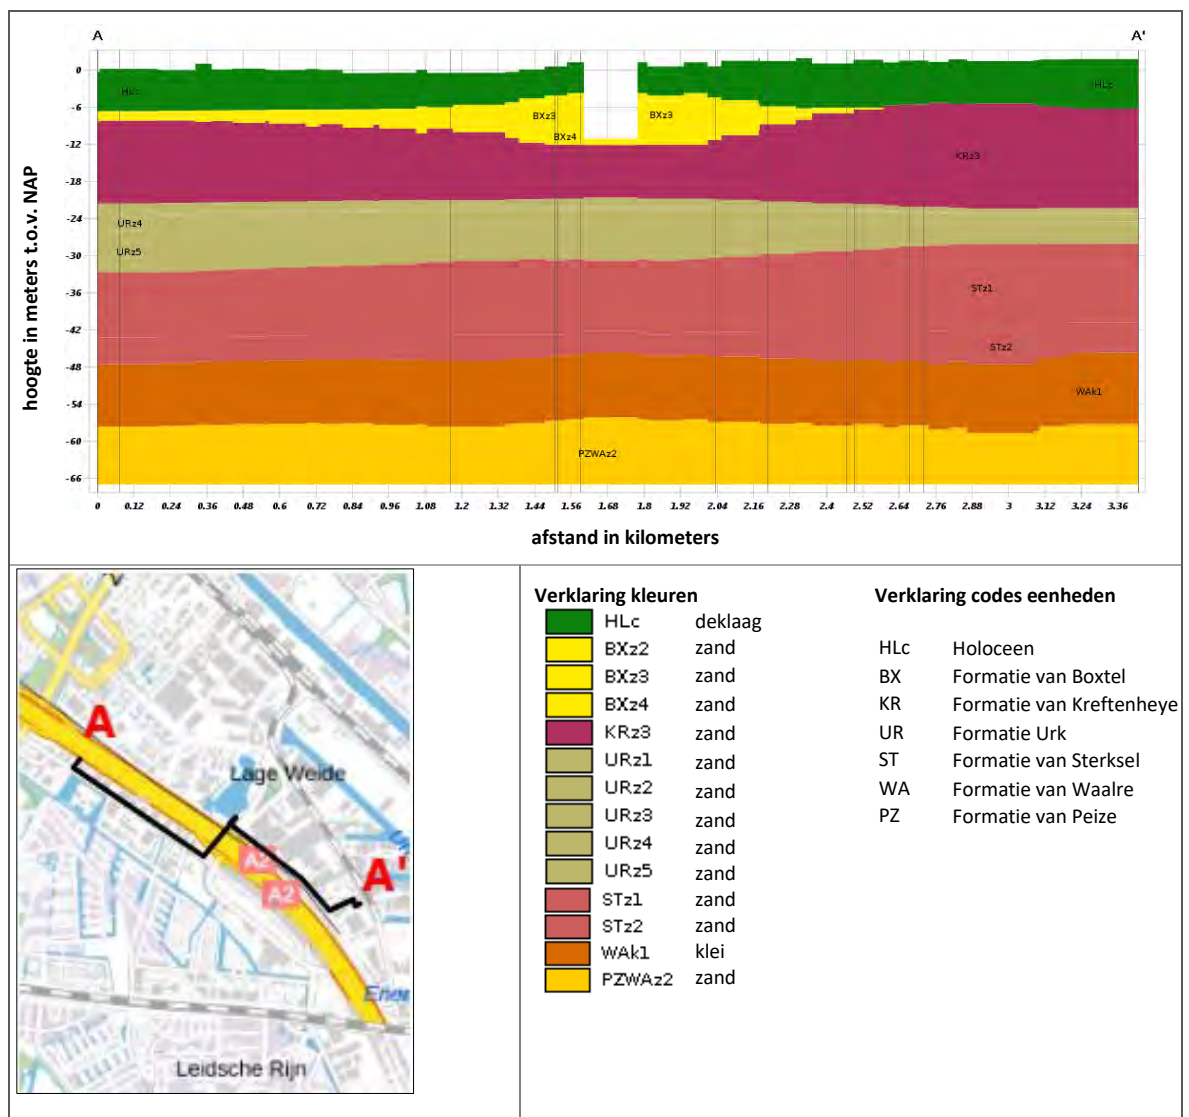
**Figuur 3.3: hydrogeologische bodemopbouw S6227-S6265 Urecht (bron: Dino-loket, REGIS II.2)**

De bodemopbouw op het tracé Utrecht komt vrijwel overeen met die op tracé Zuid, alleen is de holocene deklaag ter plaatse van tracé Utrecht dunner.

De globale bodemopbouw op het tracé is in Figuur 3.3 weergegeven als hydrogeologisch profiel volgens REGIS II v2.2. In dit profiel worden de lagen aangeduid als de stratigrafische eenheid waartoe zij behoren en de aard van de afzettingen waaruit zij bestaan.

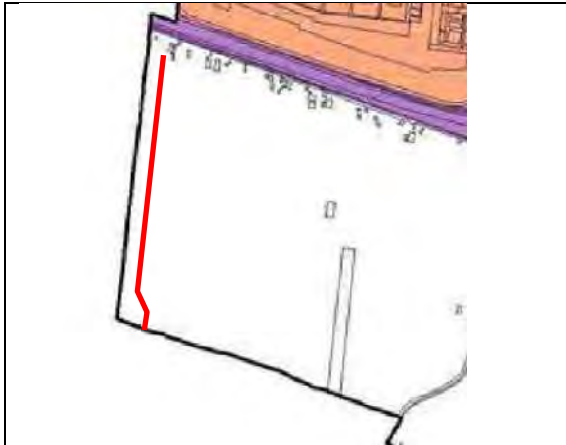
**Figuur 4.2.1a: Bodemfunctiekaart met paars: industrie, oranje: wonen, en wit: landbouw/natuur.**

Uit de bodemfunctiekaart van gemeente Utrecht blijkt dat het onderzoekstracé deel Zuid binnen de gemeente Utrecht de functie overig (landbouw/natuur) heeft (zie figuur 4.2.1.a en bijlage 2).

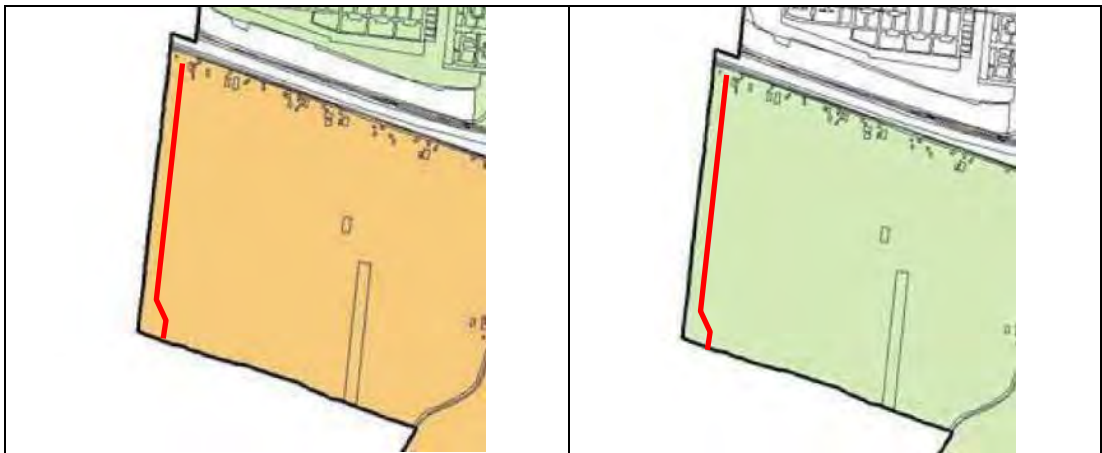
Uit de ontgravingskaarten (de kwaliteit van vrijgekomen grond bestemd voor toepassing binnen de gemeente Utrecht) blijkt dat het onderzoekstracé van 0,0 tot 0,5 m-mv. voldoet aan de bodemkwaliteitsklasse wonen (gebiedsspecifiek landbouw/natuur). Op een diepte van 0,5 – 2,0 m –mv. voldoet de grond aan de bodemkwaliteitsklasse landbouw/natuur.

**Figuur 4.2.1b: Ontgravingskaarten 0,0-0,5 m –mv. 1 (links) en 0,5-2,0 m –mv. (rechts) met wit: uitgesloten gebied, licht groen: landbouw/natuur en oranje: wonen).**

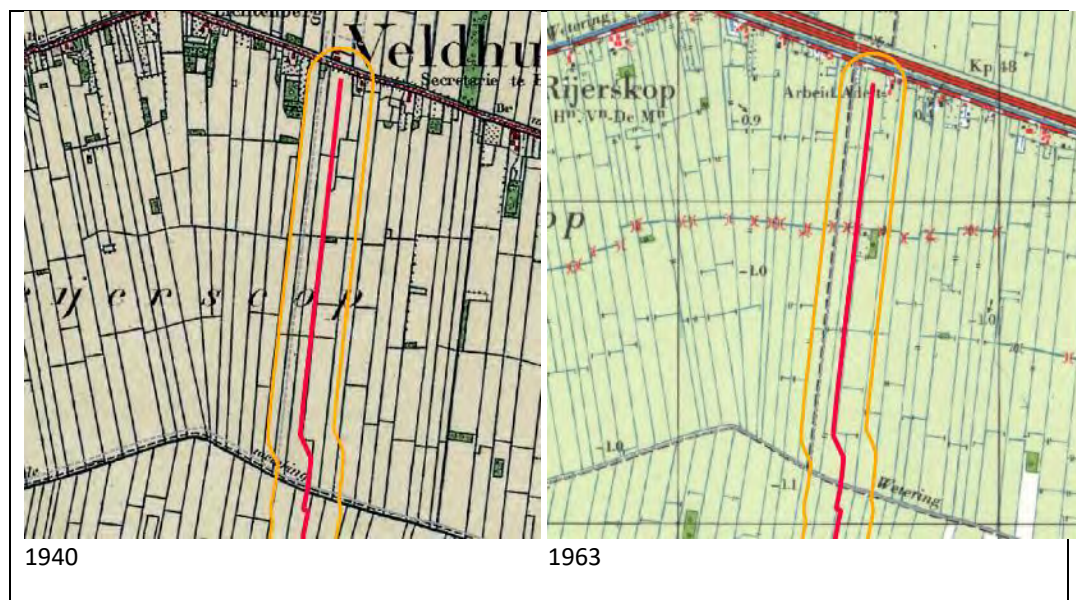
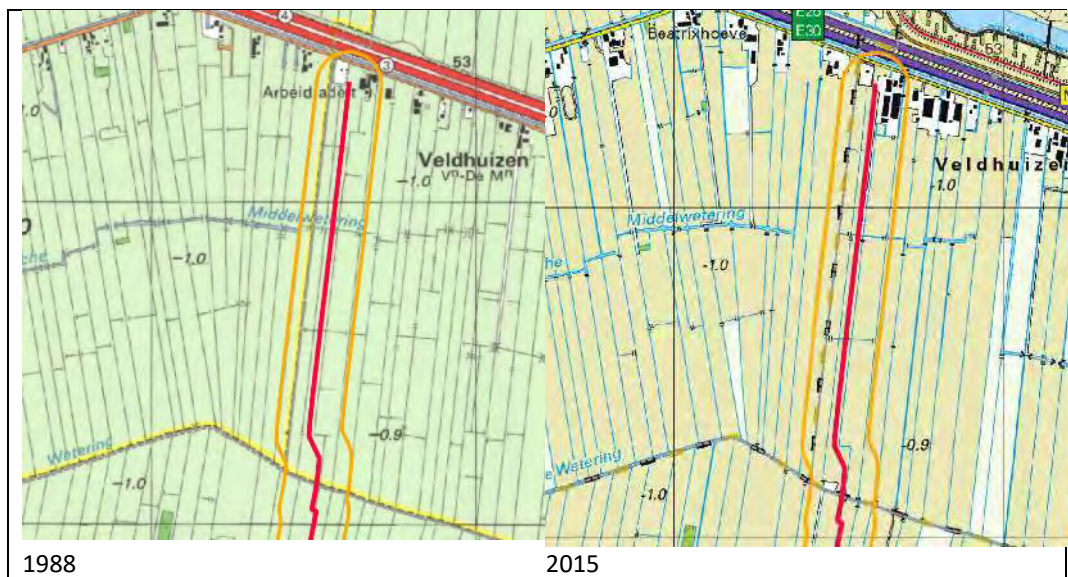
De historische topografische kaarten beschikbaar op [www.topotijdreis.nl](http://www.topotijdreis.nl) zijn geraadpleegd om eventuele bodembedreigende activiteiten uit het verleden te kunnen identificeren ter plaatse van en nabij het onderzoekstracé. In figuur 4.2.2 zijn historische kaarten van 1940, 1963, 1988 en 2015 opgenomen. Uit deze gegevens blijkt dat het onderzoekstracé in deze periode gelegen was in agrarisch gebied. Uit het kaartmateriaal komen geen milieukundige aandachtspunten naar voren.

Figuur 4.2.2 (bron: Topotijdreis.nl):: Historisch kaartmateriaal gemeente Utrecht, tracédeel Zuid met het onderzoekstracé in rood met buffer (100 m) in oranje.

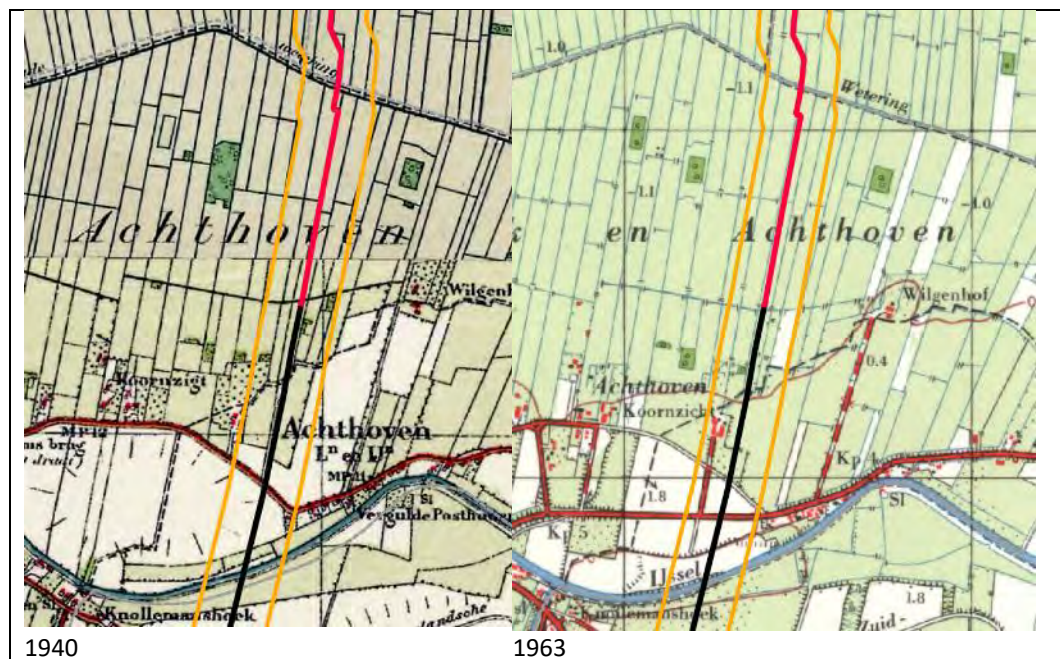
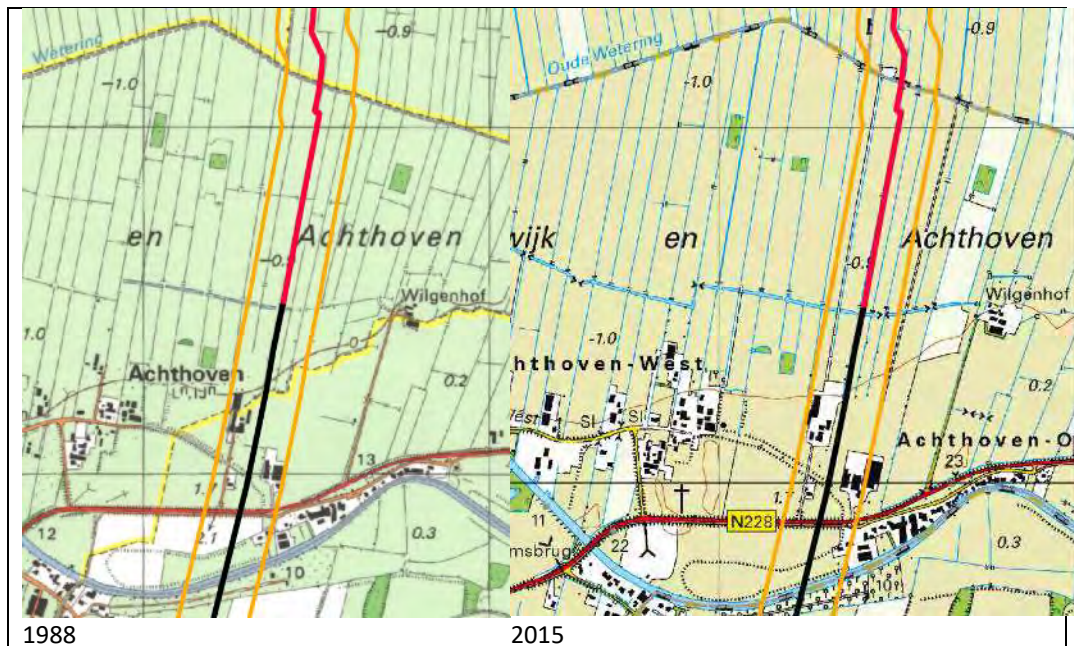
Uit deze gegevens blijkt dat het onderzoekstracé in deze periode gelegen was in agrarisch gebied. Ter plaatse van het onderzoekstracé dat in open ontgraving wordt uitgevoerd is in de periode 1940 - 1988 één watergang gedempt. De demping is weergegeven op de tekening in de bijlage. Het materiaal gebruikt voor de demping is niet bekend. Ter plaatse van het onderzoekstracé zijn op de historische kaarten zijn geen aanwijzingen voor sloop van (asbesthoudende) gebouwen zichtbaar tussen 1940-1995.

Figuur 4.4.1 (bron: Topotijdreis.nl):: Historisch kaartmateriaal gemeente Montfoort, tracédeel Zuid met het onderzoekstracé in rood met buffer (100 m) in oranje.

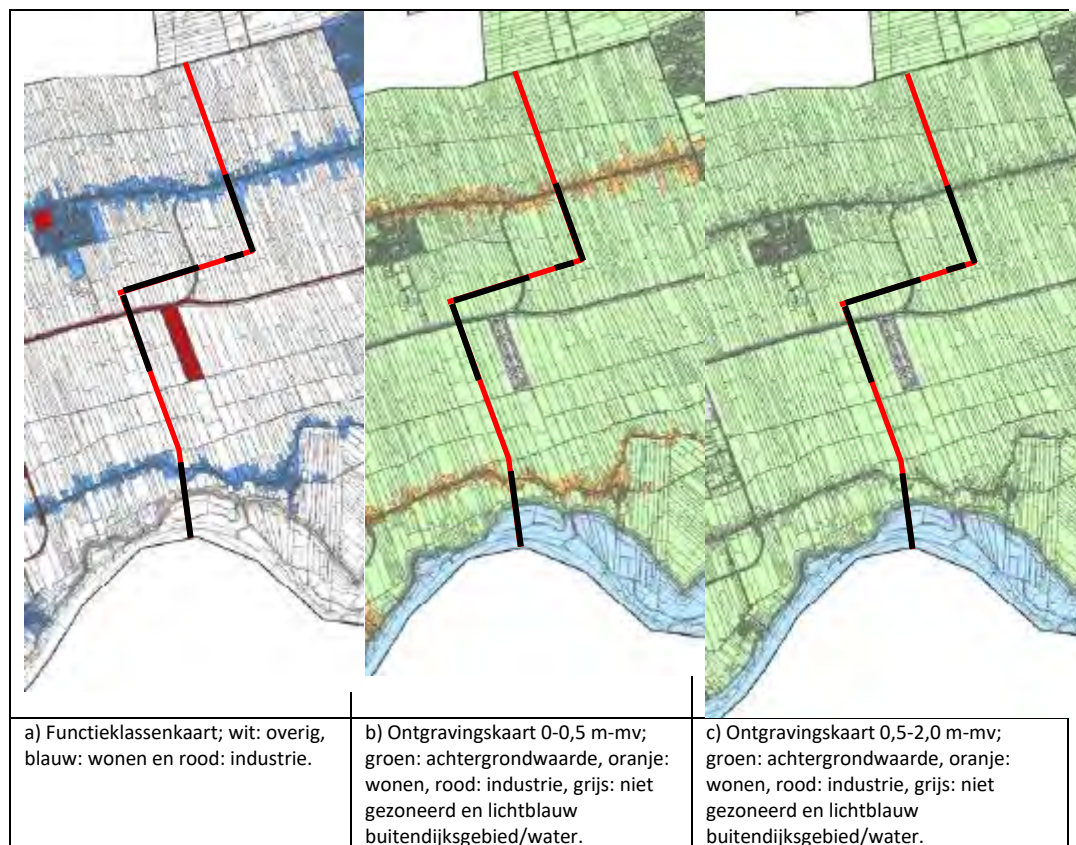
Bij de nota bodembeheer is eveneens een kaart met boomgaarden opgenomen. Het onderzoekstracé kruist diverse boomgaarden. In de nota bodembeheer wordt aangegeven dat hier de bovenste 30 cm van de grond op bestrijdingsmiddelen onderzocht dient te worden. De relevante boomgaarden zijn weergegeven op de tekening in de bijlage.

Figuur 4.5.1: Bodemkwaliteitskaarten gemeente Lopik

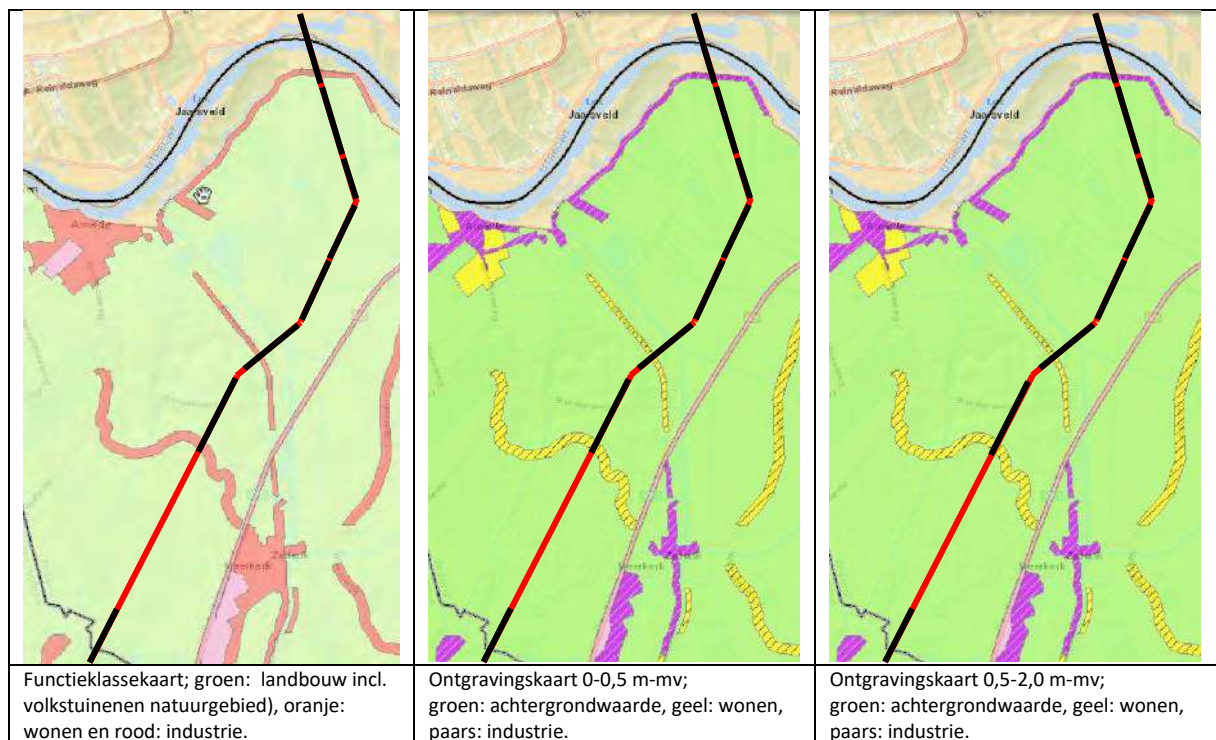
Op basis van de 'Herziene handreiking toepassing van PFOA houdende grond Zuid-Holland Zuid, kenmerk Z-18-330610, OZHZ, 13 juni 2018 is het onderzoekstracé binnen deze gemeente verdacht op PFAS en GenX.

Figuur 4.6.1: Bodemkwaliteitskaarten gemeente Vijfheerenlanden

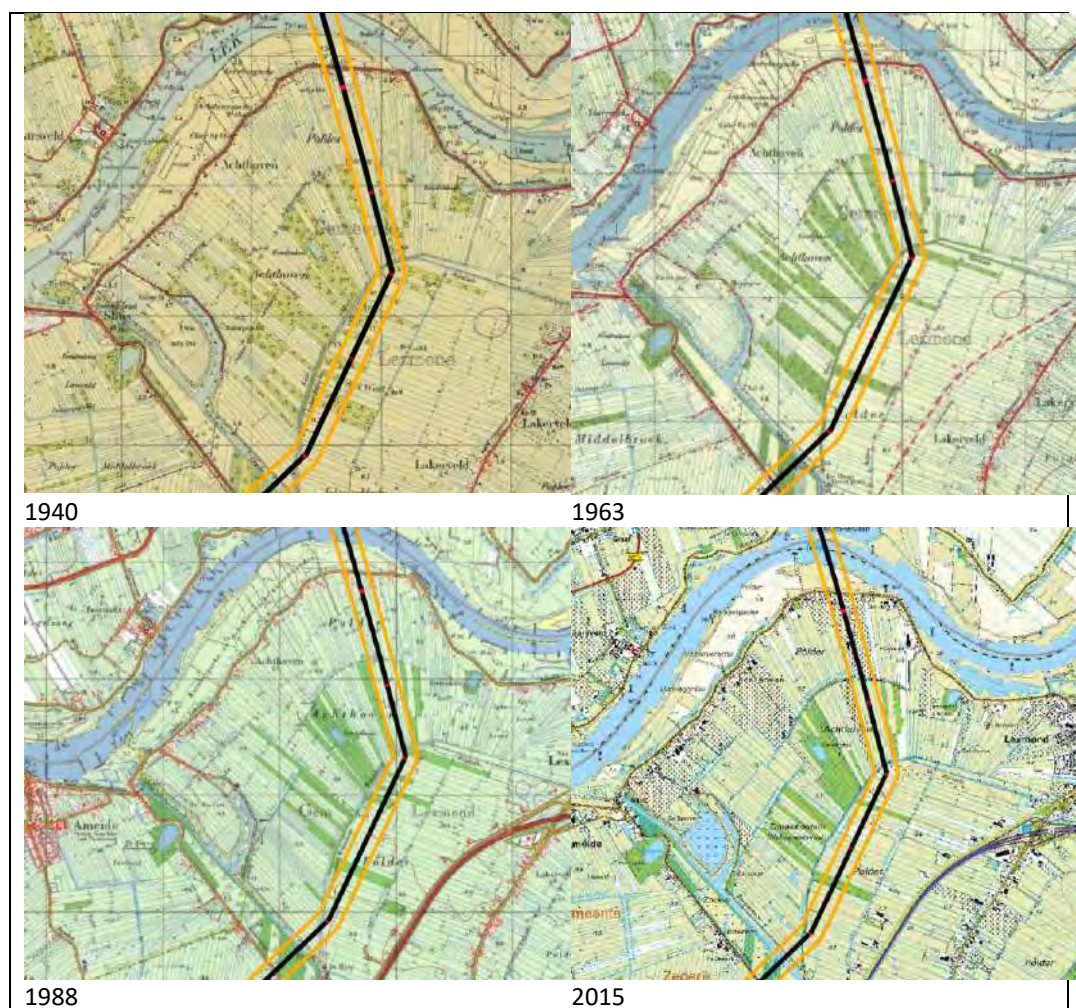
Figuur 4.6.2 (bron: Topotijdreis.nl):: Historisch kaartmateriaal gemeente Vijfheerenlanden (noord) in rood met buffer (100 m) in oranje.

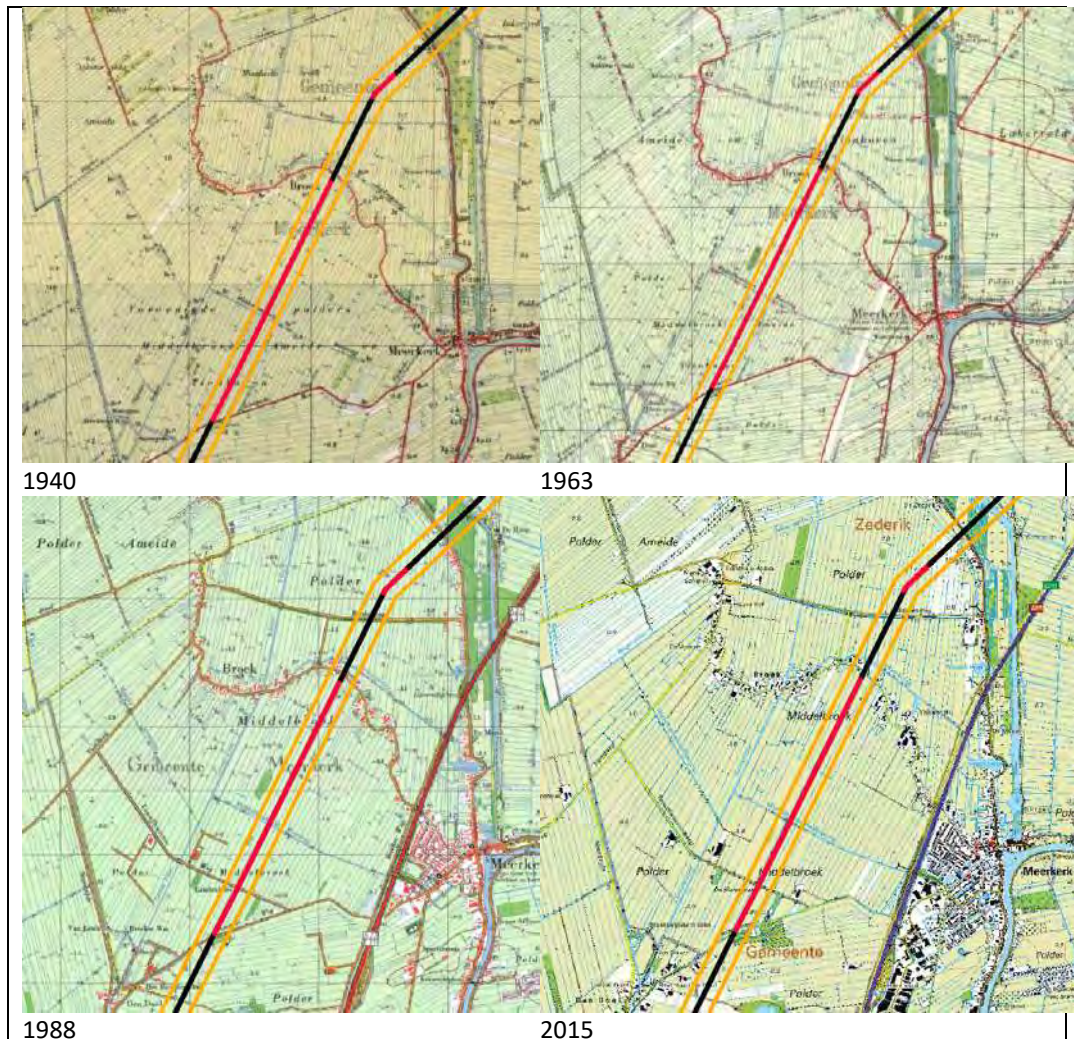
Figuur 4.6.3 (bron: Topotijdreis.nl):: Historisch kaartmateriaal gemeente Vijfheerenlanden (zuid) in rood met buffer (100 m) in oranje.

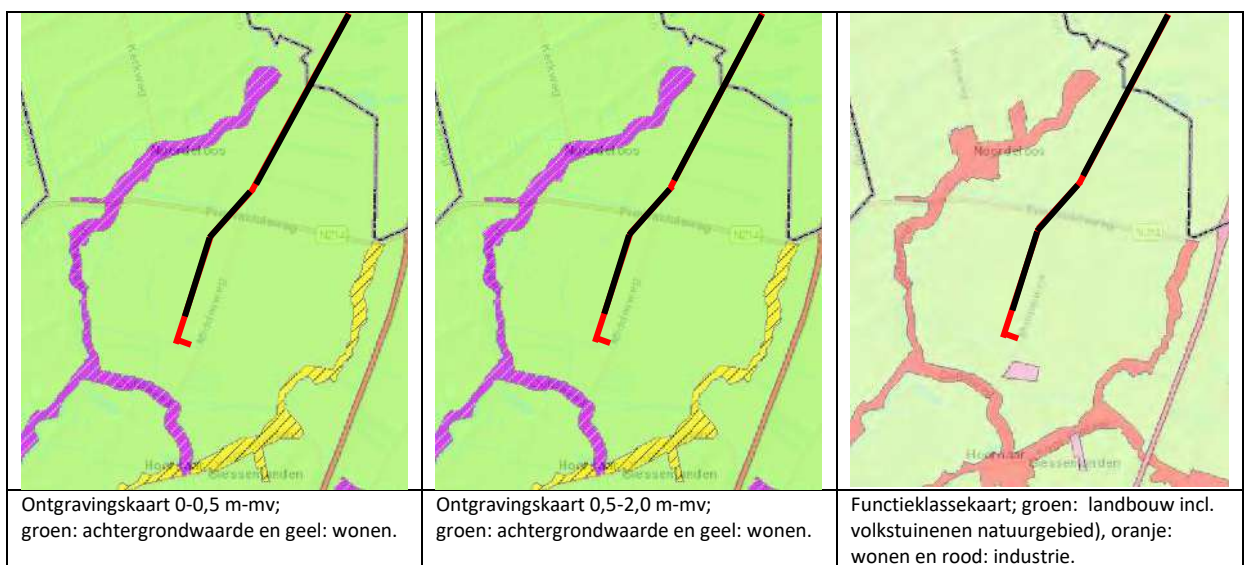
Het onderzoekstracé valt binnen de bodemfunctieklasse en bodemkwaliteitsklasse 'landbouw/natuur'. Op basis van de 'Herziene handreiking toepassing van PFOA houdende grond Zuid-Holland Zuid, kenmerk Z-18-330610, OZHZ, 13 juni 2018 is het onderzoekstracé binnen deze gemeente verdacht op PFAS en GenX.

Figuur 4.7.1: Bodemkwaliteitskaarten met onderzoekstracé in paars gemarkeerd.

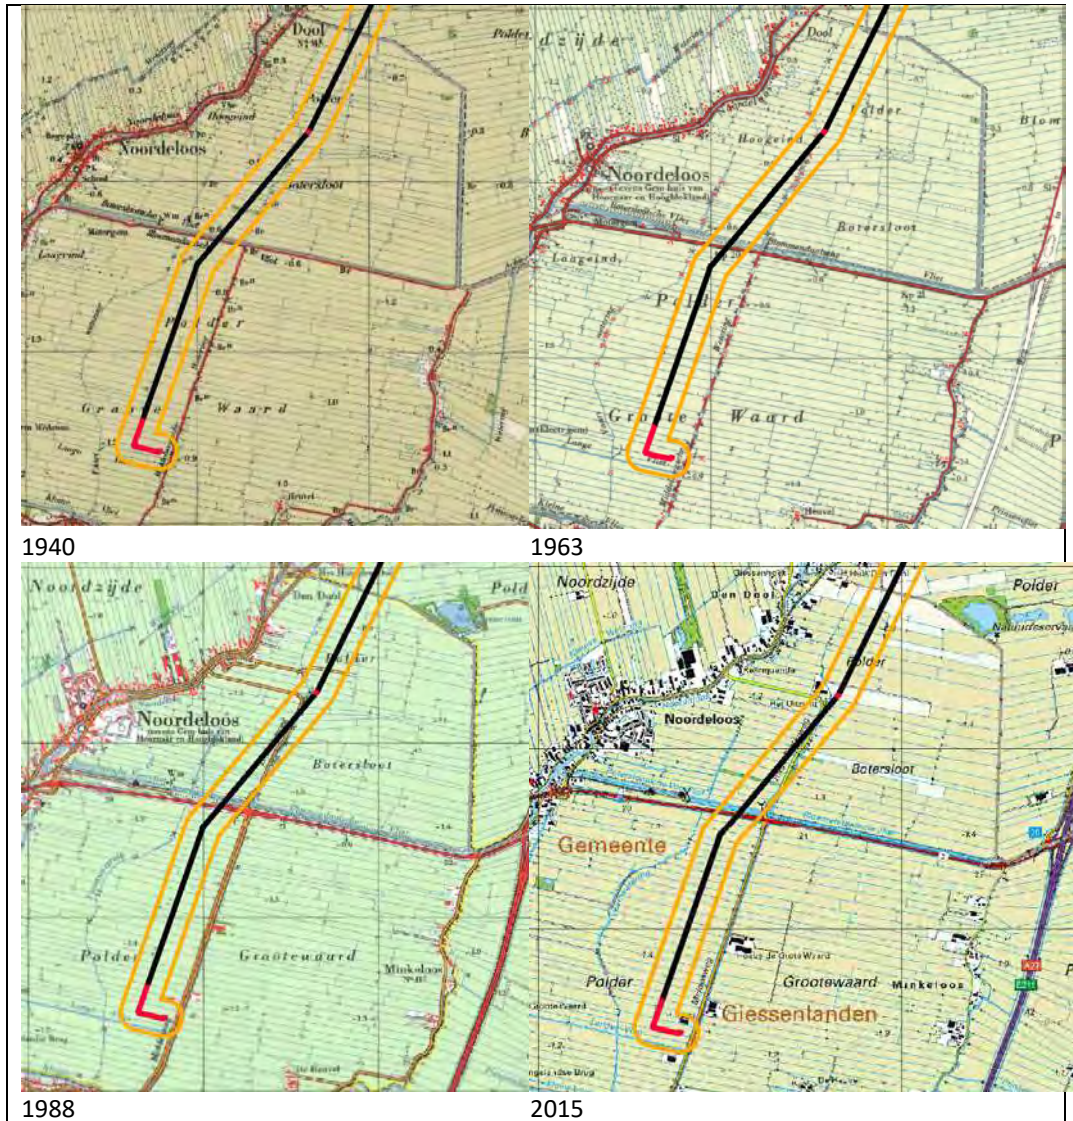
Uit het kaartmateriaal komen geen milieukundige aandachtspunten naar voren.

Figuur 4.7.2 (bron: Topotijdreis.nl): Historisch kaartmateriaal gemeente Molenlanden in rood met buffer (100 m) in oranje.
