datum:  
**28 november 2019**

## **VERKENNEND BODEMONDERZOEK**

*(NEN 5740, incl. NEN 5725)*

Project:  
Steeuwichtweg 7 te Uden

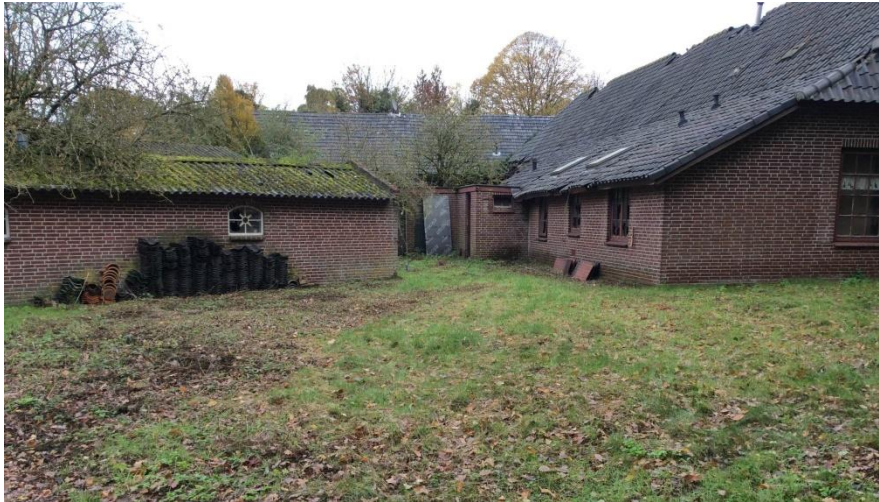
*Foto 1: onderzoekslocatie*

Op de onderzoekslocatie bevindt zijn een huis en andere gebouwen aanwezig, welke in een vervallen toestand verkeren.

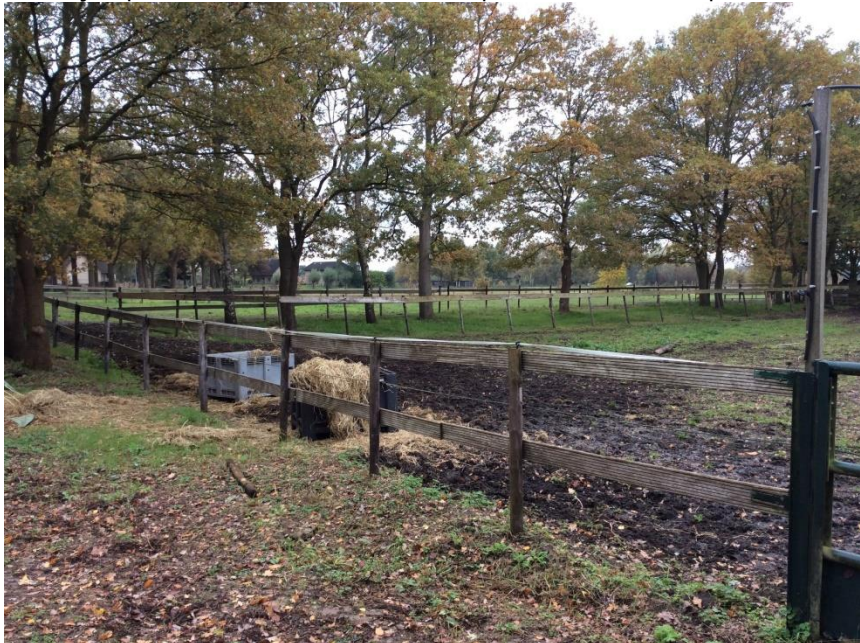
*Foto 2: onderzoekslocatie*

Zuidelijk op de onderzoekslocatie is een paardenweide met paarden aanwezig.
