## VERKENNEND BODEMONDERZOEK

**Maasbreeseweg 55**

**Panningen**

Kenmerk: 07261601A

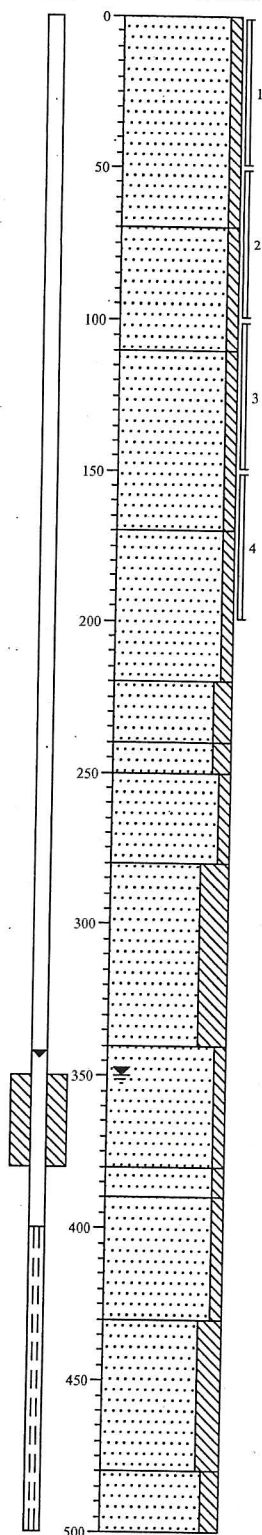
0 tuin  
Zand, matig fijn, zwak siltig, bruin,  
Edelmanboor

70 Zand, matig fijn, zwak siltig, sporen  
puin, lichtbruin, Edelmanboor

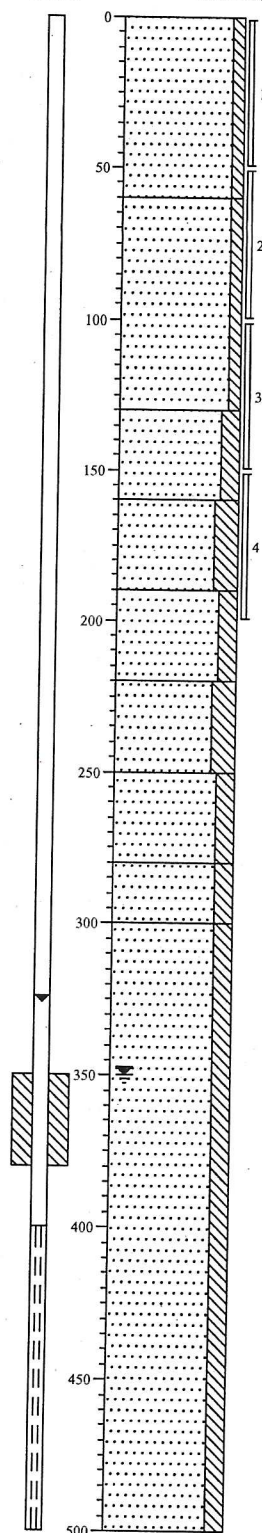
0 braak  
Zand, matig fijn, zwak siltig,  
donkerbruin, Edelmanboor

60 Zand, matig fijn, zwak siltig, sporen  
puin, bruin, Edelmanboor

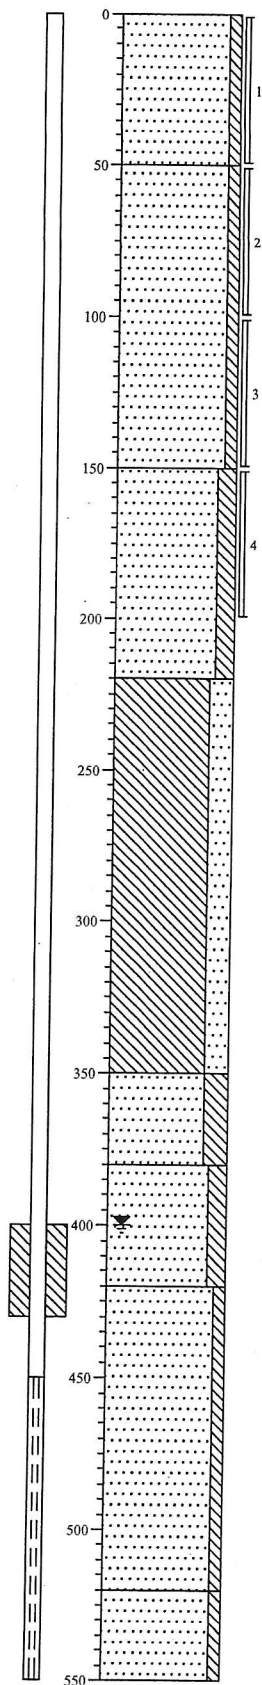
0 braak  
Zand, matig fijn, zwak siltig, bruin,  
Edelmanboor

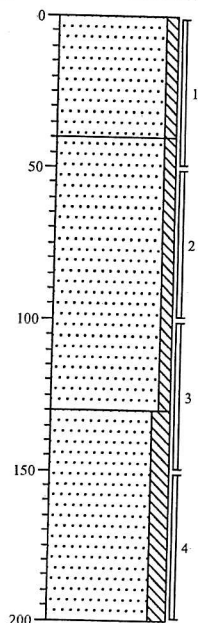
**Boring: 9**  
Datum: 20-11-2007

0 gras  
Zand, matig fijn, zwak siltig, bruin,  
Edelmanboor

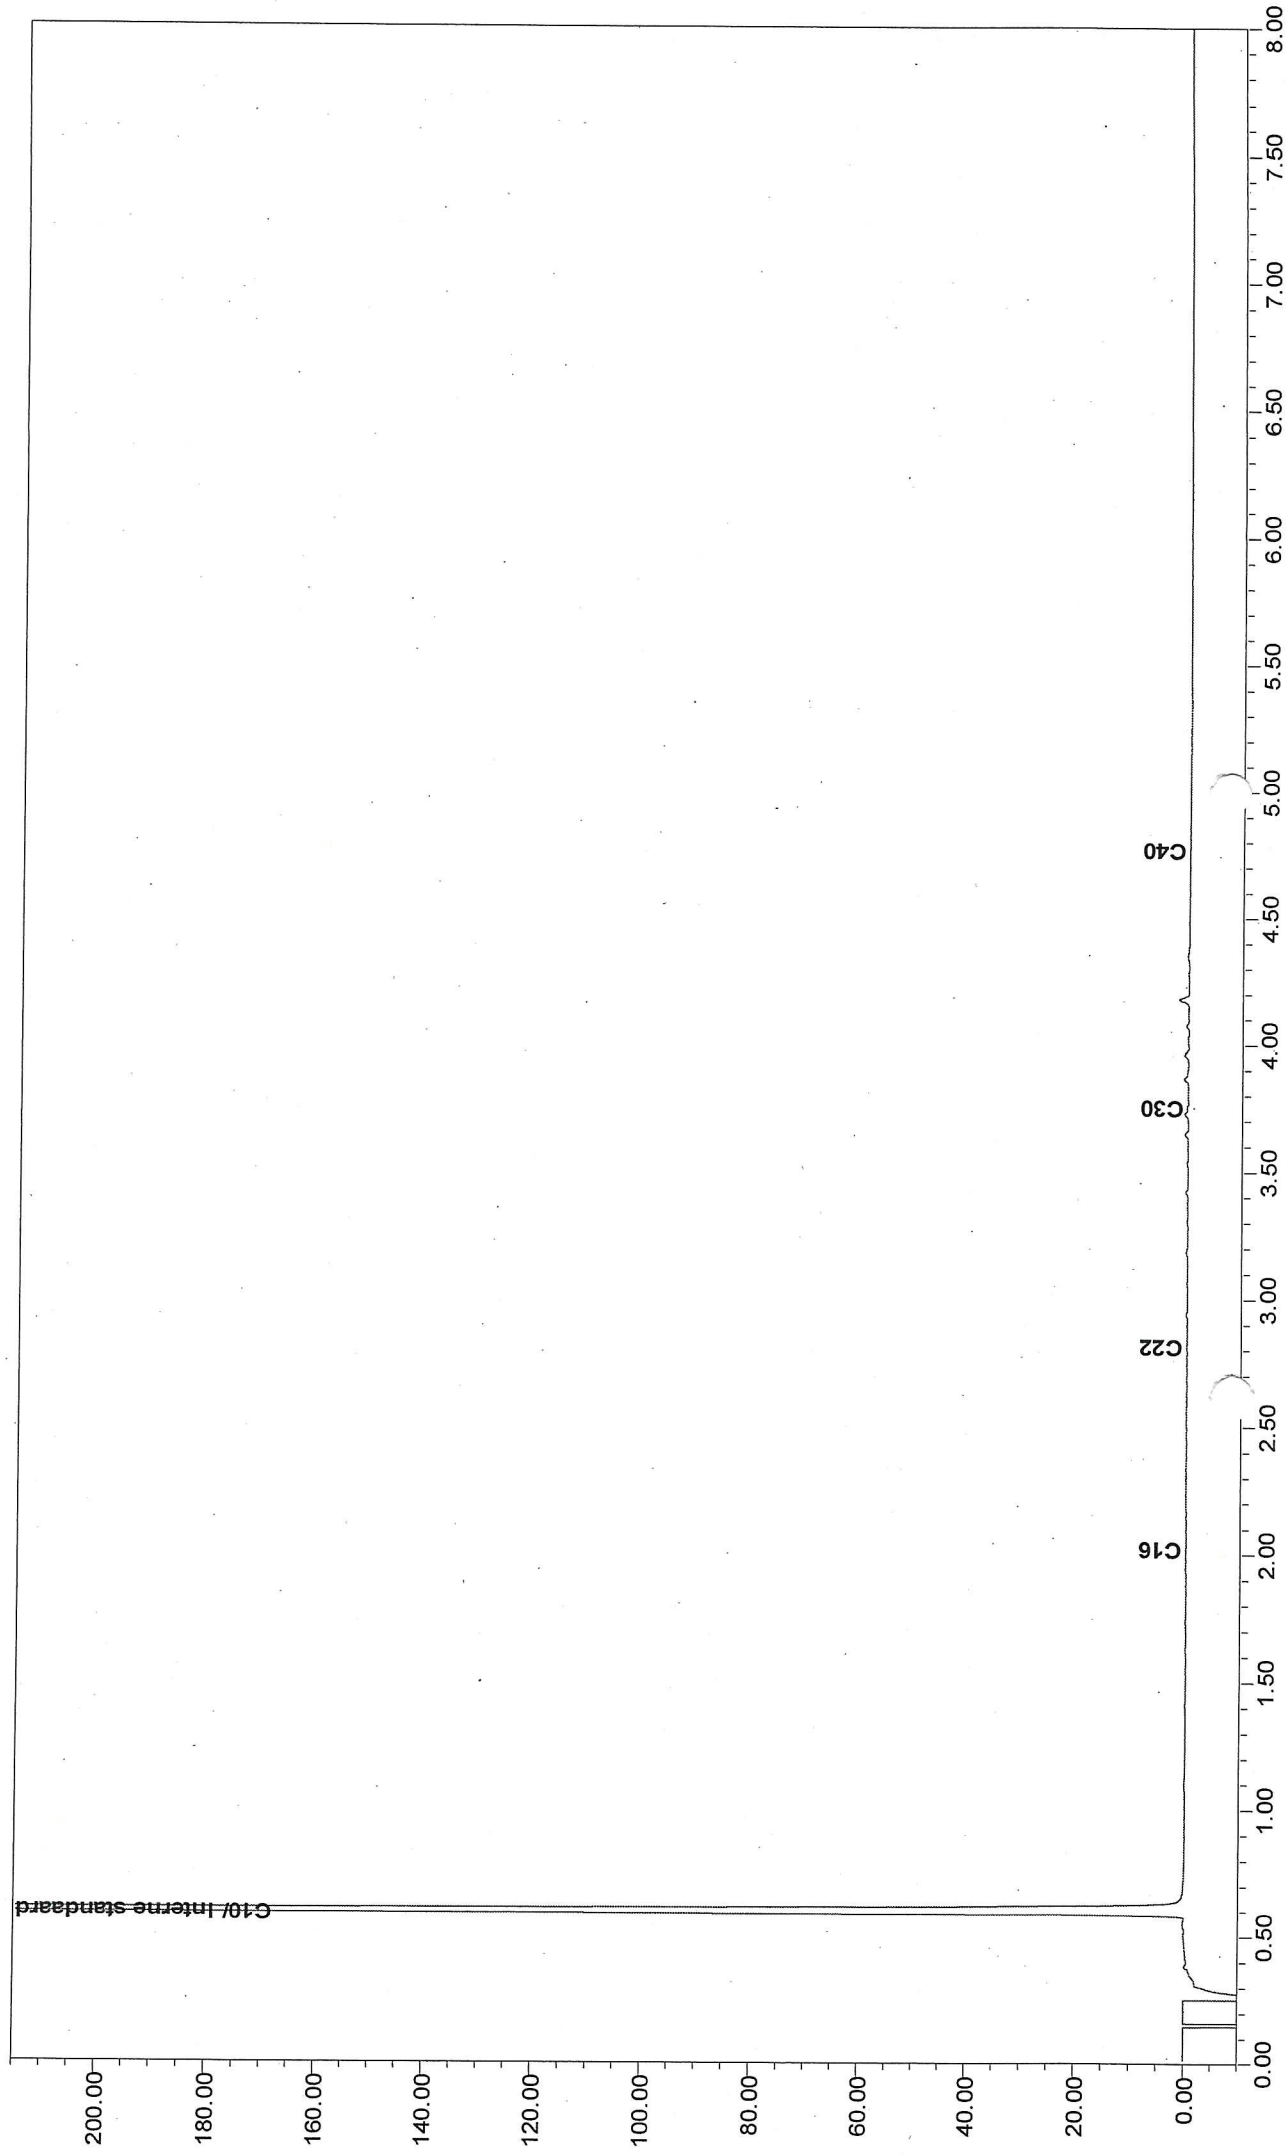
Sample description.: M01

# Chromatogram 1 P-H/Mineral Oil

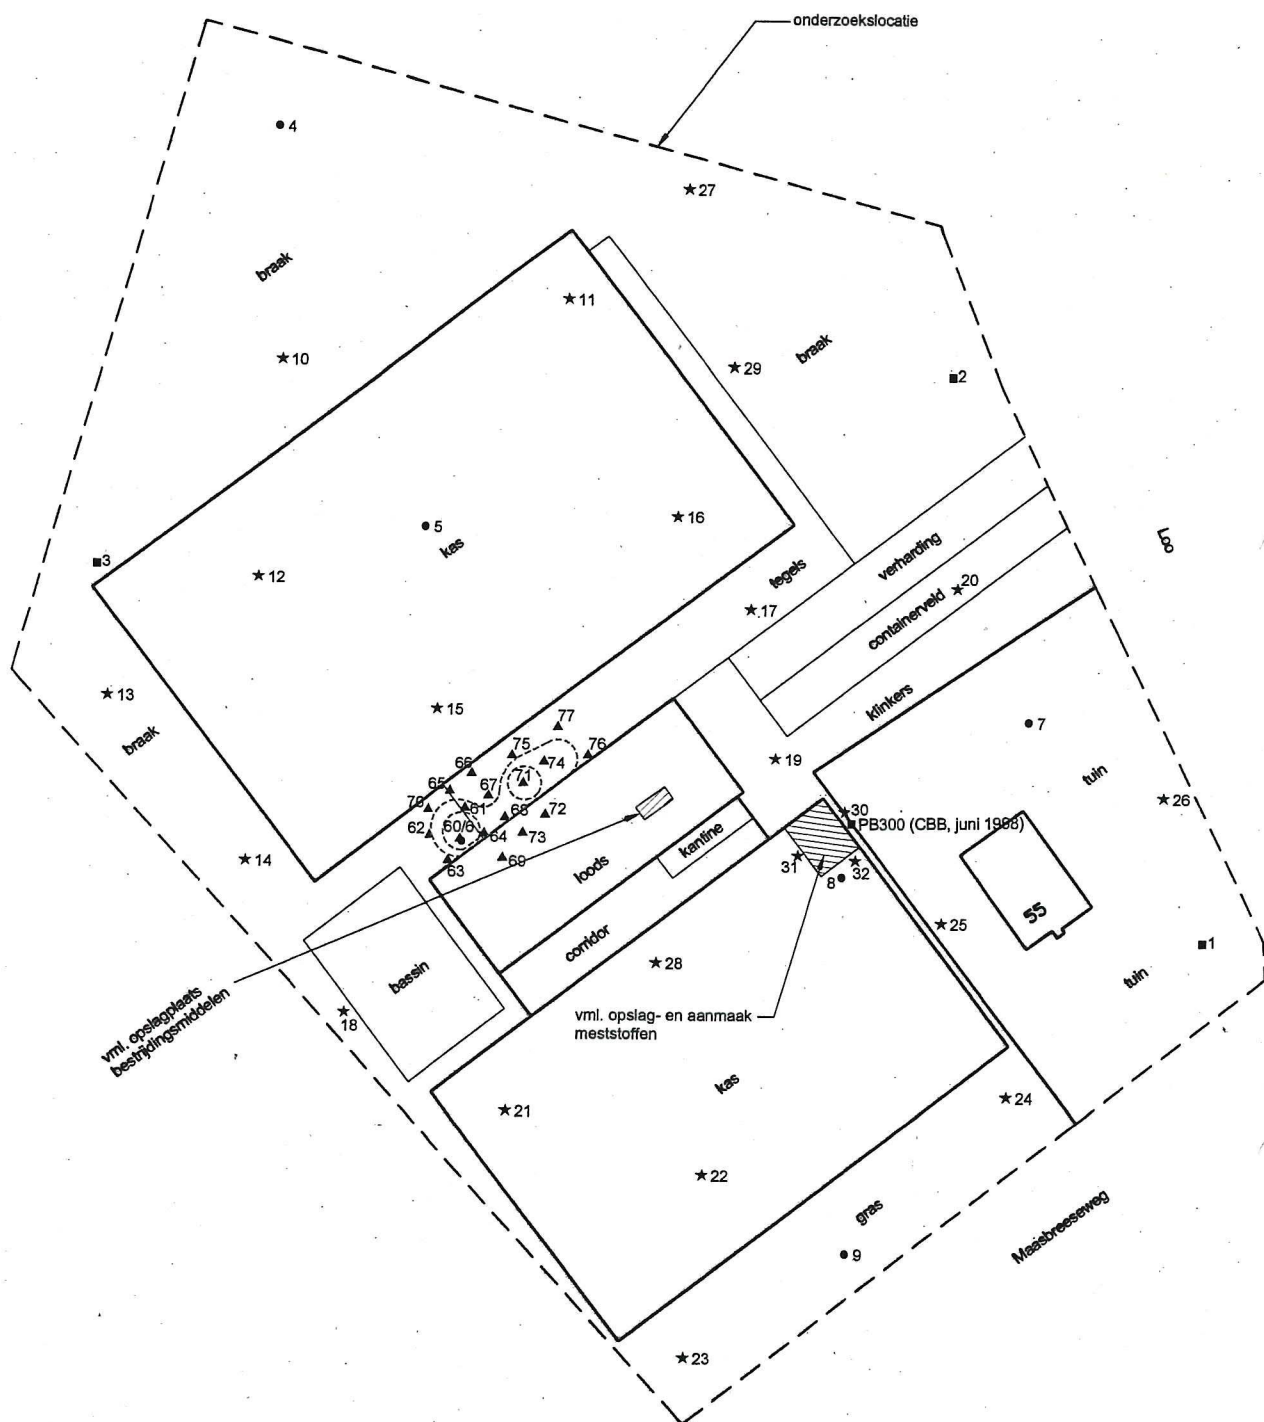
### **Bijlage 3 Situering van de boringen**

- Peilbuis t.b.v. grondwateronderzoek en profileringsboring t.b.v. grondmonsters (0 - 2,0 m-mv)
- Profileringsboring t.b.v. grondmonsters (0 - 2,0 m-mv)
- ▲ Profileringsboring t.b.v. grondmonsters (0 - 1,5 m-mv)
- ★ Profileringsboring t.b.v. grondmonsters (0 - 0,5 m-mv)
- Interventiewaardecontour
- Bodemgebruikswaarde I-contour

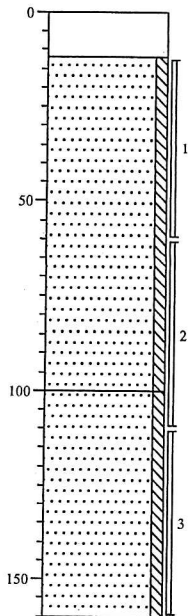
**Boring: 72**  
Datum: 18-02-2008

0 beton  
12 Zand, matig fijn, zwak siltig, lichtbruin, Edelmanboor  
100 Zand, matig fijn, zwak siltig, lichtbruin, Edelmanboor  
160

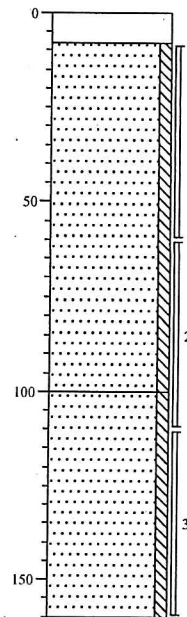
**Boring: 73**  
Datum: 18-02-2008

0 beton  
8 Zand, matig fijn, zwak siltig, lichtbruin, Edelmanboor  
100 Zand, matig fijn, zwak siltig, beige, Edelmanboor  
160
