## VERKENNEND BODEMONDERZOEK

**Baarloseweg (ong.)  
Helden**

kenmerk HMB B.V.: 20305302A

*datum rapport:* 24 september 2020

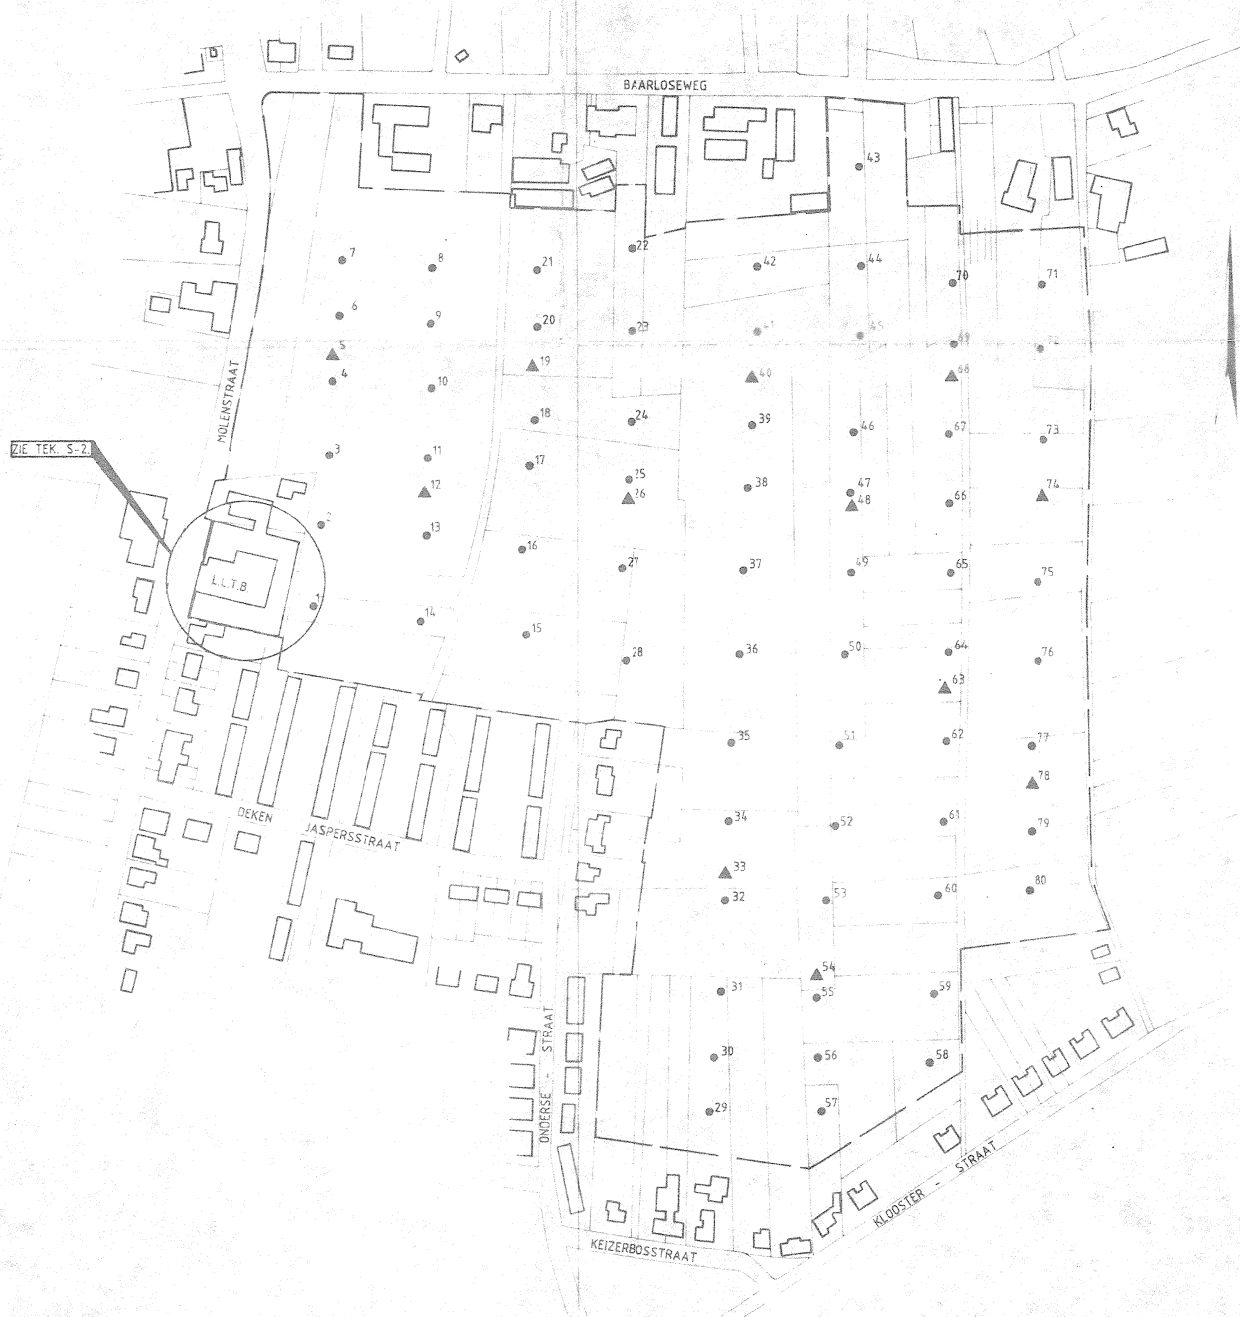
Situatietekening indicatief bodemonderzoek (1989)

Van de locatie is een (indicatief) bodemonderzoek bekend. In tabel 3 zijn gegevens uit dit rapport beknopt weergegeven. De tekening van het betreffende onderzoek is opgenomen in bijlage 1.

| Ligging ten opzichte van de onderzoekslocatie | Boring 43 bevindt zich ter plaatse van onderhavige onderzoekslocatie. Het overige gebied betreft de voormalige akkers (nu woonwijken) tussen de Baarloseweg en de Deken Jaspersstraat. |
| Resultaten grond | In bijna alle grondmengmonsters wordt een licht verhoogd gehalte EOX aangetoond. Ter plaatse van boring 81 (voormalig LLTB gebouw) is een lichte verontreiniging met minerale olie aangetoond. Boring 81 bevindt zich op geruime afstand (>100 meter) van de huidige onderzoekslocatie. |

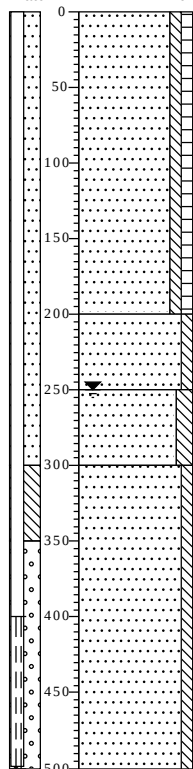
## Boring: 01

| 0 | akker |
| | Zand, matig fijn, zwak siltig, zwak humeus, neutraalbruin, Edelmanboor |

In bijlage 2 is van elke boring een boorprofiel opgenomen. De globale bodemopbouw van de locatie is in tabel 8 omschreven.

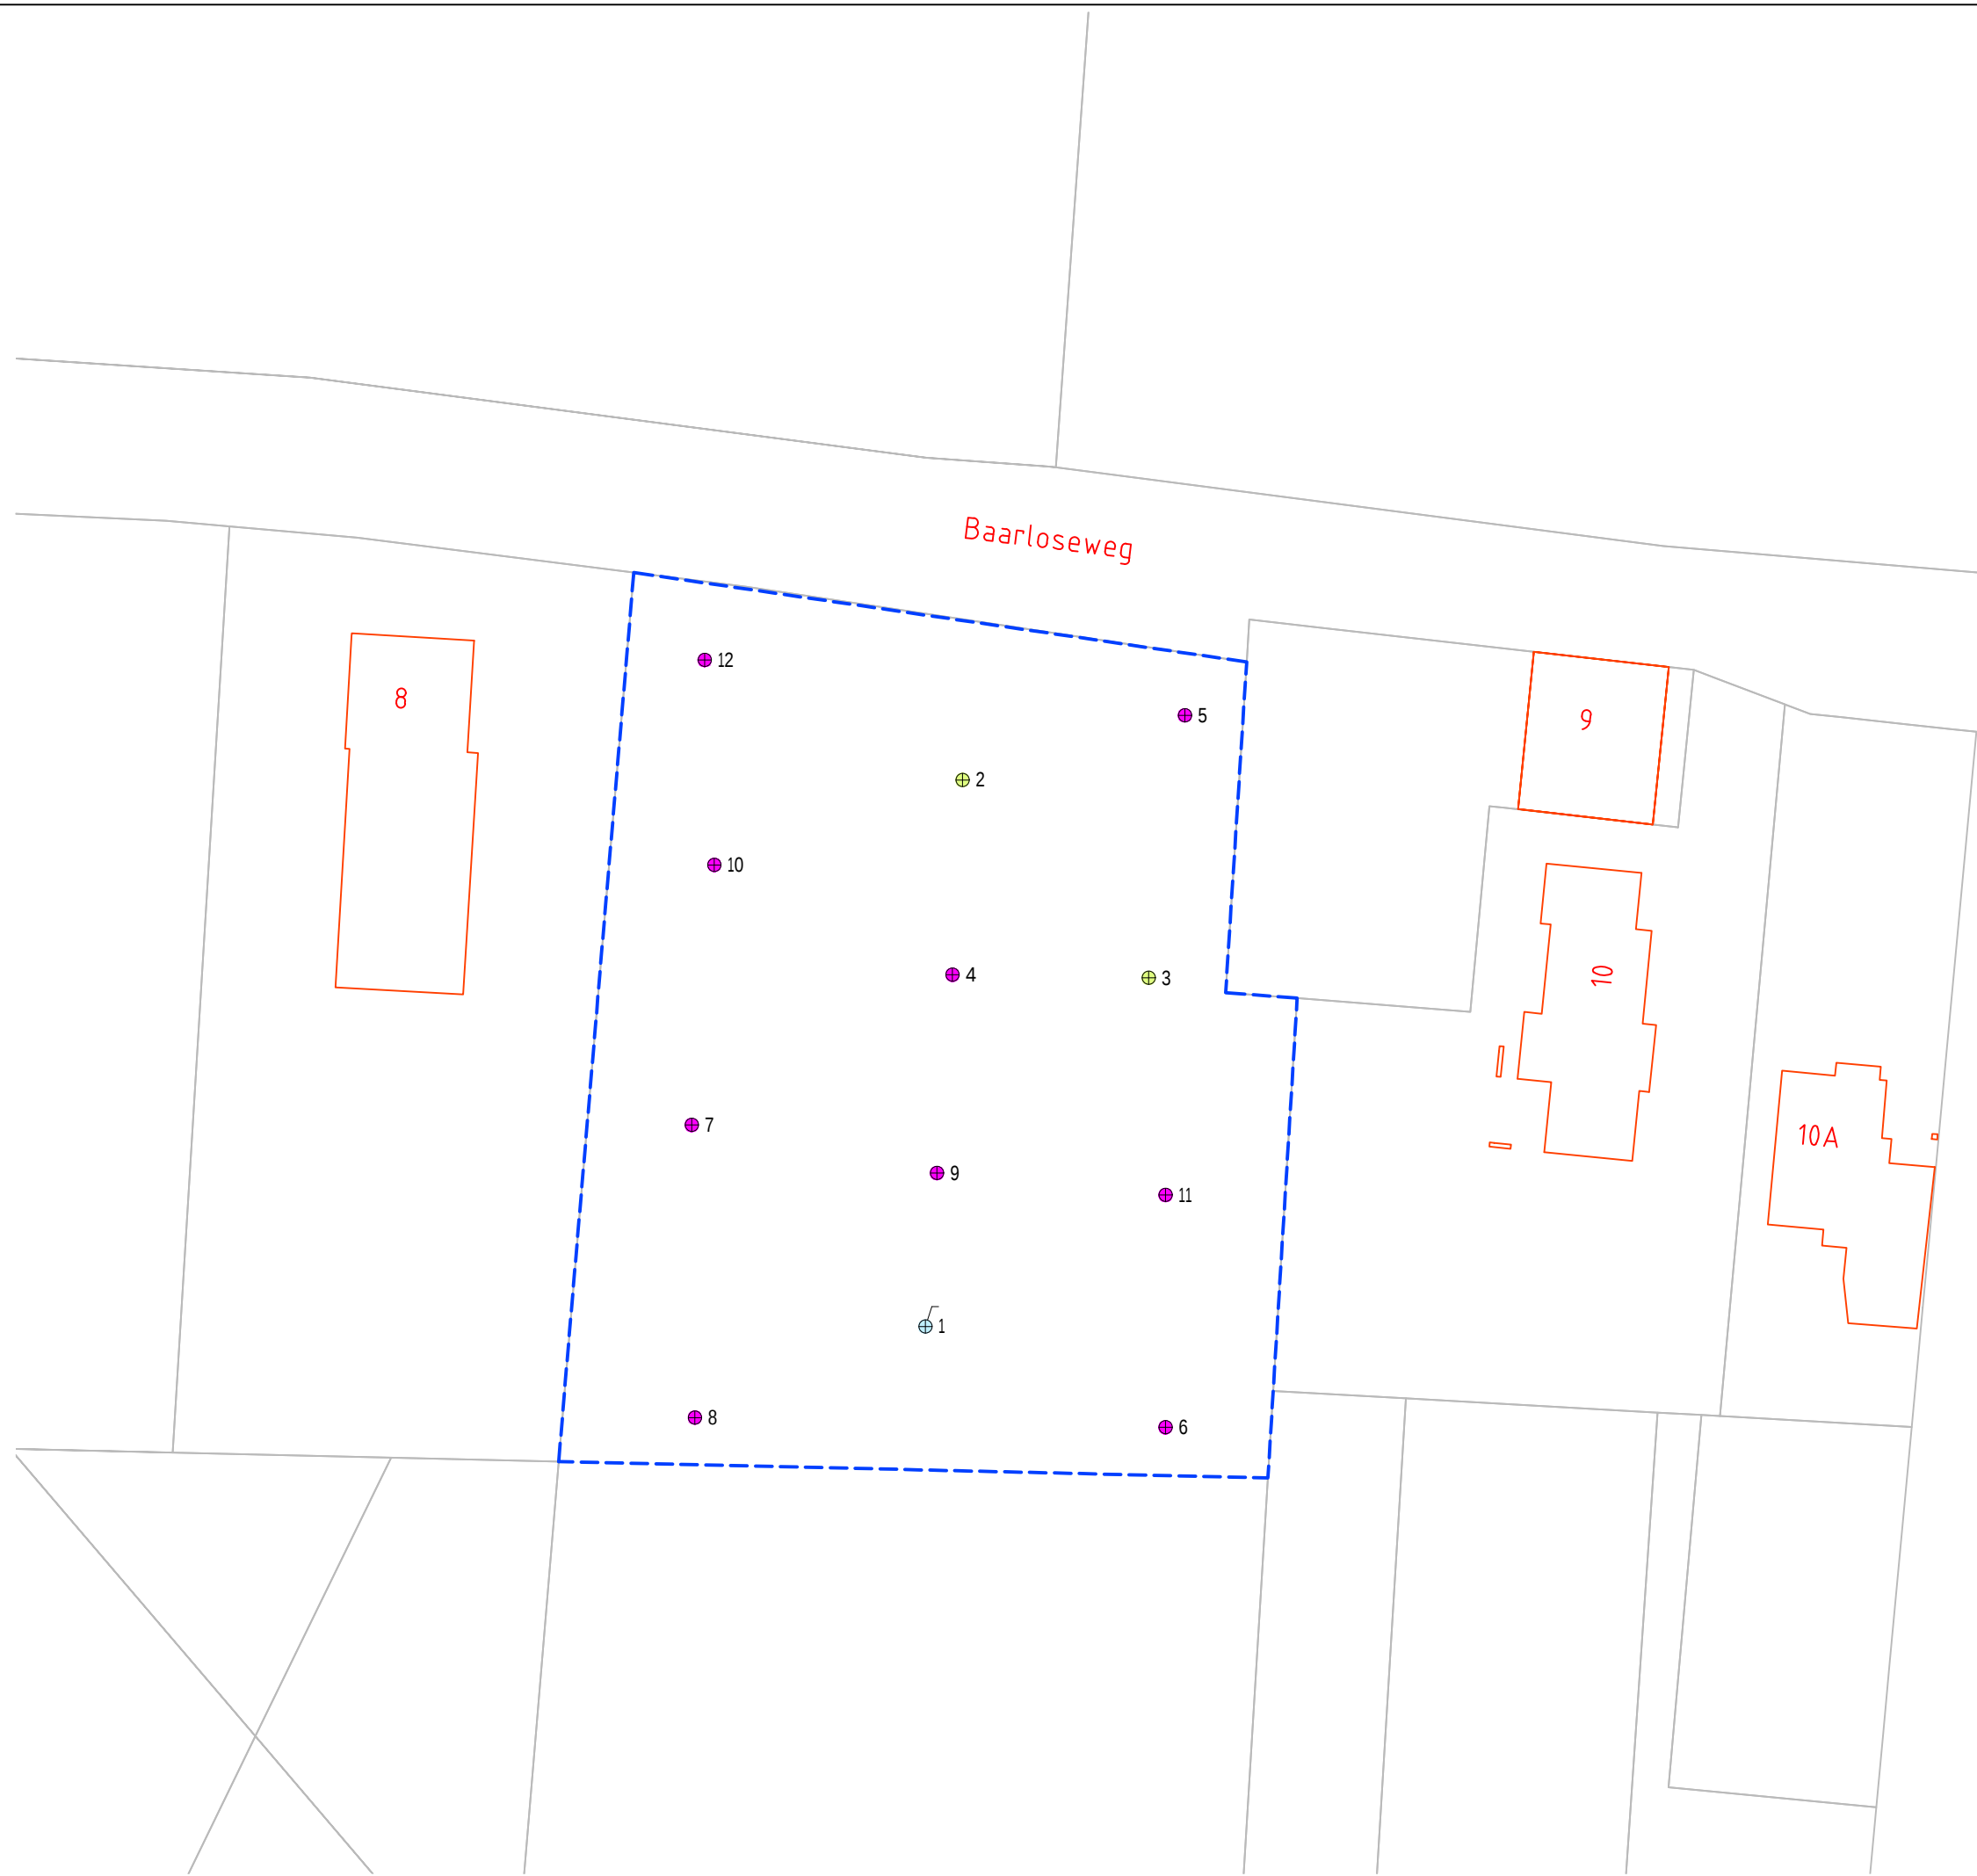
Uittreksel kadastrale kaart en situatietekening

De onderzoekslocatie aan de Baarloseweg – het perceel gelegen tussen de huisnummers 8, 9 en 10 – is in gebruik als akkerland. Ten tijde van het verkennend bodemonderzoek wordt op het akkerland mais geteeld. Op of in de bodem zijn geen handmatig ondoordringbare lagen (bijvoorbeeld beton, asfalt of puin) aanwezig. Tijdens de visuele inspectie van de locatie zijn geen bodembedreigende activiteiten aangetroffen. Te denken valt hierbij aan (ondergrondse) brandstoftanks of een relevante opslag van vloeistoffen. In bijlage 6 is een situatietekening opgenomen.
