**VOORONDERZOEK**

**Baarloseweg 45b  
Helden**

kenmerk HMB B.V.: 21280301H

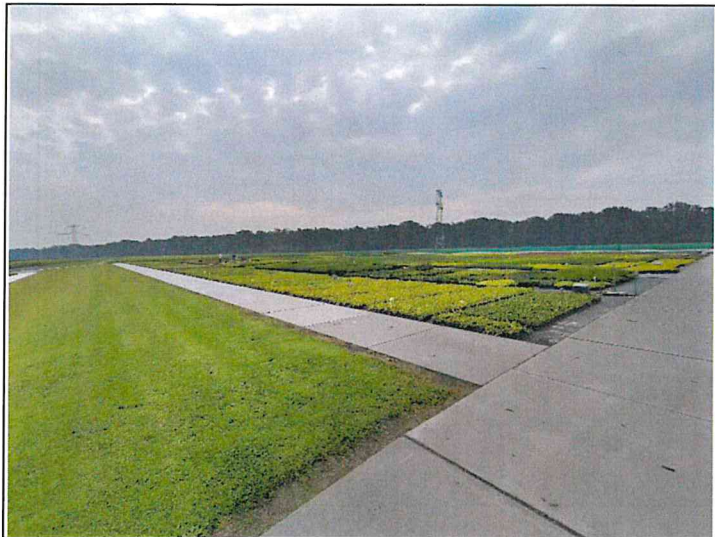
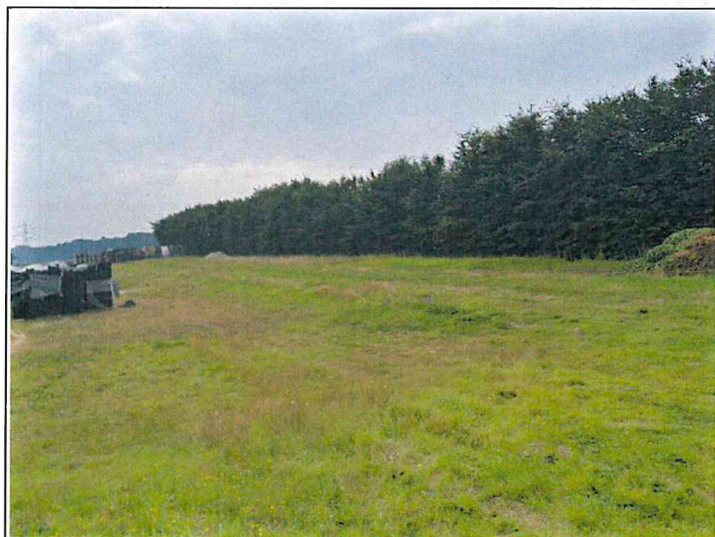
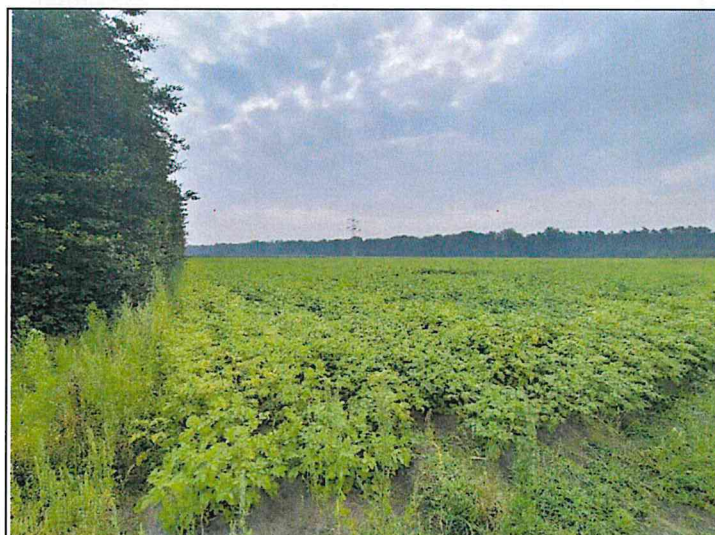
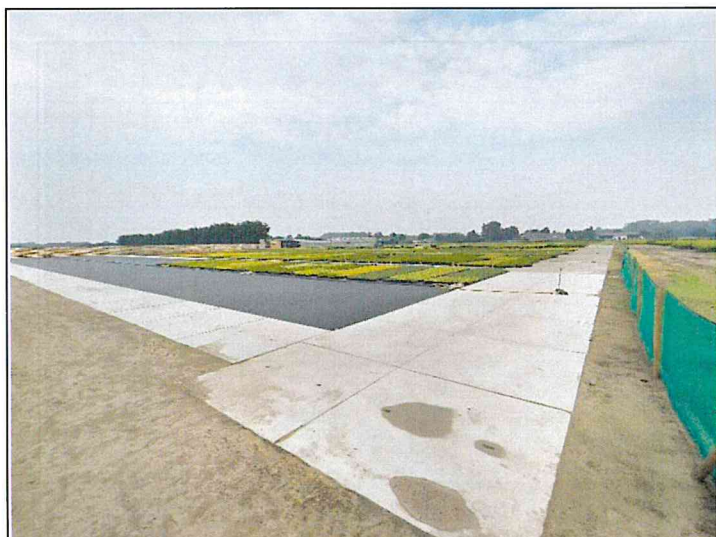
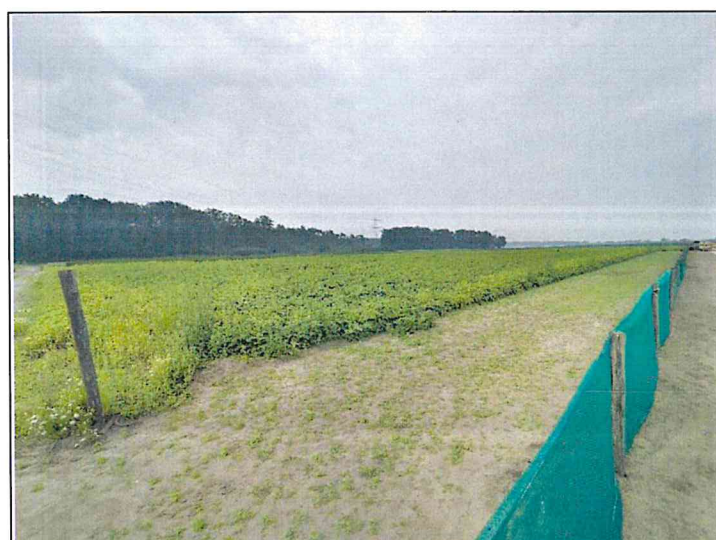
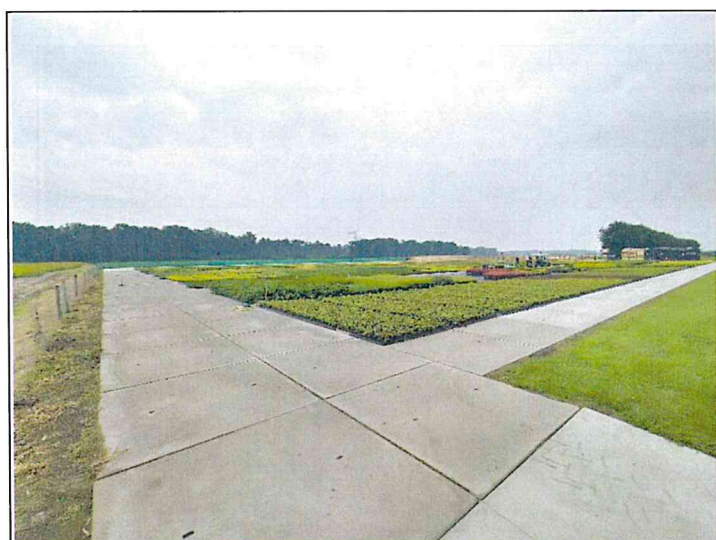
Op 8 augustus 2021 is Baarloseweg 45b geïnspecteerd met daarbij speciale aandacht voor de geplande uitbreidingslocatie. In bijlage 3 zijn de hierbij genomen foto's opgenomen.

Op de onderzoekslocatie, gelegen aan de Baarloseweg 45b, is geen bebouwing aanwezig. Het oostelijke deel van de onderzoekslocatie betreft een containerveld. De paden op het containerveld bestaan uit betonplaten. Het westelijke deel, ten zuiden van de huidige tuinbouwkas, betreft een braakliggend terrein. Op dit terrein liggen tijdelijk materialen voor een kas. Aan de westelijke zijde ligt een berg snoeiafval (composthoop). Dit is snoeiafval afkomstig van het eigen bedrijf. Het braakliggend terrein wordt door middel van een beukenhaag gescheiden van het huidige akkerland. Ten tijden van de inspectie stonden op het akkerland aardappelen.

Tijdens de inspectie van het terrein is expliciet gelet op het voorkomen van asbestverdachte materialen op het maaiveld. Op het maaiveld zijn geen asbestverdachte materialen waargenomen.

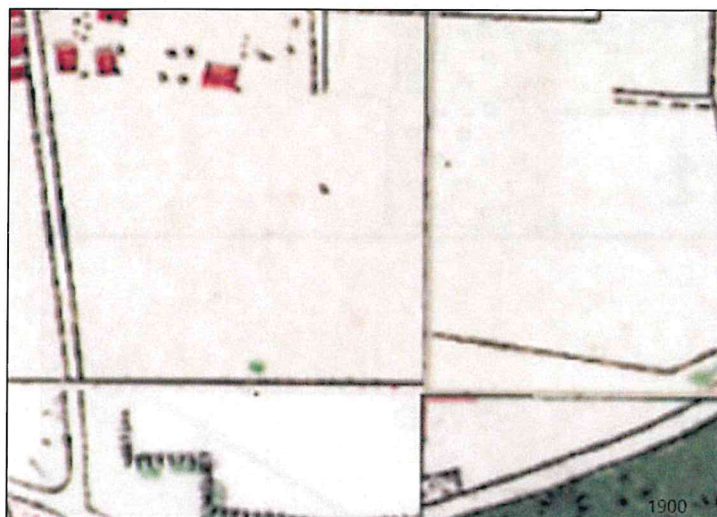
Historische kaart: 1900

Uit oude historische kaarten blijkt dat de locatie nooit bebouwd is geweest. De locatie is altijd in gebruik geweest voor agrarische doeleinden.

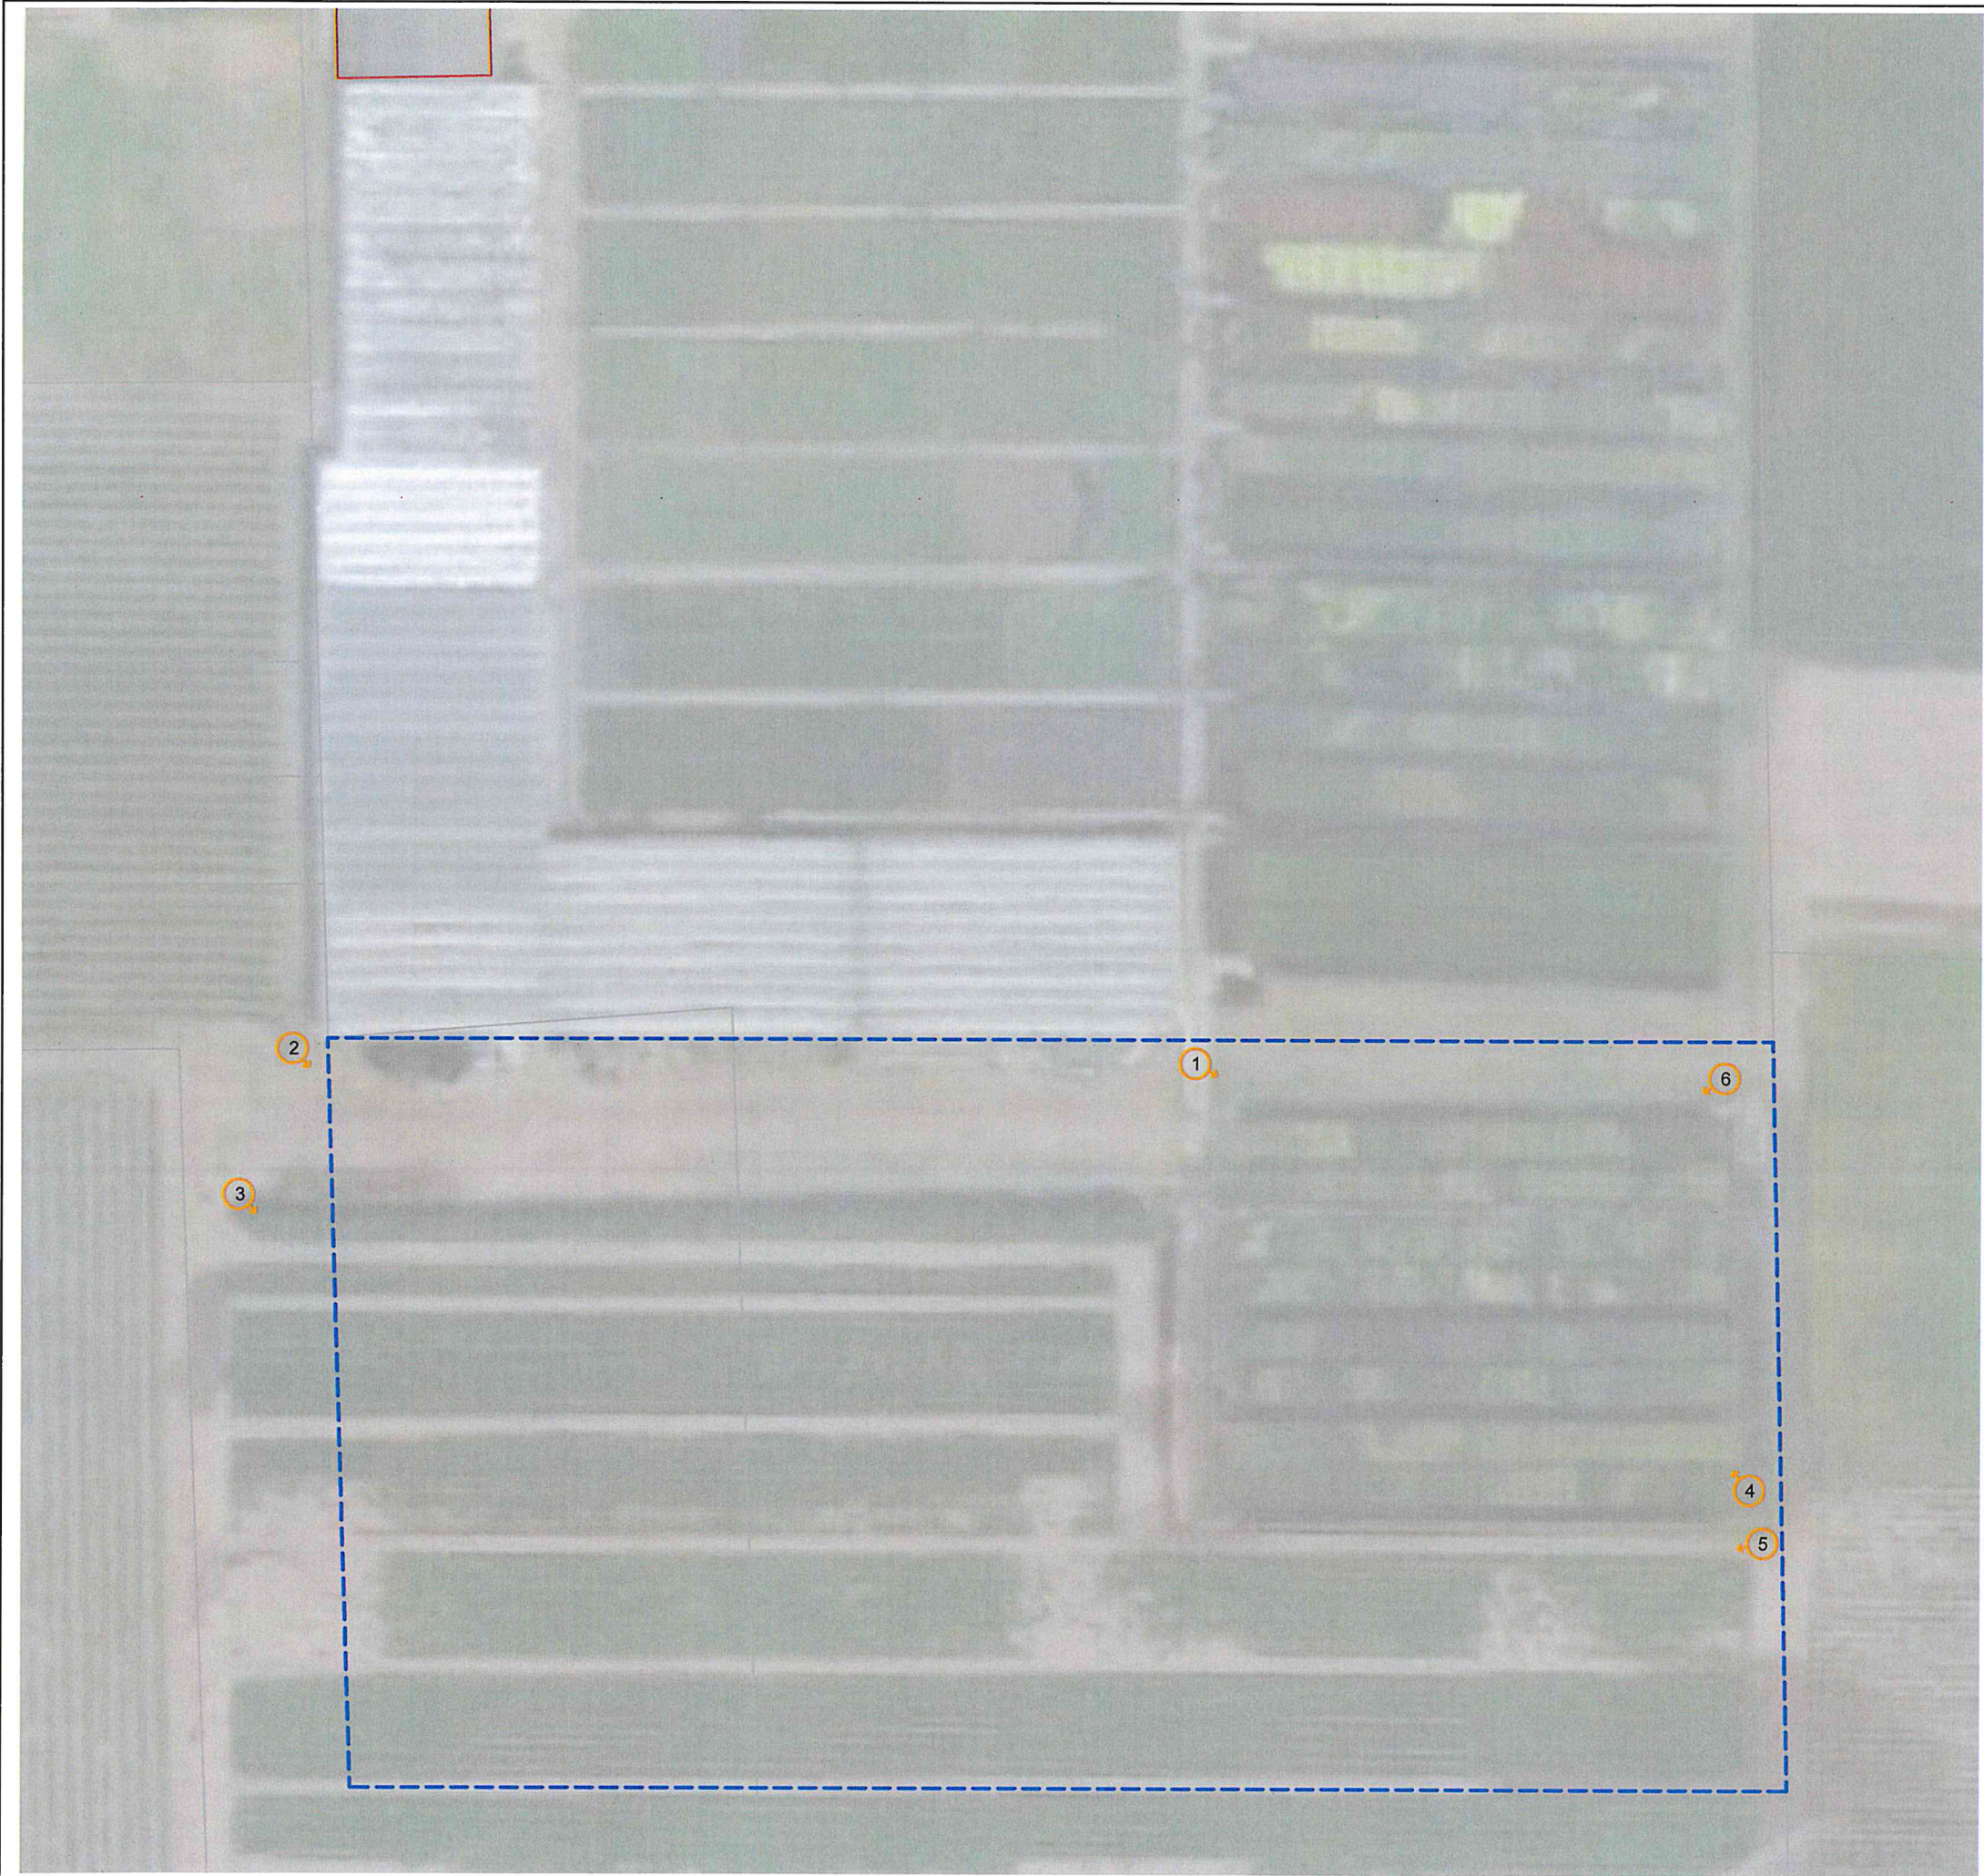
| Omschrijving:<br>Situatietekening | | | |

De onderzoekslocatie betreft het voorgenomen uitbreidingsgebied van het bouwvlak ter plaatse van de Baarloseweg 45b te Helden.

Voor de lokale ligging wordt verwezen naar bijlage 4, uittreksel kadastrale kaart. Hier is tevens een situatietekening opgenomen.
