# **VOORONDERZOEK**

**conform NEN 5725**

**Hertsteeg 8-10, Beringe**

Rapportnummer : 222-BHe8-10-ho-v1

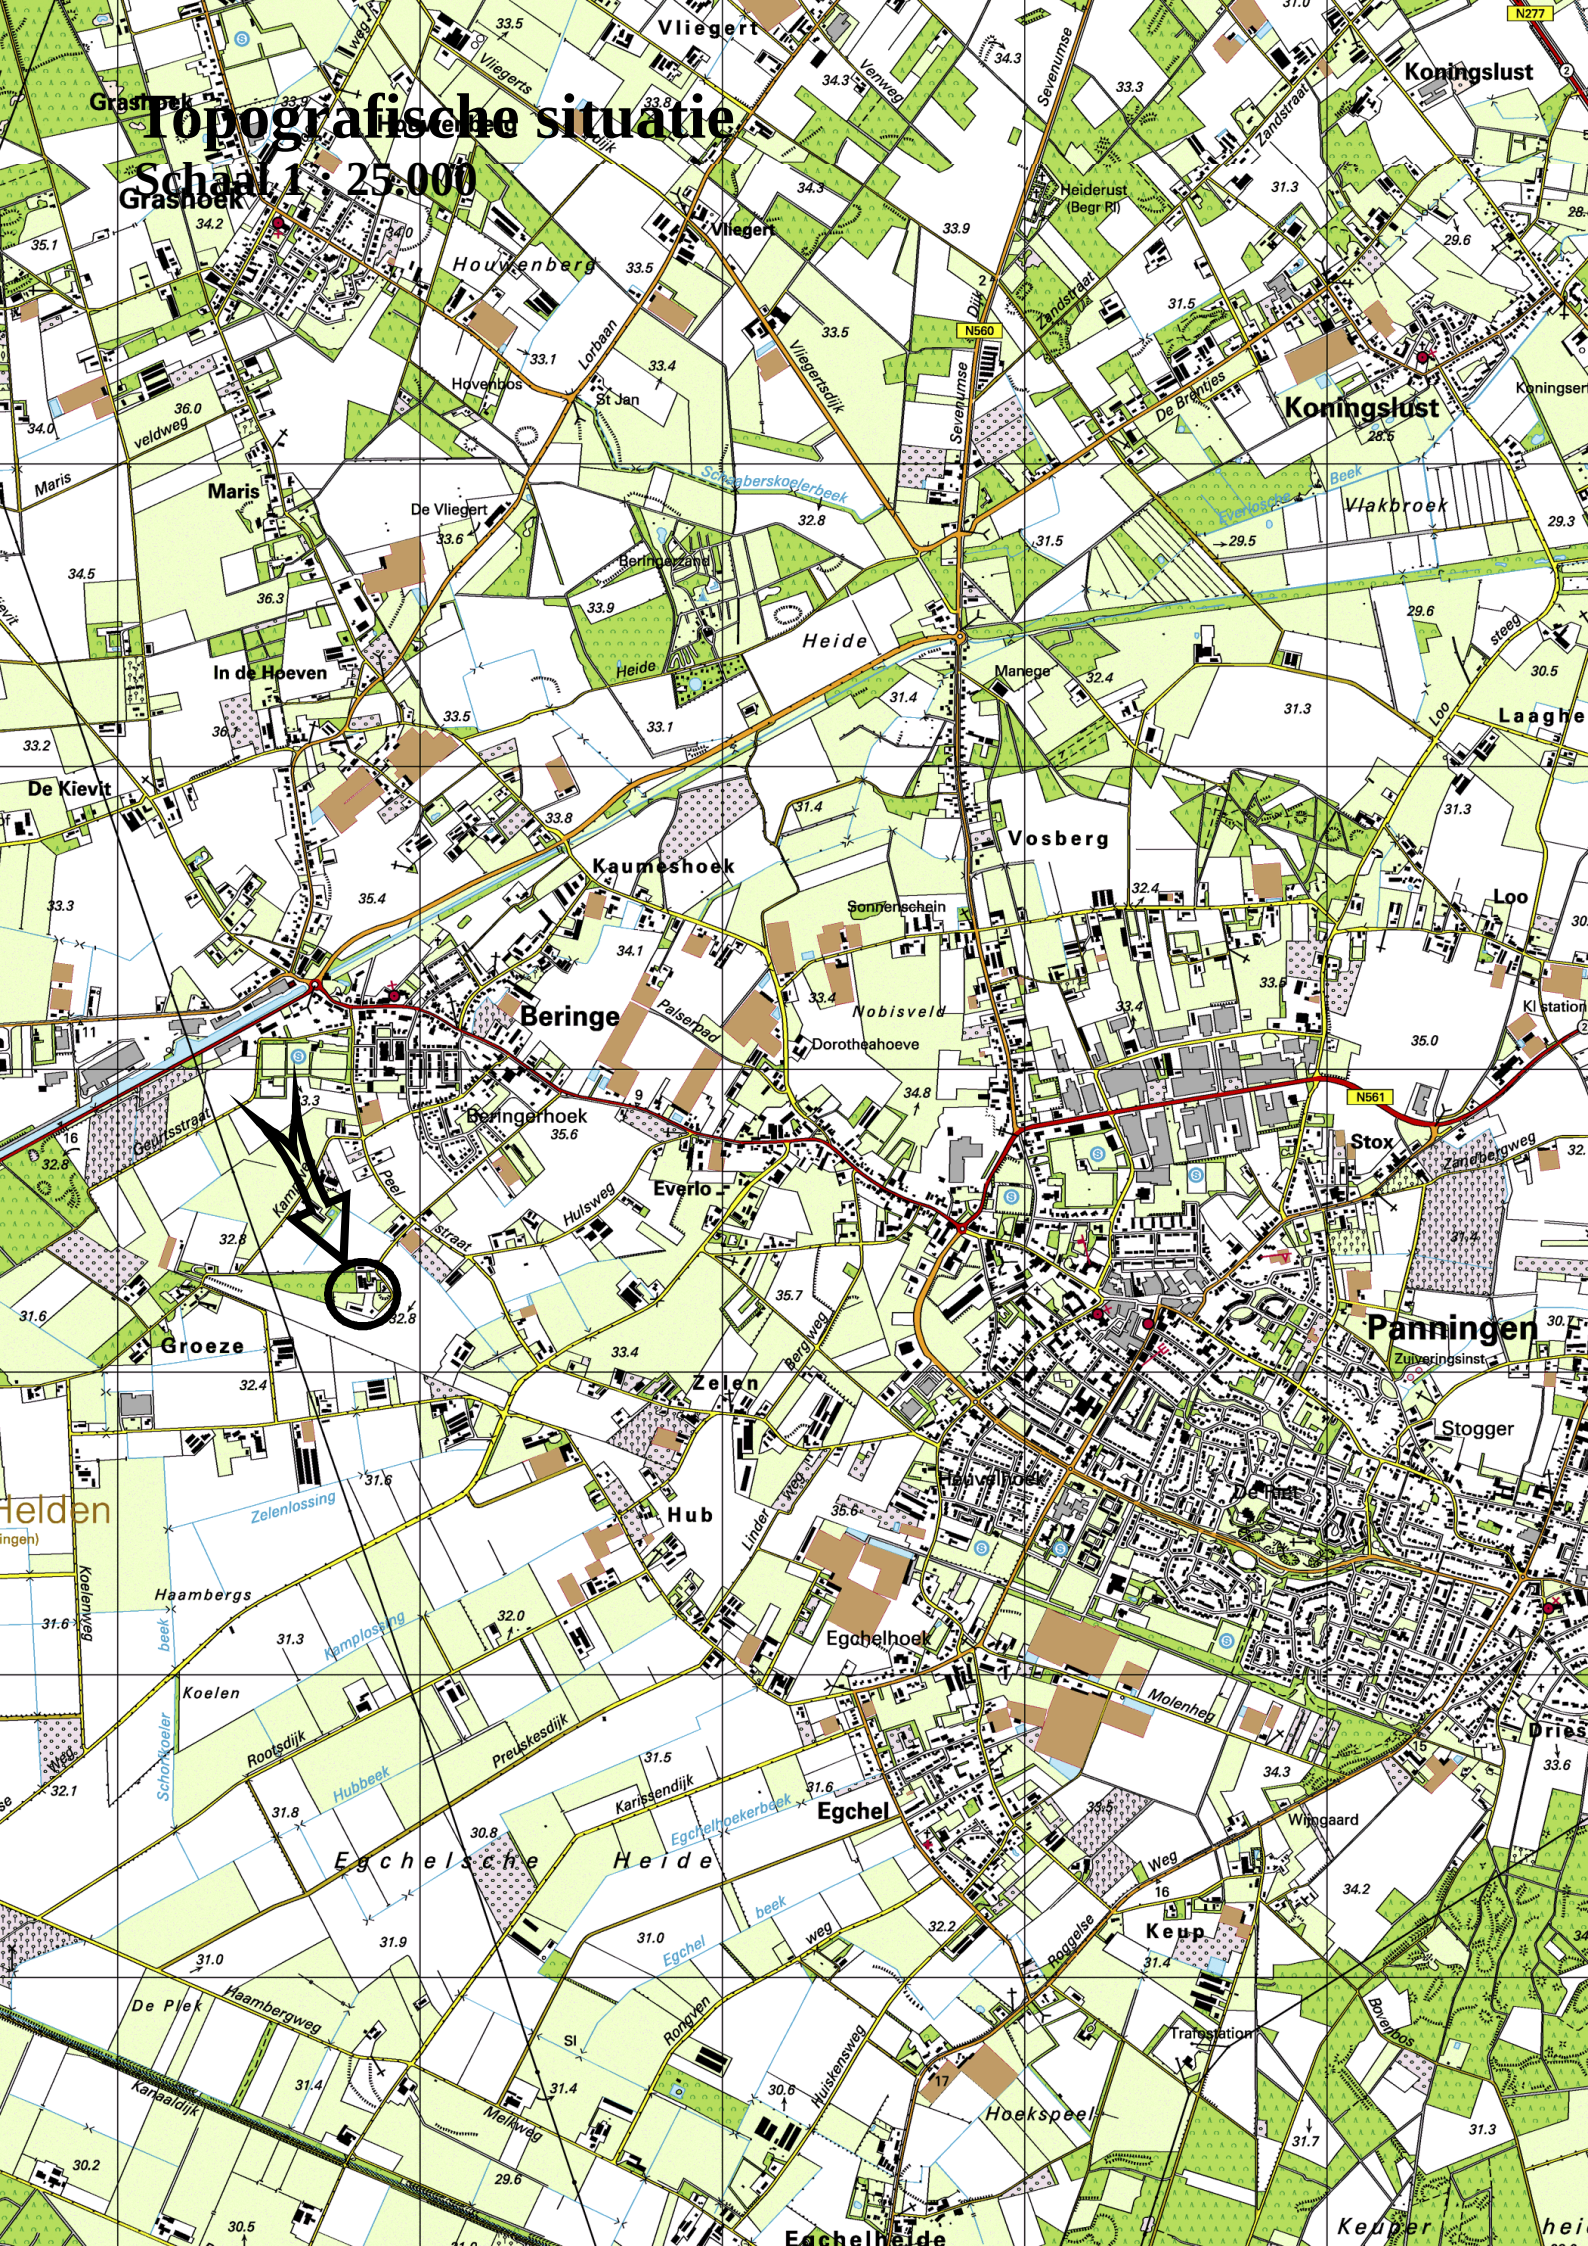
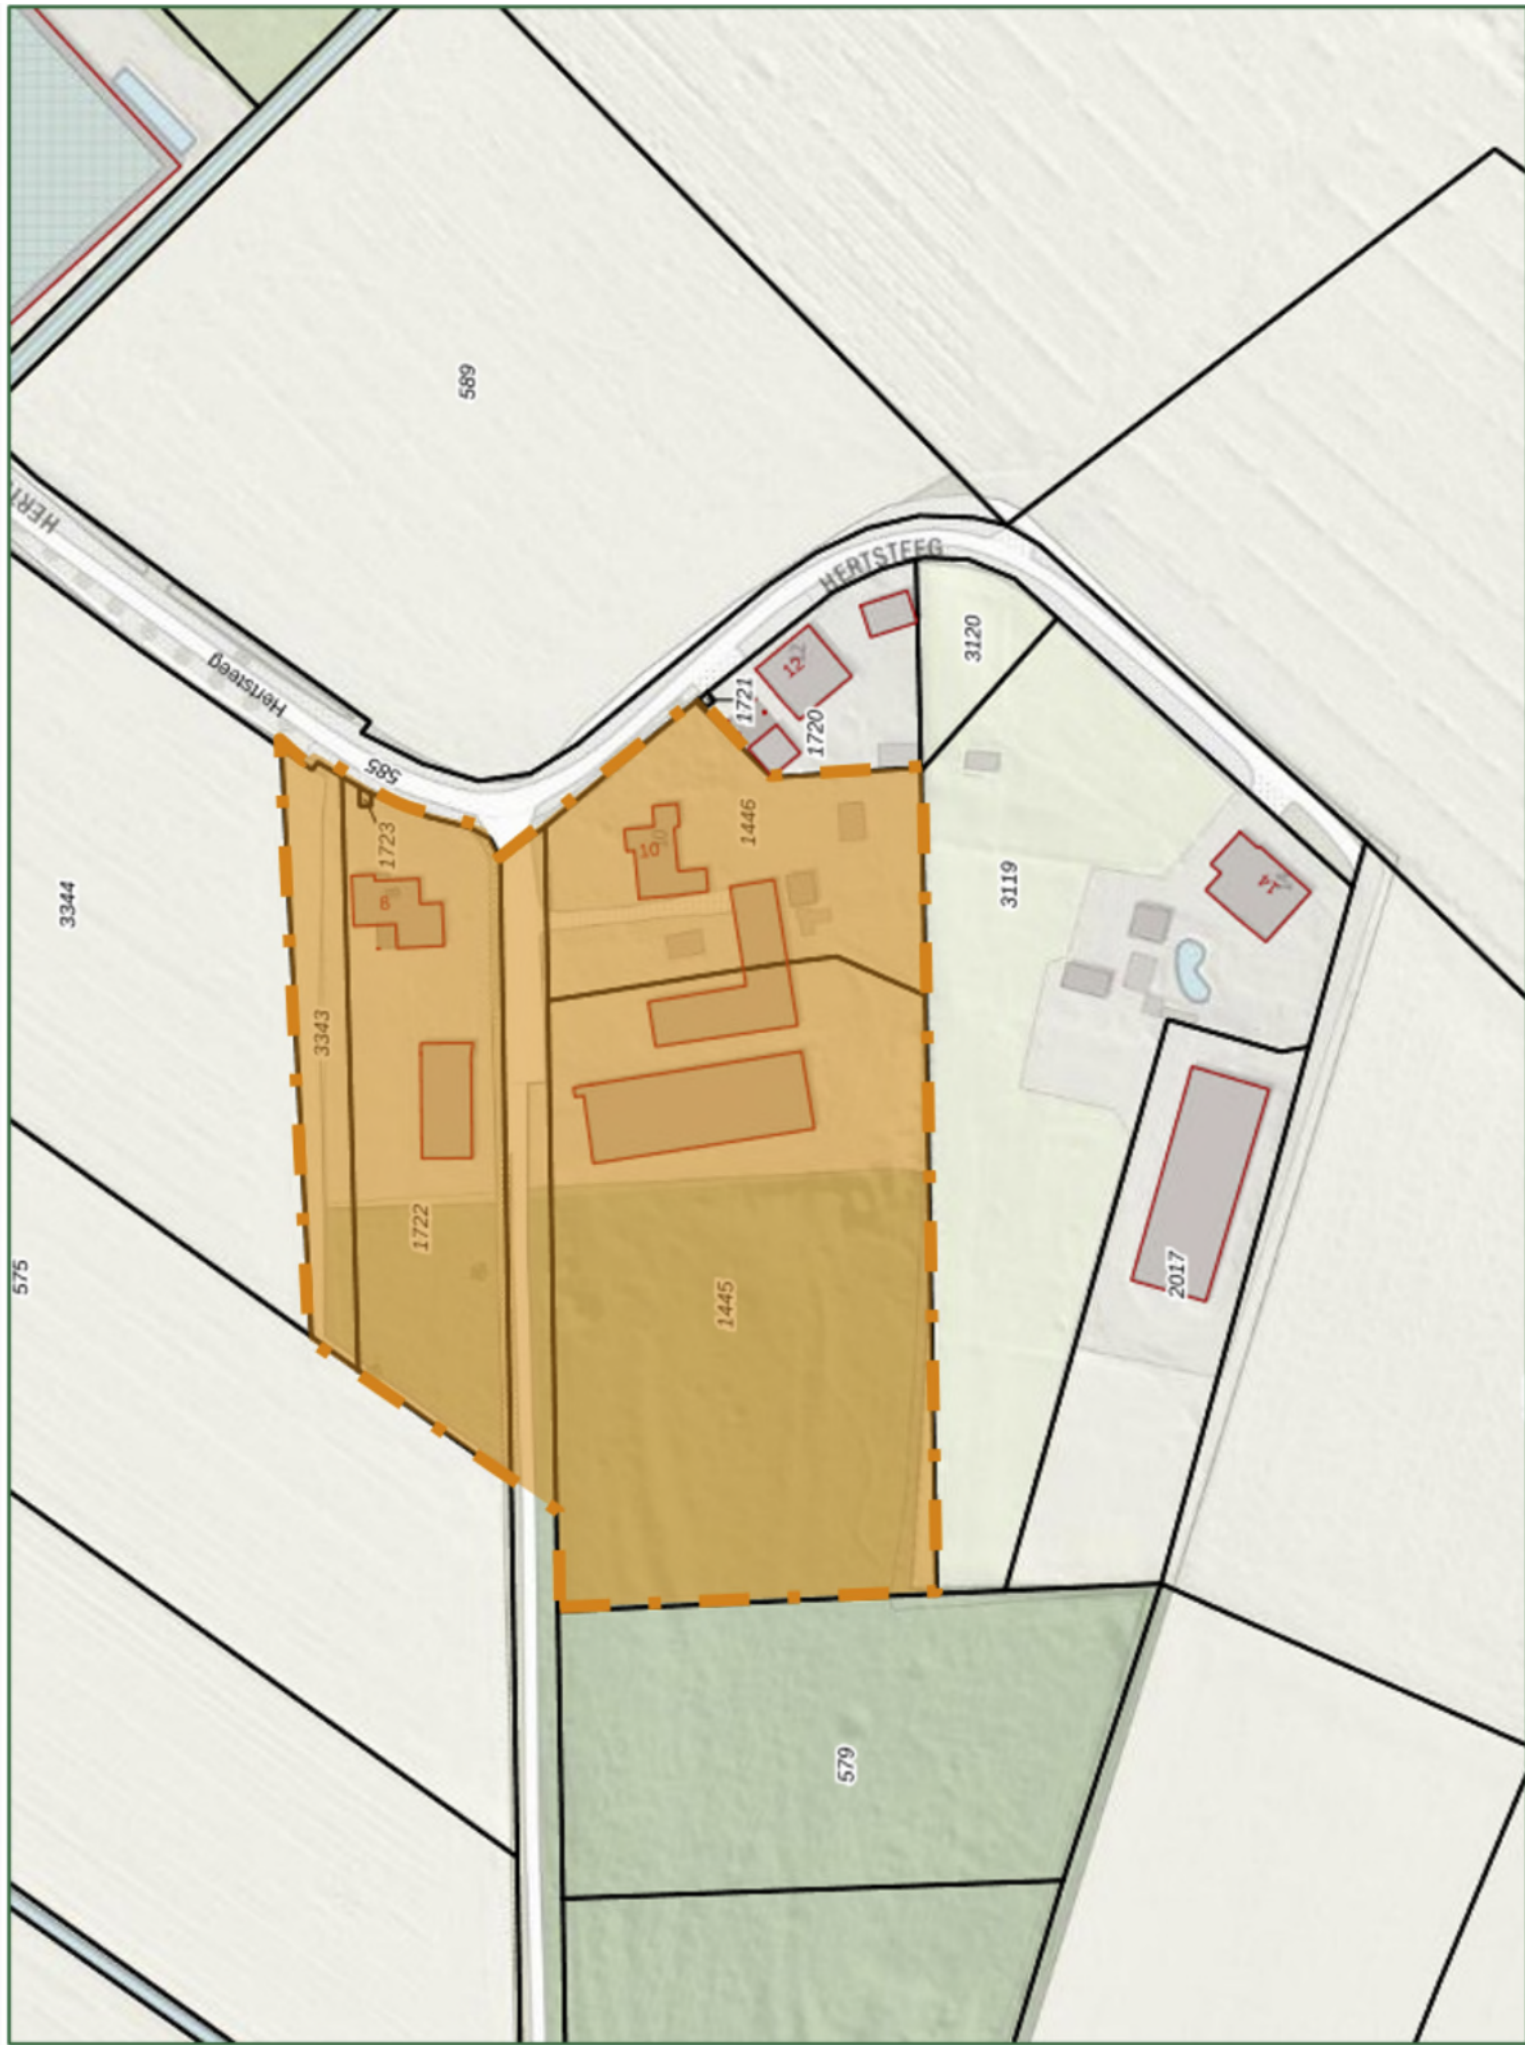
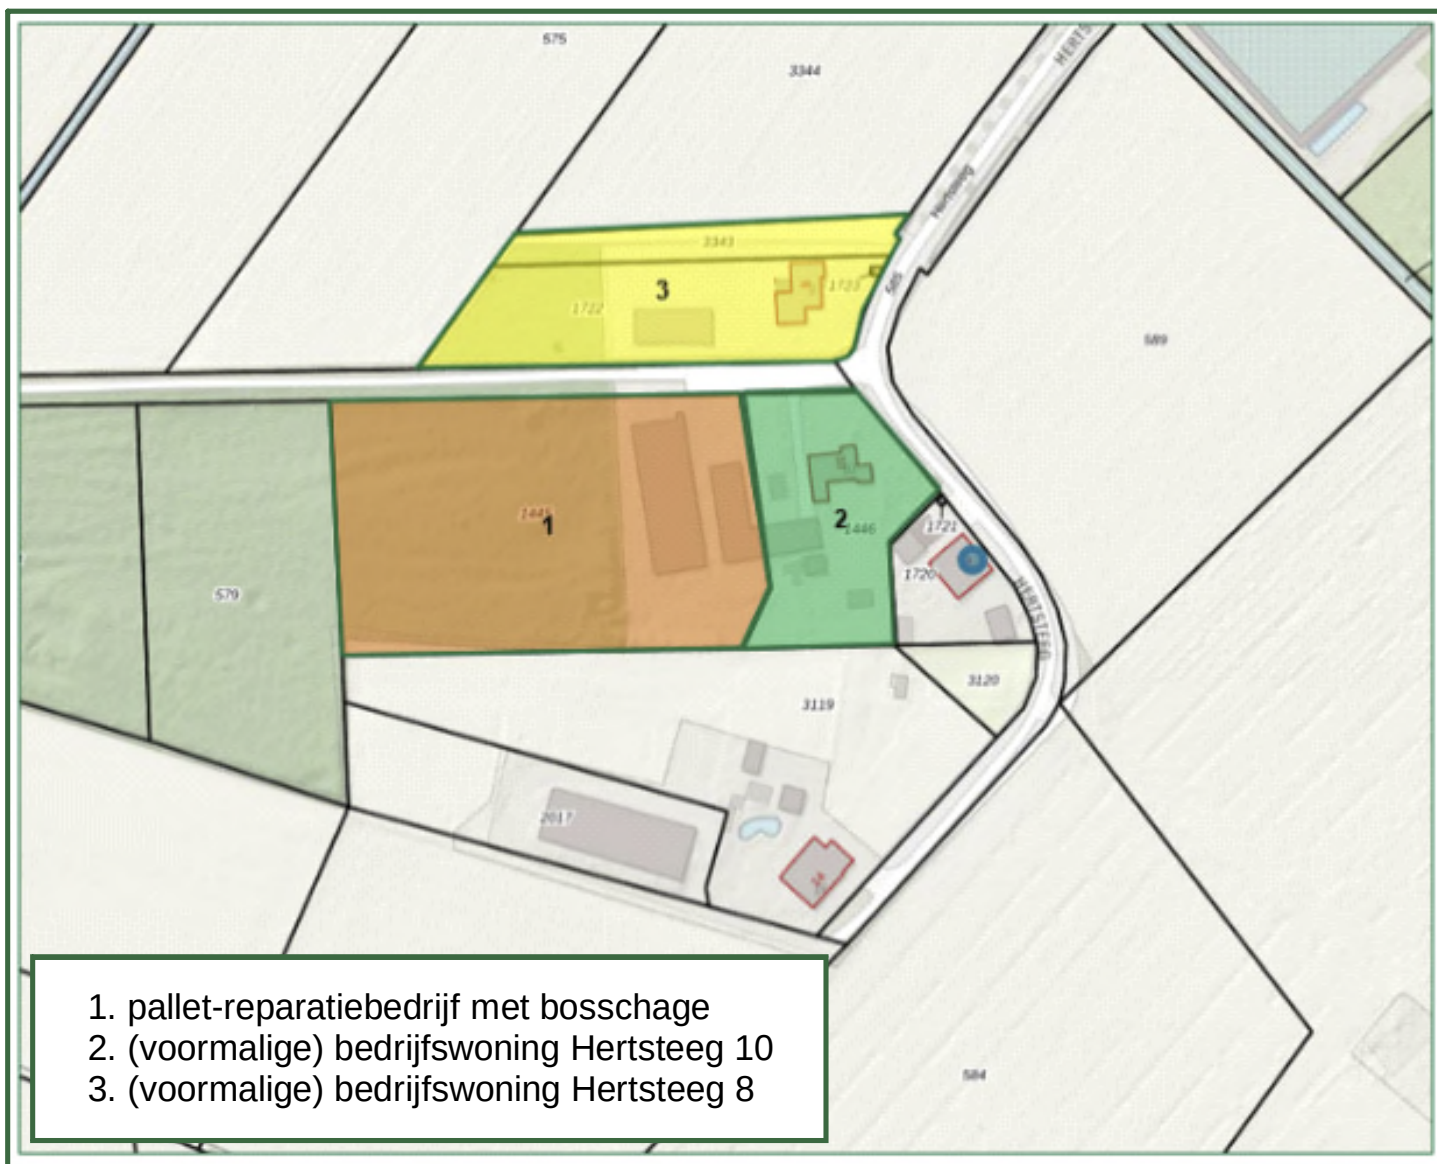
## **Bijlage 1: Topografische tekening + situatietekening**

De onderzoekslocatie is gelegen aan de Hertsteeg 8-10 in Beringe, kadastraal bekend onder gemeente Helden, sectie H, perceelnummers 1445, 1446, 1722 en 3343, in het buitengebied ten zuiden van de bebouwde kom van Beringe. De situatie is aangegeven op de tekening in bijlage 1 en hieronder aangeduid op de situatie.

De afbakening is op de tekening in bijlage 1 opgenomen en dit is de onderzoekslocatie waarvoor het onderzoek heeft plaatsgevonden.

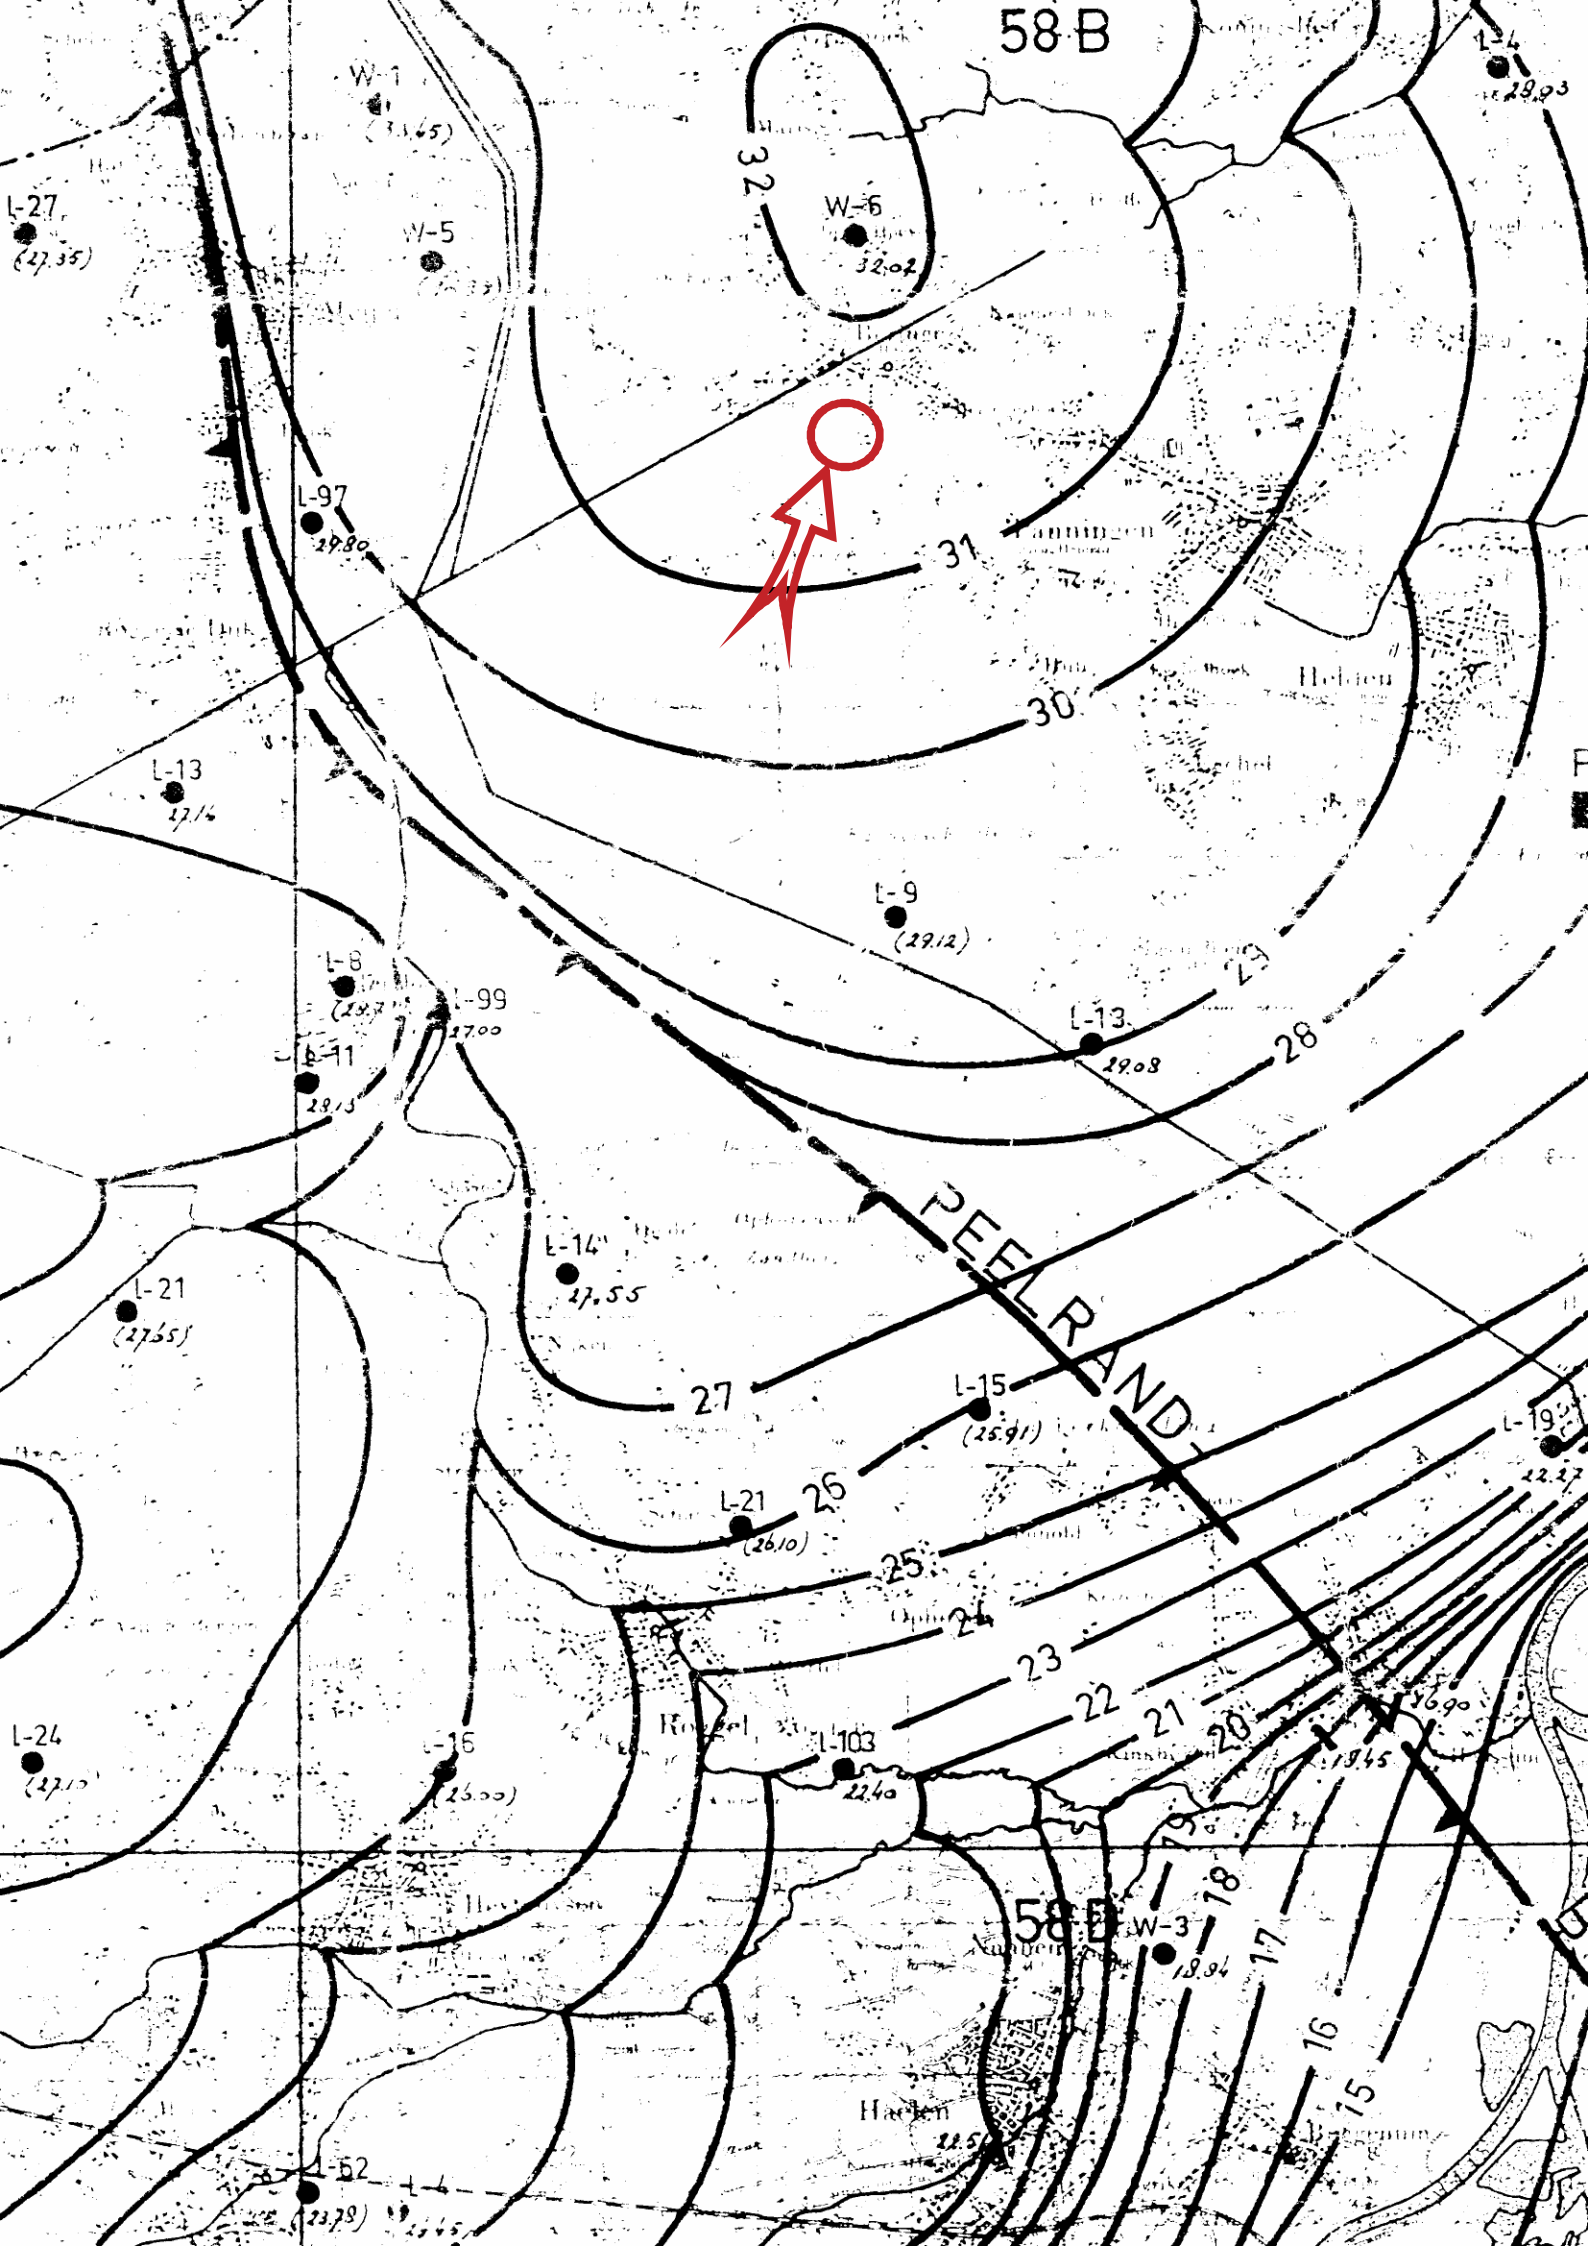
## **Bijlage 3 : Isohypsens**

De grondwaterspiegel van het freatische grondwater bevindt zich op ca. 30 meter boven NAP. De grondwaterstromingsrichting is noordwestelijk. Deze gegevens zijn ontleend aan de door TNO samengestelde grondwaterkaart van Nederland (kaart 57 oost, kaartblad 57F). Op de tekening in bijlage 3 zijn de isohypsen van de omgeving van de onderzoekslocatie weergegeven.

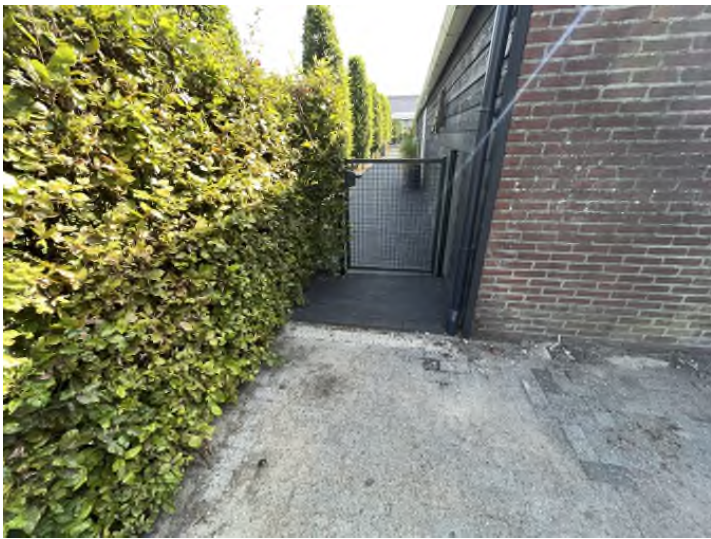
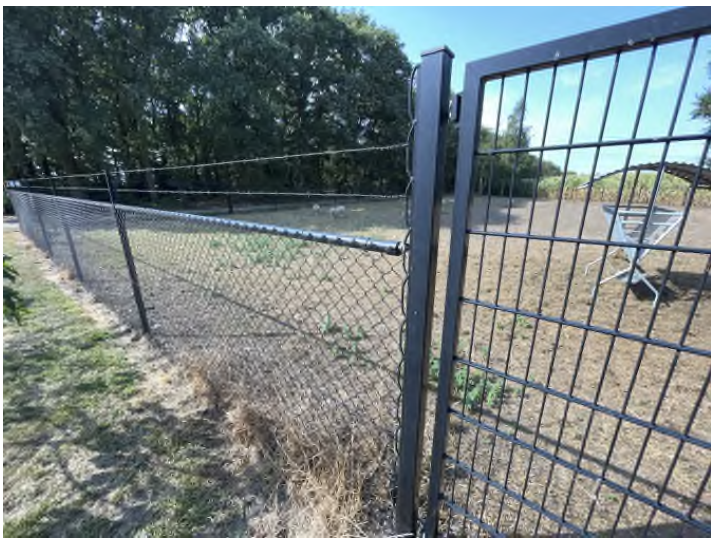
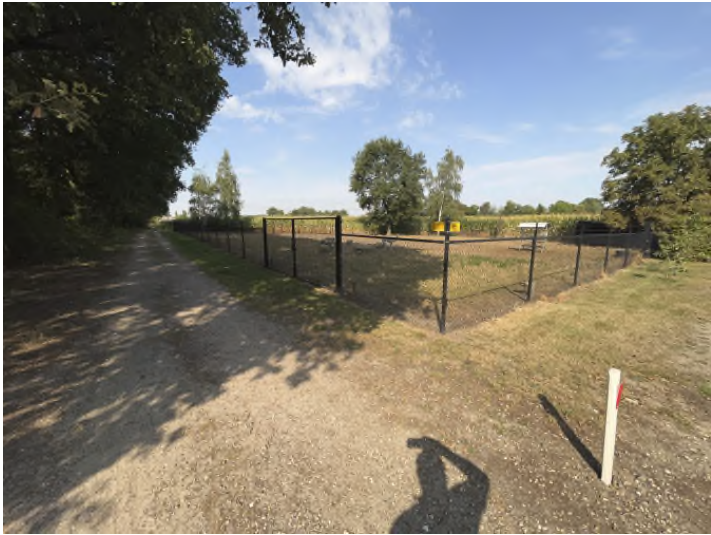
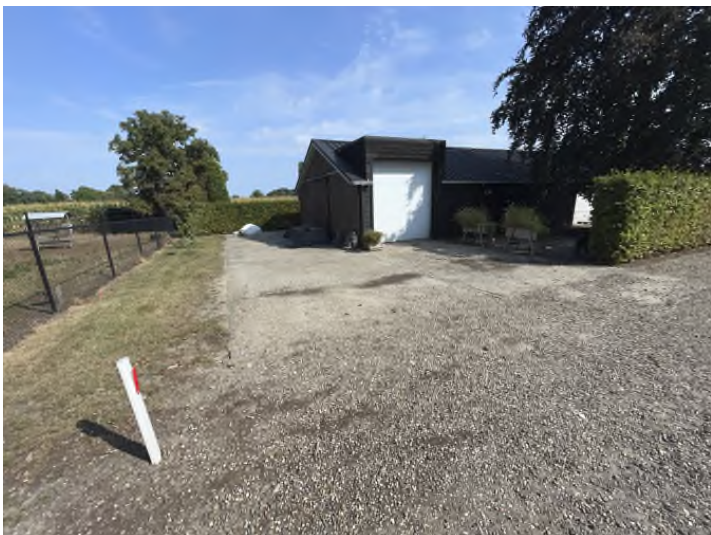
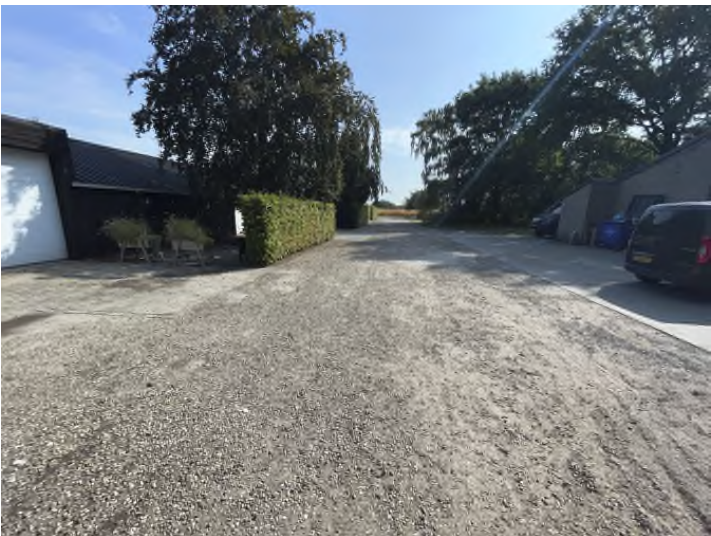
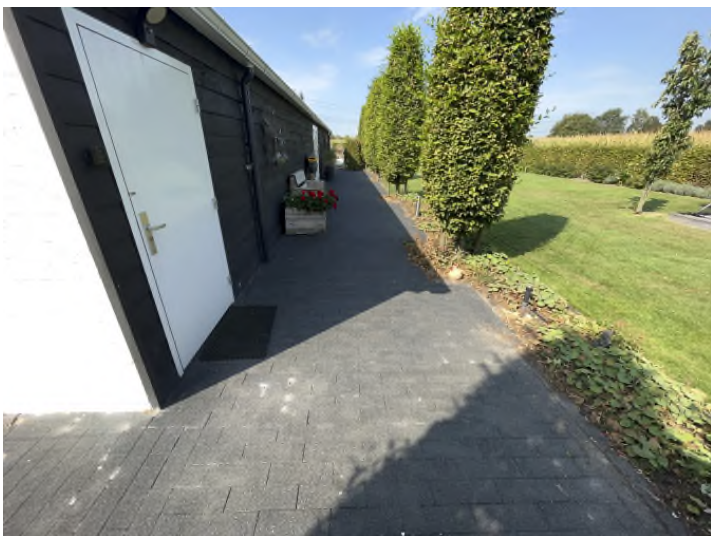
## **Bijlage 4 : Foto's onderzoekslocatie**

Bodembedreigende activiteiten vinden niet plaats op de percelen. Obstakels of zichtbare verontreinigingen zijn op de onderzoekslocatie niet geconstateerd. Kabels en leidingen zijn niet aanwezig op de onderzoekslocatie. Er zijn verder geen aanwijzingen gevonden dat er calamiteiten in of nabij de onderzoekslocatie zijn geschied.

Op 31 augustus 2022 heeft een terreininspectie plaatsgevonden op het perceel. Uit deze inspectie zijn noch visueel noch zintuiglijk verontreinigingen c.q. bodembedreigende activiteiten geconstateerd. Er zijn geen aanwijzingen geconstateerd dat er verontreiniging op of in de bodem aanwezig is. Asbest of andere visuele verontreinigingen zijn evenmin aangetroffen op de bodem van de onderzoekslocatie. Hiervoor is (zie beschrijving hoofdstuk 2.5) een veldinspectie uitgevoerd.
