**VERKENNEND  
BODEMONDERZOEK**

**locatie  
GIELENHOFWEG (ong.)  
te EGCHHEL**

Rapportnummer: 10216.BKK  
Datum rapport: 24 juni 2010

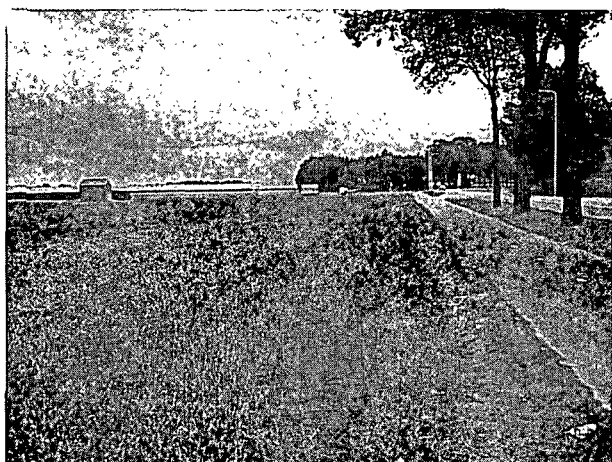
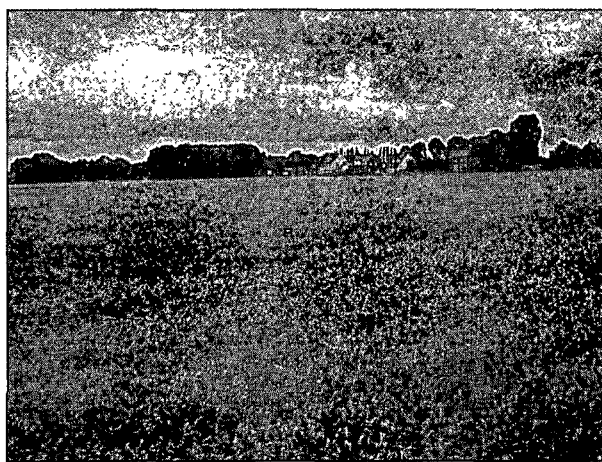
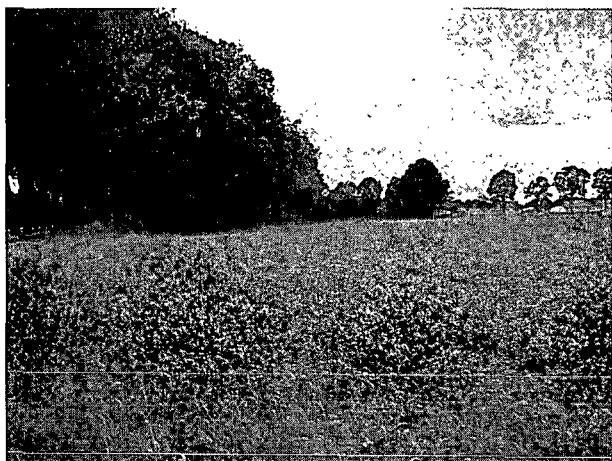
De percelen die samen de onderzoekslocatie vormen bestaan uit akkerbouwlanden. Ten tijde van de uitvoering van het bodemonderzoek stond er gras op de percelen. Ten noorden is de Gielenhofweg nr. 37 en 39 gelegen. Ten oosten is de Roggelseweg gesitueerd. Ten zuiden en westen zijn akkerbouwlanden aanwezig.

Foto 1: De onderzoekslocatie. Gezien van de Roggelsweg.

Foto 2: De onderzoekslocatie. Gezien van de Roggelsweg.

Foto 3: De onderzoekslocatie. Gezien van de Roggelsweg.

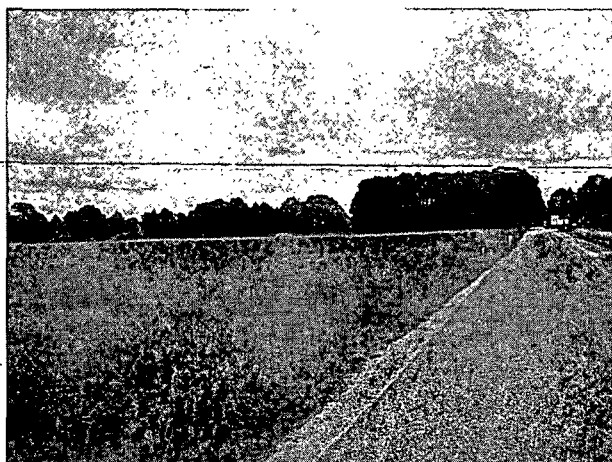
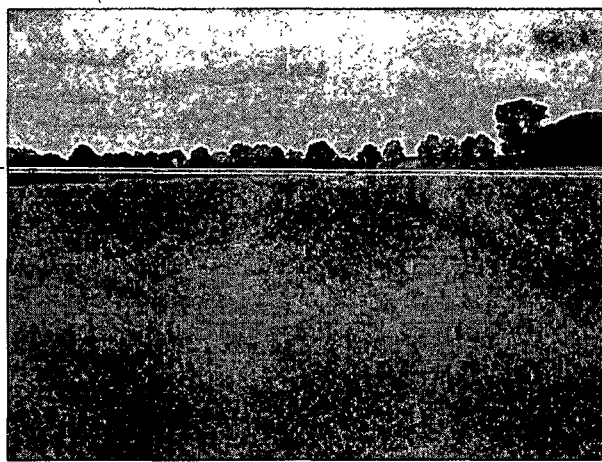
Foto 4: De onderzoekslocatie. Gezien vanaf de Gielenhofweg.

Foto 5: De onderzoekslocatie. Gezien vanaf de Gielenhofweg.

Foto 6: De onderzoekslocatie. Gezien vanaf de Gielenhofweg.
