## VERKENNEND BODEMONDERZOEK

**Conform NEN 5740**

**Steenstraat 77/79, Panningen**

Rapportnummer : 215-PSt77-79-vo-v1

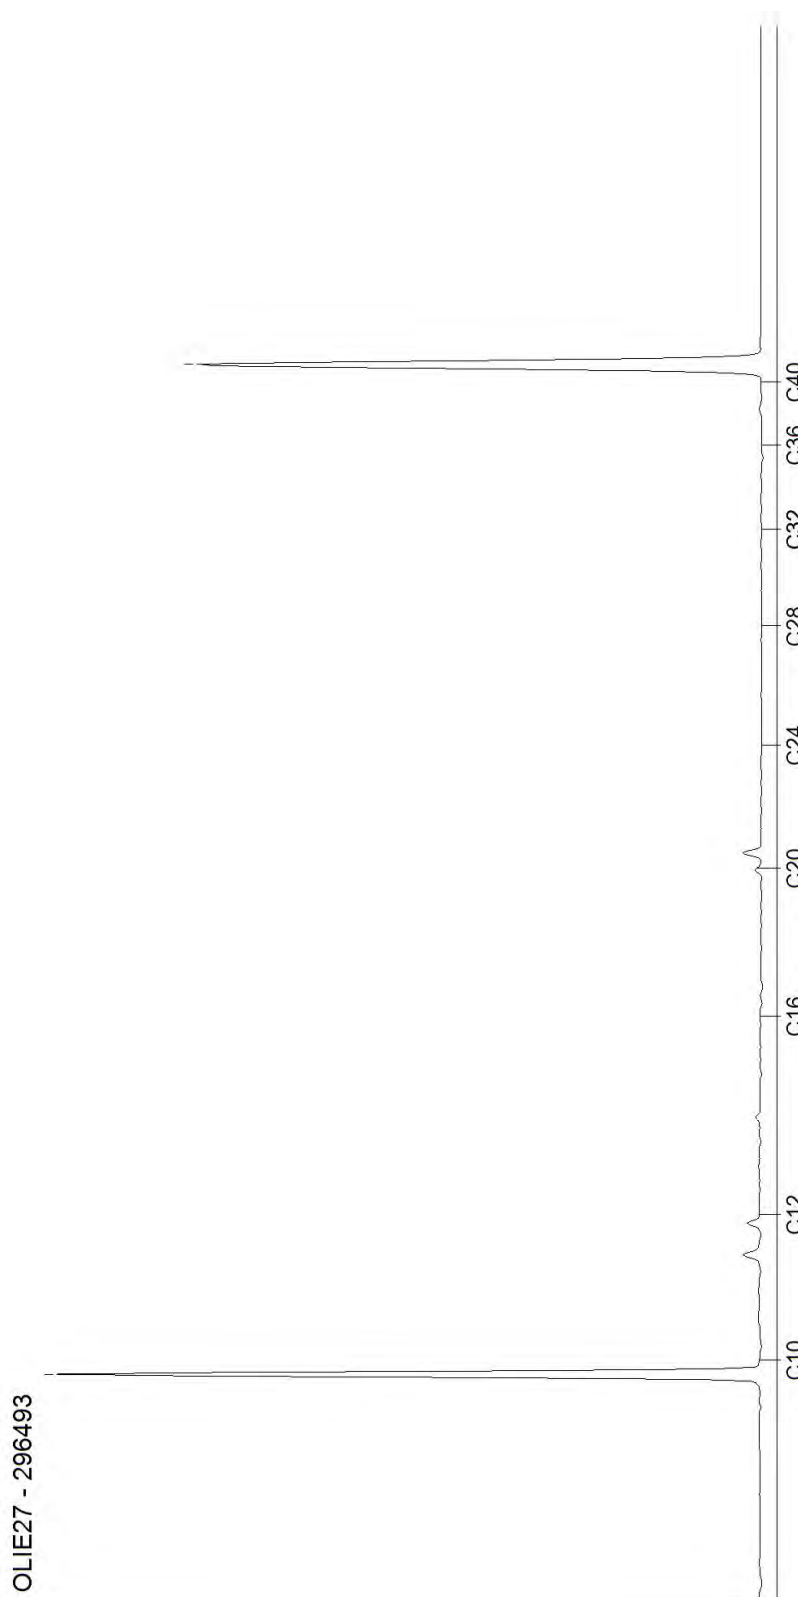
Chromatogram for Order No. 525449, Analysis No. 296493, created at 14.09.2015 12:12:50

### Monsteromschrijving: P2
