# **VOORONDERZOEK**

**conform NEN 5725**

**Linderweg 8, Panningen**

Rapportnummer : 221-PLi8-ho-v1

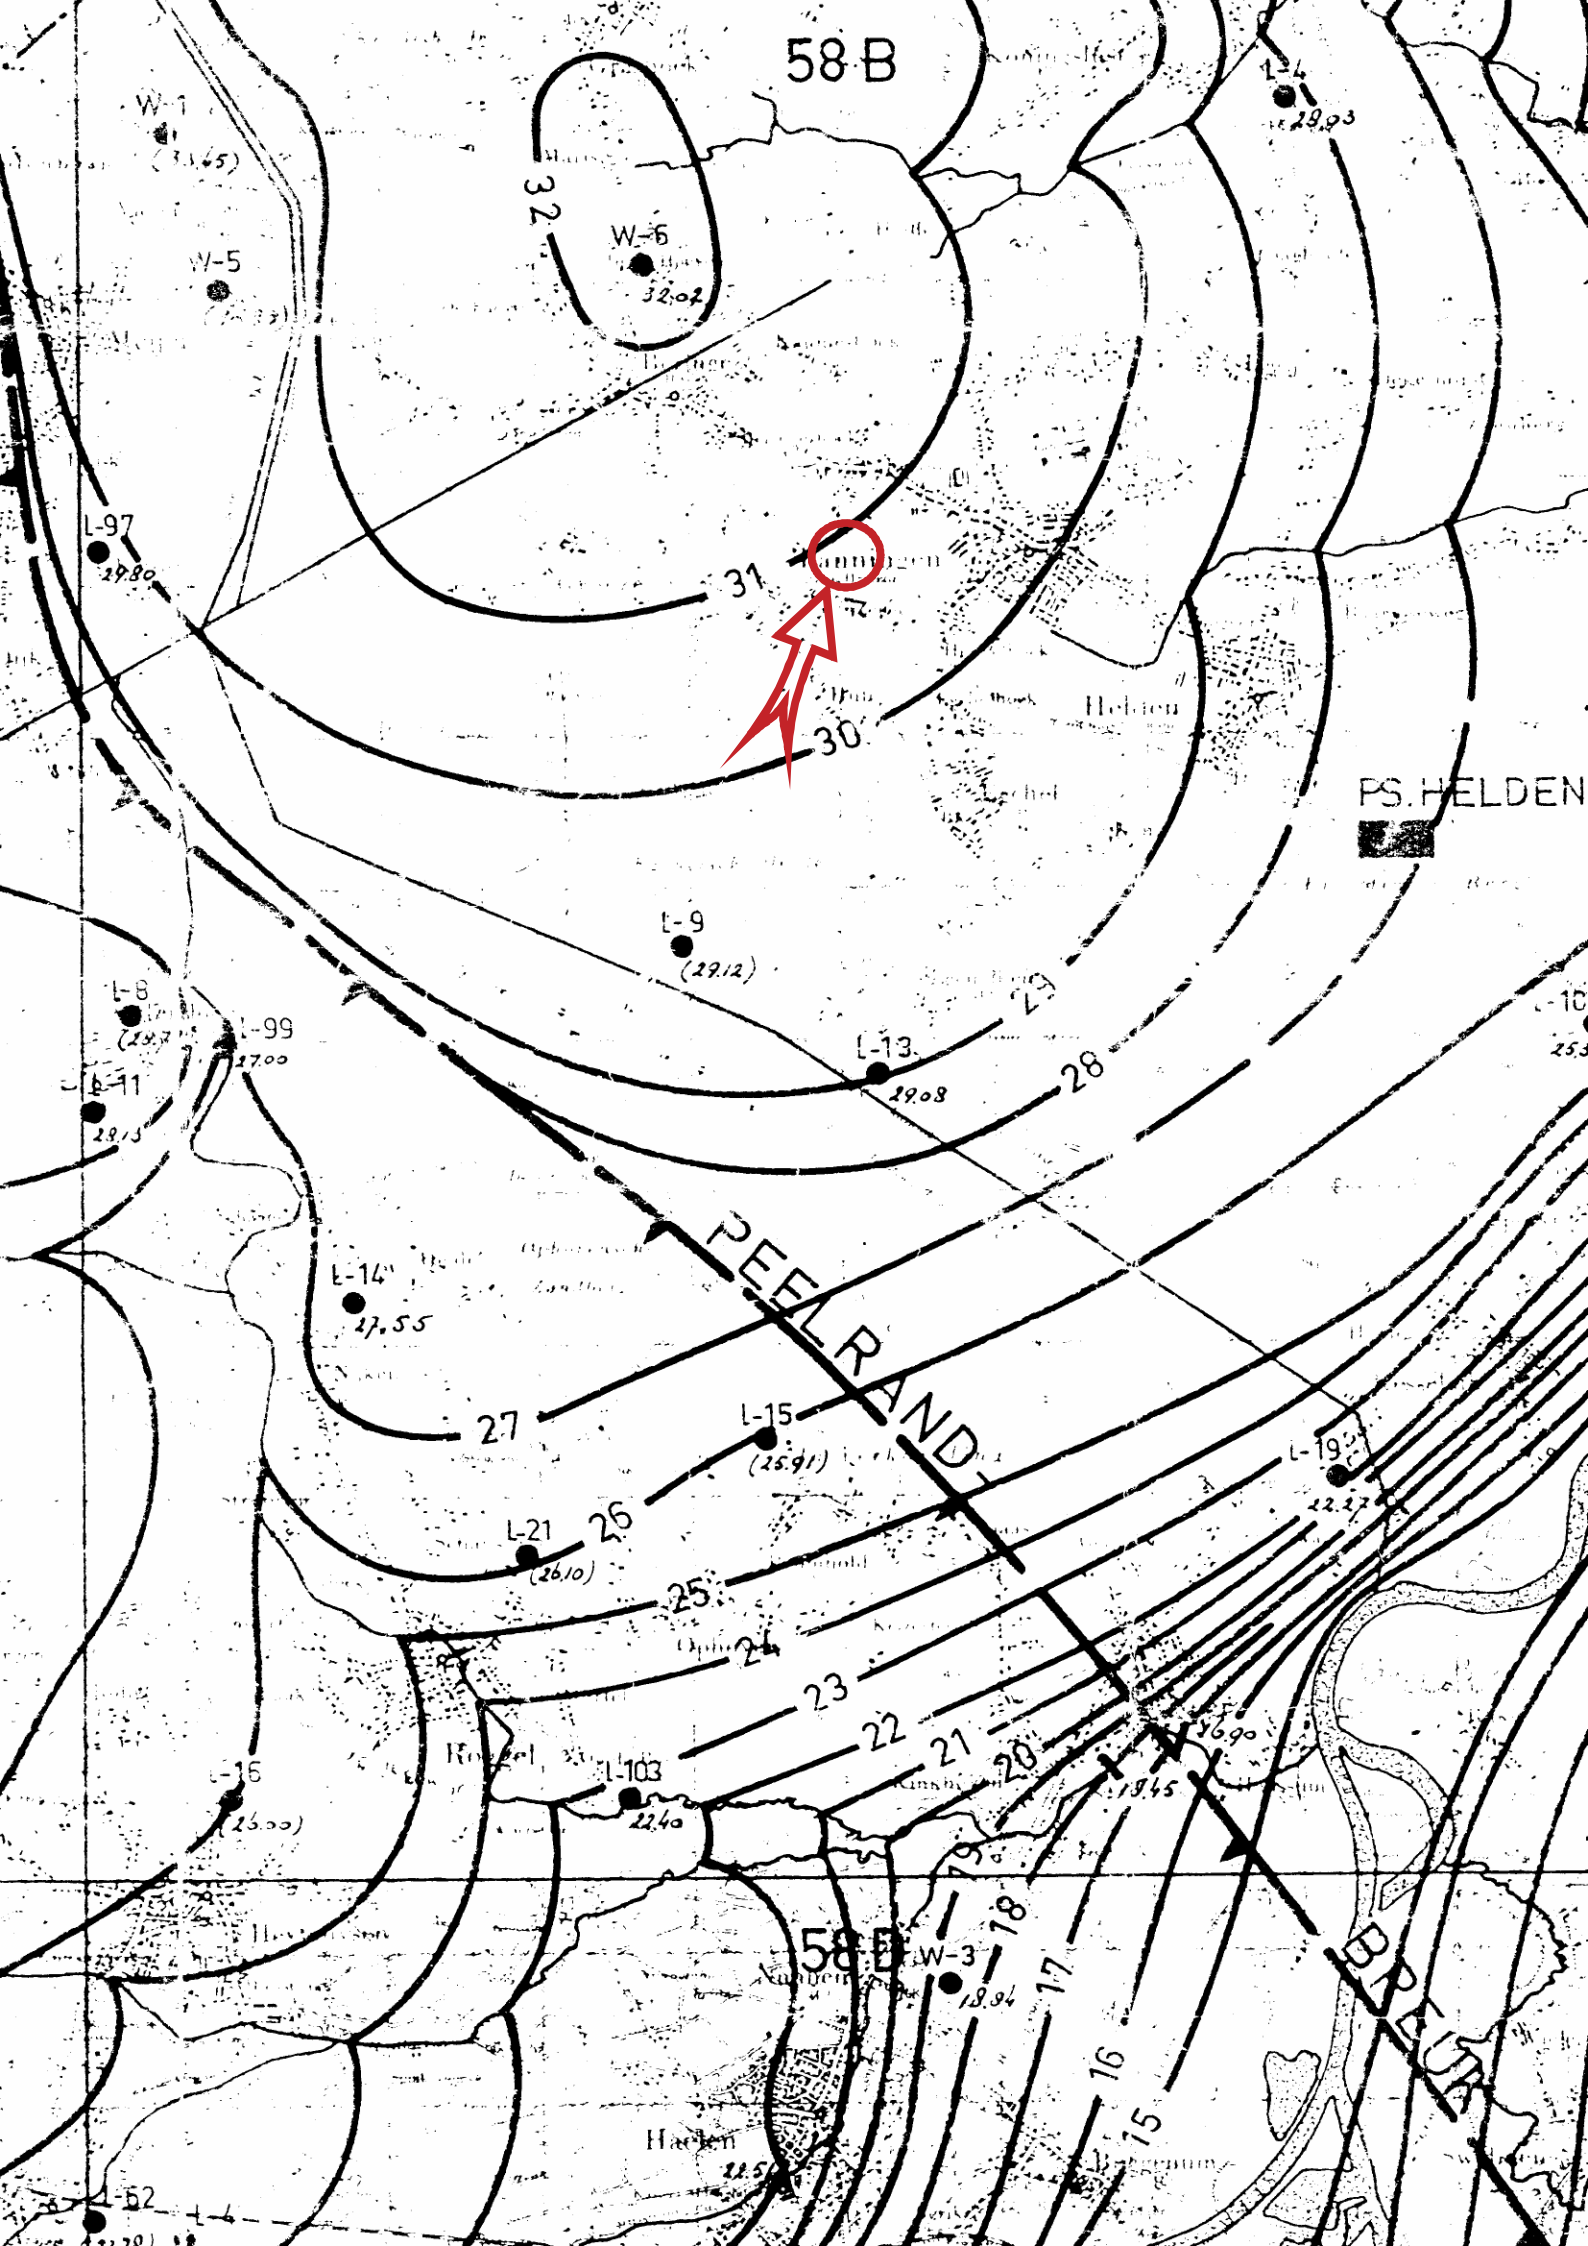
## **Bijlage 3 : Isohypsens**

De grondwaterspiegel van het freatische grondwater bevindt zich op ca. 31 meter boven NAP. De grondwaterstromingsrichting is zuidoostelijk. Deze gegevens zijn ontleend aan de door TNO samengestelde grondwaterkaart van Nederland (kaart 57 oost, kaartblad 57F). Op de tekening in bijlage 3 zijn de isohypsen van de omgeving van de onderzoekslocatie weergegeven.

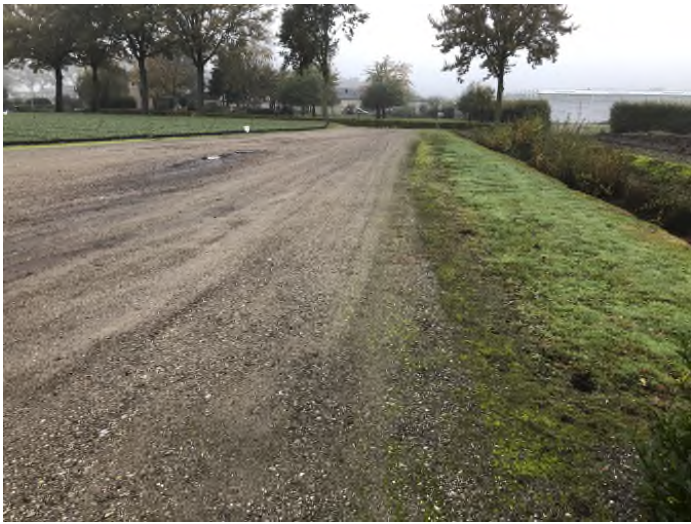
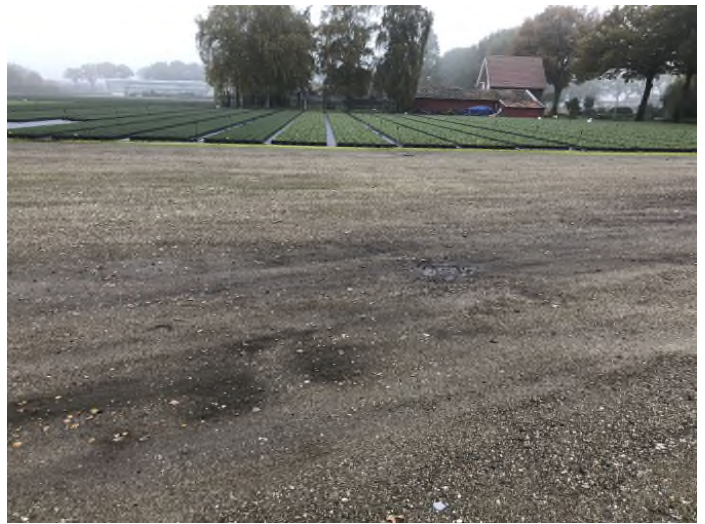
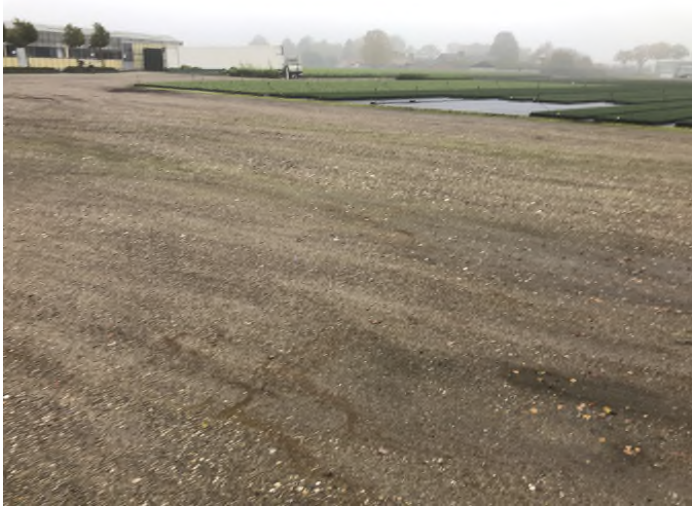
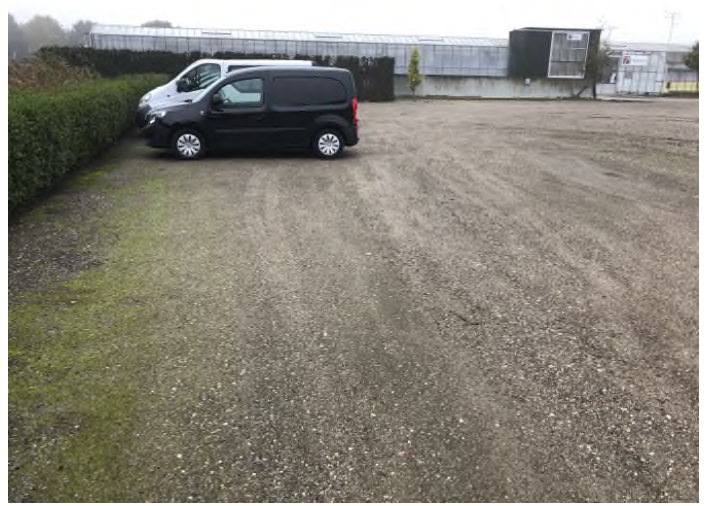
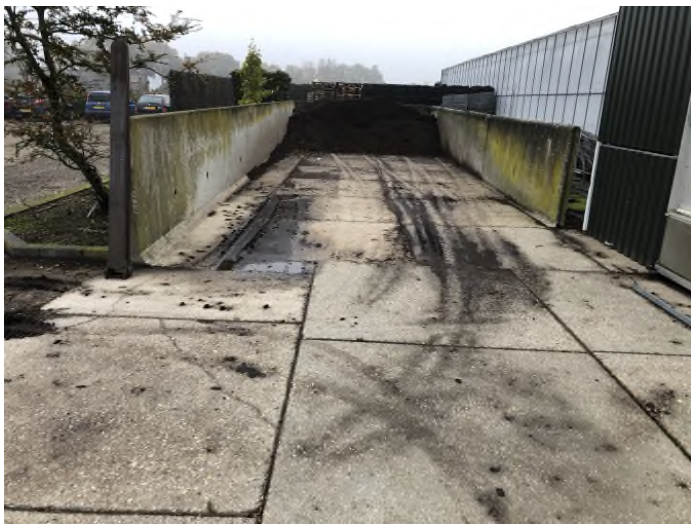
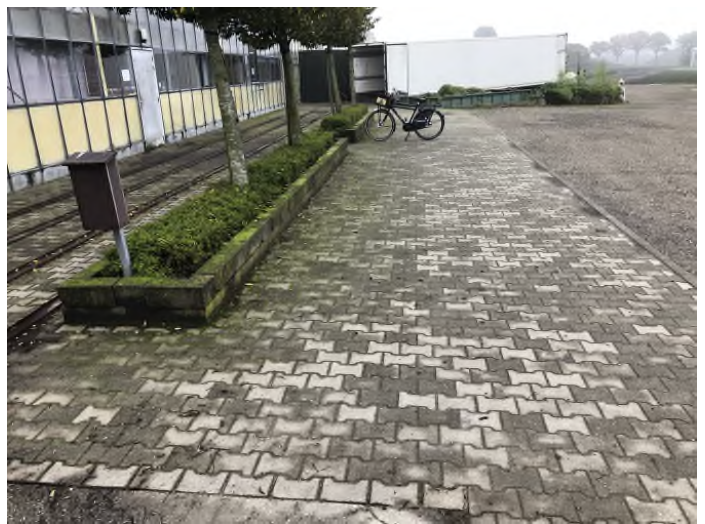
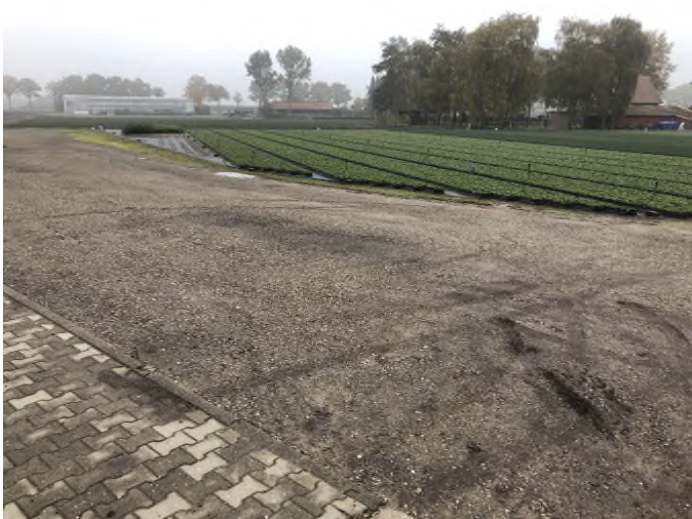
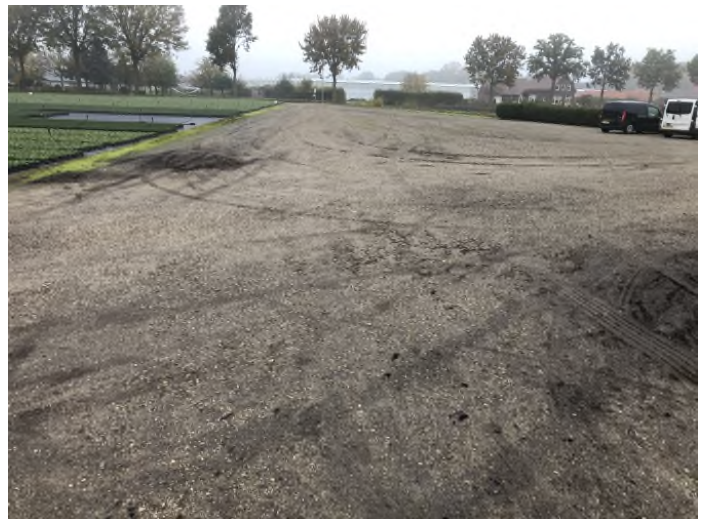
## **Bijlage 4 : Foto's onderzoekslocatie**

Op 4 november 2021 heeft een terreininspectie plaatsgevonden op het perceel. Uit deze inspectie zijn noch visueel noch zintuiglijk verontreinigingen c.q. bodembedreigende activiteiten geconstateerd. Er zijn geen aanwijzingen geconstateerd dat er verontreiniging op of in de bodem aanwezig is.

Asbest of andere visuele verontreinigingen zijn evenmin aangetroffen op de bodem van de onderzoekslocatie. Hiervoor is een veldinspectie uitgevoerd.

Hieruit is gebleken dat er op de onderzoekslocatie geen asbestverdachte materialen op of in de bodem zijn aangetroffen, zodat geen vervolgonderzoek noodzakelijk is. Er zijn geen asbestverdachte drupzones op de locatie.
