## VOORONDERZOEK

### **Loo 3 Panningen**

kenmerk HMB B.V.: 22262001H

*datum rapport:* 1 juli 2022

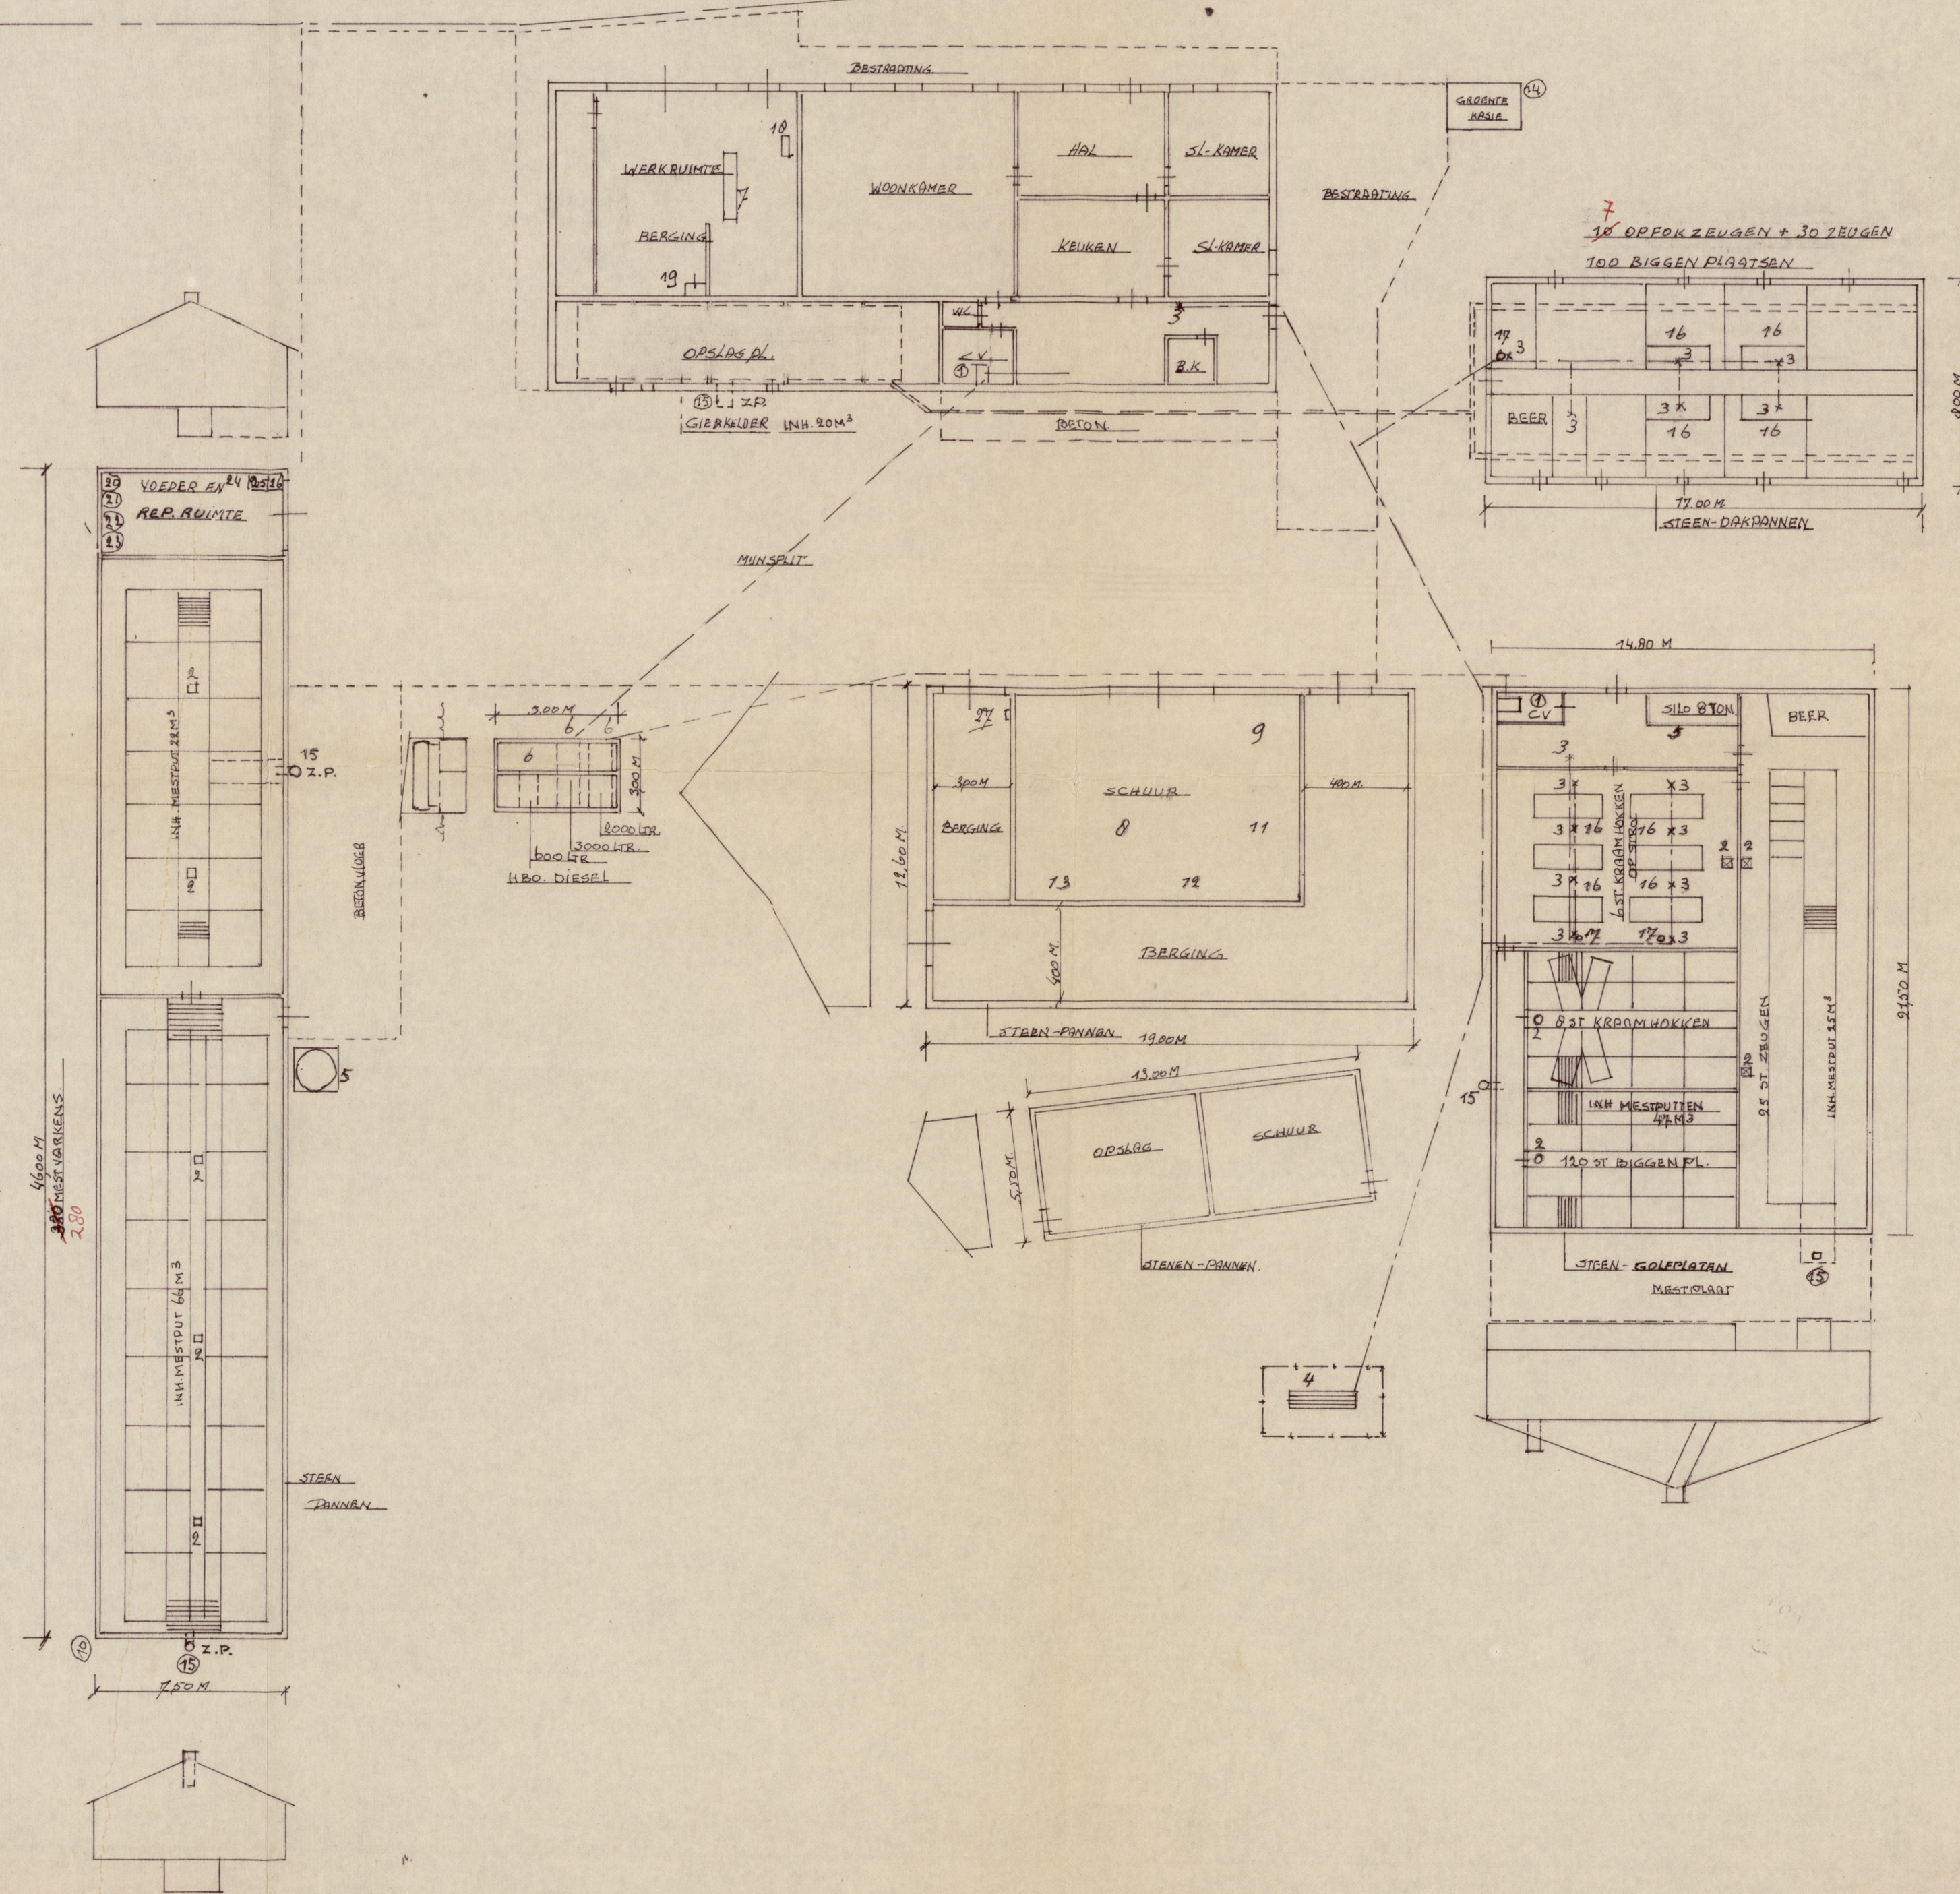
- RENVOL:
- 1 2 ST CV KETELS 35500 EN 25000 CAL
  - 2 10 ST VENTILATOREN Ø 40-30 A 2800 1/MIN A 93 PK
  - 3 16 ST GASKRANEN
  - 4 PROPAN GASSTANK 1400 LTR
  - 5 VOEDER SILO 1x8 TON EN 1x6 TON
  - 6 3 ST OLE TANKS 3000-2000-600 LTR
  - 7 PREI WASSER 1 PK
  - 8 3 ST TRACTOREN 27-45-48 PK
  - 9 GAZONMAAIER 3 PK
  - 10 WATERPOMP 3 PK
  - 11 HOGEDRUK SPUIT 3 PK
  - 12 ZAGMACHINE 2 PK
  - 13 COMPRESSOR 3 PK
  - 14 WATERPOMP 3/4 PK
  - 15 5 ST ZUIGPUTTEN Ø 30
  - 16 GLV SYSTEEM STRALERS A3000 Kel 8 ST
  - 17 3 ST REGELAARS
  - 18 SPDE LNR 1 PK
  - 19 BESTUDINGS MIDD. KAST 215 KG/LTR
  - 20 VLAKSLIPER 1500 W
  - 21 VLAKSLIPER 1500 W
  - 22 BOORMACH. 1500 W
  - 23 CIRKELZAGMACH. 1500 W
  - 24 KOLOM BOORMACH. 1000 W
  - 25 60 LTR AFGEWERKTE OLIE
  - 26 60 LTR OLIE
  - 27 BRANDBLUSSER 2x18

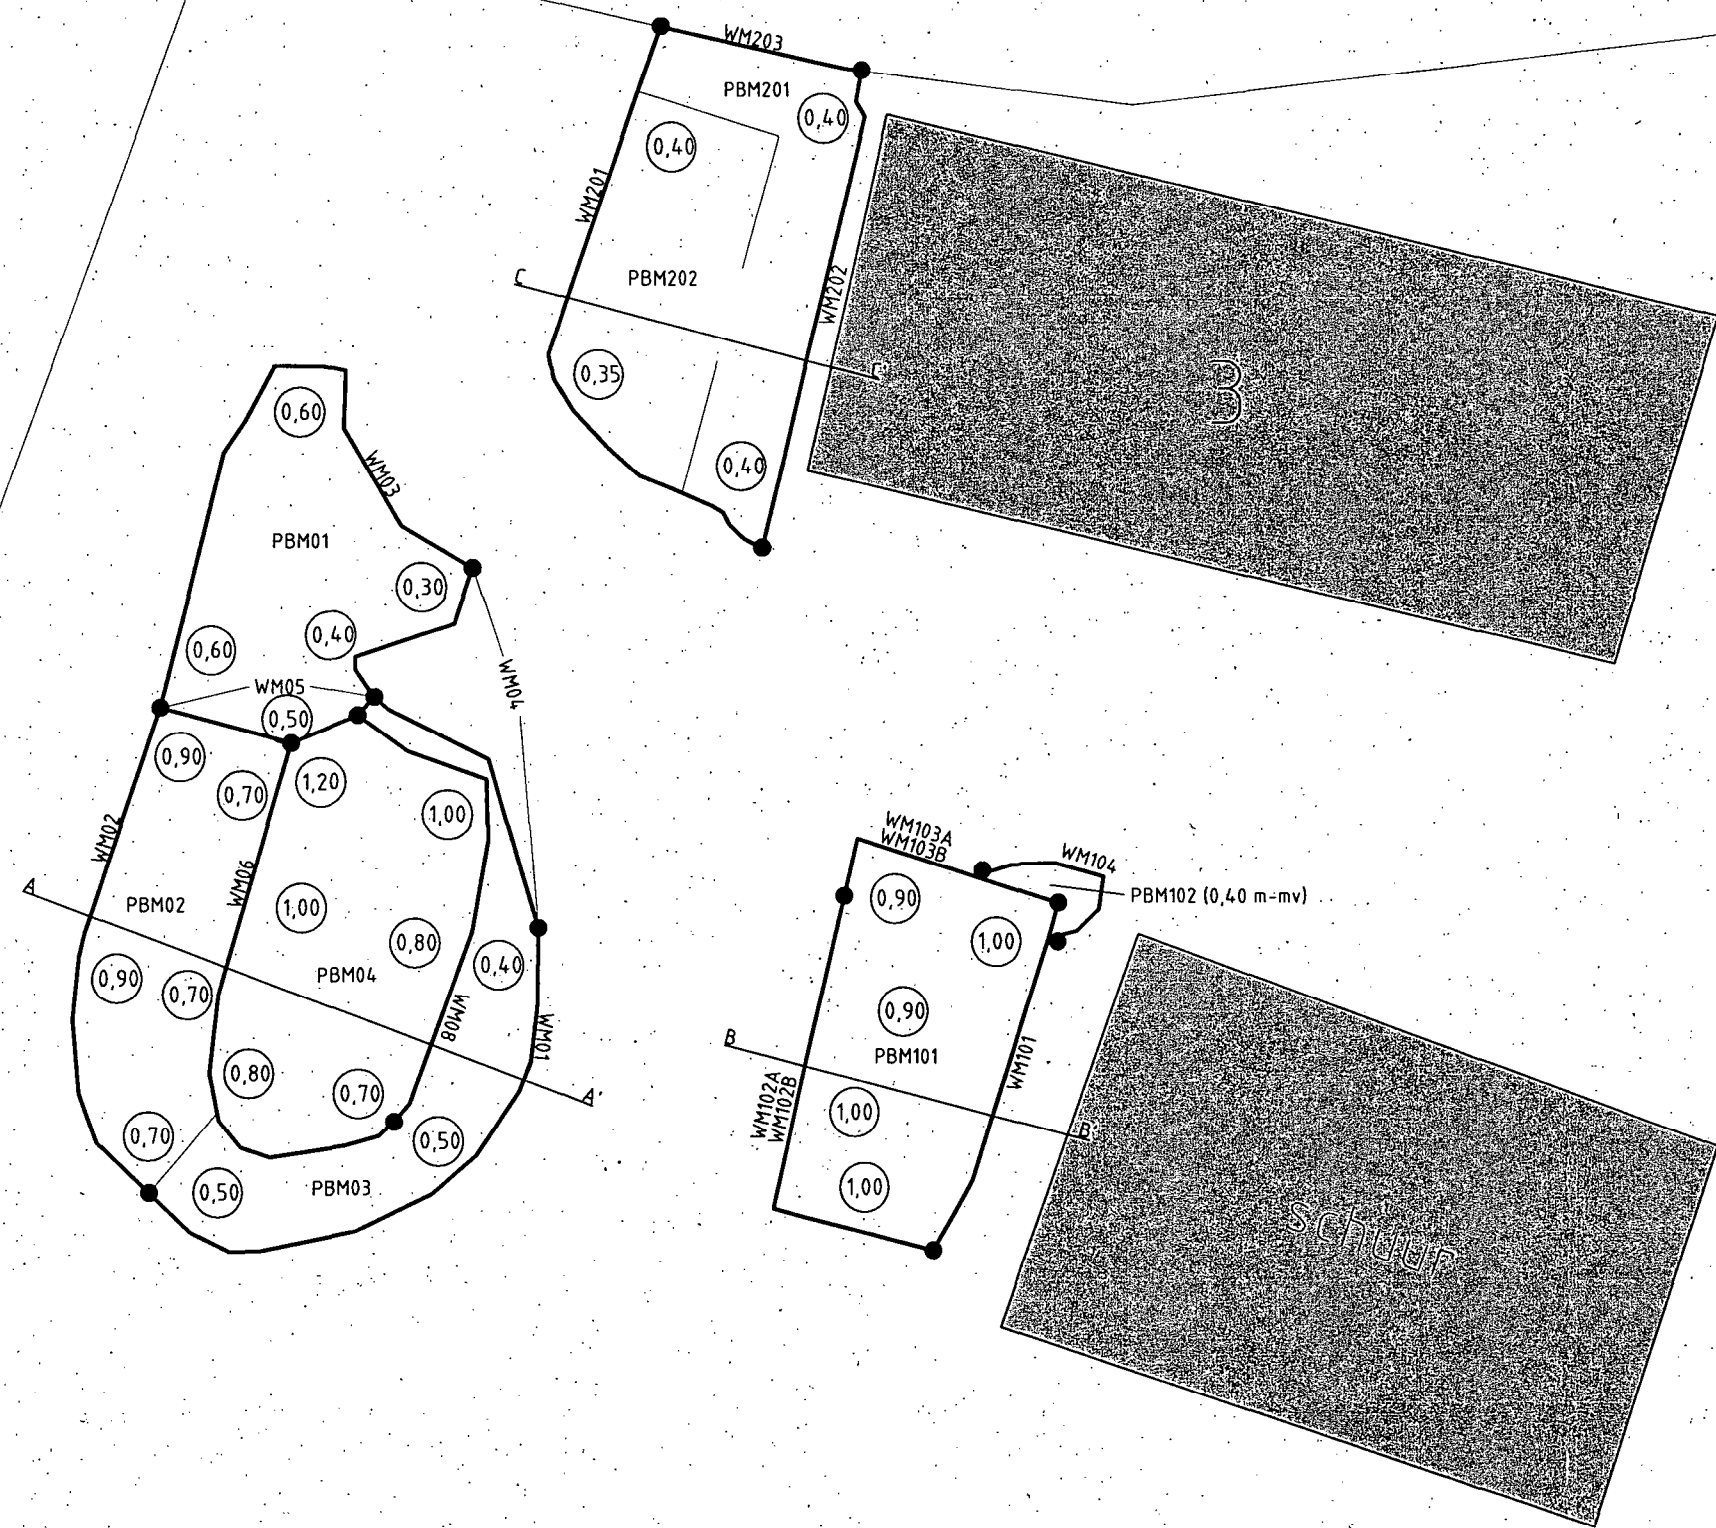
| — | ONTGRAVINGSCONTOUR | | BEBOUWING | A — A' | LIGGING DWARSPROFIEL |
