Verkennd bodemonderzoek  
Woudseweg ong. te Den Dungen

**Status:** definitief

**Datum:** 20 juli 2017

**Projectnummer:** 20171592-1

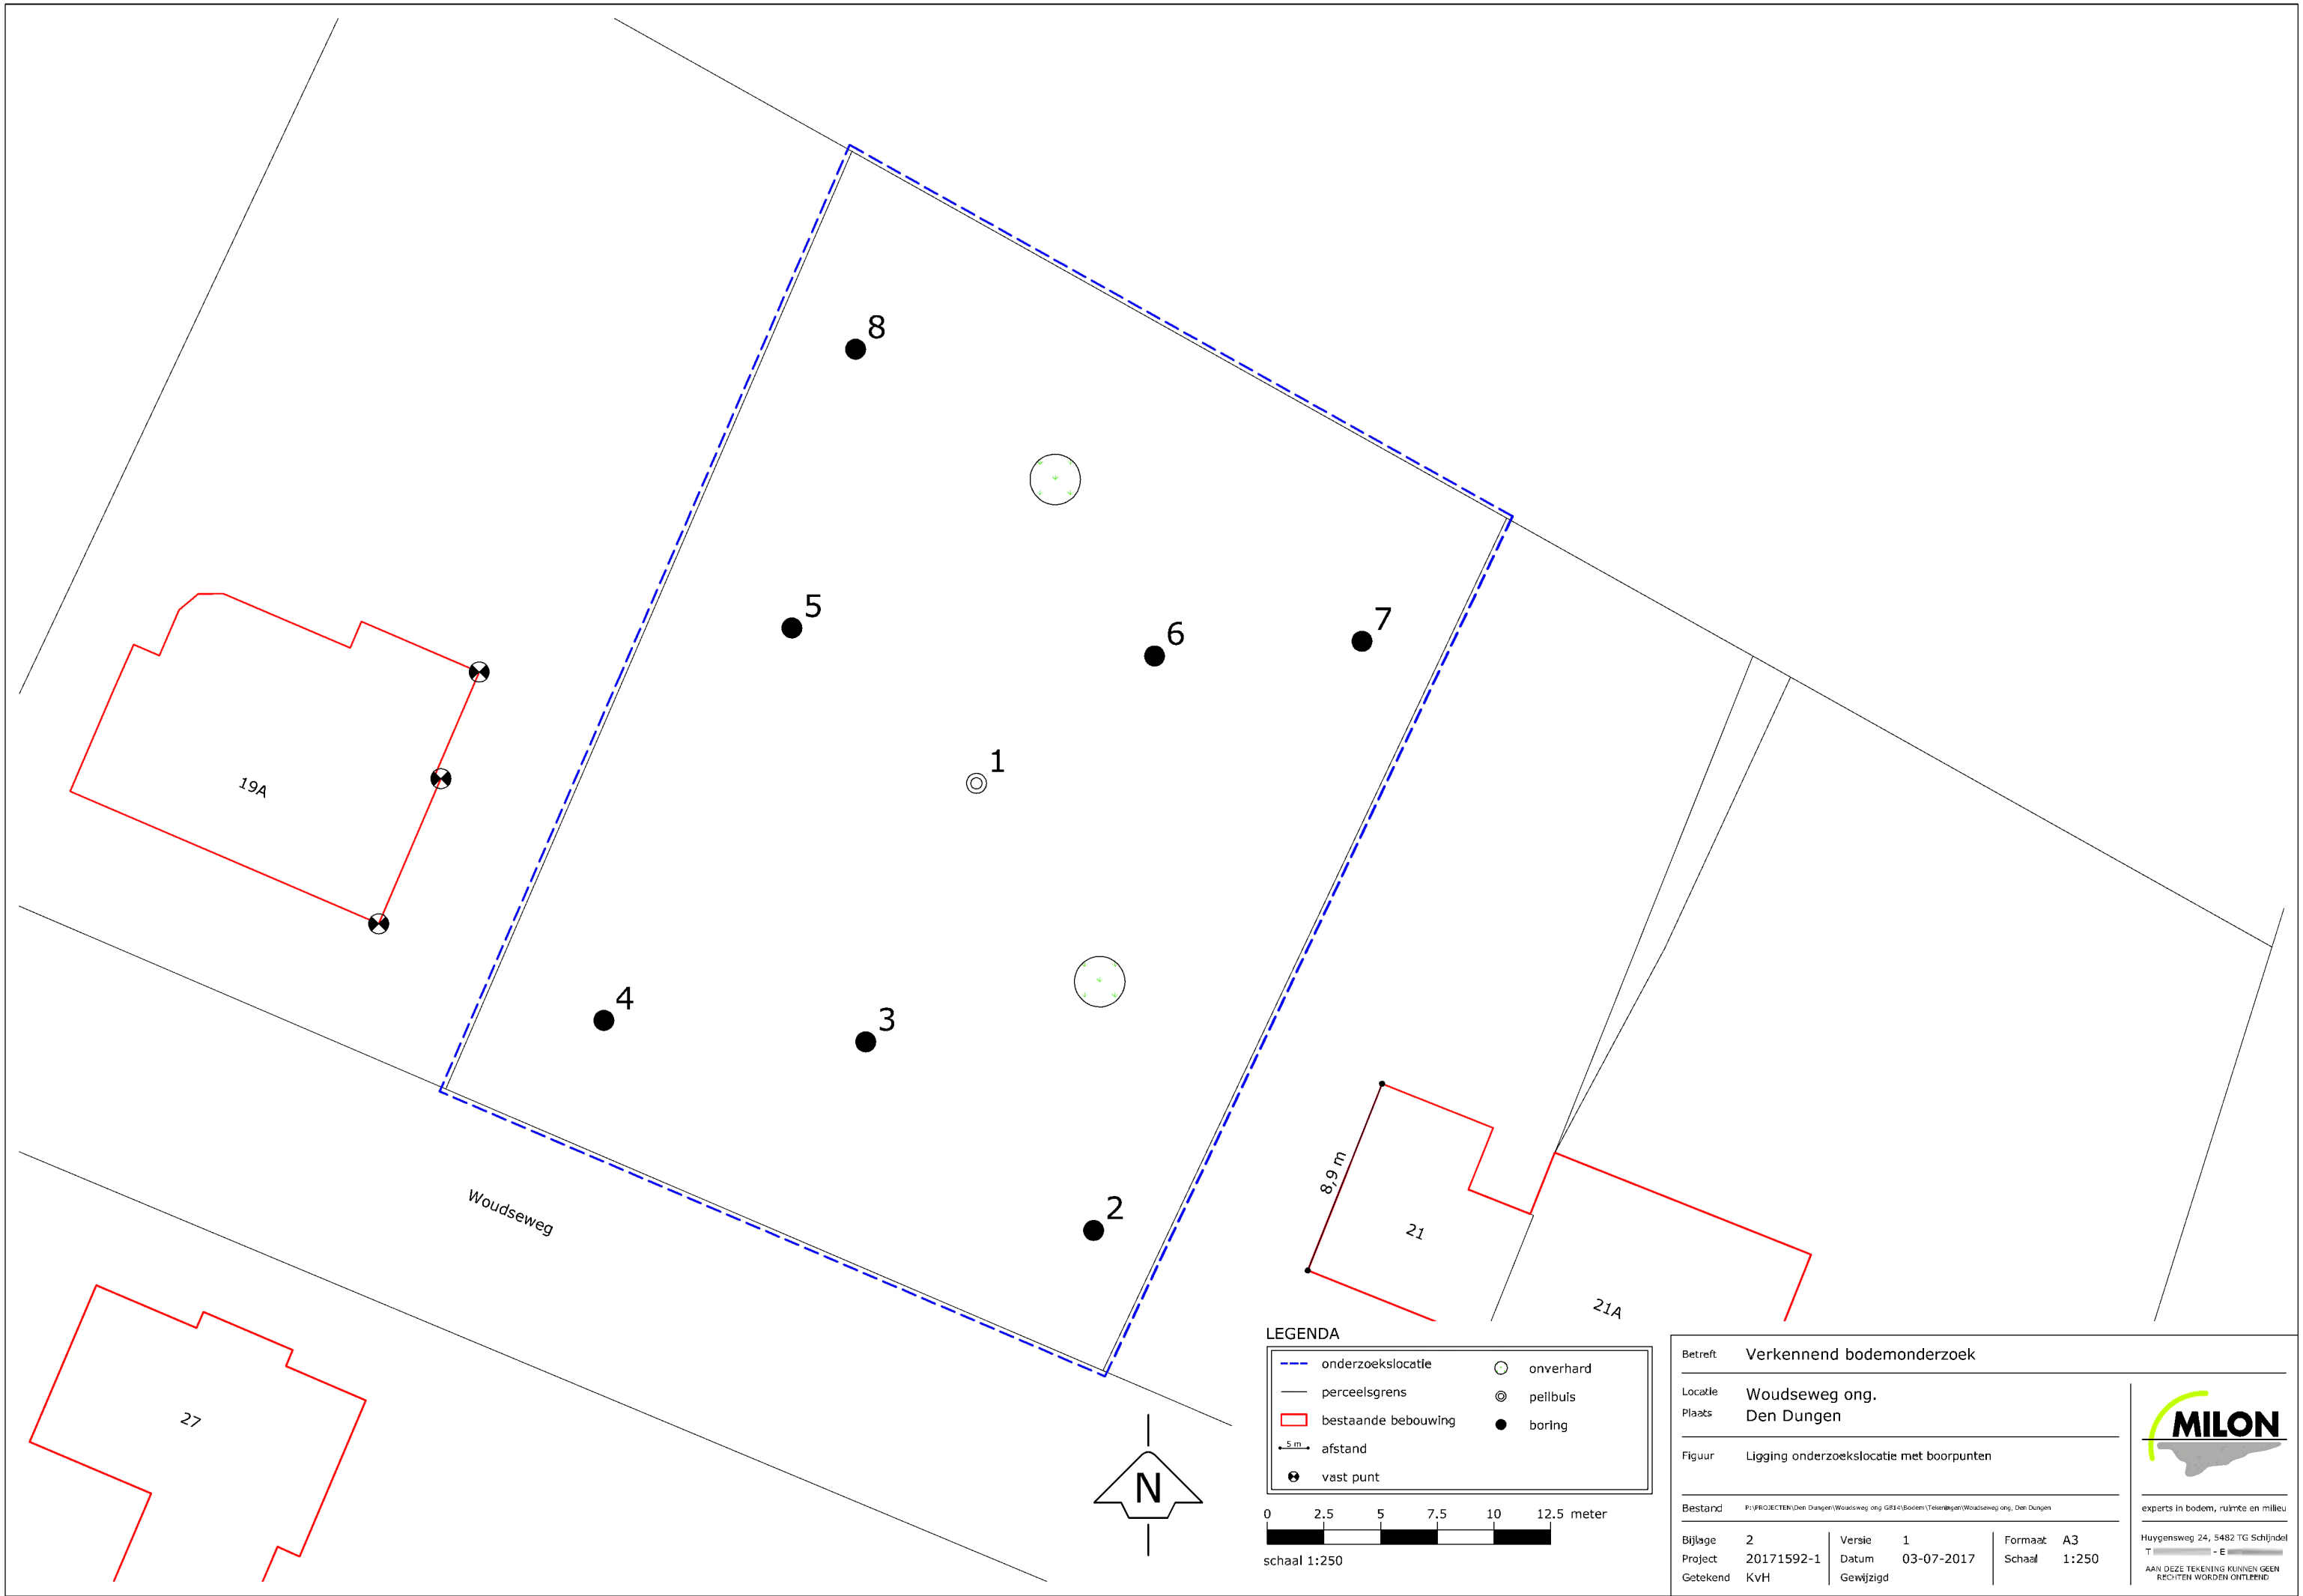
| Bijlage | 2 | Versie | 1 |

| Figuur | Ligging onderzoekslocatie met boorpunten | | |

Voor meer informatie betreffende de bodemopbouw en de zintuiglijke waarnemingen wordt verwezen naar de boorbeschrijvingen in bijlage 3. Voor de ligging van de boorpunten wordt verwezen naar de situatietekening in bijlage 2. In tabel 1 zijn de resultaten van de uitgevoerde veldmetingen tijdens de grondwaterbemonstering weergegeven.
