VERKENNEND BODEMONDERZOEK

Halderse Akkers 5a

**Sint-Michielsgestel**

2101429

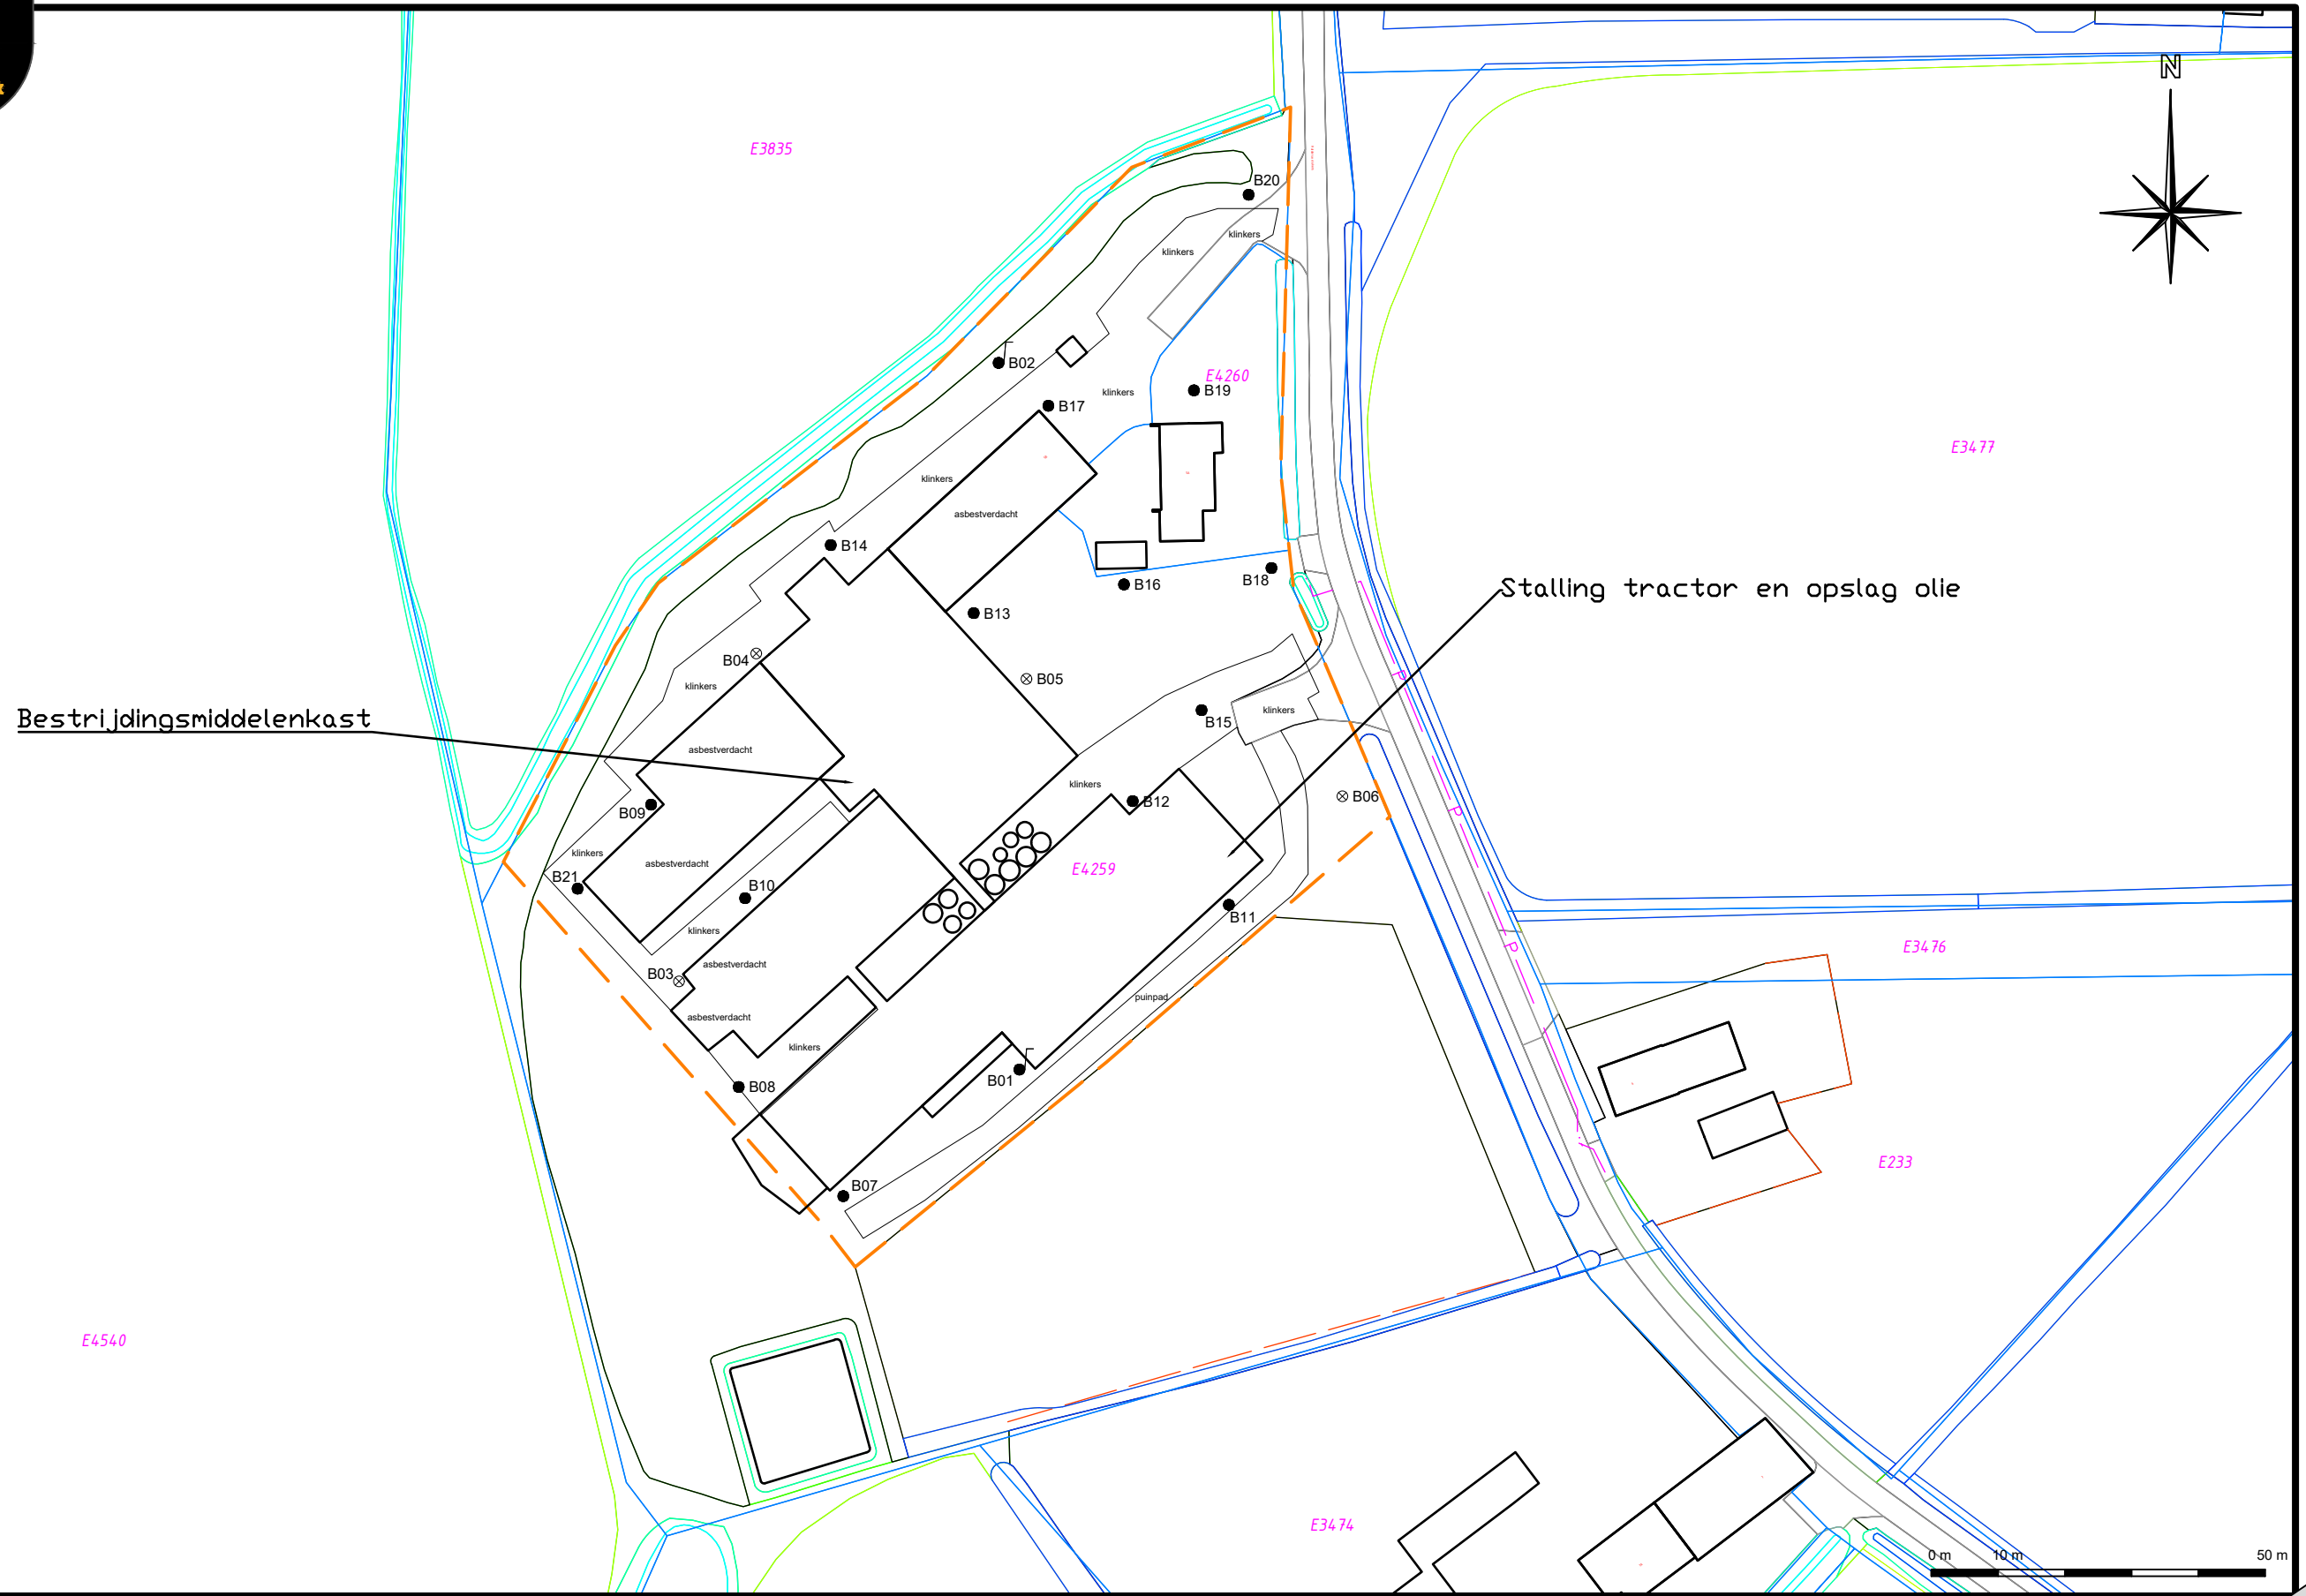
## **Bijlage 2 : Situatietekening met boorlocaties**

De bodem op de locatie bestaat tot de verkende diepte van 3,3 m-mv overwegend uit matig fijn, matig siltig zand. Met name de bovengrond is humushoudend. De situering van de onderzoekslocatie en de geplaatste boringen en peilbuis is opgenomen in bijlage 2. Voor de complete boorbeschrijvingen wordt verwezen naar bijlage 3.

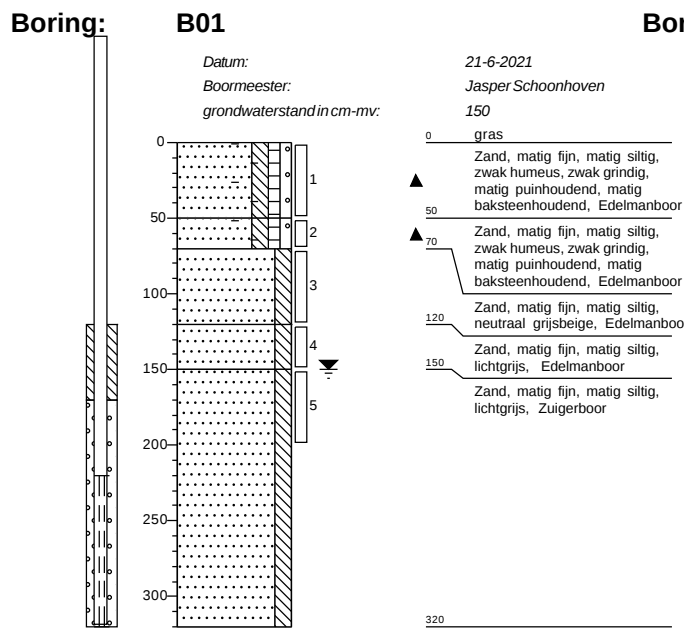
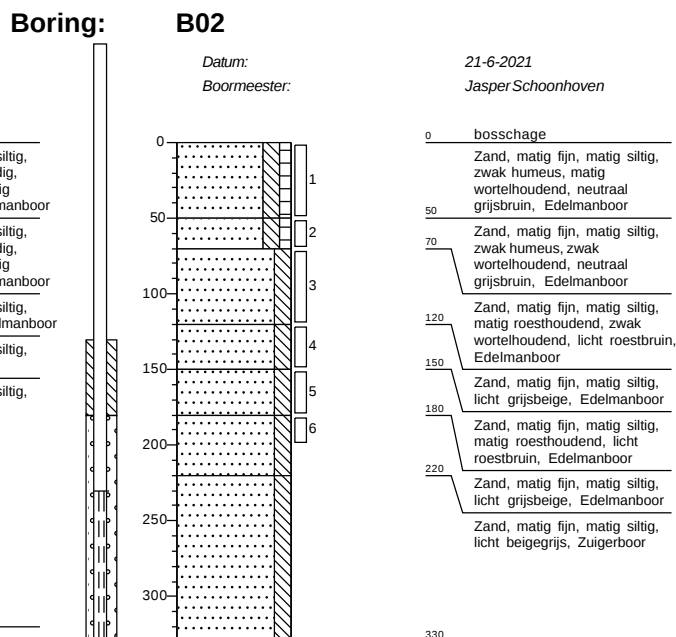
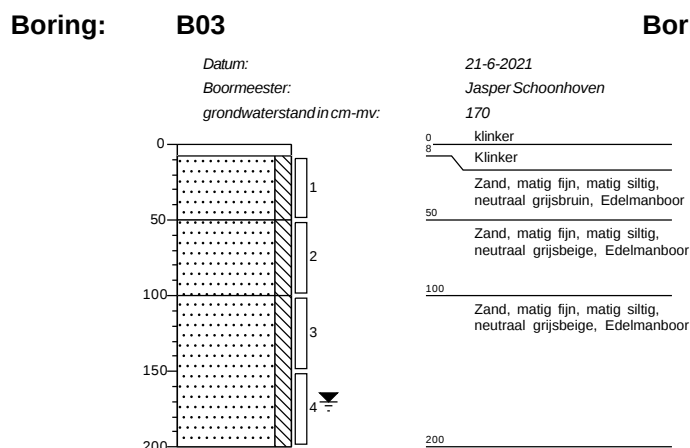
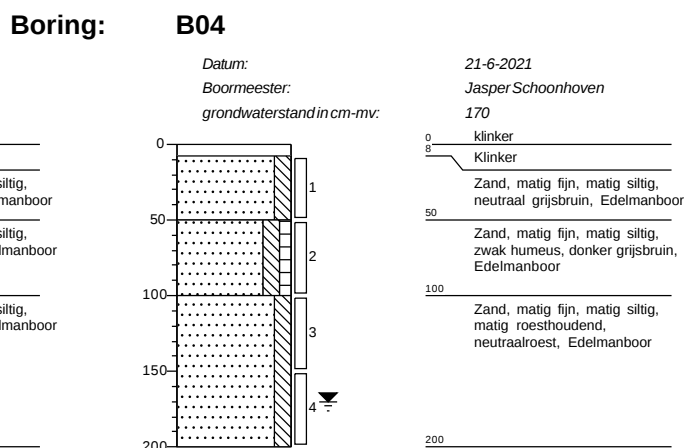
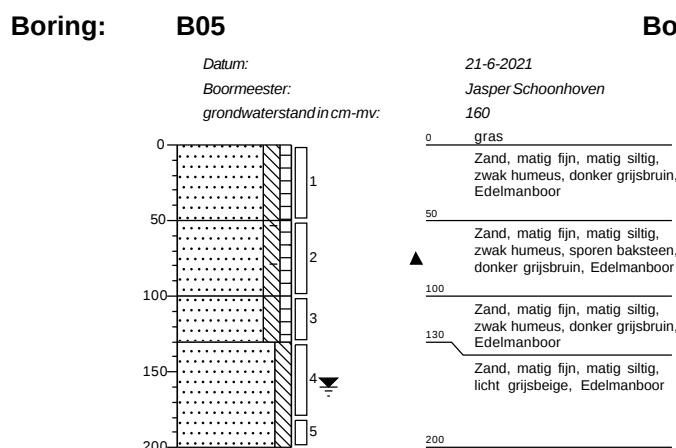
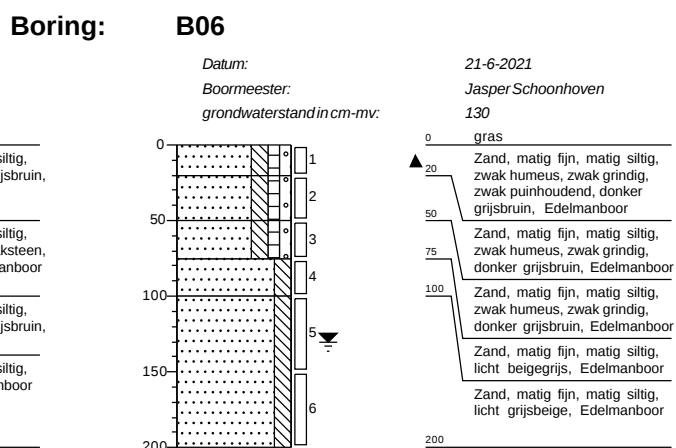
## **Bijlage 3 : Profielbeschrijvingen**

tabel 4.2 Waargenomen afwijkingen

| Boring | Diepte [m-mv] | Afwijking |
| B01 | 0 – 0,7 | Matig puinhoudend en matig baksteenhoudend |
| B05 | 0,5 – 1,0 | Sporen baksteen |
| B06 | 0 – 0,2 | Zwak puinhoudend |
| B07 | 0 – 0,5 | Matig baksteenhoudend en matig puinhoudend |
| B11 | 0 – 0,4 | Uiterst menggranulaat houdend |
| B12 | 0,15 – 0,36 | Volledig menggranulaat |
| B15 | 0,15 – 0,41 | Volledig menggranulaat |

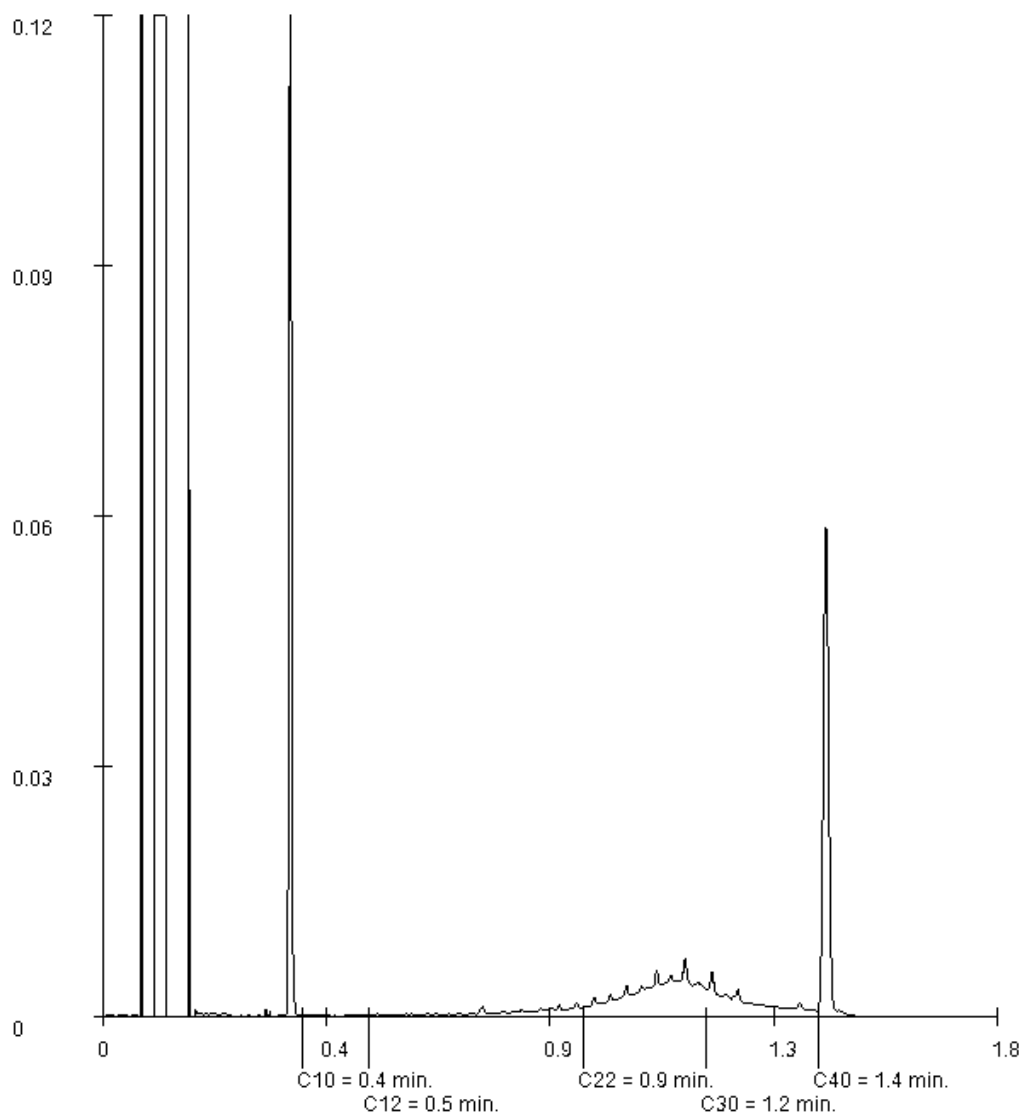
benzine C9-C14  
 kerosine en petroleum C10-C16  
 diesel en gasolie C10-C28  
 motorolie C20-C36  
 stookolie C10-C36

De C10 en C40 pieken zijn toegevoegd door het laboratorium en worden gebruikt als interne standaard.

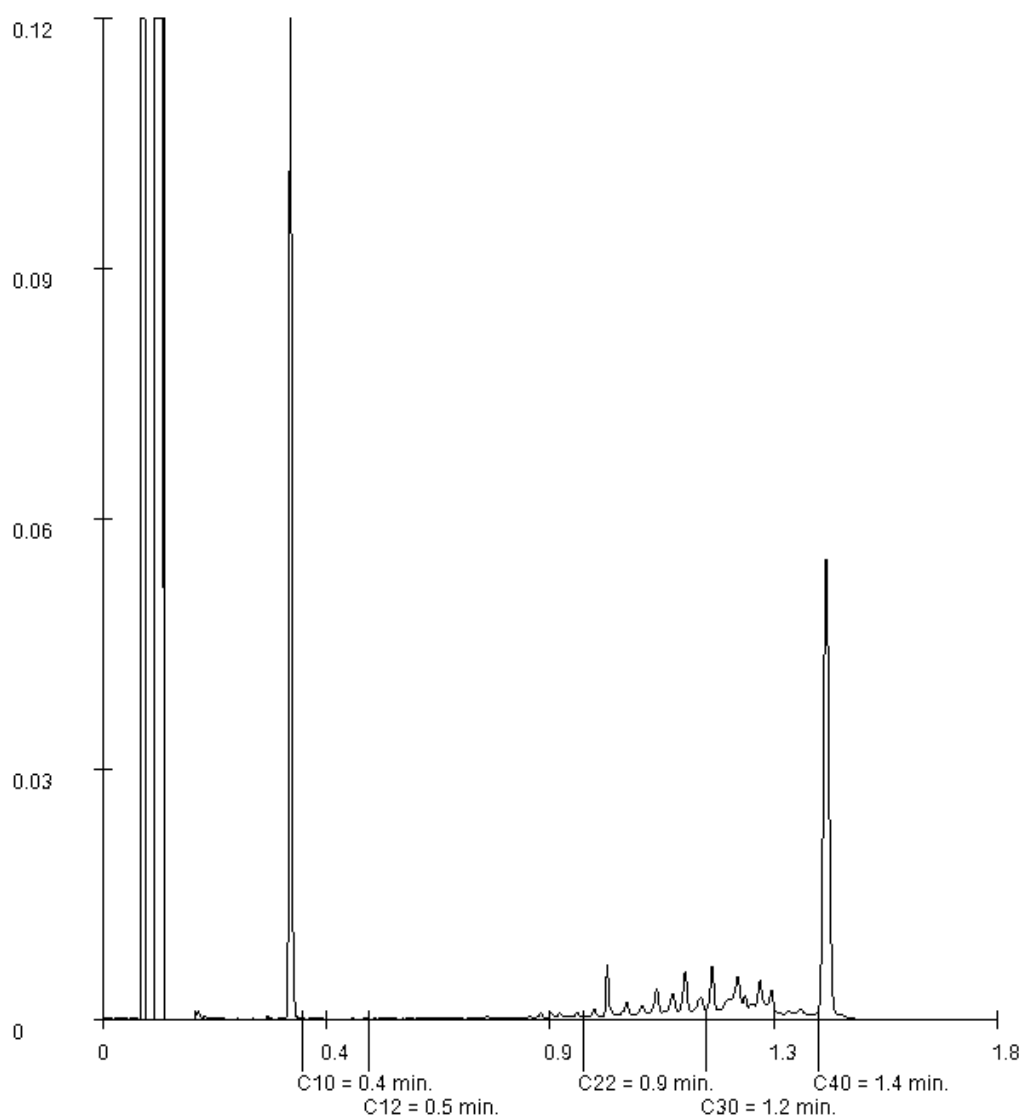
benzine C9-C14  
 kerosine en petroleum C10-C16  
 diesel en gasolie C10-C28  
 motorolie C20-C36  
 stookolie C10-C36

De C10 en C40 pieken zijn toegevoegd door het laboratorium en worden gebruikt als interne standaard.

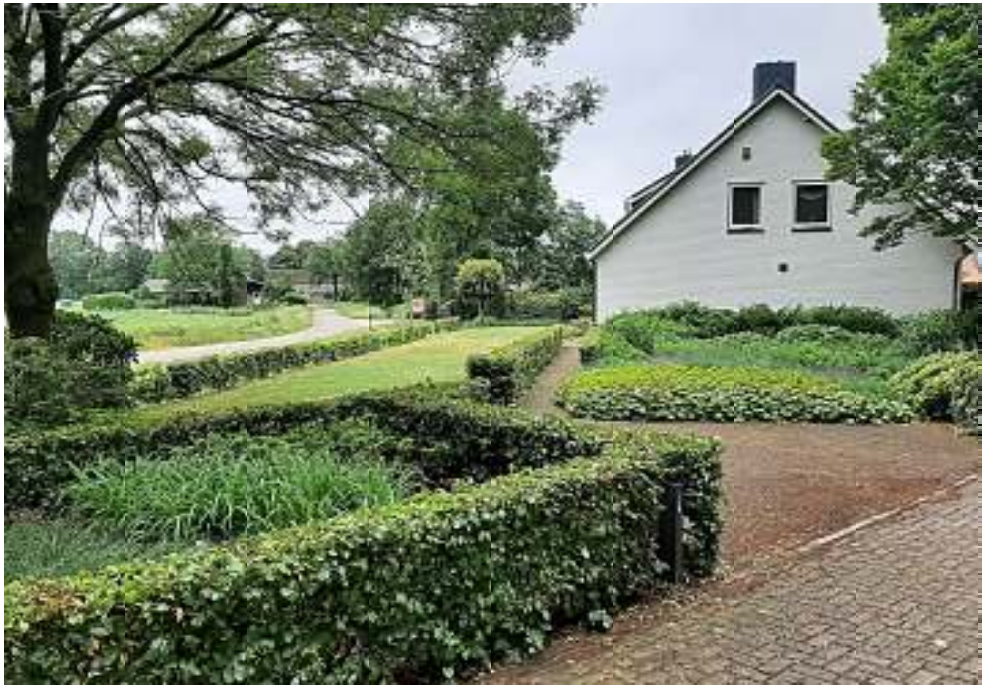
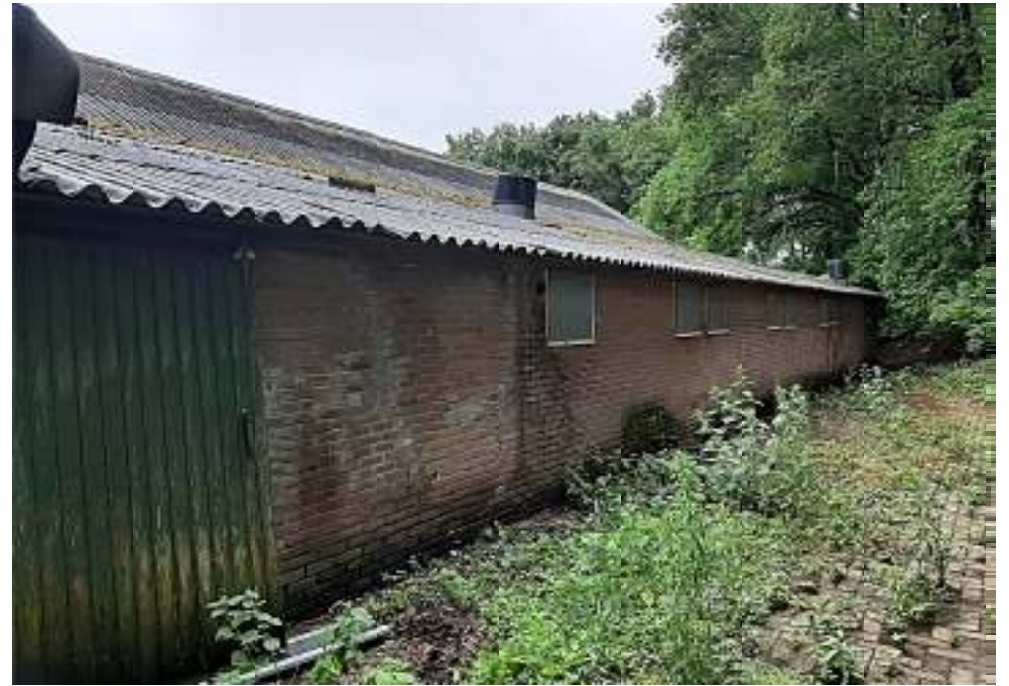
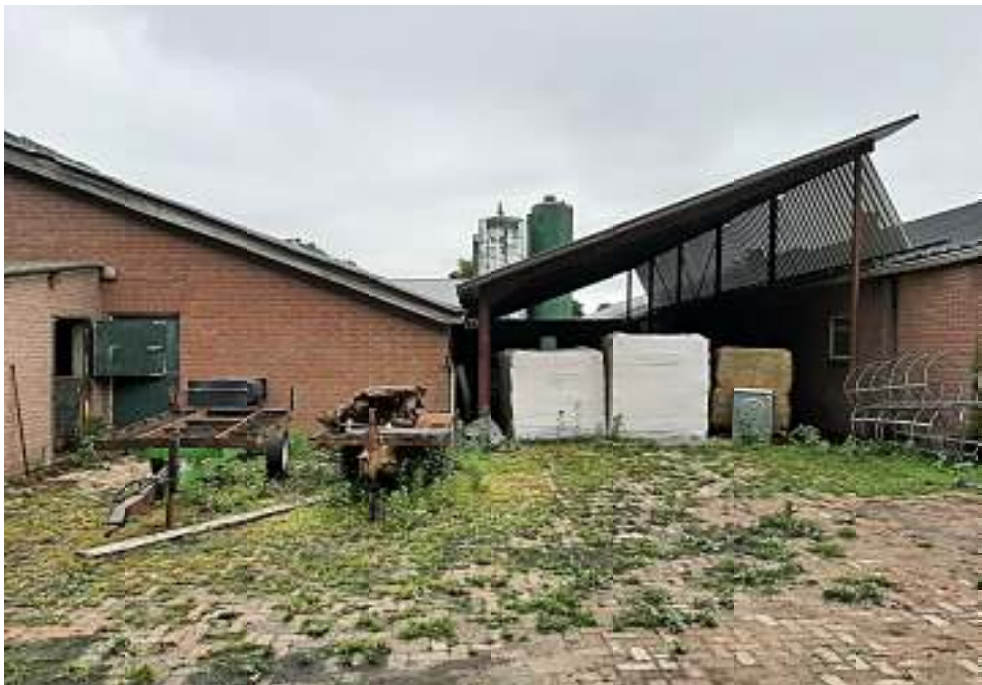
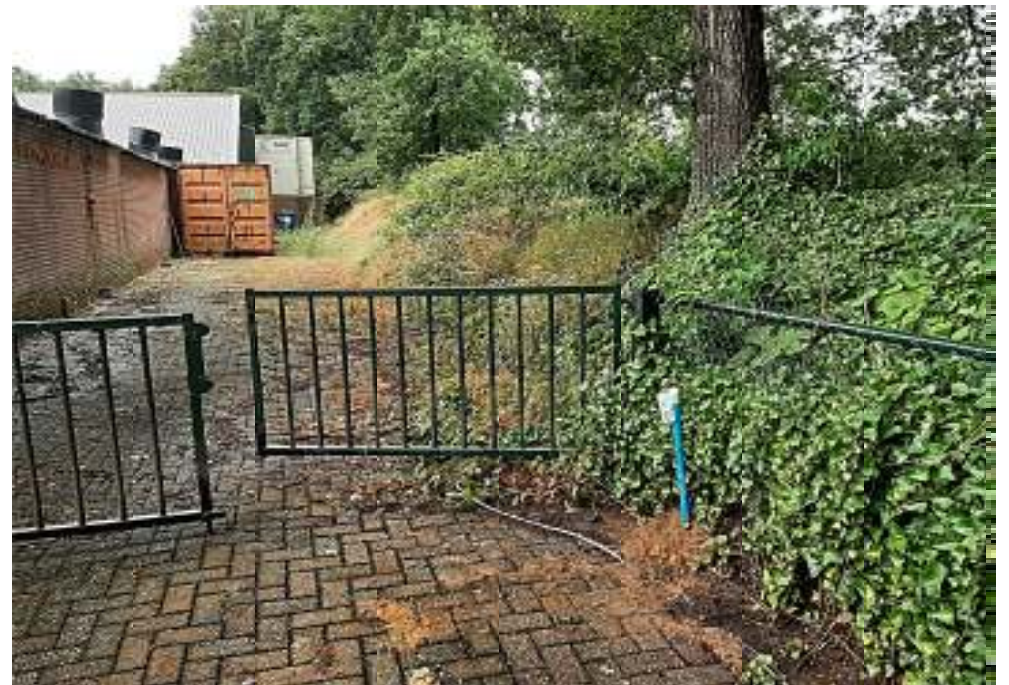
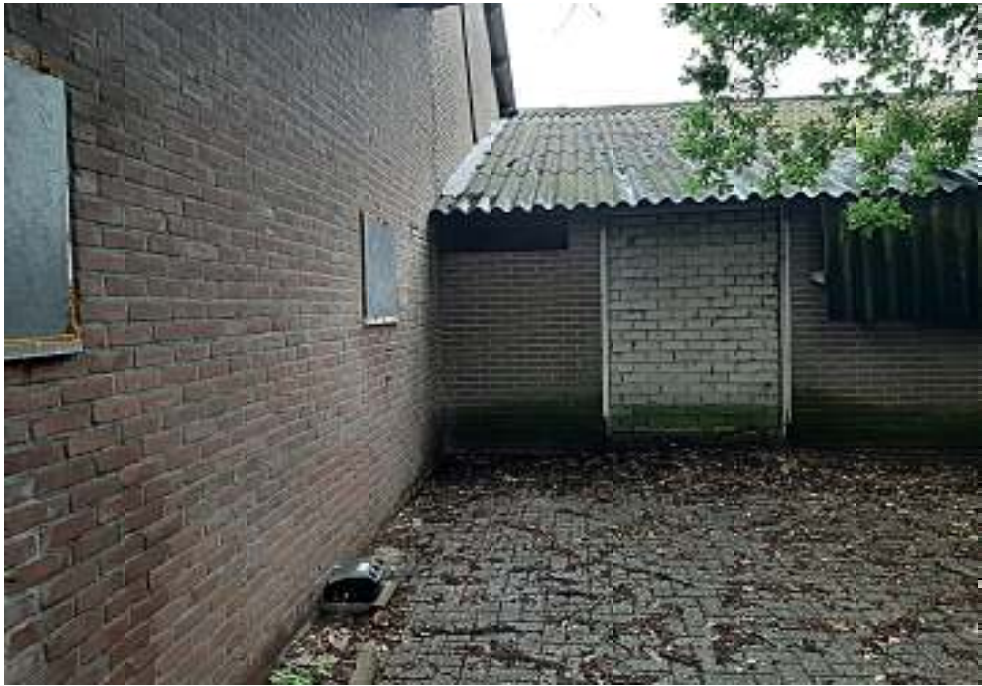
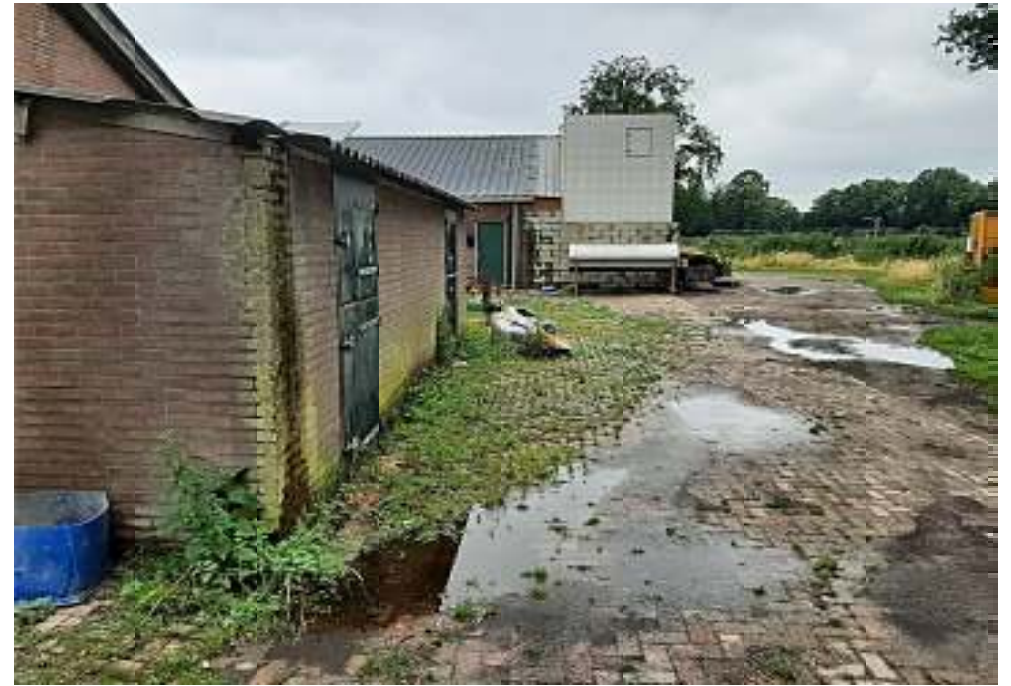
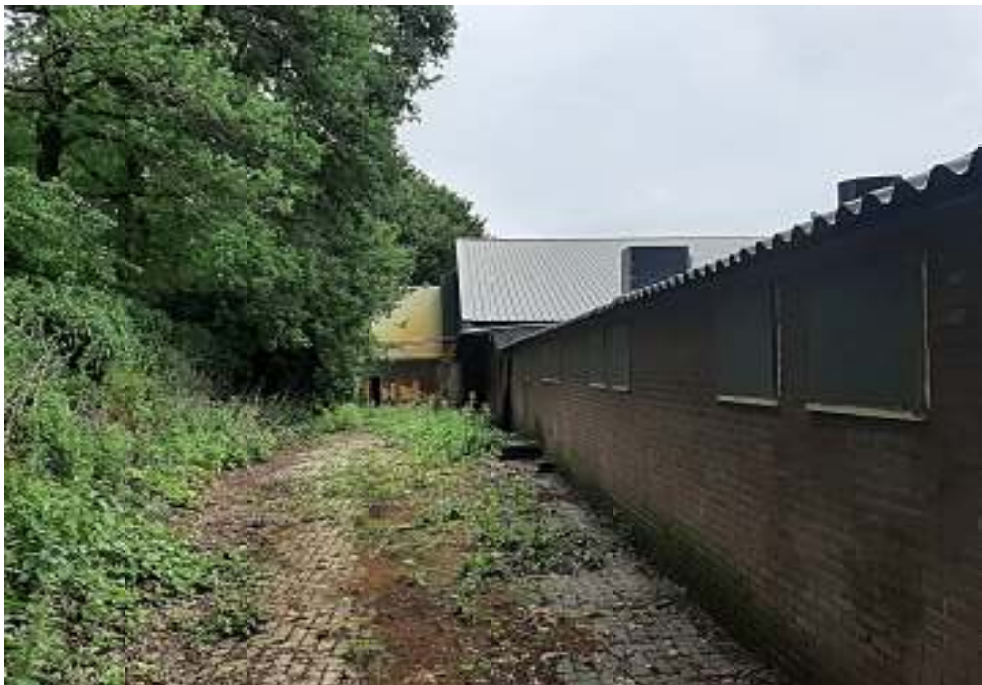
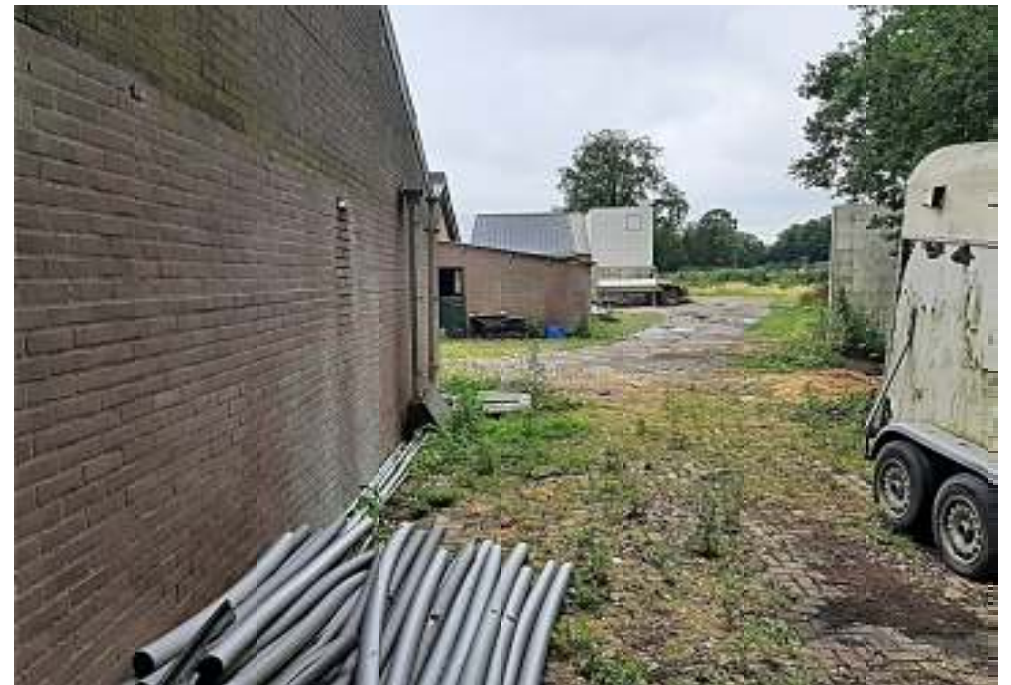
## Bijlage 6 : Fotorapportage

Door een gecertificeerd medewerker van Lankelma Geotechniek Zuid B.V. is een terreininspectie uitgevoerd voorafgaande aan de veldwerkzaamheden. Foto's van de locatie zijn in bijlage 6 toegevoegd. De locatie is daadwerkelijk in gebruik zoals in voorgaande alinea omschreven. Er zijn tijdens de terreininspectie bijzonderheden geconstateerd, welke een aanwijzing zouden kunnen zijn voor een mogelijke bodemverontreiniging. Tijdens de terreininspectie zijn een puinpad en een asbestverdacht dak zonder dakgoot geconstateerd.
