**VERKENNEND BODEMONDERZOEK EN  
VERKENNEND ONDERZOEK ASBEST**

**Vierhonderdpolderdijk 9 te Cadzand**

**Gemeente Oostburg, sectie W, nummer 578**

Rapportnummer: BM.0721272/VBO/cbu.01

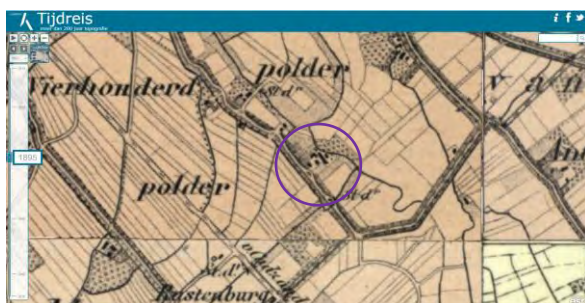
Figuur 1: situatie omstreeks 1895

Uit de verschillende topografische kaarten kan worden opgemaakt dat het perceel aan de Vierhonderdpolderdijk al ruim voor 1900 bebouwd was. De locatie had ook toen al een agrarische functie en een gedeelte van het huidige erf was in die tijd in gebruik als boomgaard. Het huidige erf, de woonboerderij met stallen, is van omstreeks 1940. De huidige betonverharding op het erf is ook van rond 1940. De boomgaard is tot 1940 aanwezig geweest.

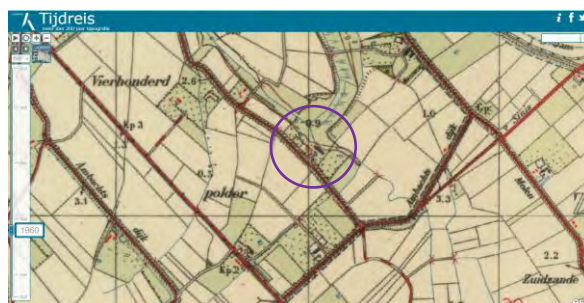
Figuur 2: situatie omstreeks 1960

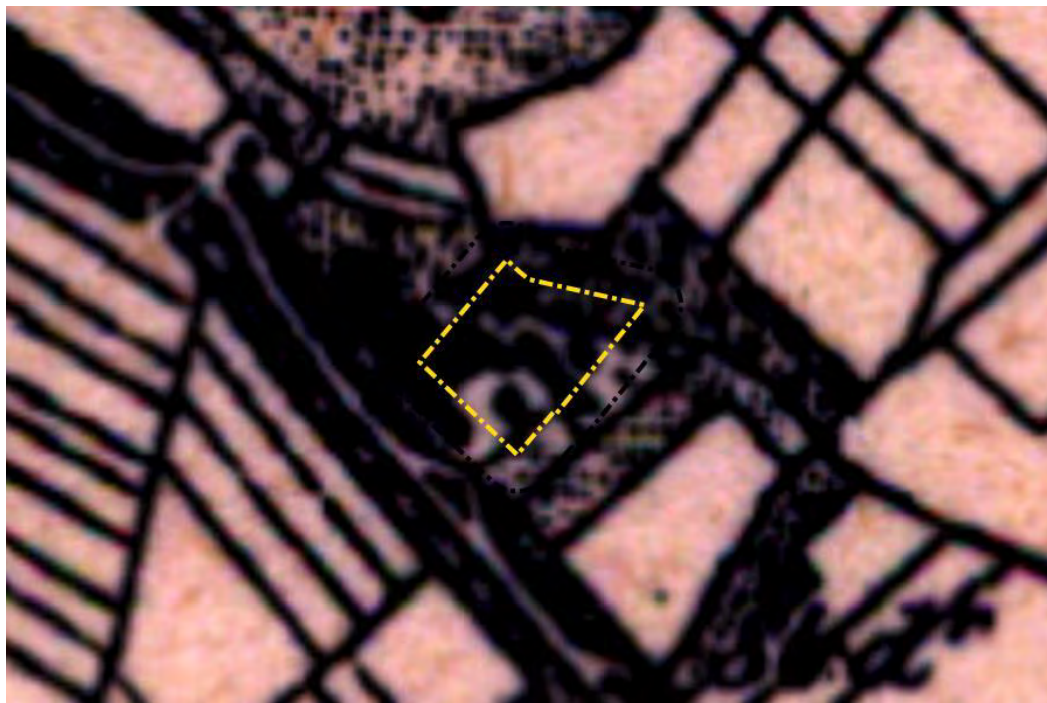
1864

Bij het raadplegen van historisch kaartmateriaal (bron: Topotijdreis, [www.topotijdreis.nl](http://www.topotijdreis.nl)) kunnen aanwijzingen aangetroffen worden met betrekking tot de aanwezigheid van antropogene lagen zoals ophogingen, dempingen, stortingen en/of opvullingen ter plaatse van de onderzoekslocatie.

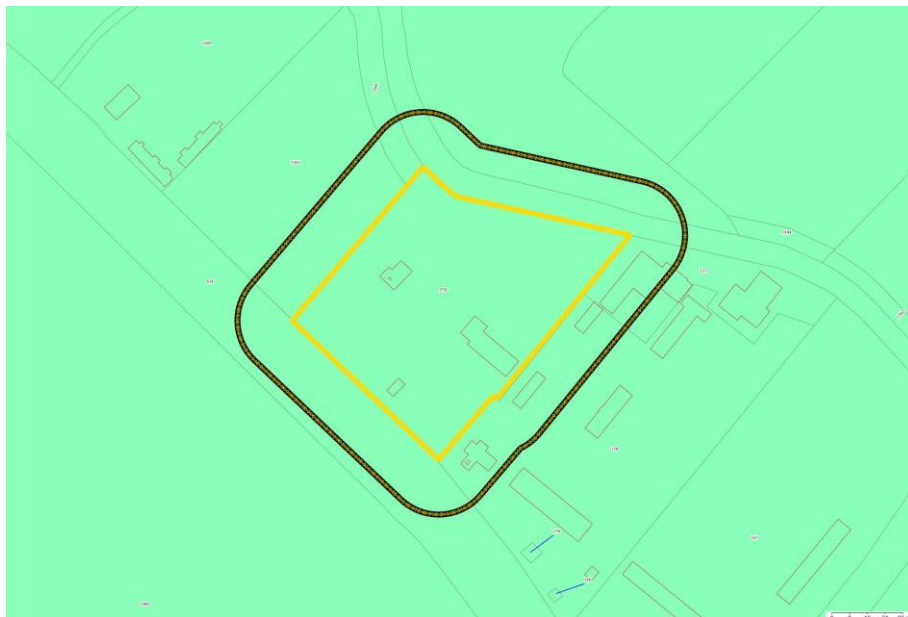
### BKK Kwaliteitsklasse bovengrond (0-0.5 m-mv)

Op basis van de bodemkwaliteitskaart heeft de te ontgraven grond op de onderzoekslocatie de volgende bodemkwaliteitsklasse(s):
