## Rapport

### verkennend bodemonderzoek Den Hof 18 te Waalre

*Projectnaam* Den Hof 18 te Waalre  
*Projectnummer* B1553

*Aantal pagina's* 10 (exclusief bijlagen)  
*Datum* 6 oktober 2015

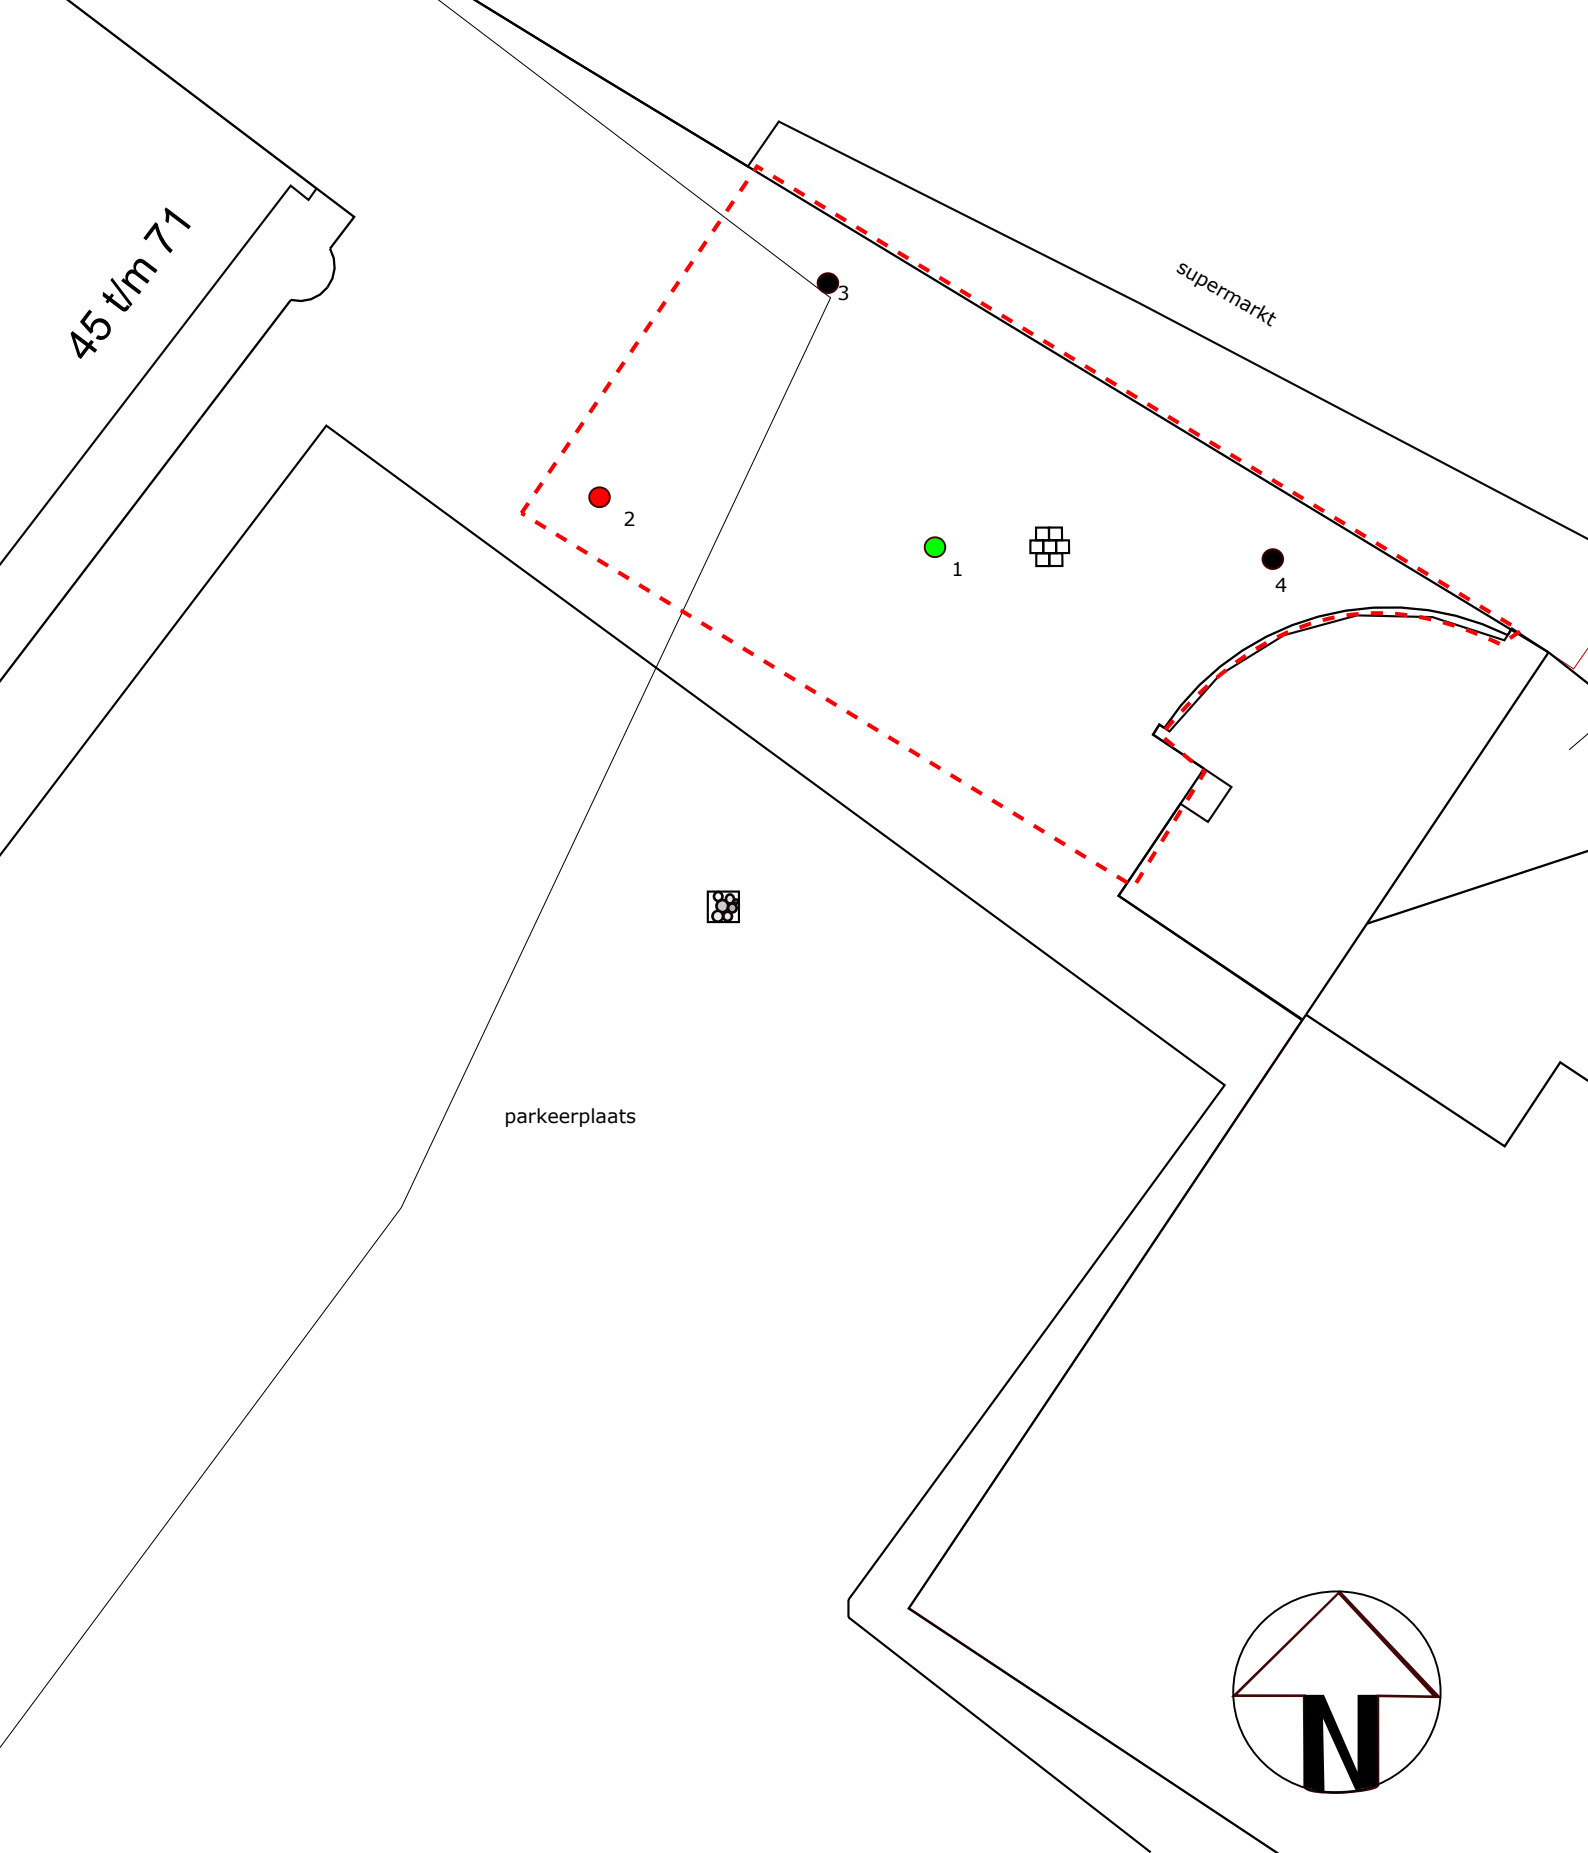
### Situatietekening met boorpunten

- In bijlage 2 is de plaats van de boringen in de situatietekening opgenomen.
- Voor de gedetailleerde boorprofielbeschrijvingen per boring wordt verwezen naar bijlage 3.
- In bijlage 6 zijn de veldwerkrapportages opgenomen

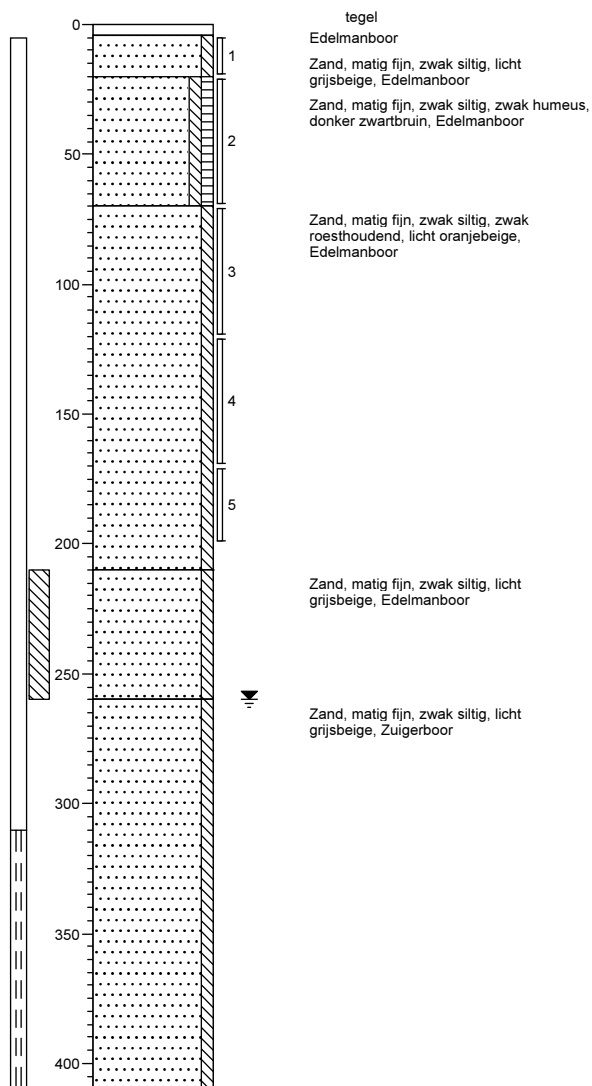
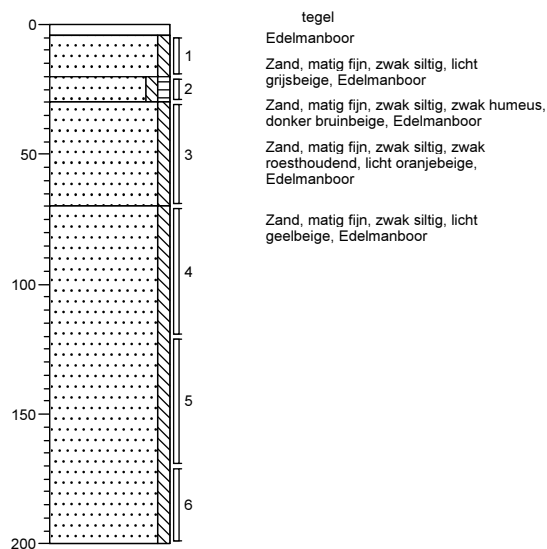
Boring: 1

Datum: 08-09-2015  
GWS: 260

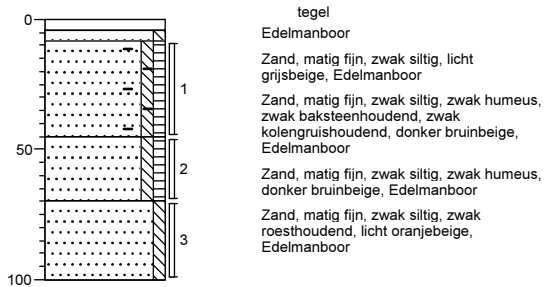
Boring: 3

| boring | diepte boring (m -mv) | traject (m -mv) | soort | waargenomen bijzonderheden |
|---|---|---|---|---|
| 3 | 1,00 | 0,08 - 0,45 | Zand | zwak baksteenhoudend, zwak kolengruishoudend |

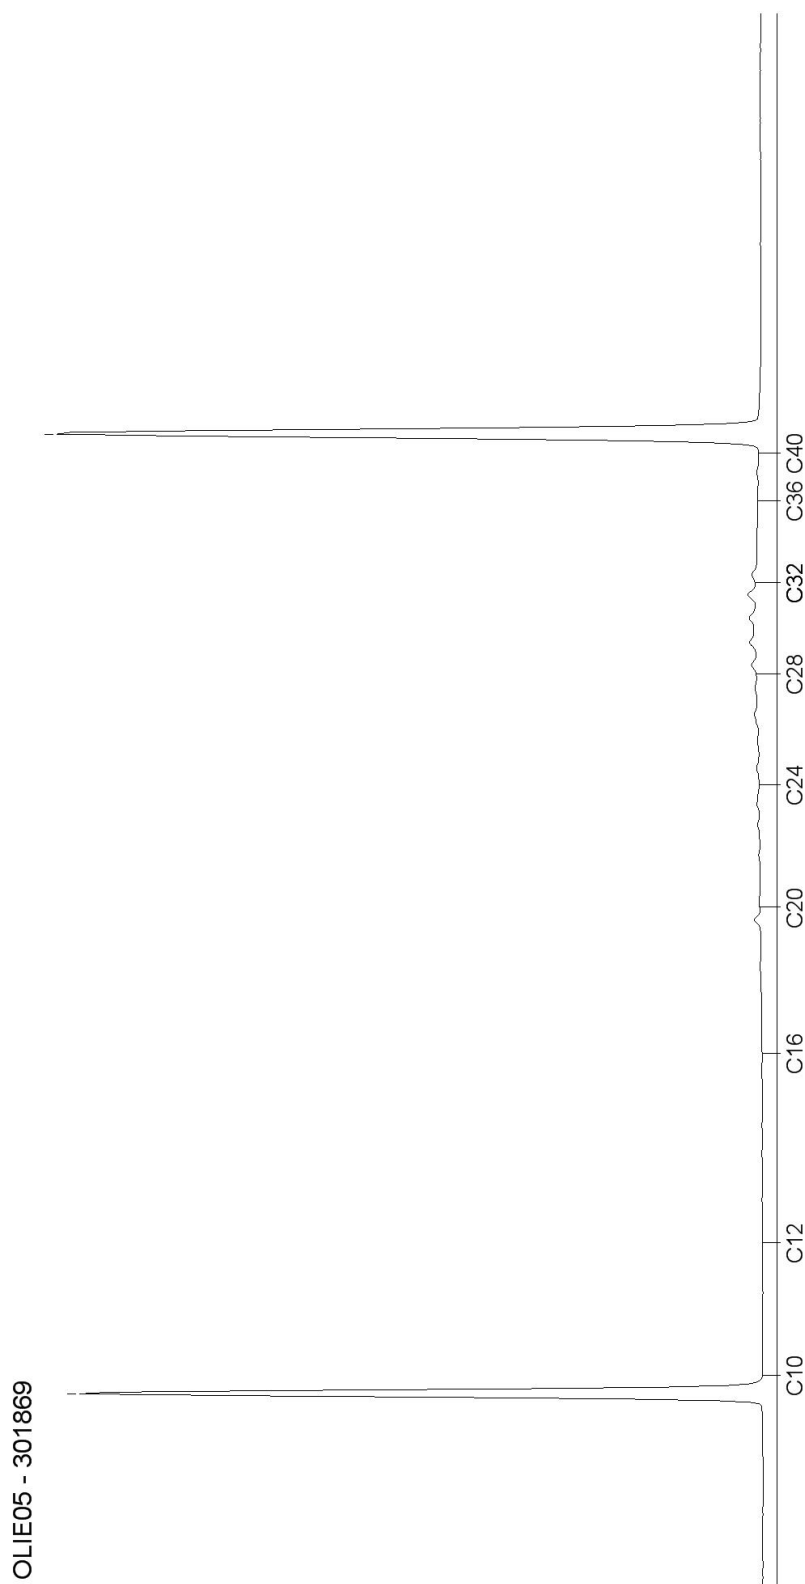
Chromatogram for Order No. 526631, Analysis No. 301869, created at 17.09.2015 08:37:49

**Monsteromschrijving: 3-1 3 (8-45)**

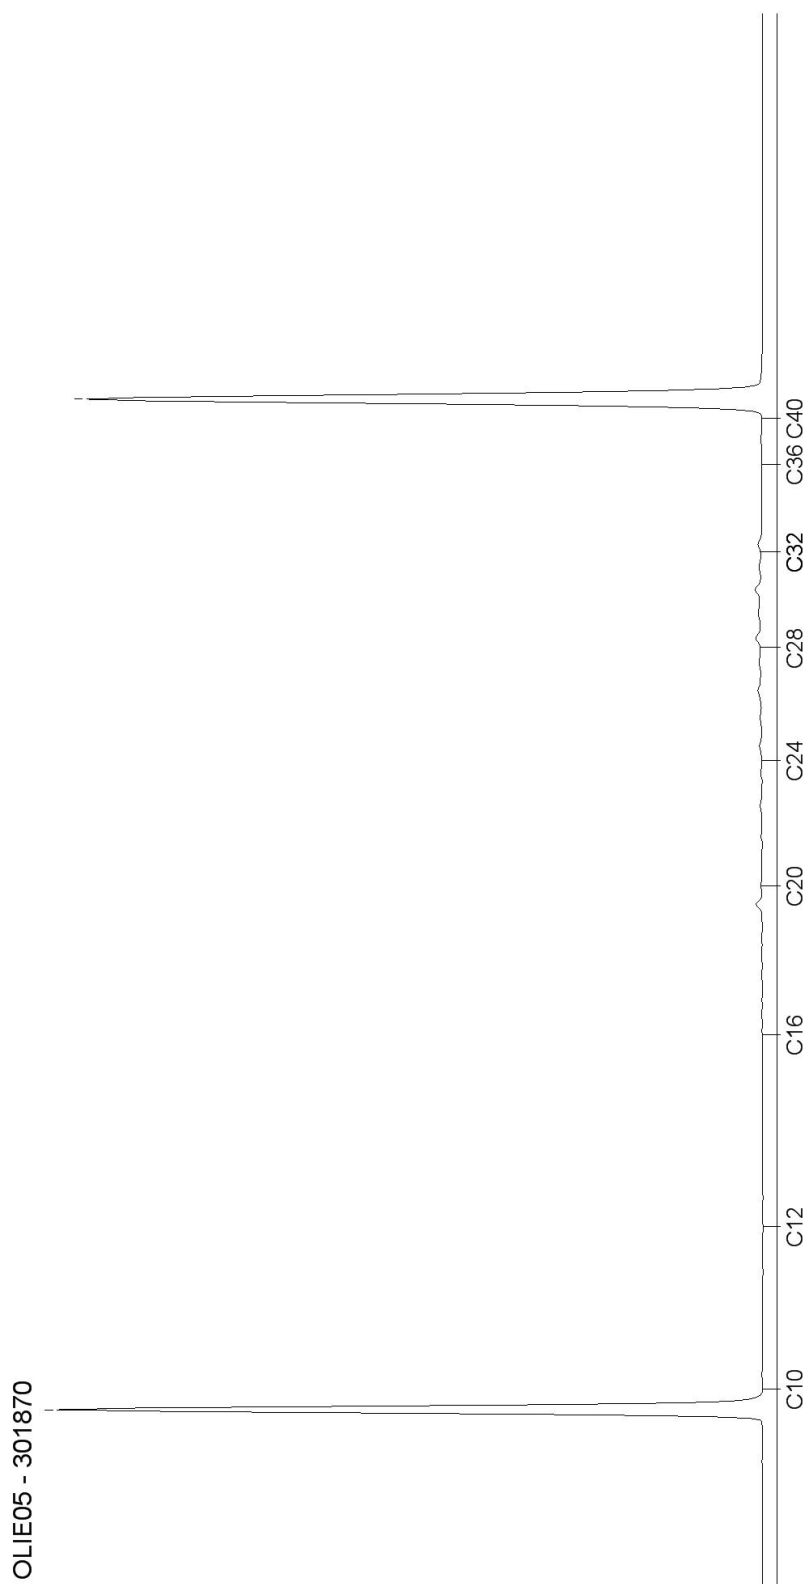
Chromatogram for Order No. 526631, Analysis No. 301870, created at 17.09.2015 08:37:50

**Monsteromschrijving: MM1 1 (20-70) 2 (20-30) 4 (5-55)**

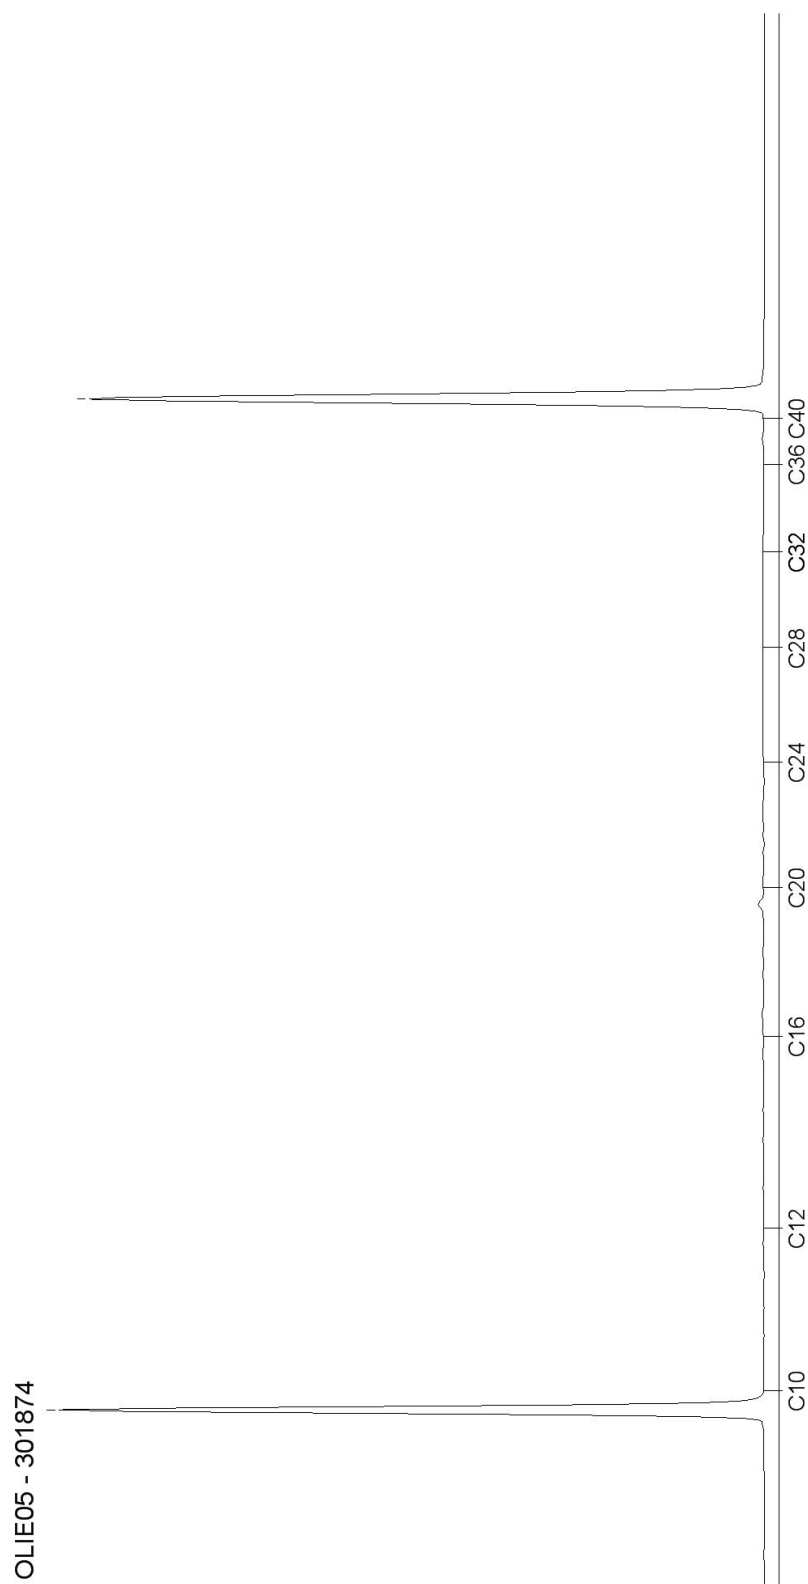
Chromatogram for Order No. 526631, Analysis No. 301874, created at 17.09.2015 08:37:50

**Monsteromschrijving: MM2 1 (70-120) 1 (120-170) 2 (70-120) 2 (170-200) 3 (70-100)**

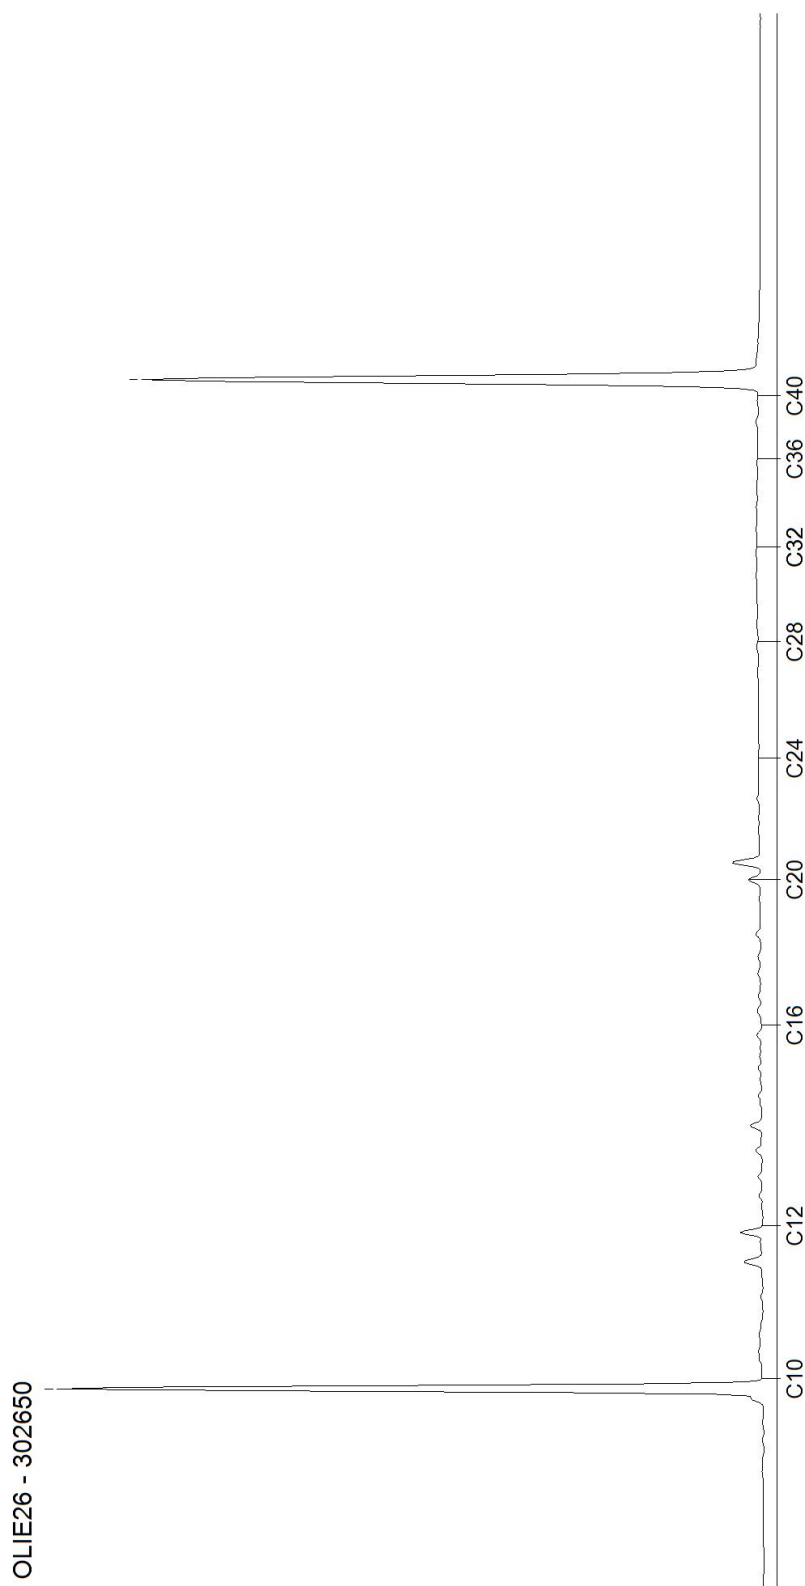
Chromatogram for Order No. 526819, Analysis No. 302650, created at 18.09.2015 05:38:25

**Monsteromschrijving: 1-1-1 1 (305-405)**

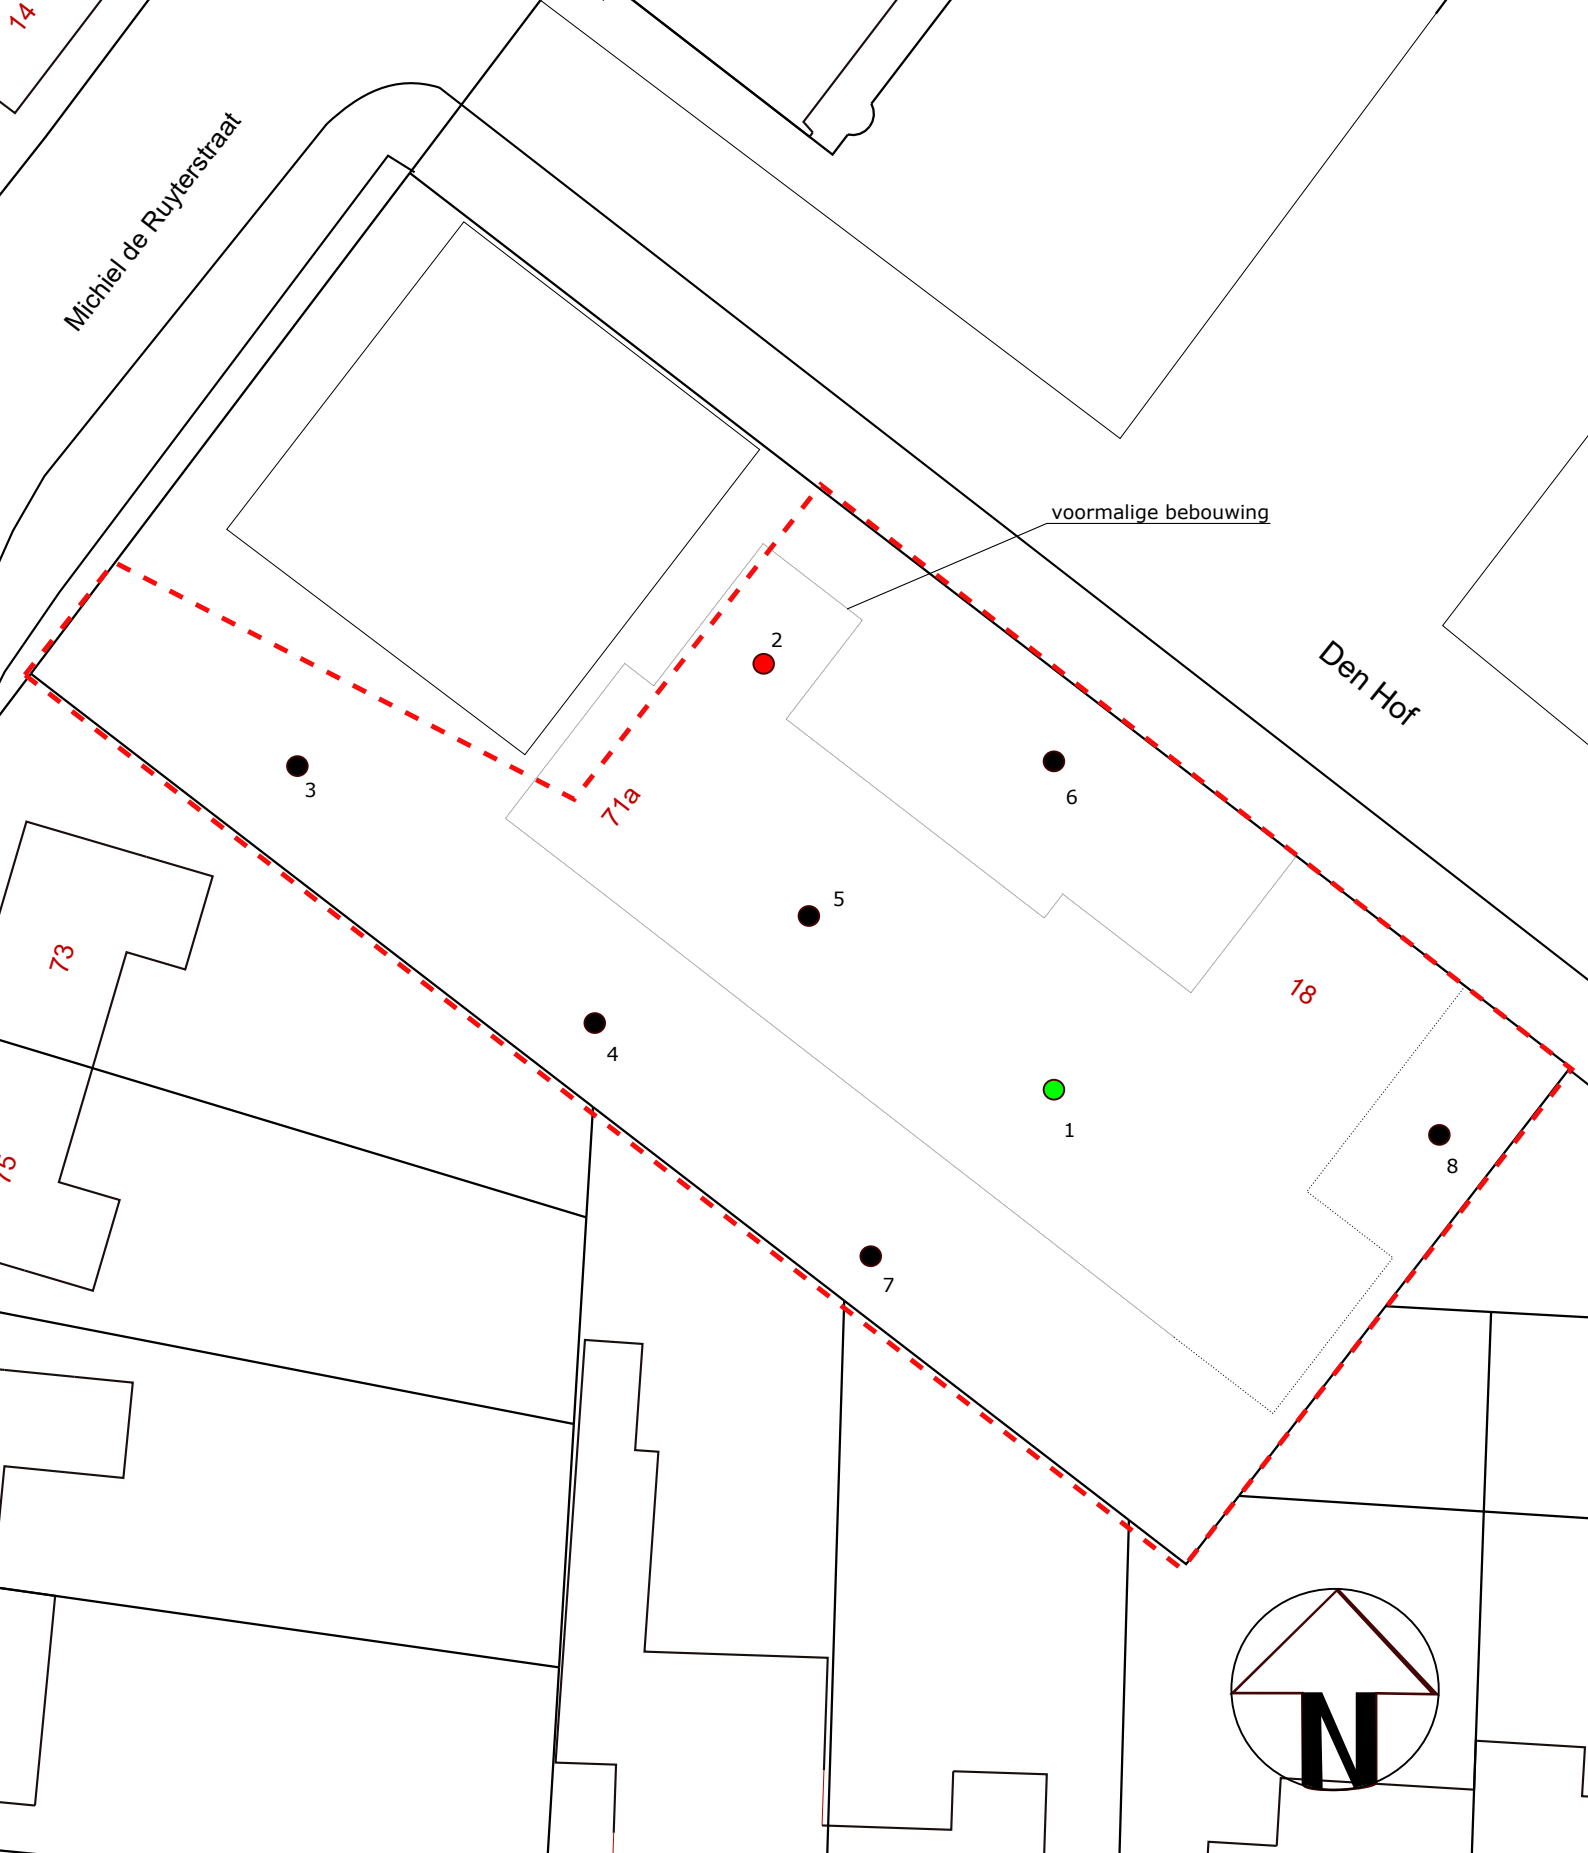
### Situatietekening met boorpunten

# Situatietekening met boorlocaties

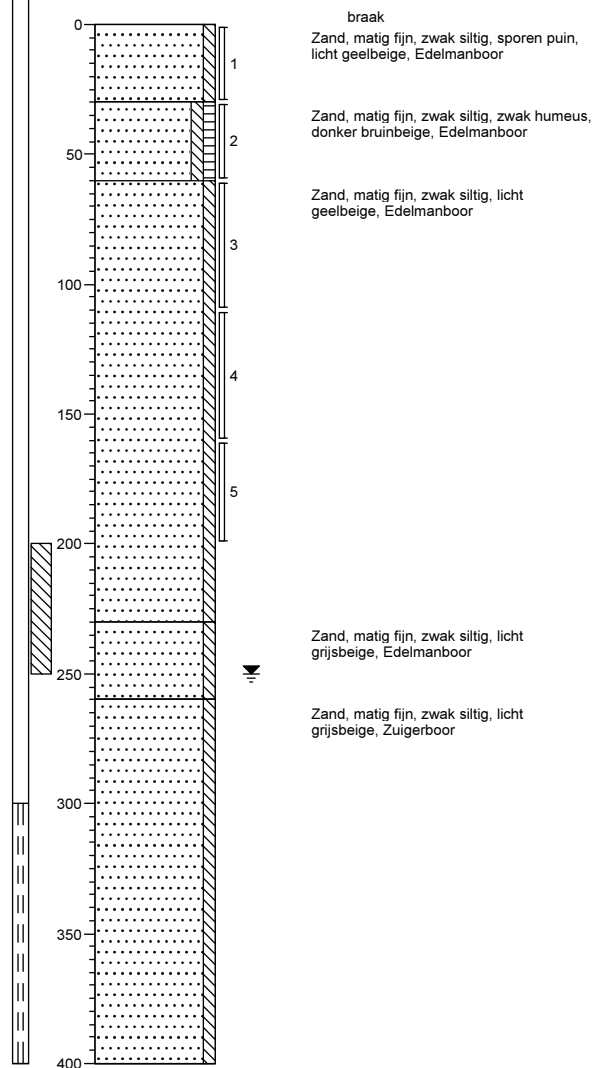
### Boring: 1

Datum: 08-09-2015  
Gps: 250

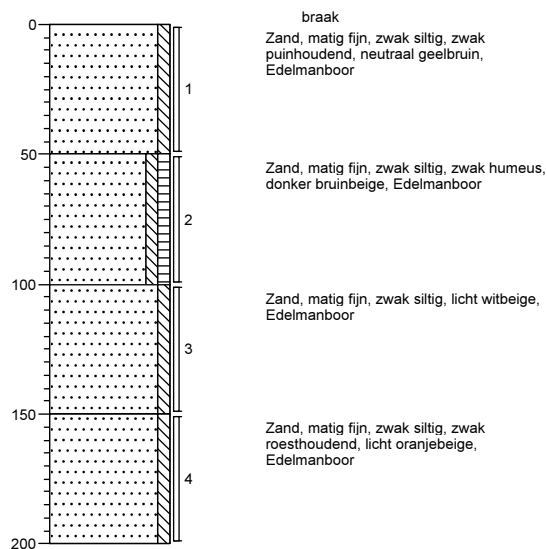
### Boring: 2

Datum: 08-09-2015

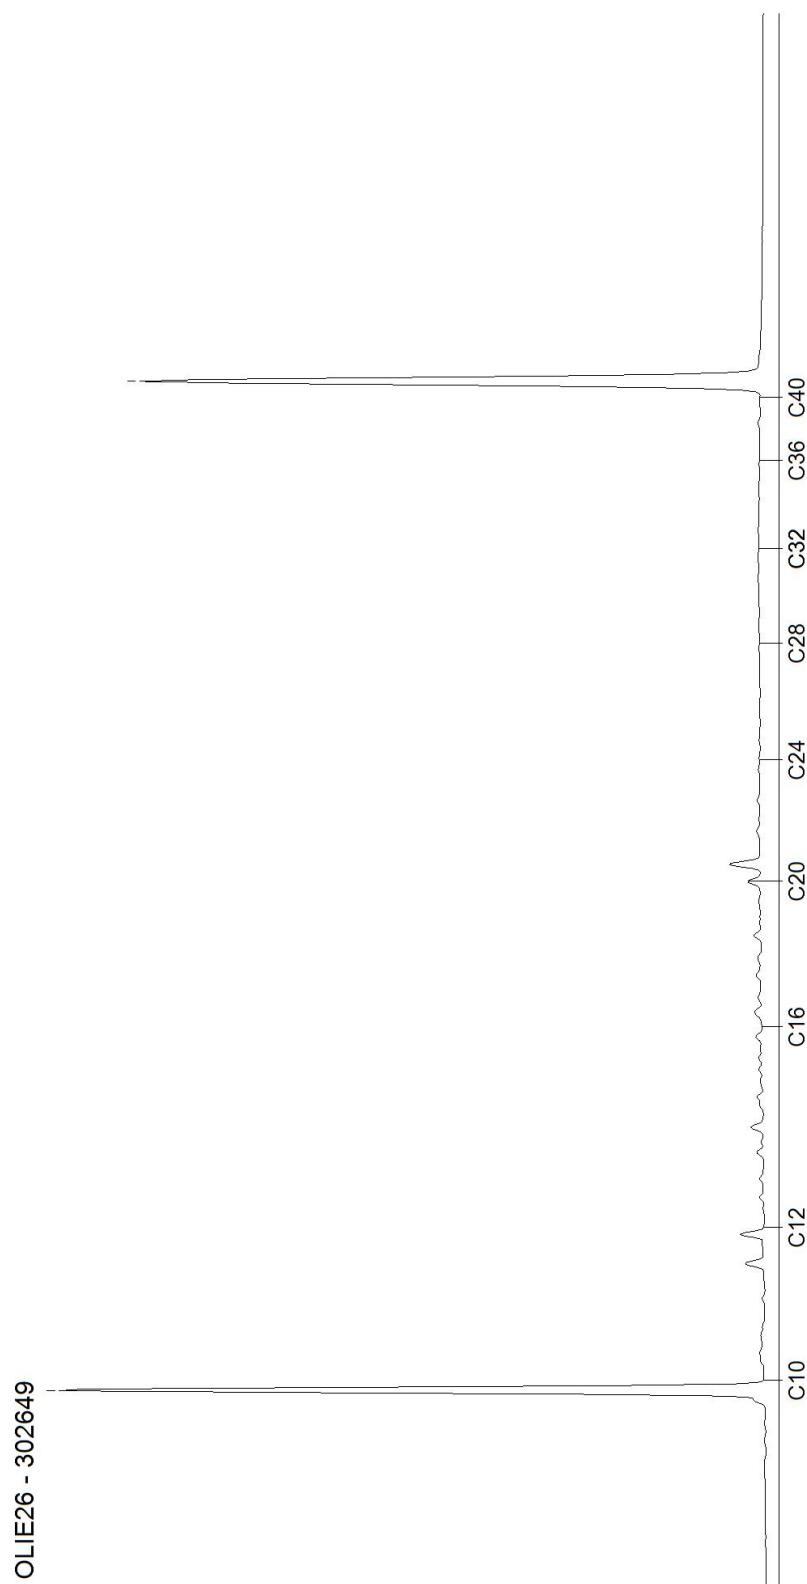
Chromatogram for Order No. 526818, Analysis No. 302649, created at 18.09.2015 05:38:25

**Monsteromschrijving: 1-1-1 1 (300-400)**

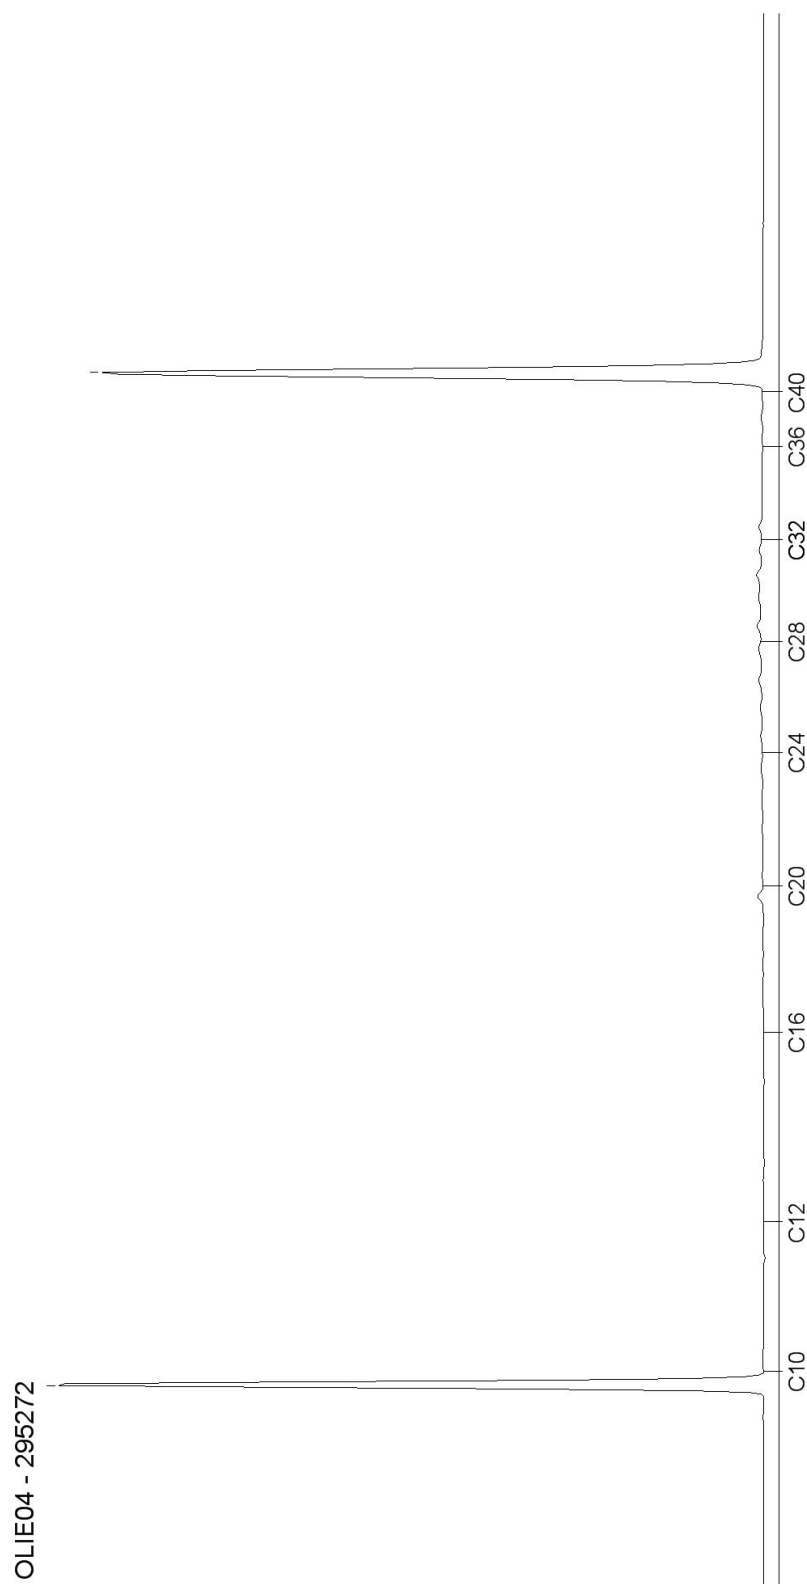
Chromatogram for Order No. 525171, Analysis No. 295272, created at 14.09.2015 08:55:34

**Monsteromschrijving: MM1 1 (0-30) 2 (0-50) 5 (0-15) 6 (0-20) 8 (20-50)**

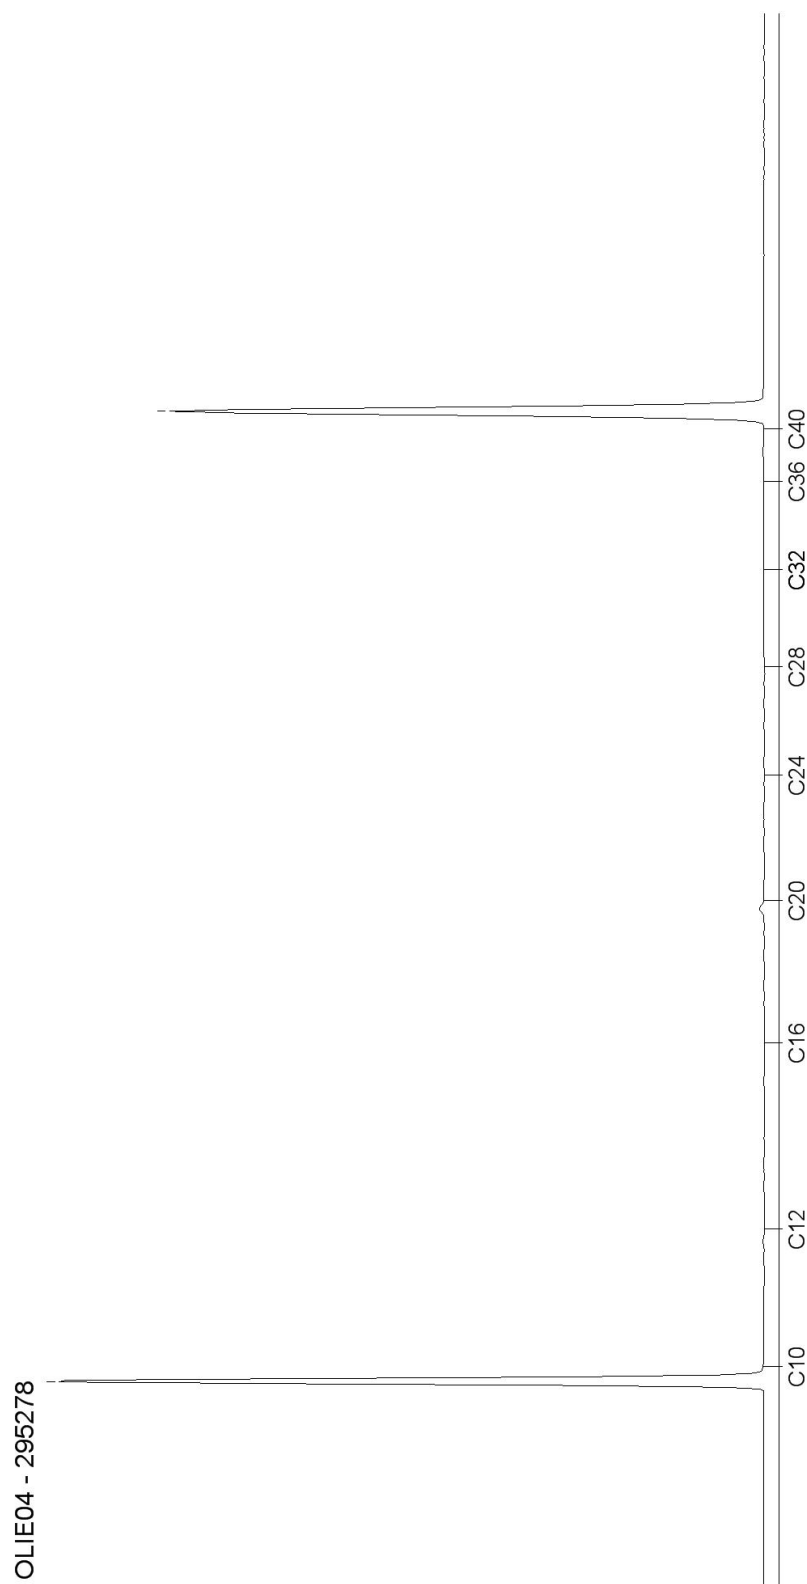
Chromatogram for Order No. 525171, Analysis No. 295278, created at 11.09.2015 08:42:42

**Monsteromschrijving: MM2 1 (160-200) 2 (100-150) 8 (70-100)**
