VERKENNEND BODEMONDERZOEK  
NEN 5740 EN ASFALTONDERZOEK  
Meester Slootsweg in Waalre

**Rapportnummer:** 209463-10/R01

**Datum:** 20 december 2018

**Projectomschrijving:** Verkennend bodemonderzoek NEN 5740 en asfaltonderzoek  
Meester Slootweg in Waalre

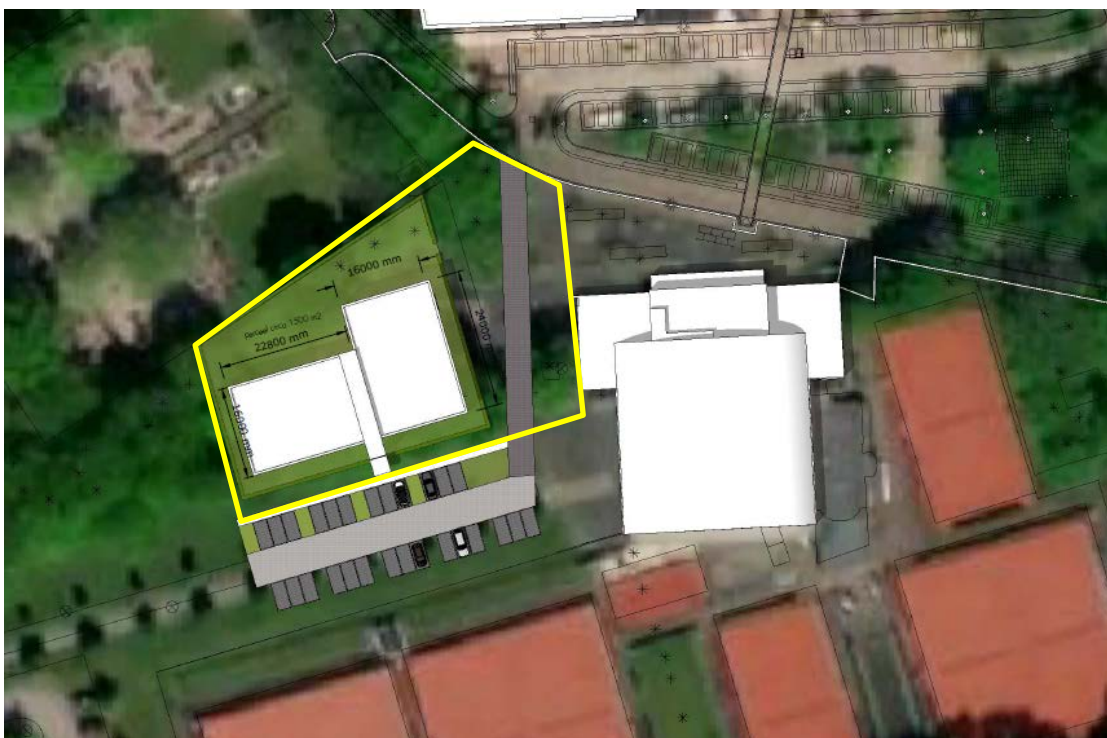
Afbeelding 1: Luchtfoto met voorlopige situering nieuwbouw (bron 2)

De situering van de onderzoekslocatie is globaal weergegeven met het gele kader op onderstaande afbeelding.

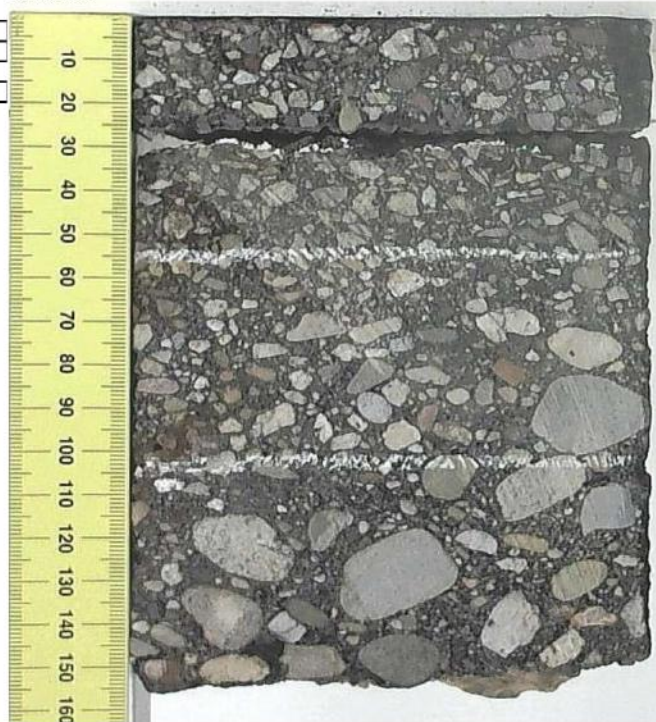
## Profiel foto

| Boorkern | Totale dikte (mm) | Onderscheiden lagen (mm – bovenkant asfalt) | Resultaat PAK-marker | Soort asfalt |
|---|---|---|---|---|
| 07 | 156 | 0 - 29 | Negatief | DAB 0-6 |
| | | 29 - 55 | Negatief | DAB 0-6 |
| | | 55 - 104 | Negatief | GAB 0-11 |
| | | 104 - 156 | Negatief | GAB 0-16 |

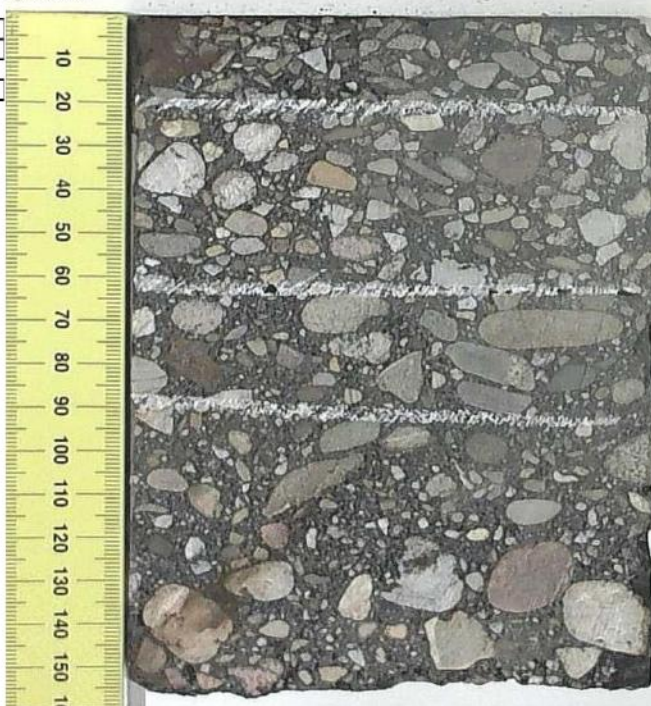
## Profiel foto

| Boorkern | Totale dikte (mm) | Onderscheiden lagen (mm – bovenkant asfalt) | Resultaat PAK-marker | Soort asfalt |
|---|---|---|---|---|
| 08 | 138 | 0 - 20 | Negatief | DAB 0-6 |
| | | 20 – 62 | Negatief | GAB 0-11 |
| | | 62 - 90 | Negatief | GAB 0-16 |
