**Rapport**  
**Verkennd bodemonderzoek NEN 5740**  
Flerdeweg 6a te Hernen

Projectnummer: 21026

Datum: 02 maart 2021

Status: Definitief

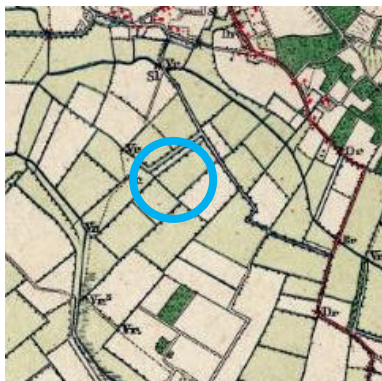
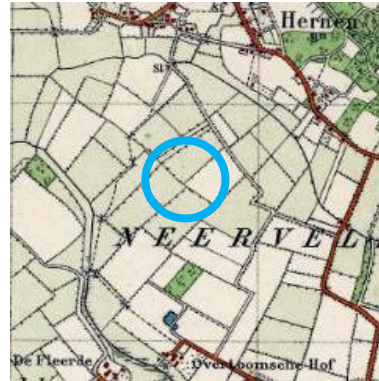
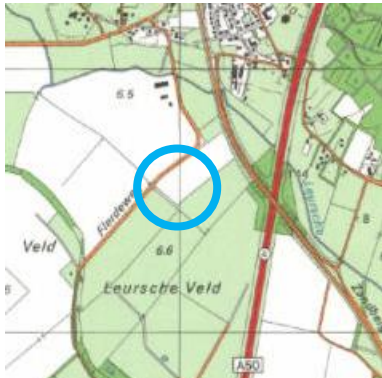
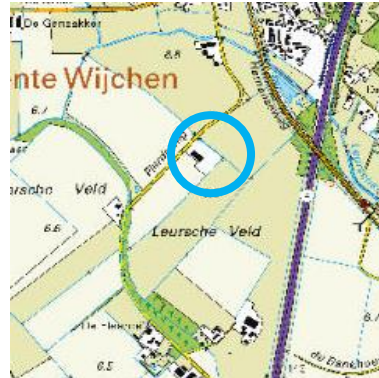
Topotijdreis:

Op historisch kaartmateriaal is de Flerdeweg vanaf 1977 waarneembaar. De locatie en de omgeving zijn in het verleden altijd agrarisch in gebruik geweest als akkerland en/of weiland. Op de locatie Flerdeweg 7 bevinden zich de bedrijfsgebouwen van een akkerbouwbedrijf. Deze bedrijfsgebouwen dateren uit respectievelijk 2009 en 2015. Op luchtfoto's uit het verleden is te zien dat de locatie voordien in gebruik was als akkerland.

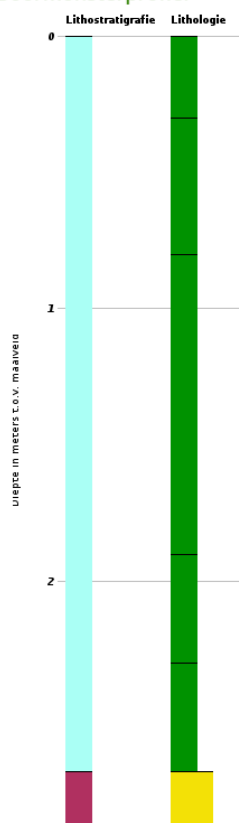
### Boormonsterprofiel

Identificatie : B39H0849  
Coördinaten : 174809 , 426455 (RD)  
Maaiveld: 6.50 m t.o.v. NAP  
Beschikbare informatie: Digitale opnamegegevens  
Beschrijfmethode: Onbekend  
Kwaliteit interpretatie: Geautomatiseerd toegekend

Lithostratigrafie    Lithologie  
EC    Klei  
KR    Zand midden categorie

Het freatisch grondwater bevindt zich op 0,97 m-mv. Volgens de Grondwaterkaart van

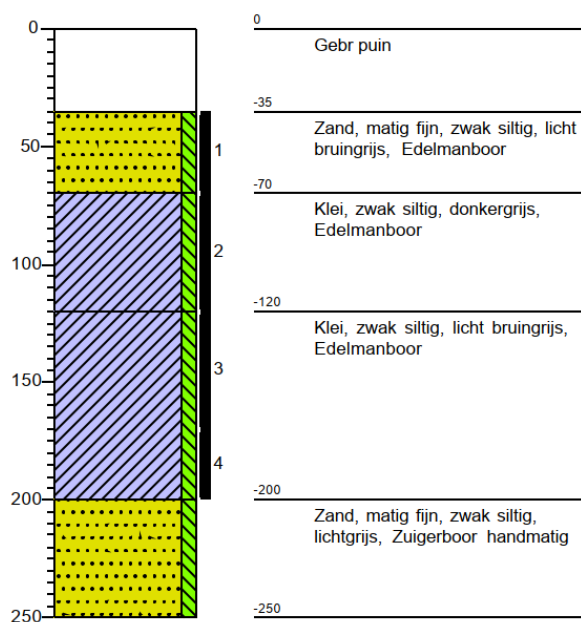
De boringen zijn verspreid over de locatie genomen. De bodemopbouw bestaat globaal uit:

In het opgeboorde materiaal zijn zintuiglijk geen verontreinigingen waargenomen. Tijdens de veldwerkzaamheden zijn op het maaiveld van de onderzoekslocatie evenals in de bodem, geen ondefinieerbare puin(resten) of andere asbestverdachte materialen aangetroffen. De puinverharding op het te onderzoeken terrein dateert van na 2005 en kan daarom als onverdacht op asbest worden beschouwd. Er is daarom geen asbestonderzoek conform NEN 5707 uitgevoerd.

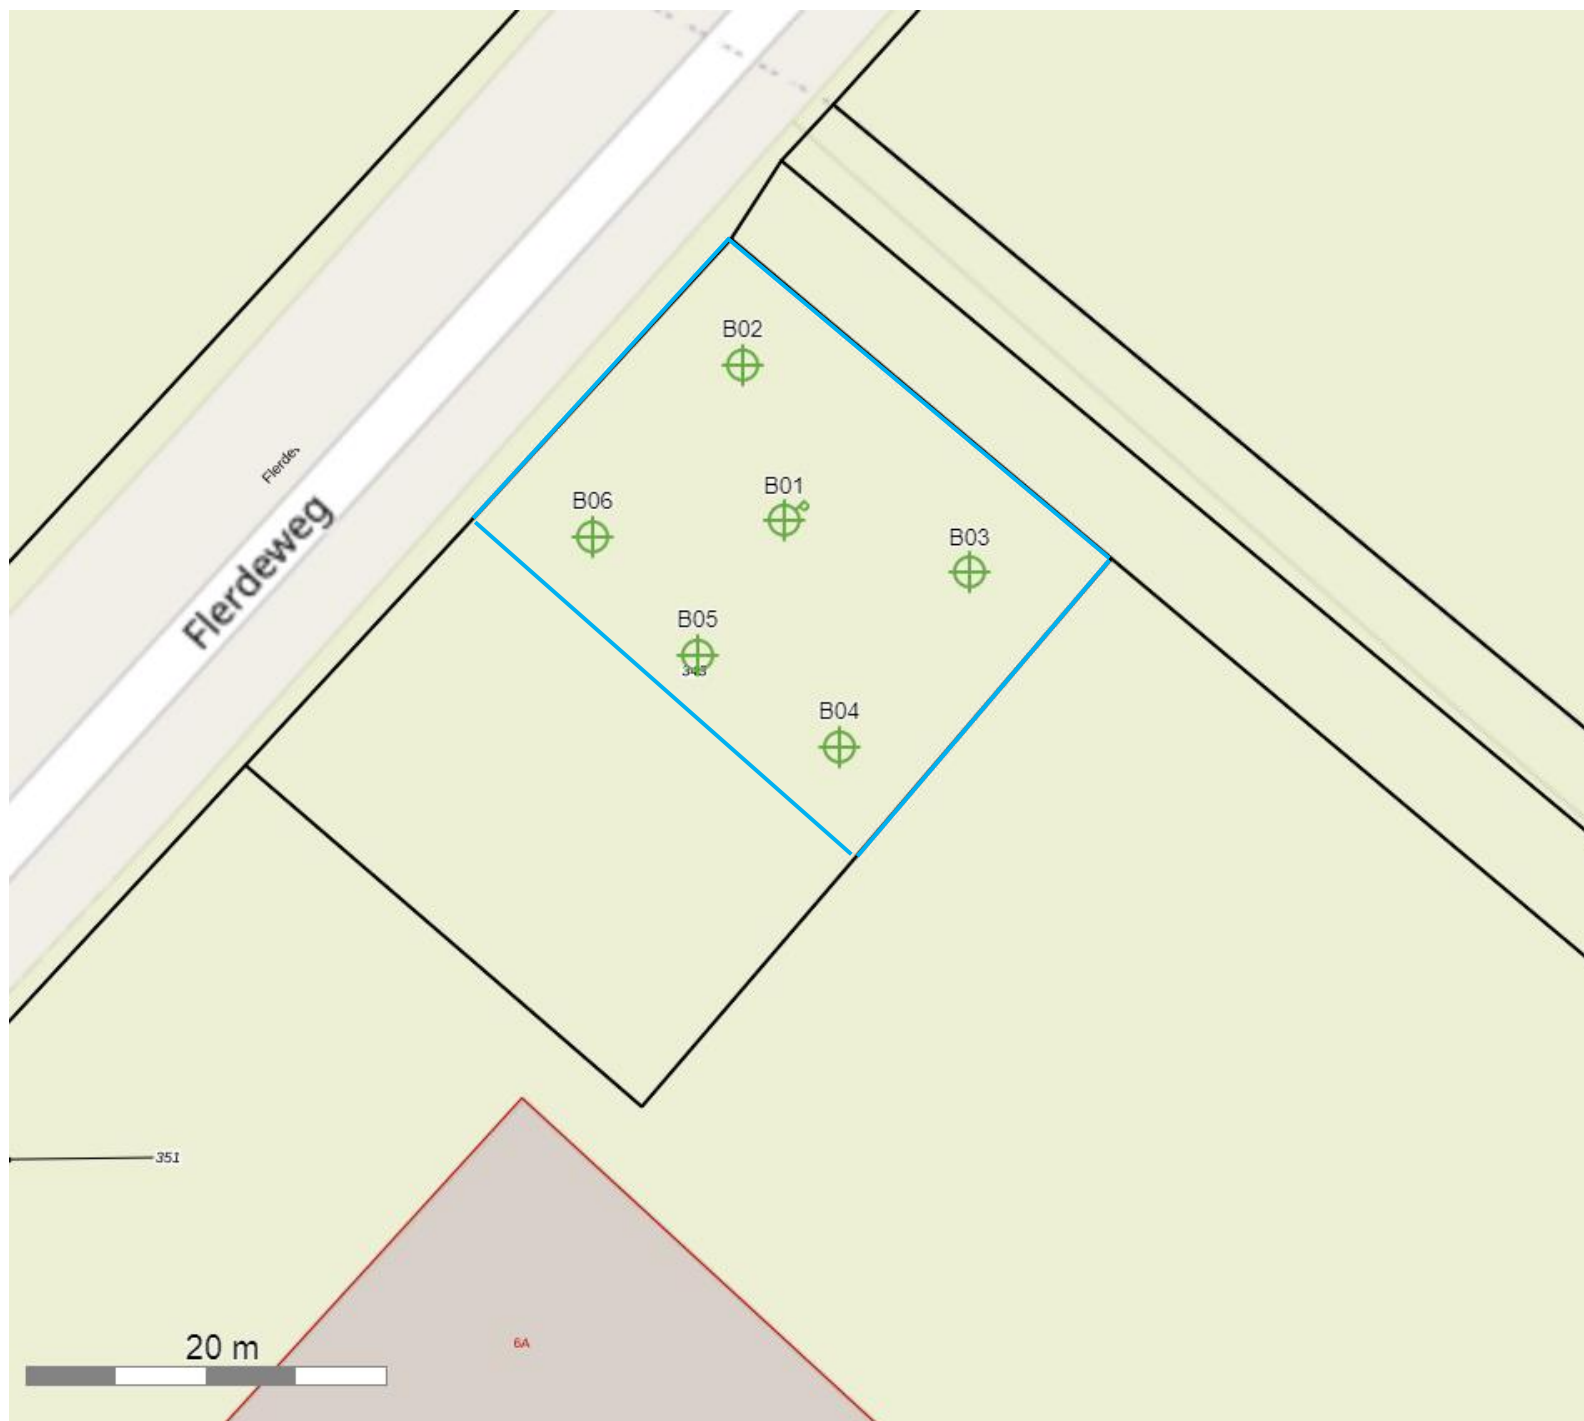
## Situering meetpunten

Het veldwerk is op 28-01-2021 en 05-02-2020 uitgevoerd door erkend monsternemer de heer A. de Graaf van Boluwa Eco Systems BV en heeft bestaan uit:[zie voor de situatie van de boringen bijlage 2]

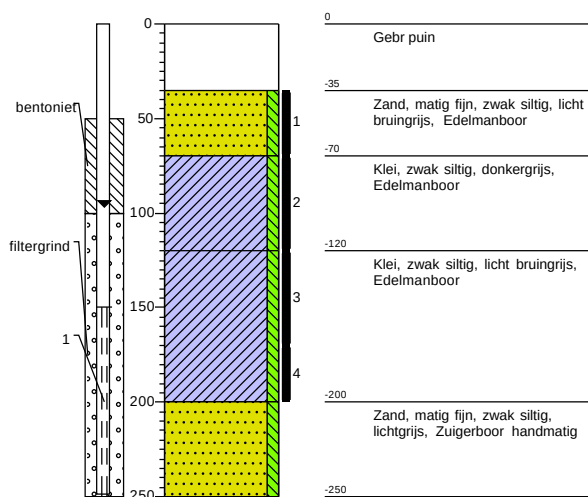
## Boring: B01

Uit boring B01 [peilbuis] is een grondwatermonster genomen en geanalyseerd, dit grondwatermonster met analyses is:

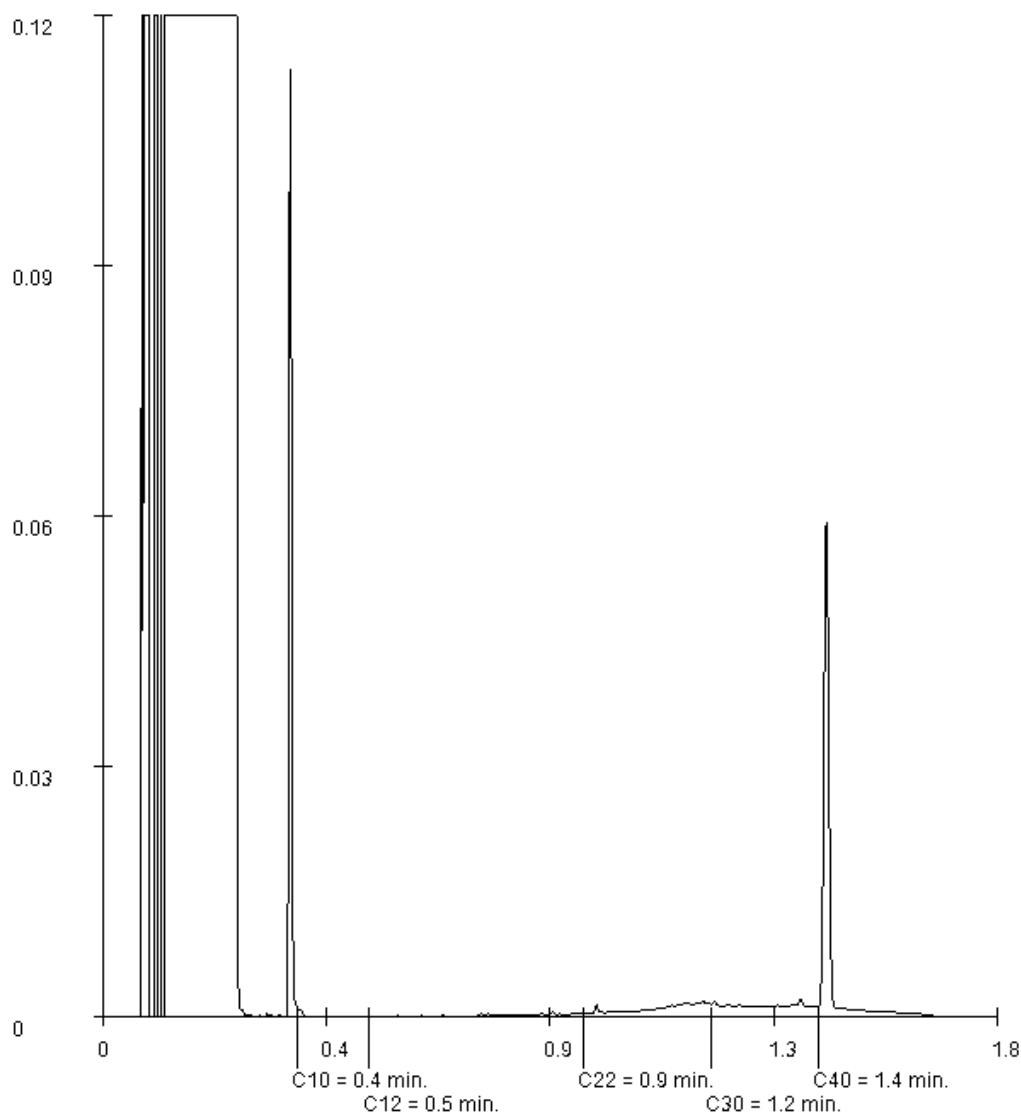
De C10 en C40 pieken zijn toegevoegd door het laboratorium en worden gebruikt als interne standaard.
