## Verkendend bodemonderzoek

Distelweg 11 te Wijchen

In opdracht van Buro Ariëns heeft Milieutechniek Rouwmaat Groenlo B.V. een verkennend bodemonderzoek verricht aan de Distelweg 11 te Wijchen (gemeente Wijchen).

Het bodemonderzoek is uitgevoerd in het kader van een bestemmingsplanwijziging en bouwvergunning. Het onderzoek heeft tot doel vaststellen of er een grond- of grondwaterverontreiniging aanwezig is, welke mogelijk een belemmering kan vormen.

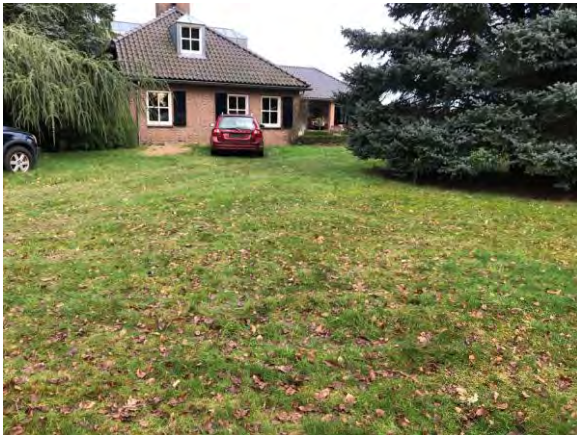
Figuur 1: Overzichtsfoto

De onderzoekslocatie is gelegen aan de rand van Wijchen. De onderzoekslocatie is in de huidige situatie braakliggend. De initiatiefnemer is voornemens nieuwbouw op het perceel te realiseren.

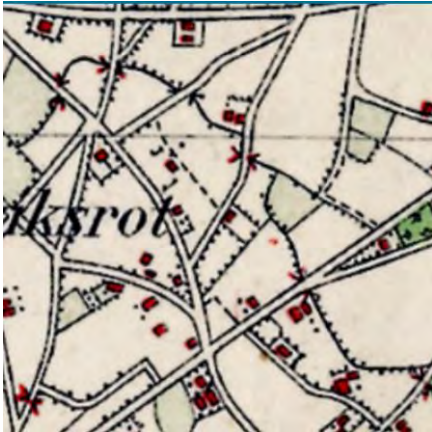
Figuur 2: Historische kaart 1950

Uit historisch kaartmateriaal is gebleken dat de locatie in het verleden altijd in gebruik is geweest ten behoeve van agrarische- /natuurdoeleinden. De onderzoekslocatie is voor zover bekend nimmer bebouwd geweest.

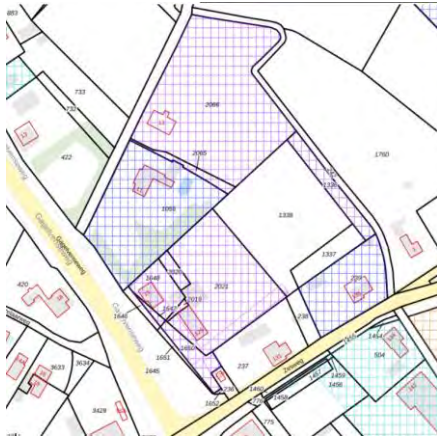
Figuur 6: Weergave bodemloket.nl

Uit informatie van het bodemloket blijkt dat er historische activiteiten van het perceel bekend zijn. Het betreft een voorgaand bodemonderzoek

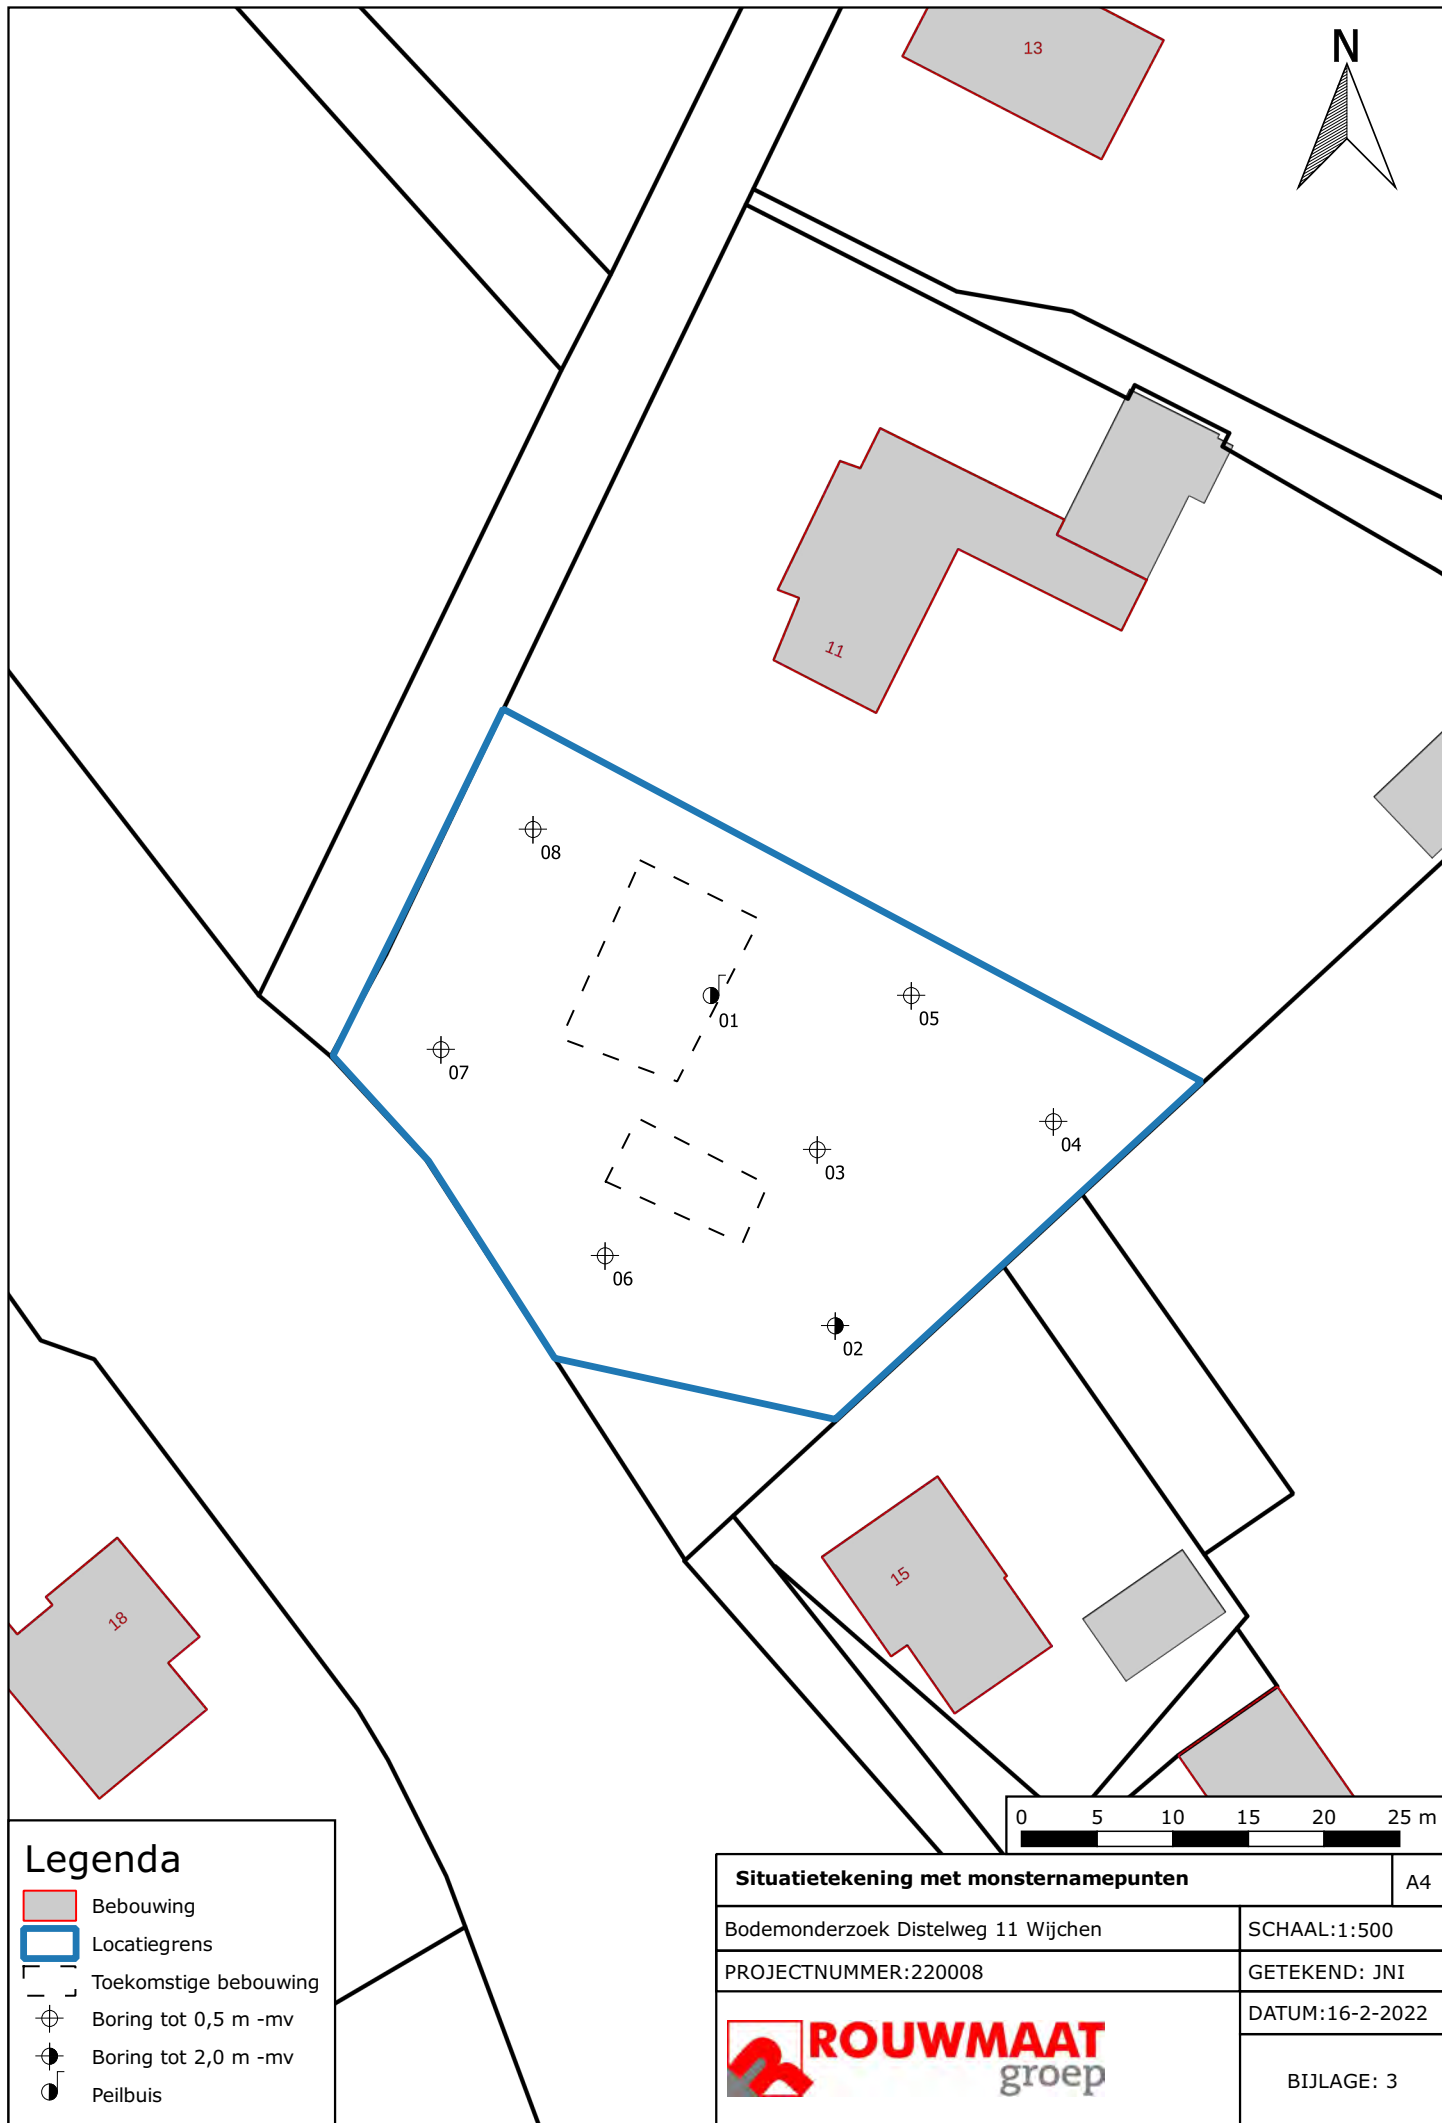
#### **SITUATIETEKENING MET MONSTERNAMEPUNTEN**

De veldwerkzaamheden zijn uitgevoerd op 20 januari 2022 en op 28 januari 2022 is de peilbuis bemonsterd. Op de tekening in bijlage 3 staan de diverse boringen weergegeven.
