VERKENNEND BODEMONDERZOEK NEN 5740

Woeziksestraat 339  
Wijchen

*projectlocatie*  
Woeziksestraat 339  
Wijchen

| Projectnummer en versie:<br><b>15923, versie 1.0</b> | | Status:<br><b>- DEFINITIEF -</b> |

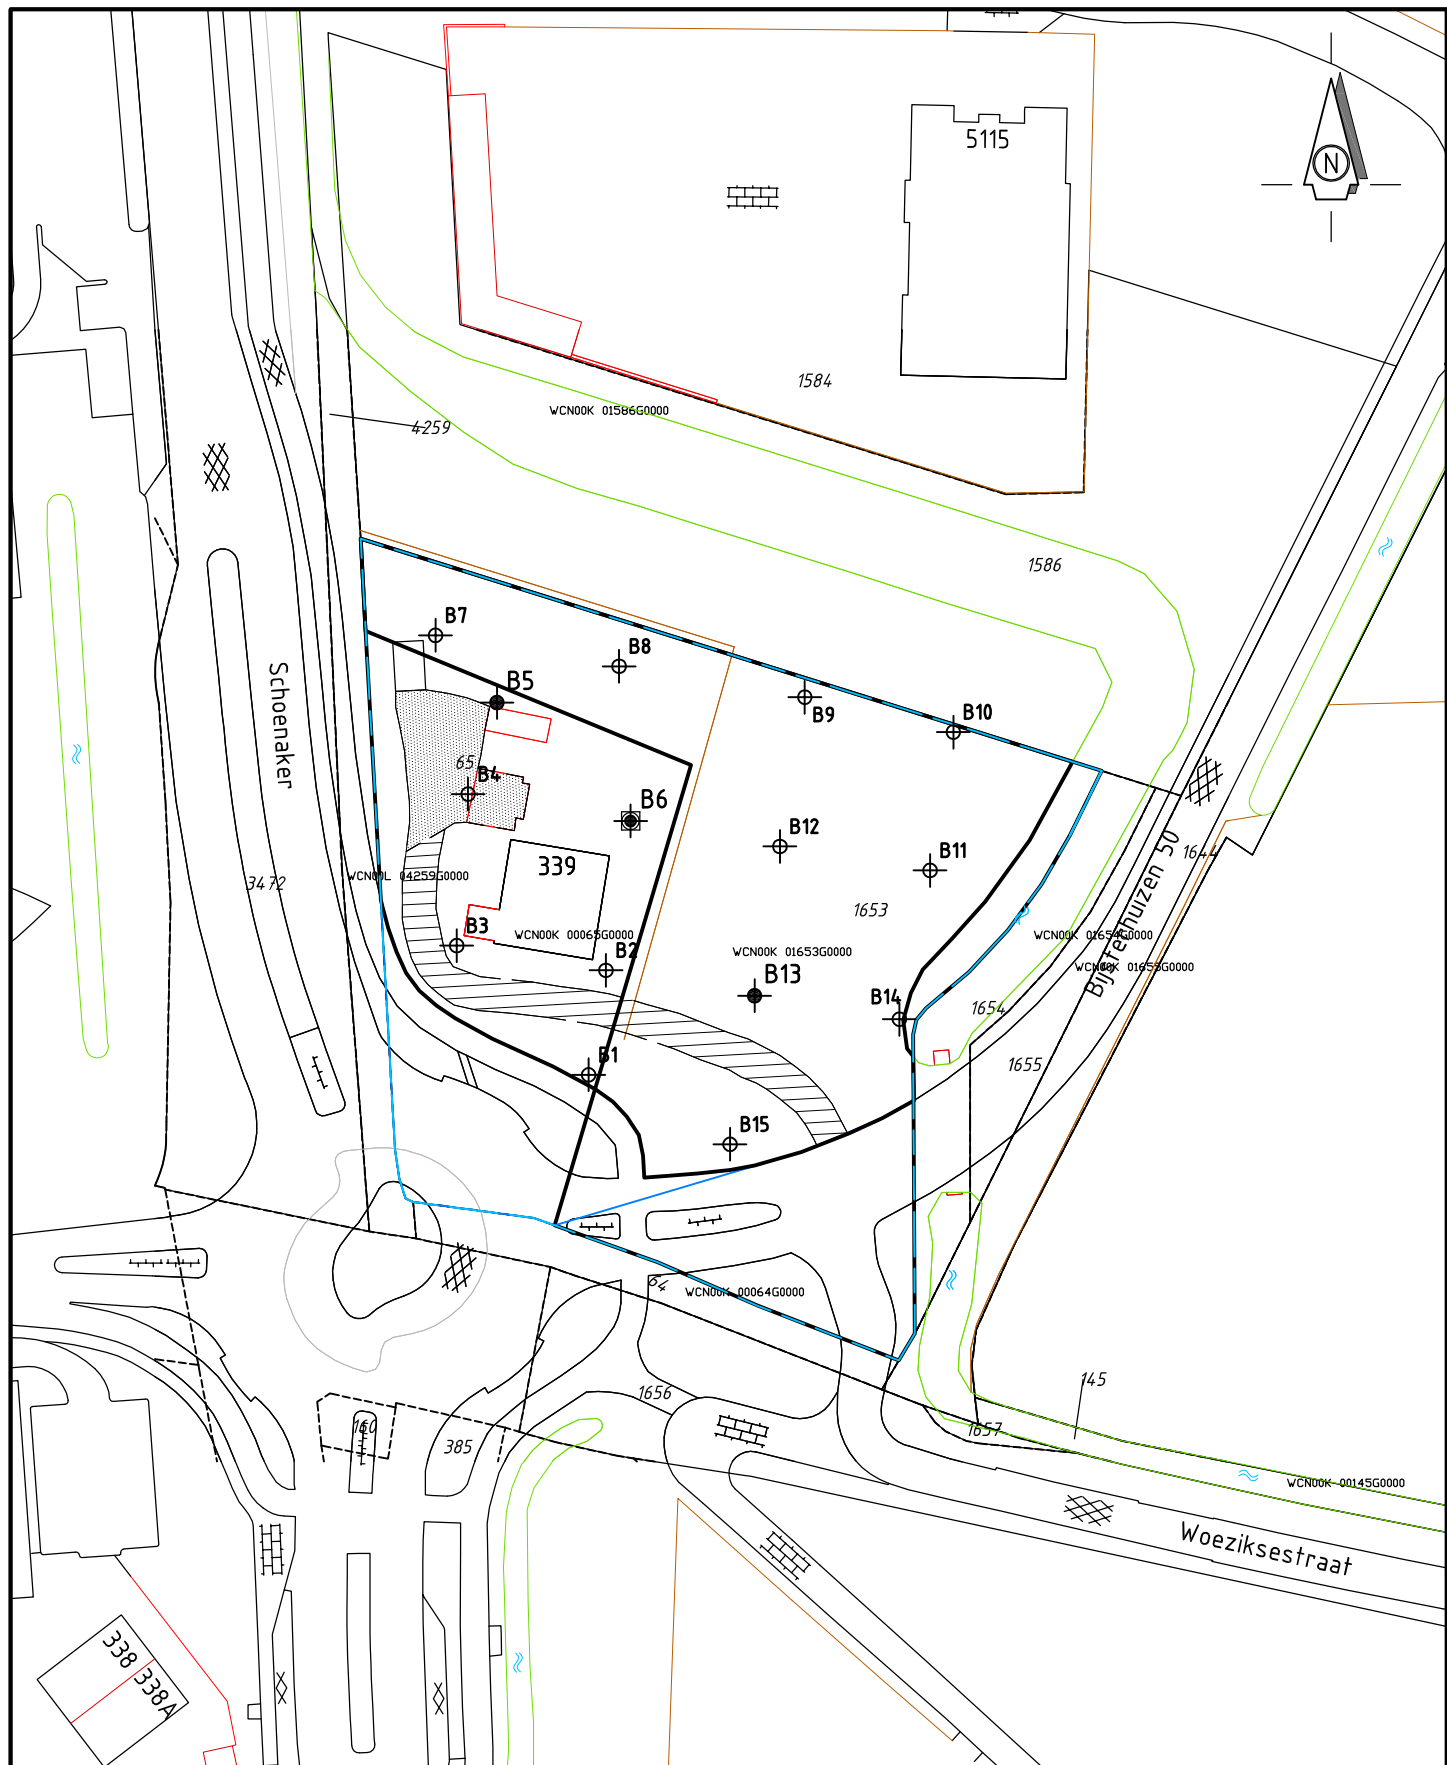
## **BIJLAGE II**

De onderzoekspunten zijn uitgetast / zijn ingemeten ten opzichte van de op locatie gesitueerde bebouwing danwel perceelgrenzen. Op de situatietekening (bijlage II) zijn de onderzoekspunten weergegeven.

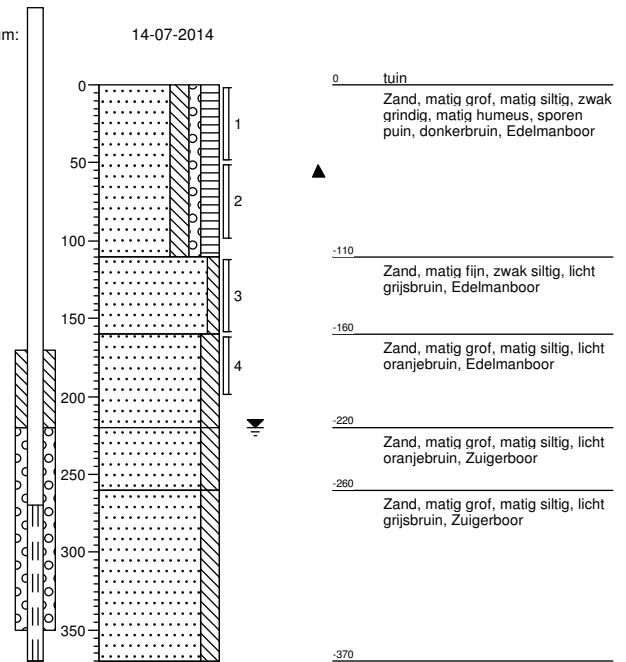
**Boring: 06**

| Boring | Traject<br>(m -mv) | Grondsoort | Waargenomen bijzonderheden |
|---|---|---|---|
| 06 | 0,00 - 1,10 | Zand | sporen puin |

| MONSTER | | TRAJECT | | ANALYSE | BIJZONDER-<br>HEDEN |
|---|---|---|---|---|---|
| W06 | B06 | 2,70 | 3,70 | B | grondwater |

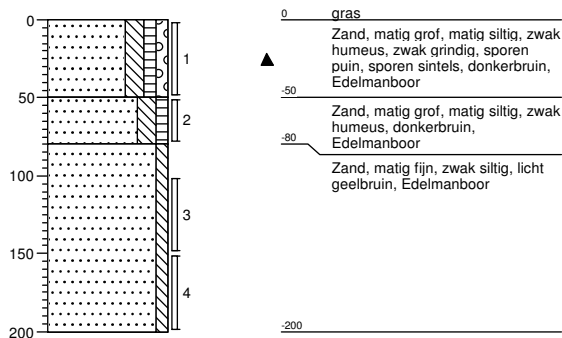
## Boring: 13

| Boring | Traject<br>(m -mv) | Grondsoort | Waargenomen bijzonderheden |
|---|---|---|---|
| 13 | 0,00 - 0,50 | Zand | sporen puin, sporen sintels |

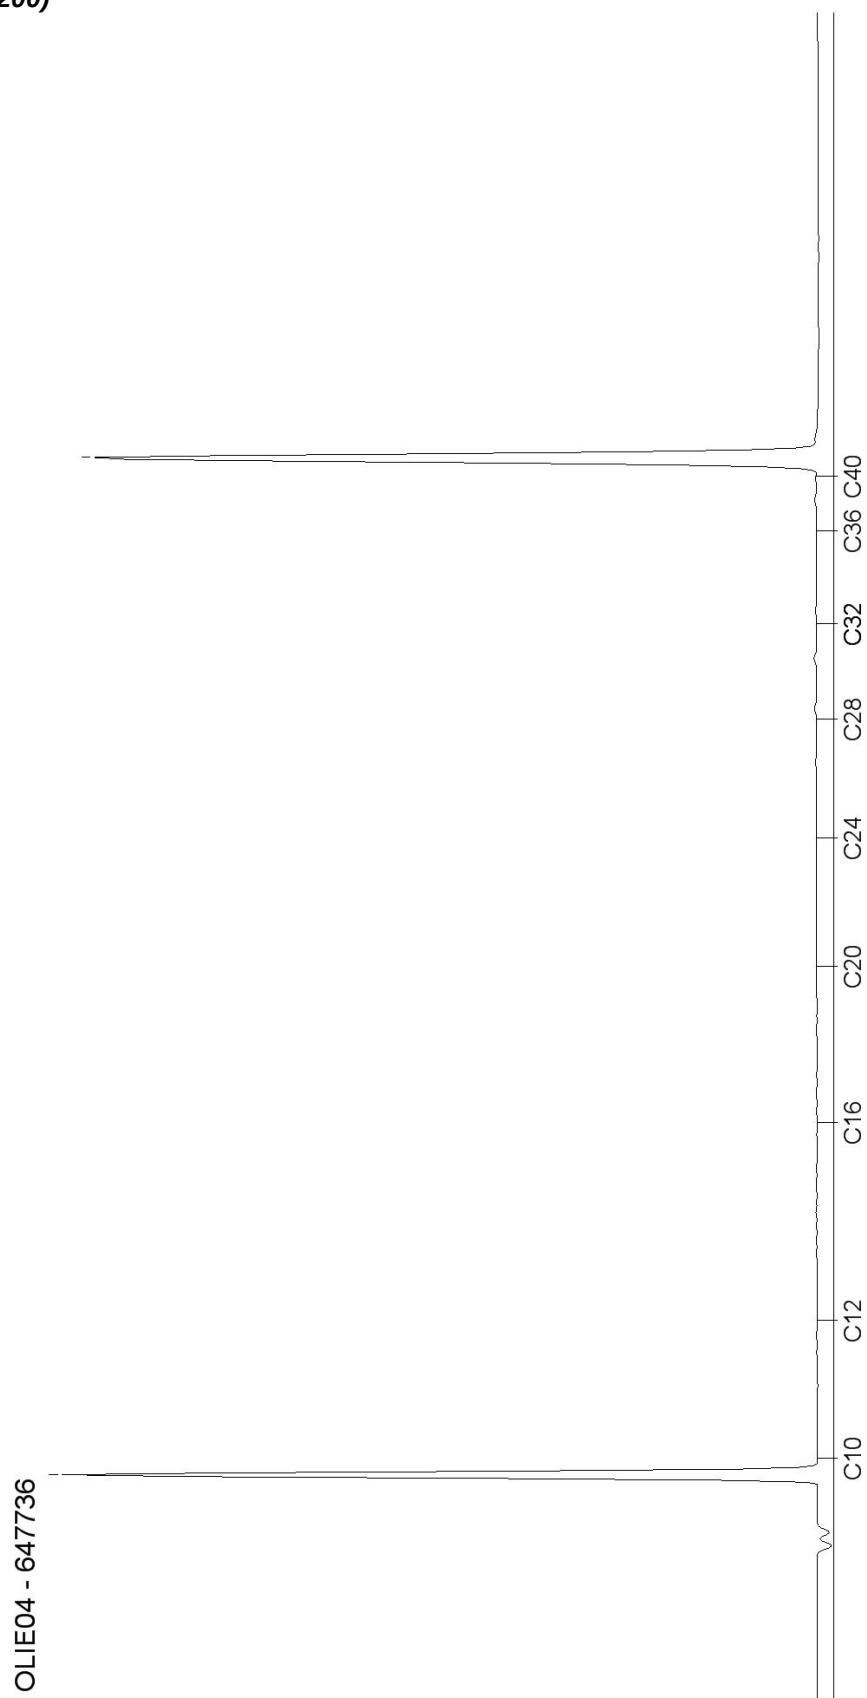
**Monsteromschrijving: MM3 05 (50-100) 05 (100-150) 05 (150-200) 06 (50-100) 06 (110-160) 06 (160-200) 13 (50-80) 13 (100-150) 13 (150-200)**

Chromatogram for Order No. 447746, Analysis No. 647736, created at 17.07.2014 21:25:39
