# Activiteitenplan Soortbescherming

't Veen, Hattem

Projectnummer: 2023-0639

Datum: 27-11-2024

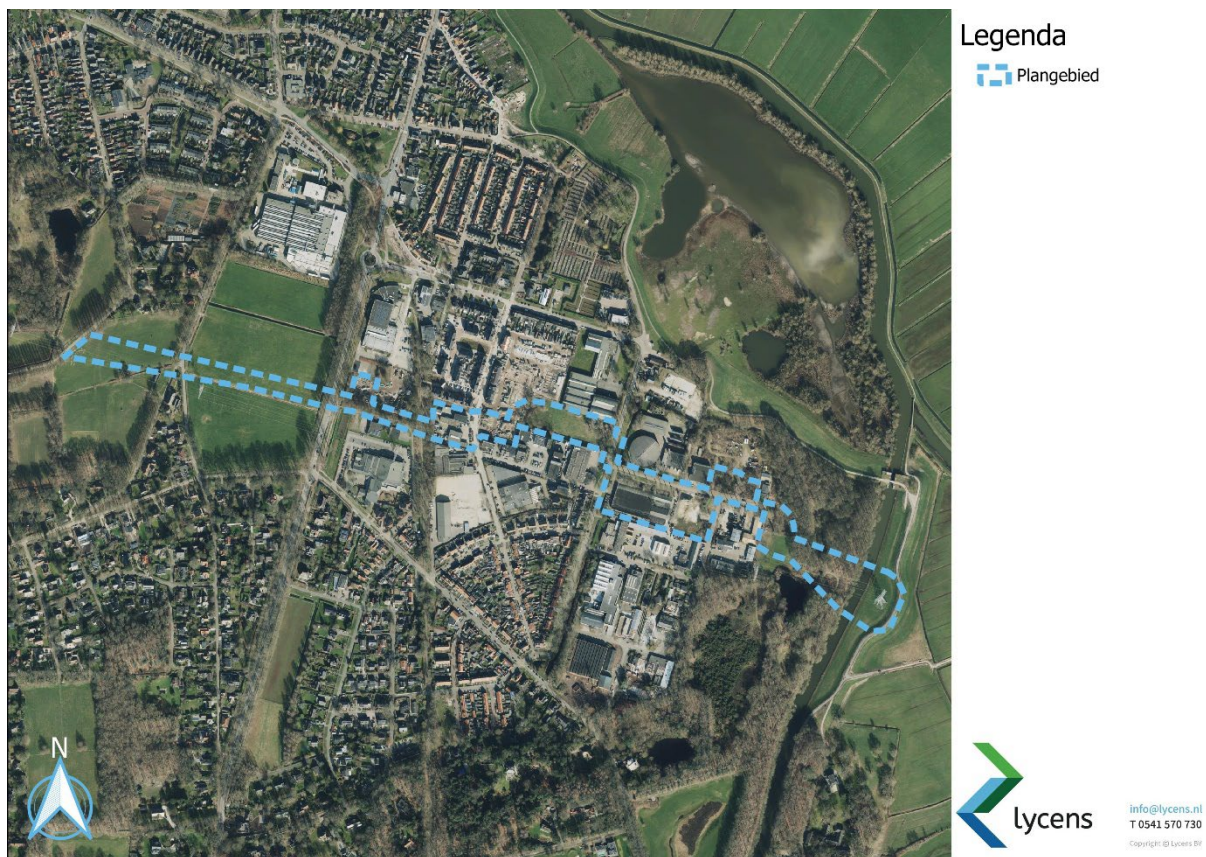
Figuur 2.2: Begrenzing van het plangebied

braakliggend terrein tussen bebouwing door richting Populierenlaan 6 en 6A, welke tevens gesloopt dienen te worden. Vanaf hier loopt het tracé parallel aan de Veenburgerweg door een groenstrook en wordt de kabel door middel van een gestuurde boring onder de Apeldoornseweg geplaatst deelgebied 3 in. In deelgebied 3 loopt de kabel door weilanden en doorloopt enkele wegen, sloten en bosjes. In figuur 2.2 wordt de begrenzing (blauw kader) van het plangebied weergegeven.

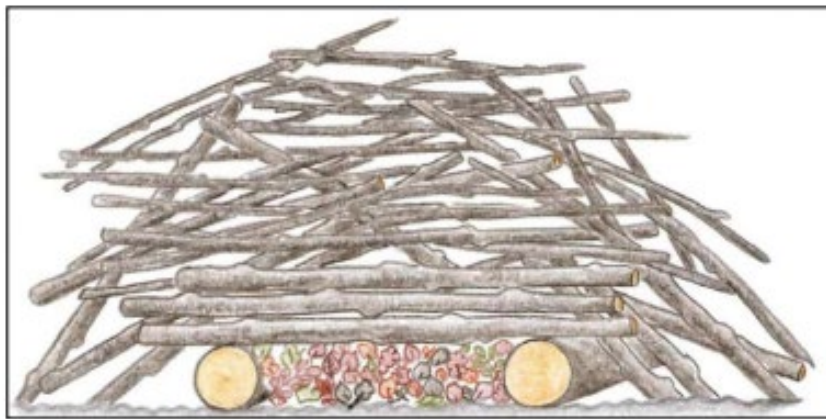
Figuur 8.2: Een takkenhoop voor kleine marterachtigen (Bron: Westra, Kuiters, 2018)

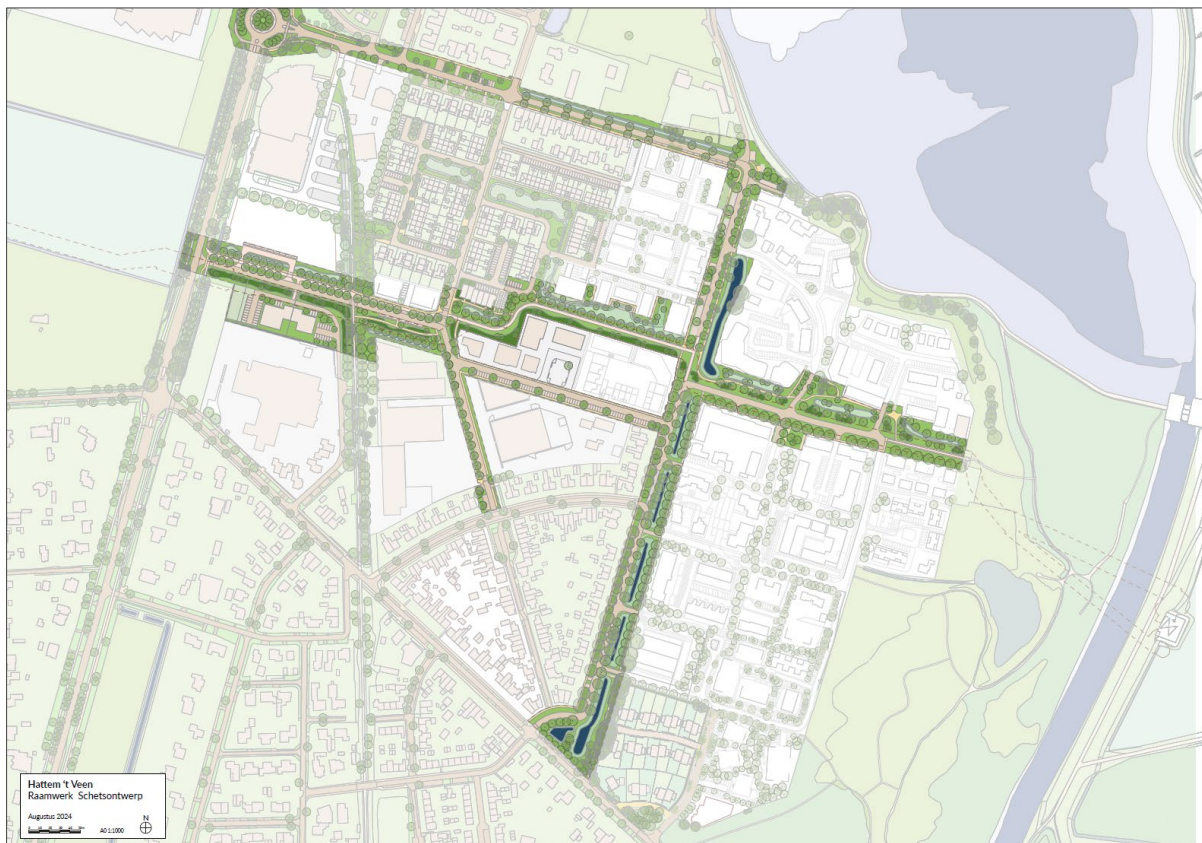
Figuur 8.3: Schetsontwerp Hattem

- Het verwijderde groen wordt na het afronden van de werkzaamheden beplant met inheems plantmateriaal. Door de ruime hoeveelheid groene elementen in de directe omgeving blijft er door het tijdelijk verwijderen van struweel en bosschage ten alle tijden voldoende leefgebied over in de directe omgeving. Door de aanplant van inheems plantmateriaal na het uitvoeren van de werkzaamheden vindt er op termijn een verbetering van het leefgebied plaats. Voor de herinrichting van het gebied is een schetsontwerp gemaakt (figuur 8.3)

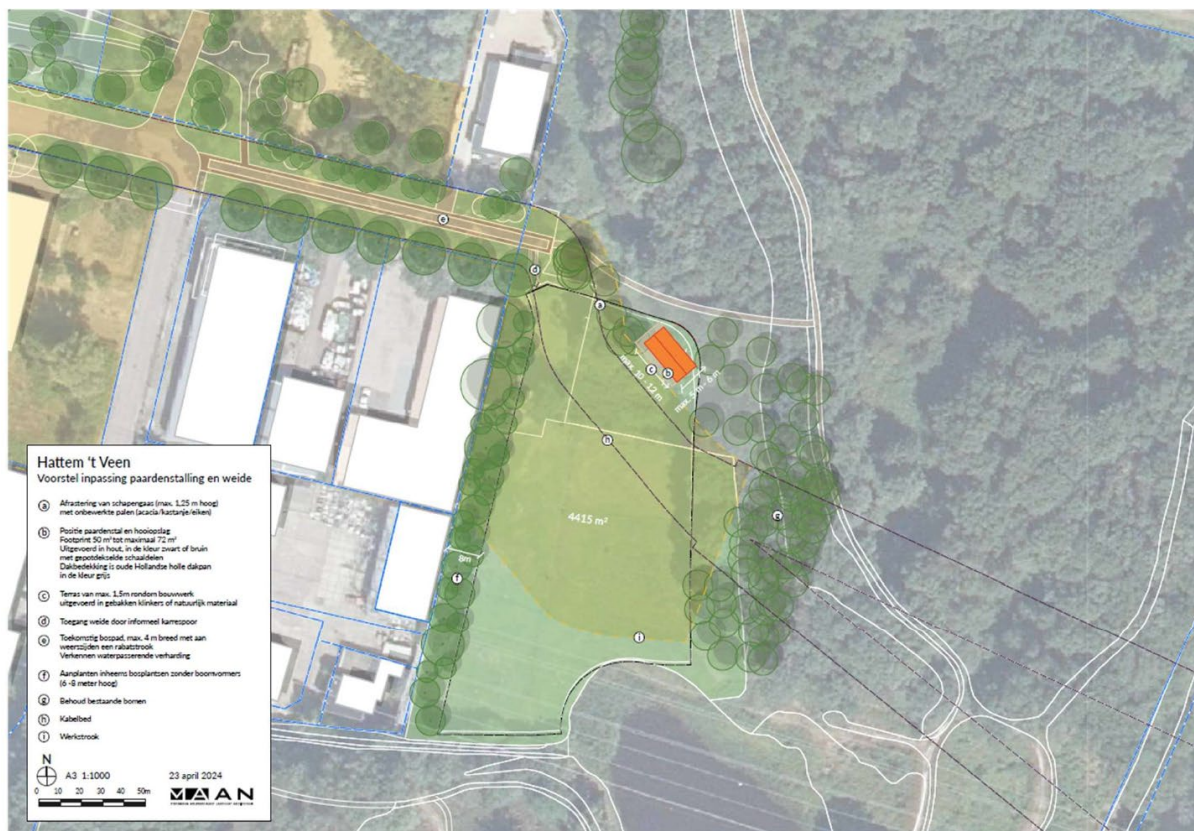
Figuur 8.4: Nieuwe inrichting paardenweide.

- Onderzoeklocatie 4 (figuur 3.1) krijgt na het uitvoeren van de geplande werkzaamheden een nieuwe inrichting. De huidige stal zal gesloopt moeten worden waarvoor een nieuwe stal ten oosten van de huidige locatie gerealiseerd wordt. Daarnaast zal hier een strook van 8 meter breed inheems bosplantsoen ingeplant worden. Figuur 8.4 geeft de nieuwe inrichting weer.
