Verkennd bodemonderzoek  
aan de Zoggelstraat ong. te  
Uden

Titel: verkennend bodemonderzoek aan de Zoggelstraat ong. te Uden

Datum: 2 augustus 2018

Projectnummer: 20181683-1

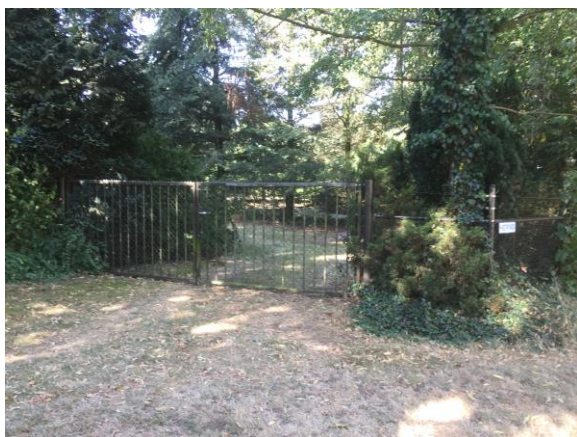
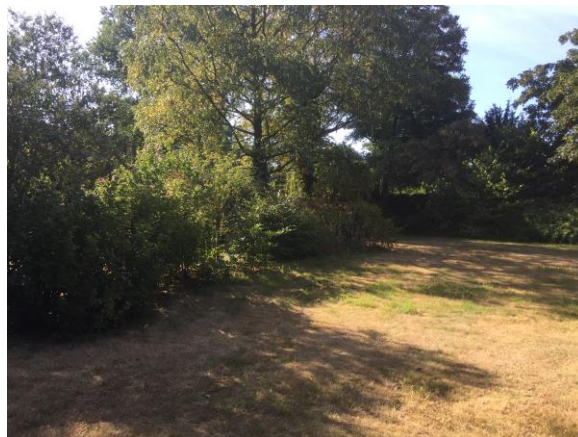
**Figuur 1 en 2: Foto's onderzoekslocatie.**

De onderzoekslocatie is kadastraal bekend als gemeente Uden, sectie M, nummer 6991 en de oppervlakte van het perceel bedraagt circa 1185 m<sup>2</sup>. Uiteindelijk is een deel van het perceel van ca. 498 m<sup>2</sup> onderzocht. De locatie is geheel braakliggend (begroeid met gras) en er is geen verharding en geen bebouwing aanwezig. In onderstaande foto's is een beeld van de onderzoekslocatie weergegeven.

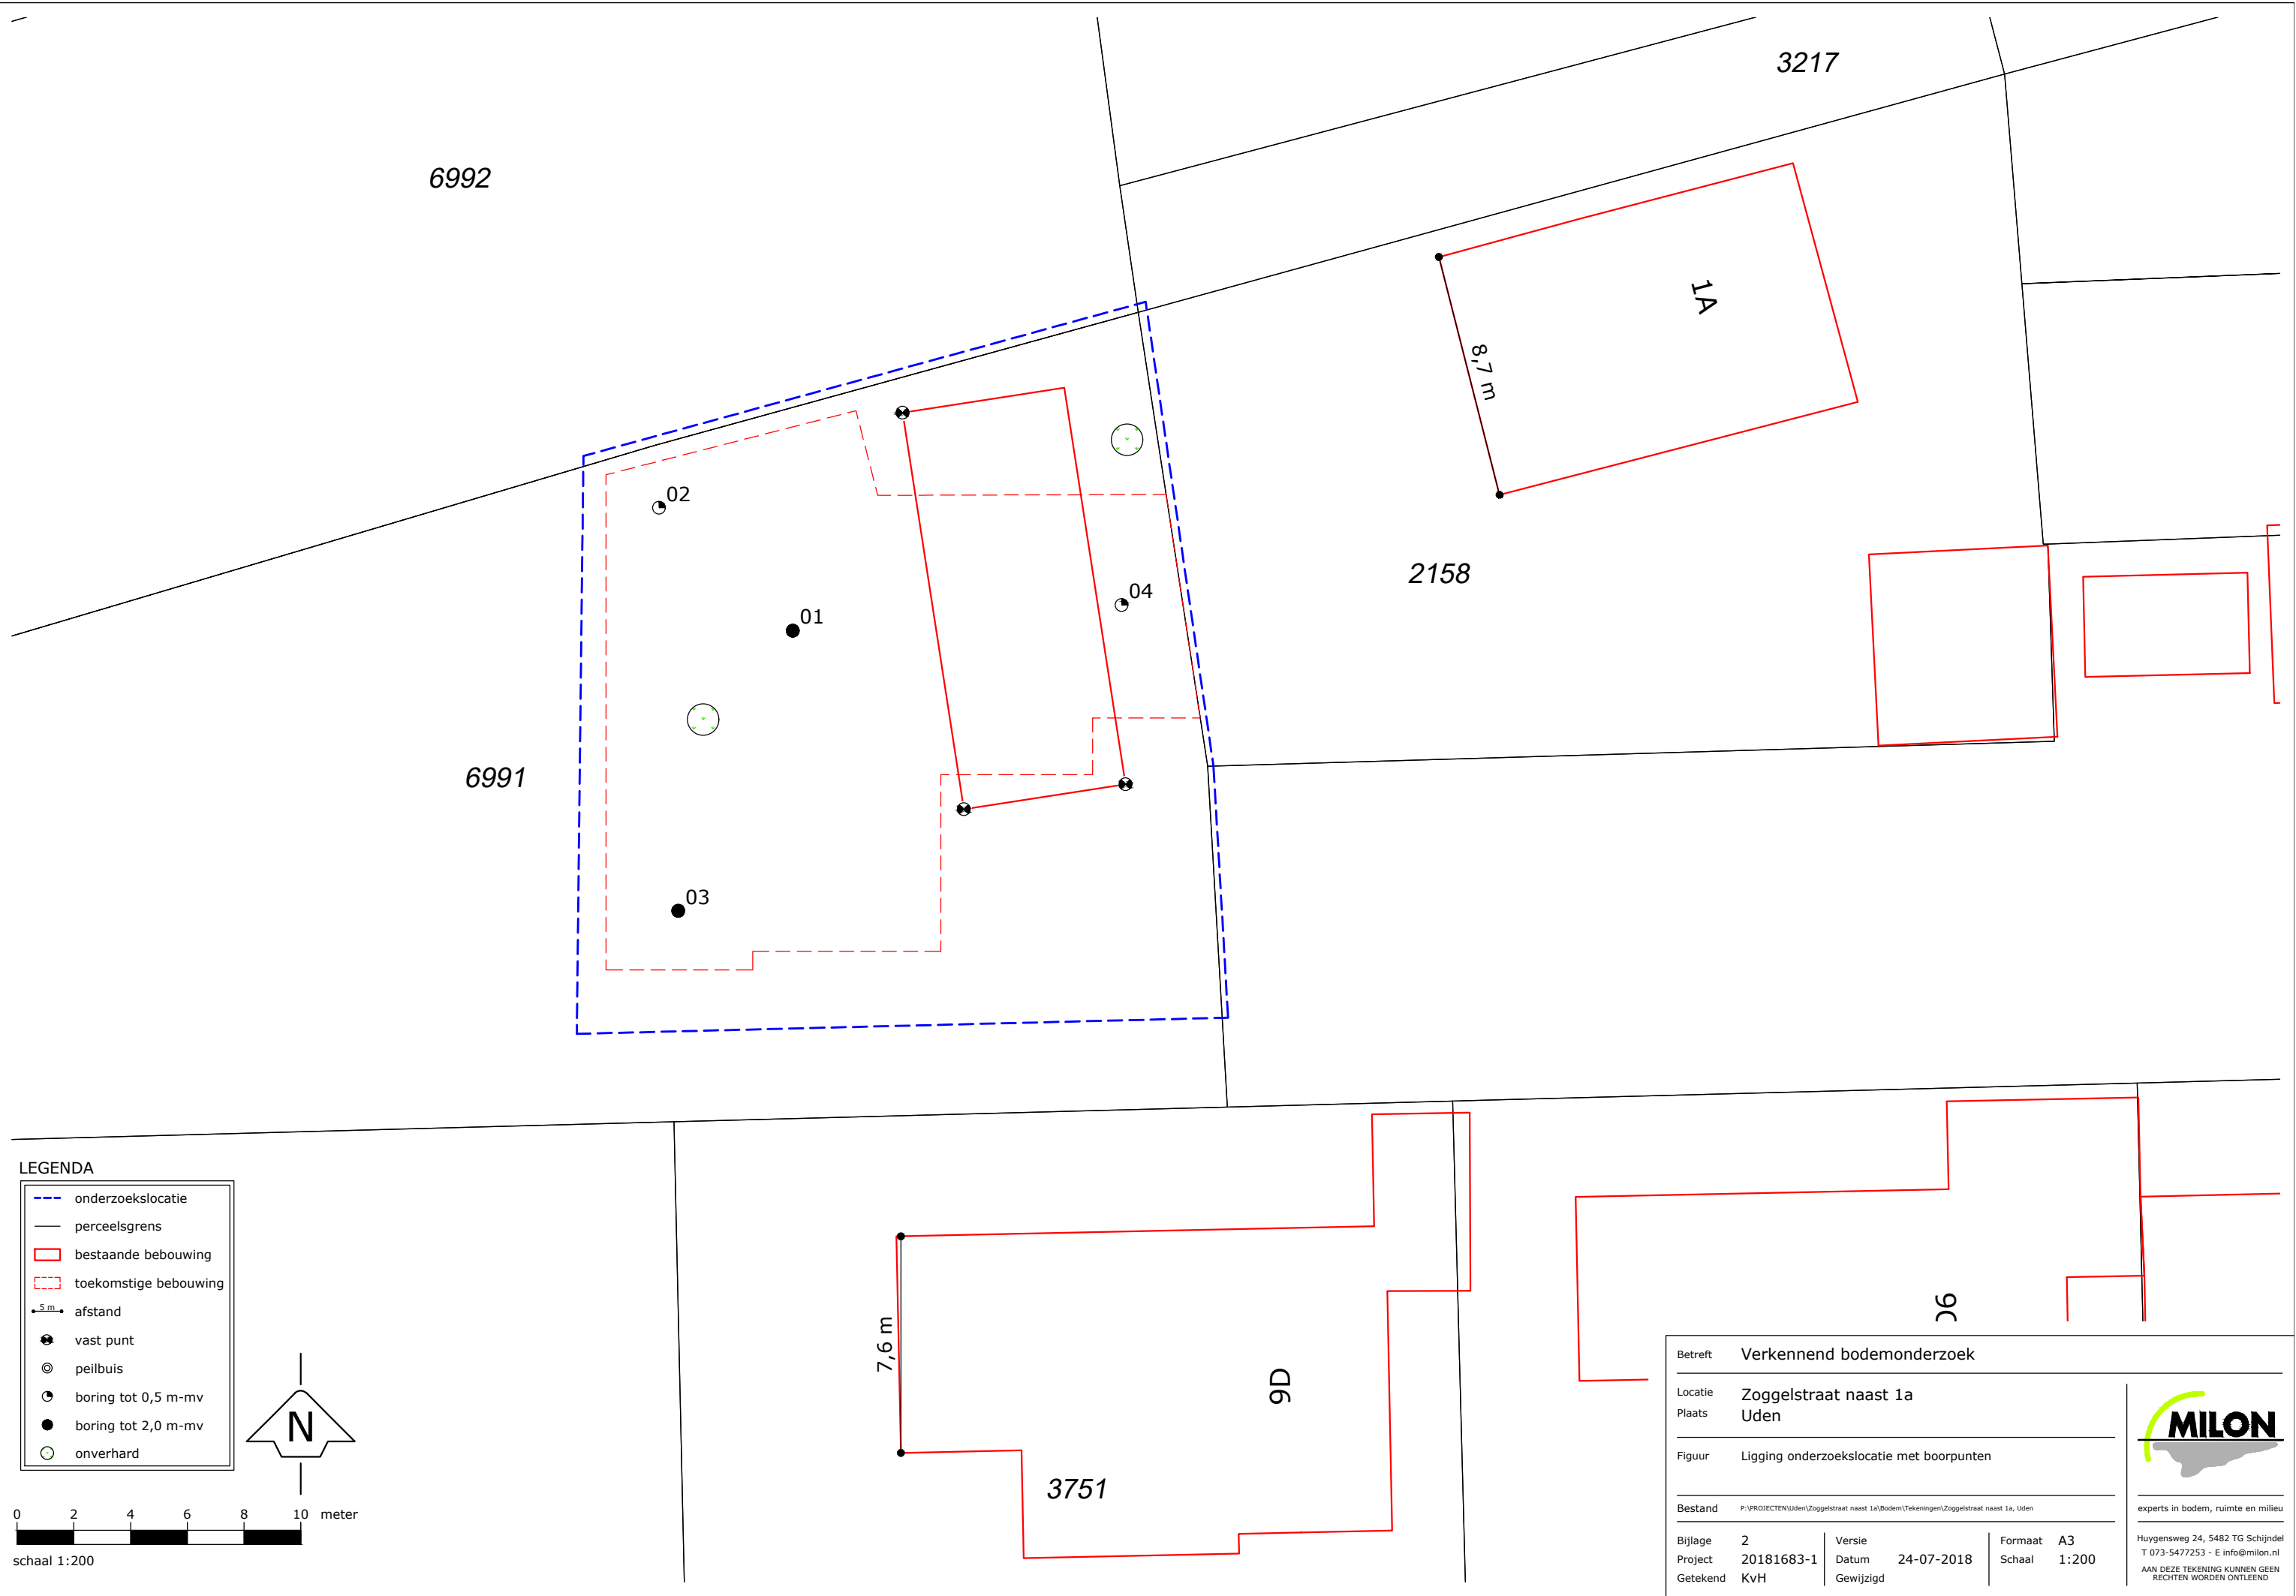
| Bijlage | 2 | Versie | |

Voor meer informatie betreffende de bodemopbouw en de zintuiglijke waarnemingen wordt verwezen naar de boorbeschrijvingen in bijlage 3. Voor de ligging van de boorpunten wordt verwezen naar de situatietekening in bijlage 2. In tabel 1 zijn de resultaten van de uitgevoerde veldmetingen tijdens de grondwaterbemonstering weergegeven.
