**BIJLAGE 9. RAPPORTAGE DETECTIEONDERZOEK**

**Eindrapportage detectie- en  
benaderonderzoek  
'Nieuwedijk, te Odiliapeel,  
gemeente Uden.**

Opdrachtgever : Gemeente Uden  
Opdrachtnemer : Explosive Clearance Group BV  
Projectnaam ECG : Nieuwedijk  
Projectnummer ECG : 147-014  
Datum rapport : 16-12-2014  
Documentcode : 147-014-ER-04  
Status : definitief

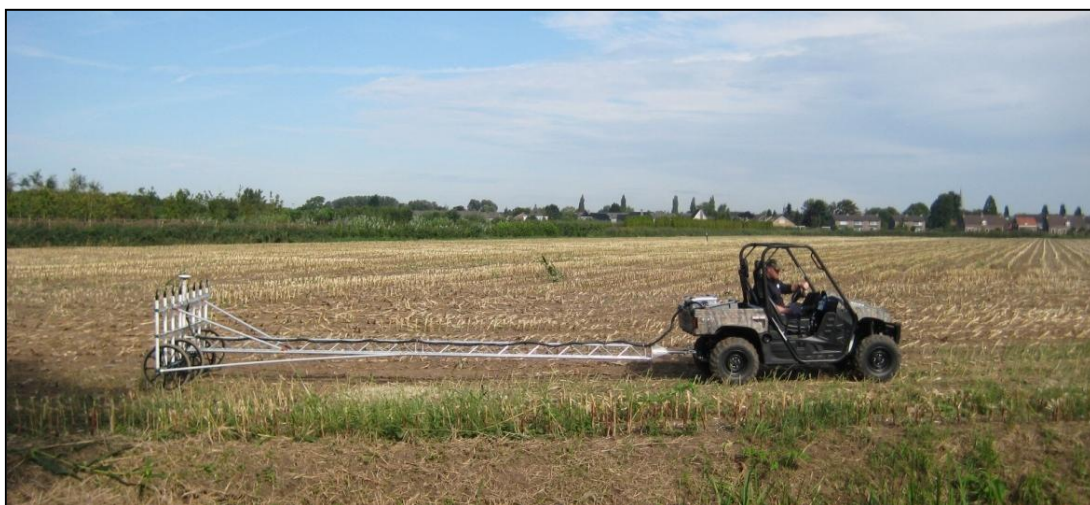
Voor dit onderzoek is gebruikt gemaakt van een multisensorsysteem. Een multisensorsysteem is een samenvoeging van een aantal magnetometers die op een verplaatsbaar en beweegbaar frame gemonteerd zijn. Dit 8-sondig voertuiggestuurd meetsysteem van Sensys Monmx is uitgerust met een DGPS/RTK-GPS-systeem van Trimble voor een gelijktijdige positiebepaling.

*Afb.1 - Multisensorsysteem door een voertuig voortgetrokken.*

De onderlinge afstand tussen de magnetometers bedroeg 30cm, de totale meetbreedte van het gebruikte systeem was 2.40m. Voor de plaatsbepaling is een "Trimble" GPS systeem ingezet met een afwijking (in de coördinaten) kleiner dan 10cm. Het verwerken van de verkregen gegevens heeft plaatsgevonden met het softwarepakket "Magneto" van de firma Sensys.

Het meetsysteem is voorzien van GPS plaatsbepaling. De gedetecteerde anomalieën worden daardoor direct aan GPS/RD-coördinaten gekoppeld. De meetgegevens zijn opgeslagen in een datalogger waarna de gegevens in een later stadium zijn verwerkt in een speciaal voor dit doel ontwikkeld computerprogramma.
