## **Verkennend bodemonderzoek Volkelseweg 26 in Uden**

**8 februari 2018**

| <b>Opdrachtgever</b> | Vastwas |
| <b>Projectnummer</b> | 1262357 |

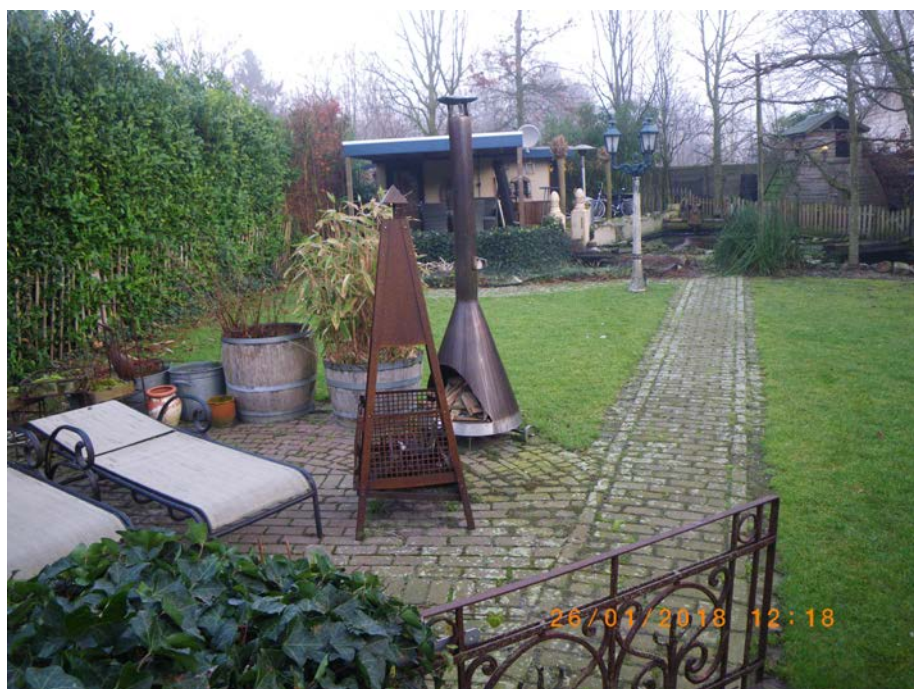
**Figuur 2.1 Overzichtsfoto**

De locatie is een deel van de achtertuin van de Volkelseweg 26 in Uden. Er ligt een vijver, met vlonders en staan twee gebouwtjes (zie figuur 2.1). De bedoeling is een deel van de achtertuin te betrekken bij de woningbouwontwikkeling van het naburige terrein. Dit is weergegeven in de figuur 2.2. De locatie heeft een oppervlak van 300 m<sup>2</sup>.

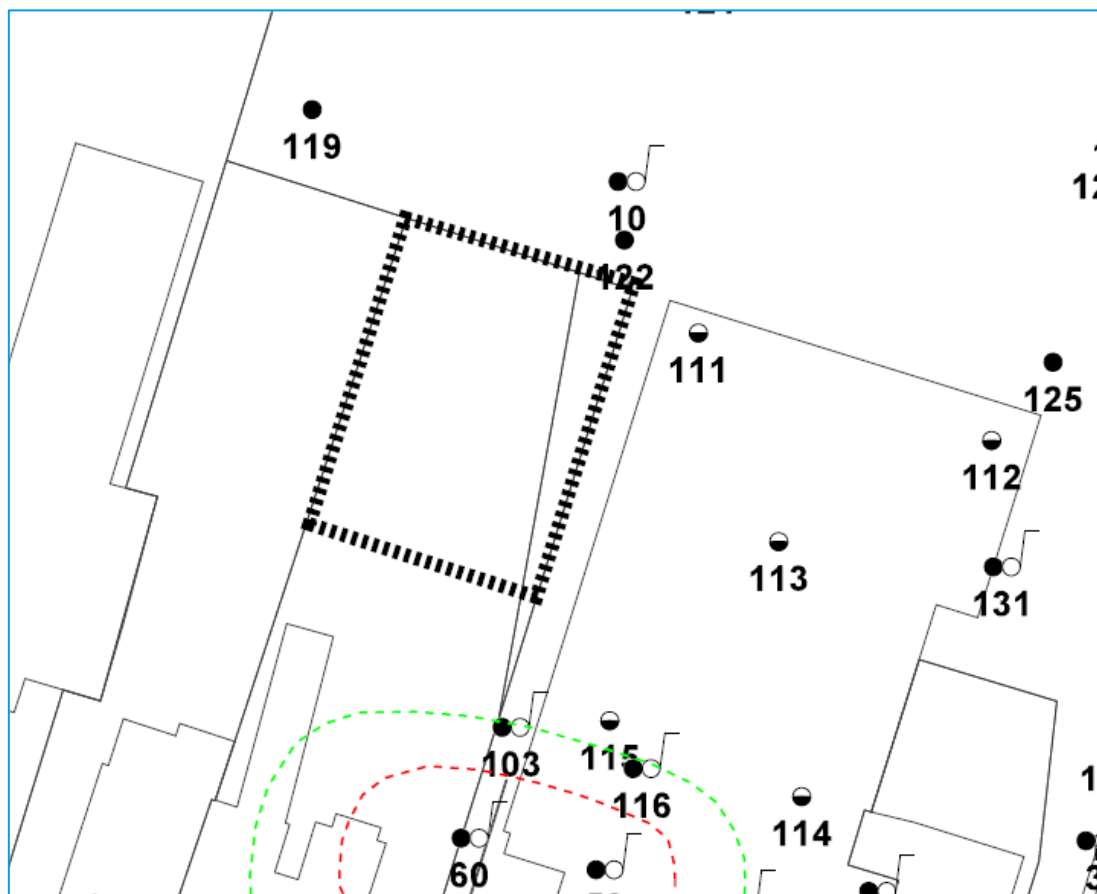
Figuur 2.3 Verwachte ligging grondwaterverontreiniging ten opzichte van onderzoekslocatie

Op de Volkelseweg 26 is in 1995 een bodemonderzoek uitgevoerd (Amitec, d.d. 6-7-1995, bron Omgevingsdienst Brabant Noord). In de grond is hooguit licht verontreiniging aangetroffen. In het grondwater is sterke verontreiniging met minerale olie en vluchtige aromaten aangetroffen. De verontreiniging in het grondwater kan worden gerelateerd aan de aangrenzende locatie, Volkelseweg 28. Hier is sprake van een geval van ernstige bodemverontreiniging. De verwachte contour van de grondwaterverontreiniging bevindt zich ten zuiden van de locatie die nu is onderzocht (Bron: actualiserend bodemonderzoek Volkelseweg 28 te Uden, Tauw, projectnummer 1208474, mei 2012, zie figuur 2.3.).

De verontreiniging in het grondwater op het naburige perceel strekt zich niet uit naar de onderzoekslocatie.

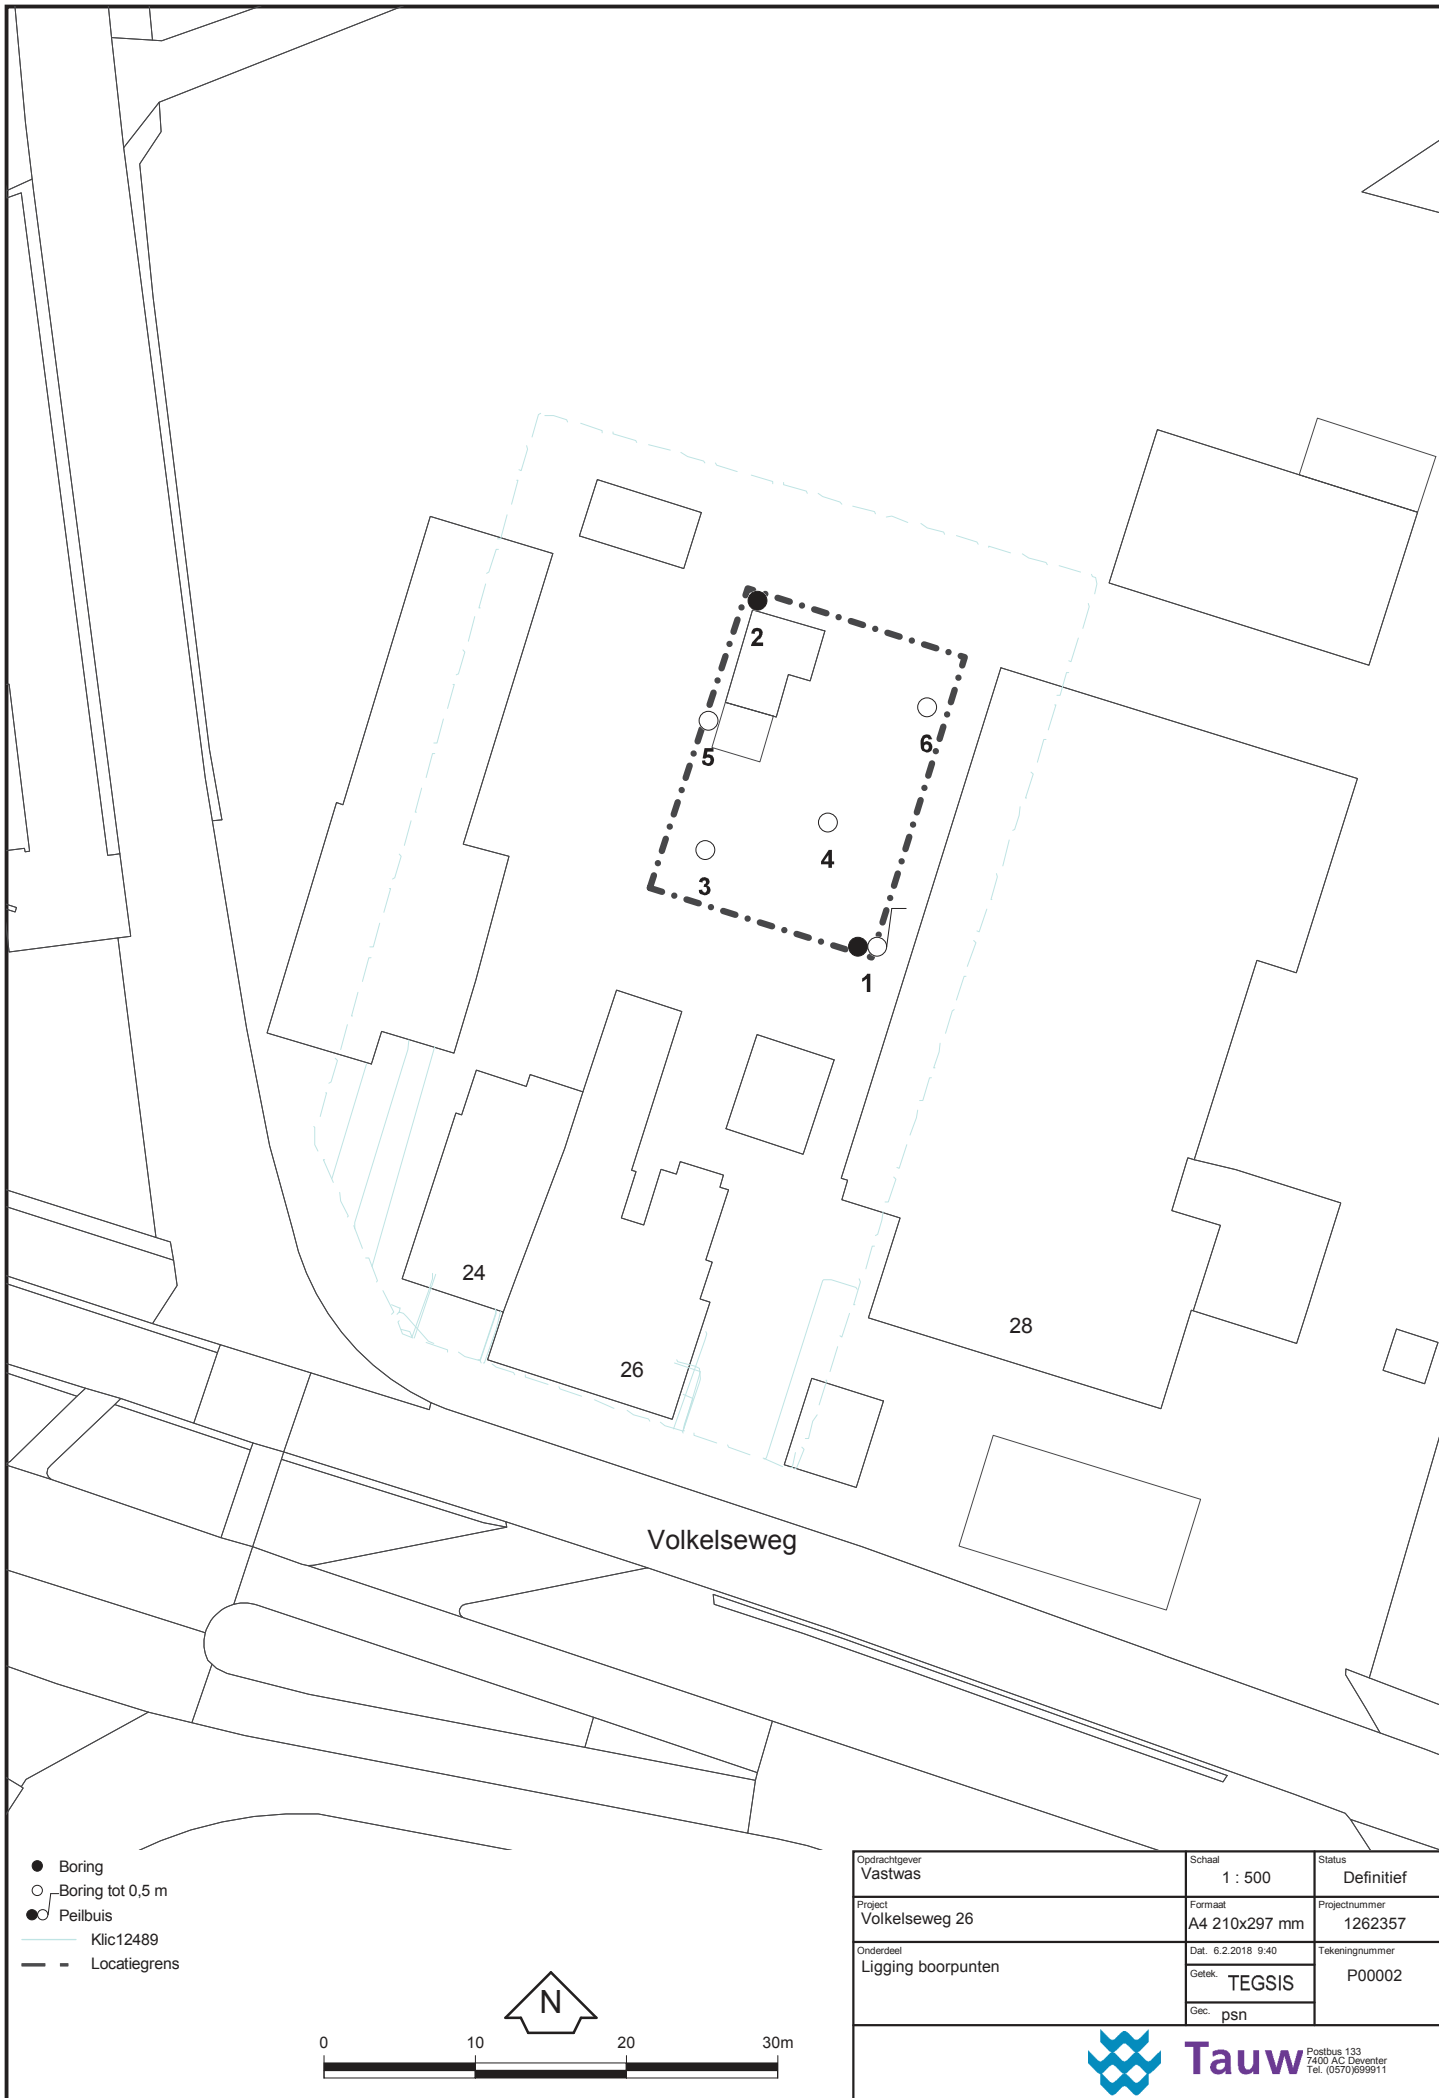
## **Bijlage 2 : Kaart met ligging monsternemingspunten**

- Boring
- Boring tot 0,5 m
- Peilbuis
- Klic12489
- - Locatiegrens

Vanwege de mogelijke grondwaterverontreiniging is de peilbuis voor de bemonstering van het grondwater aan de zuidzijde van de onderzoekslocatie (kleinste afstand tot verontreinigingscontour) geplaatst.

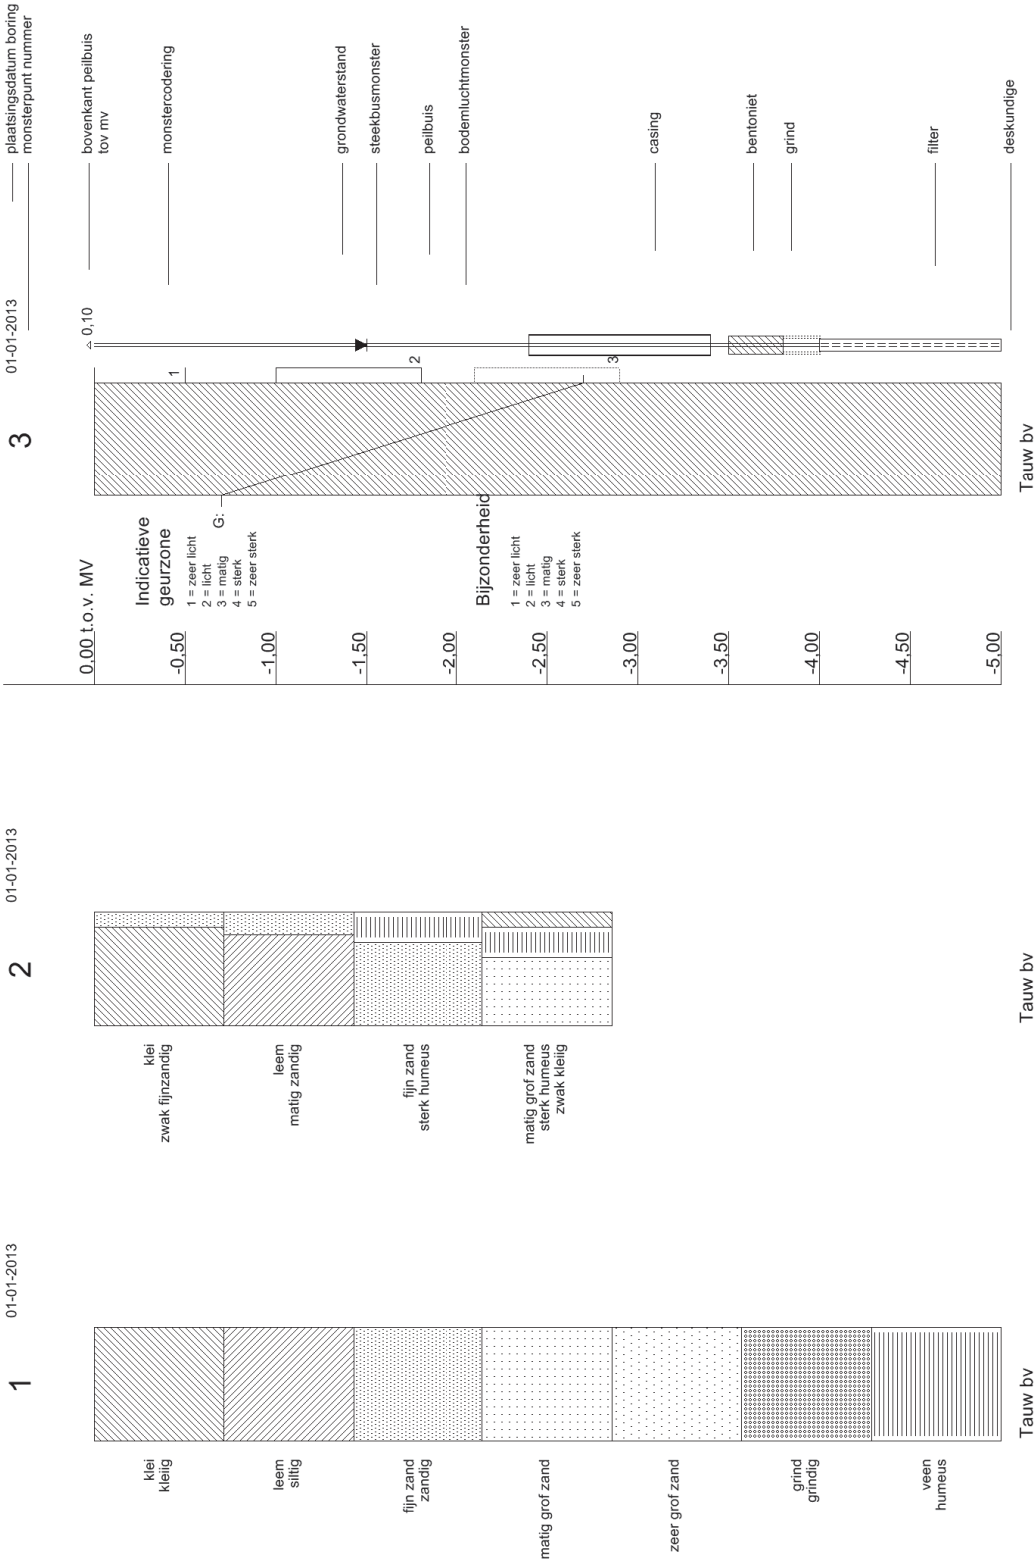
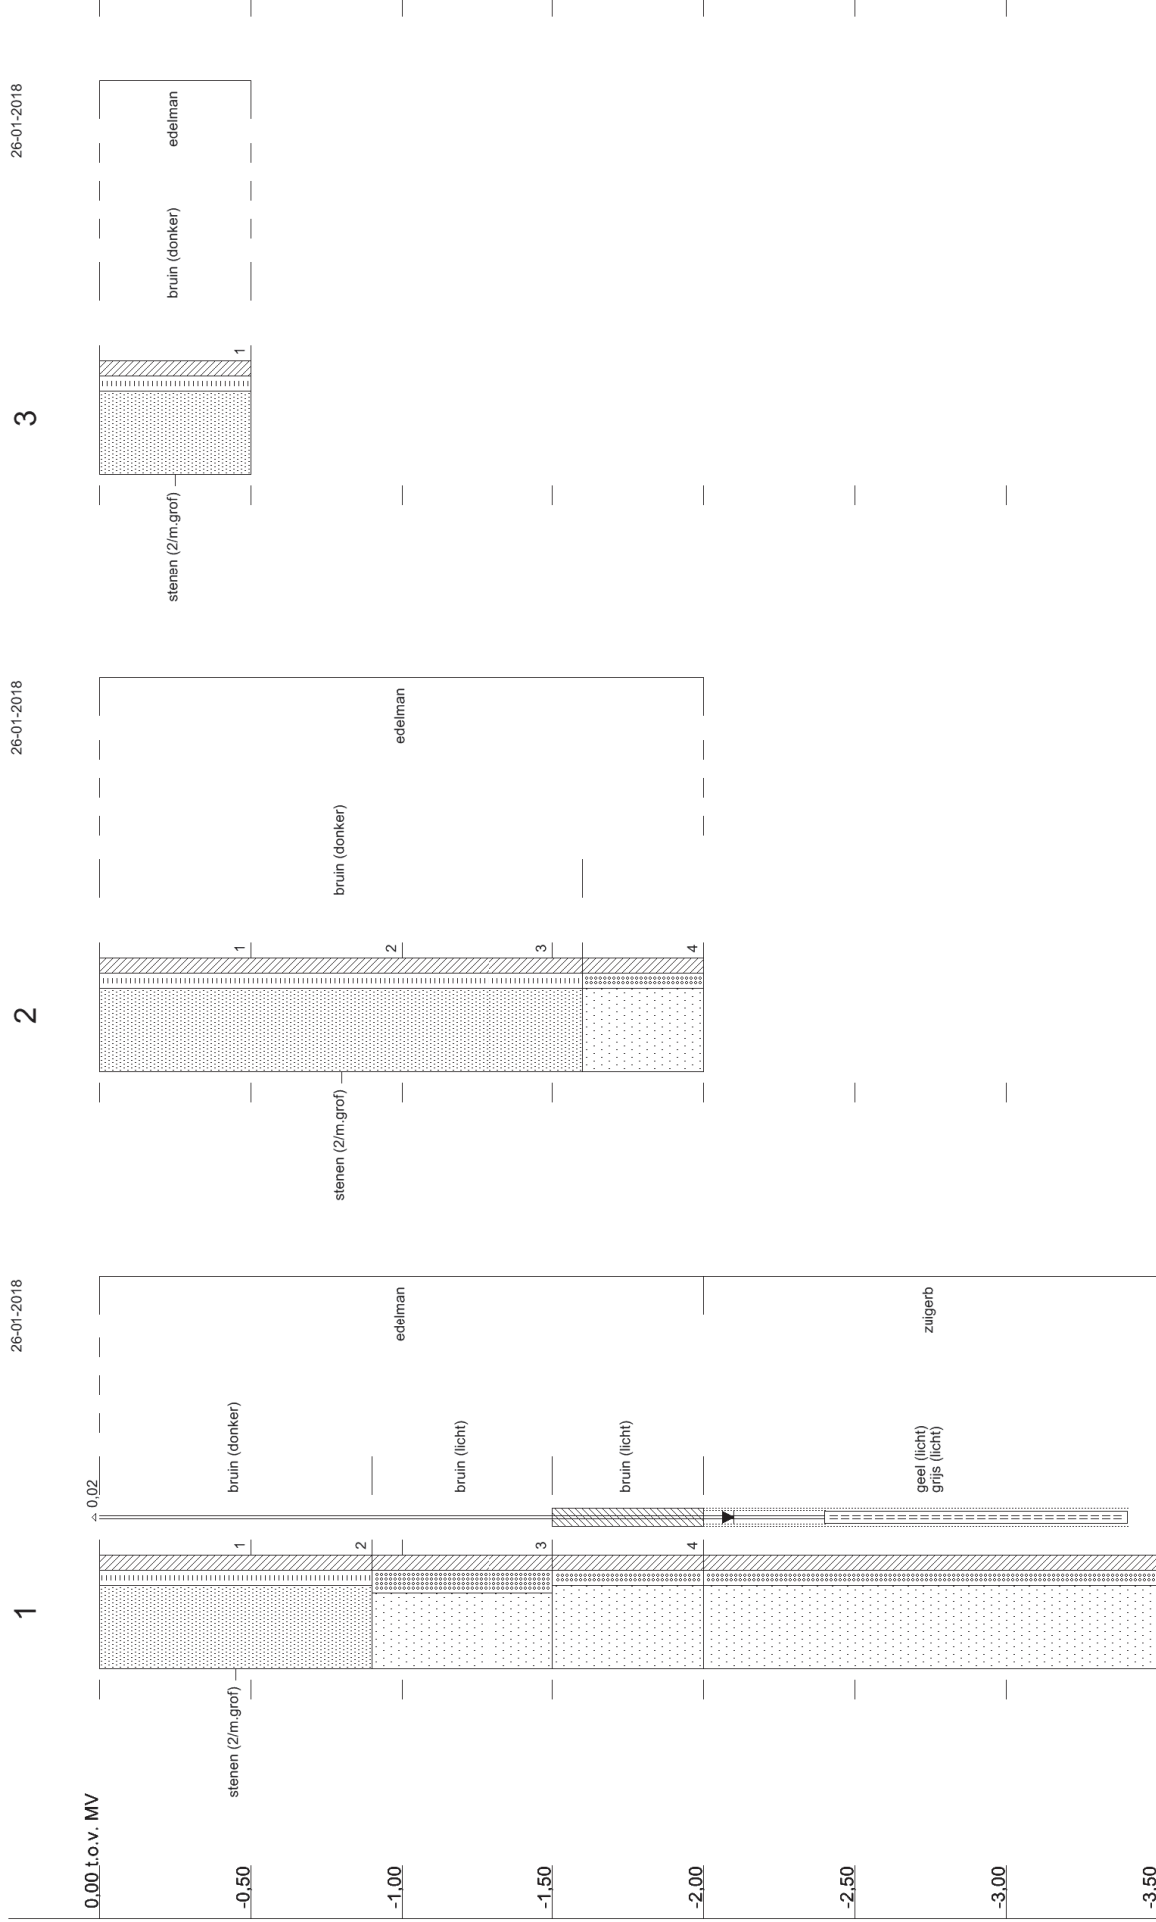
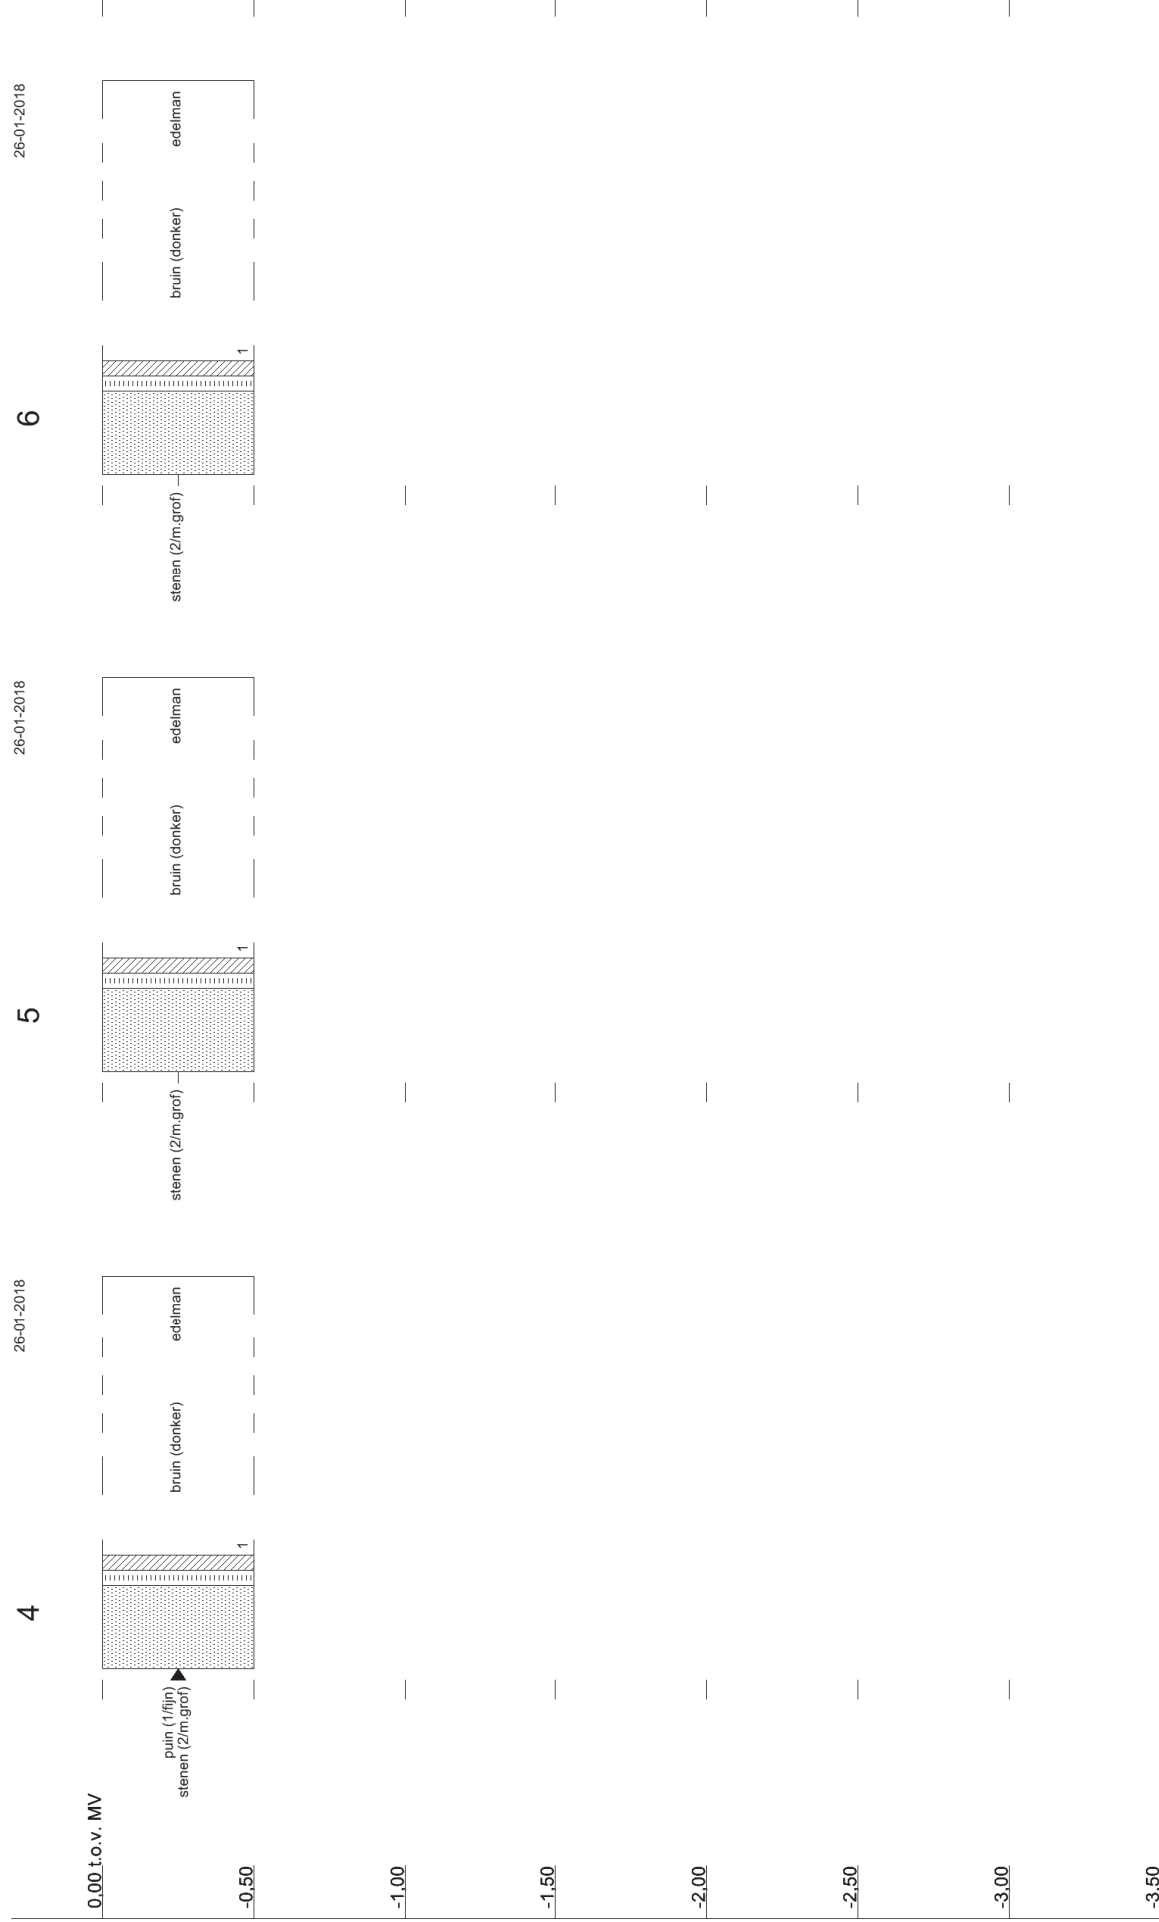
## **Bijlage 4 : Boorprofielen**

De grond bestaat uit zwak leemhoudend zwak humeus fijn zand met enkele stenen. Vanaf ongeveer 1 m-maaiveld zit er grover zand. In boring 4 is een spoortje puin aangetroffen. De resultaten van het veldwerk hebben geen aanleiding gegeven bodemverontreiniging (of asbest in de bodem) te verwachten. Er is geen asbestverdacht materiaal aangetroffen tijdens het plaatsen van de boringen. Voor details wordt verwezen naar de boorprofielen in bijlage 4.

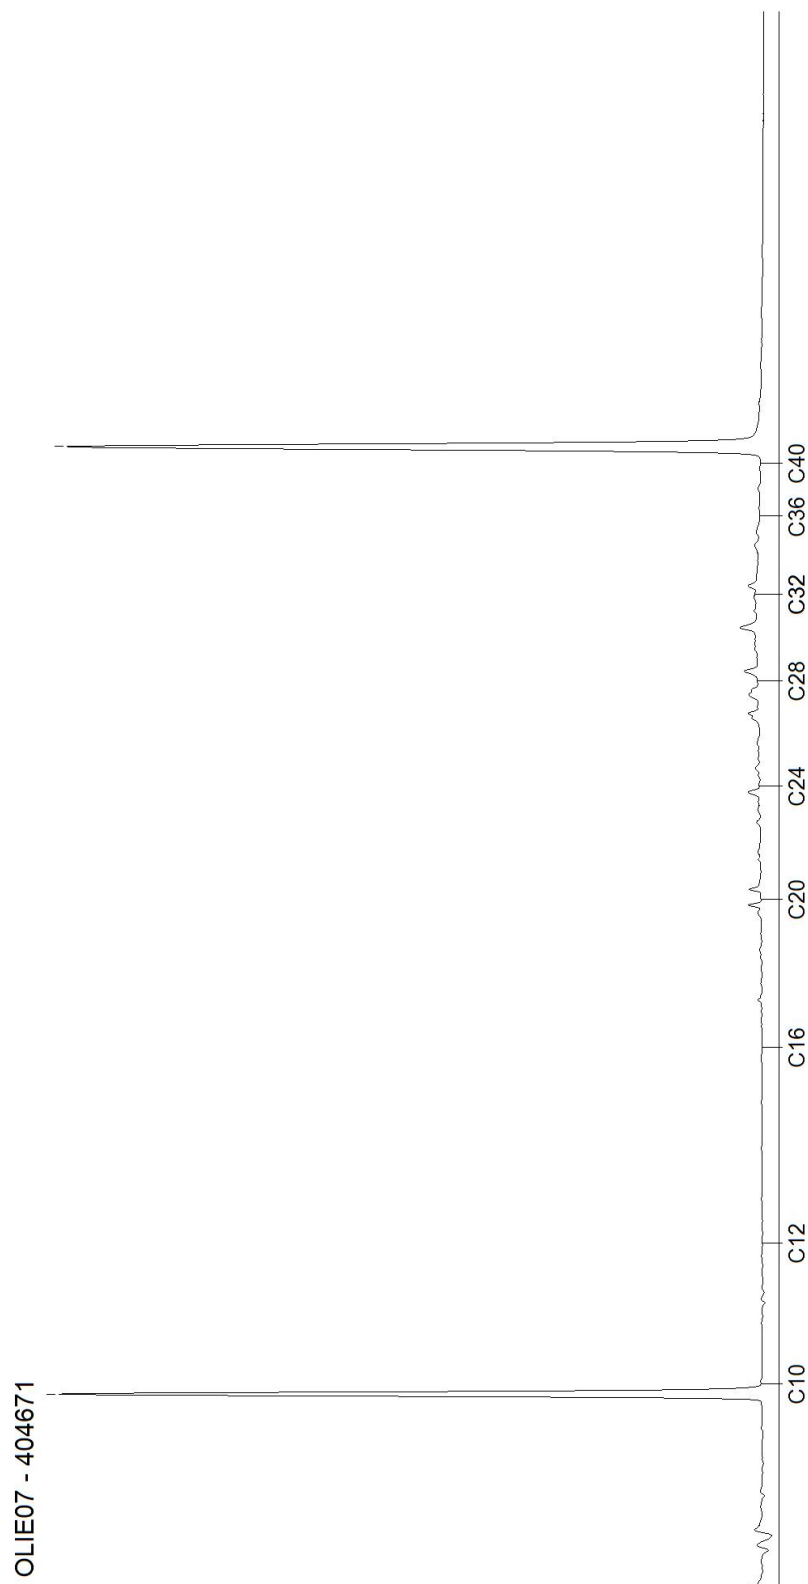
CHROMATOGRAM for Order No. 744063, Analysis No. 404671, created at 31.01.2018 12:51:43

**Monsteromschrijving: BG: 1 (0-0,5) + 2 (0-0,5) + 3 (0-0,5) + 4 (0-0,5) + 5 (0-0,5) + 6 (0-0,5)**

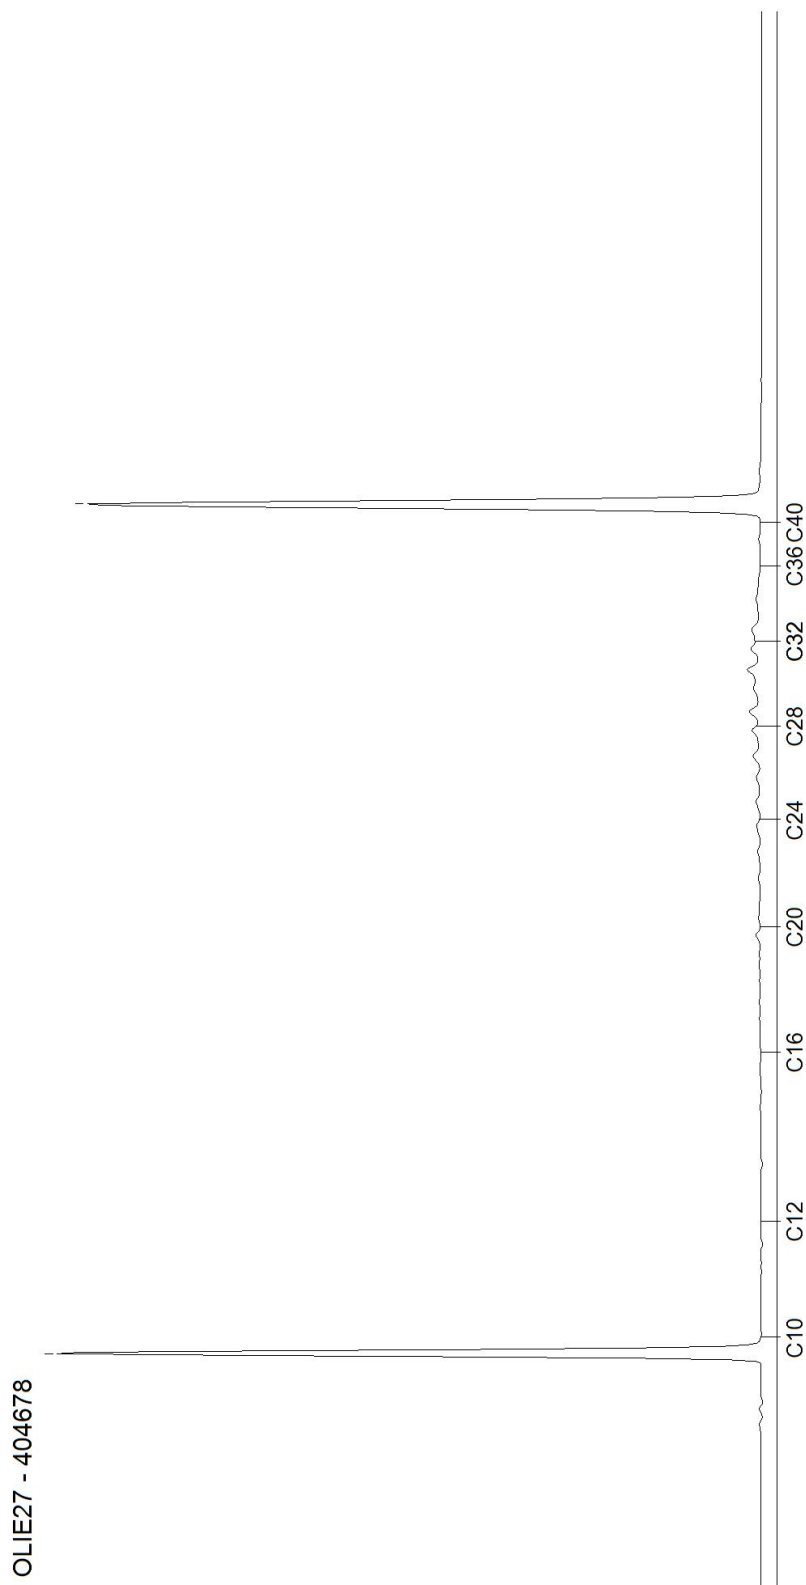
CHROMATOGRAM for Order No. 744063, Analysis No. 404678, created at 31.01.2018 09:31:52

**Monsteromschrijving: OG: 1 (0,5-0,9) + 2 (0,5-1,0)**

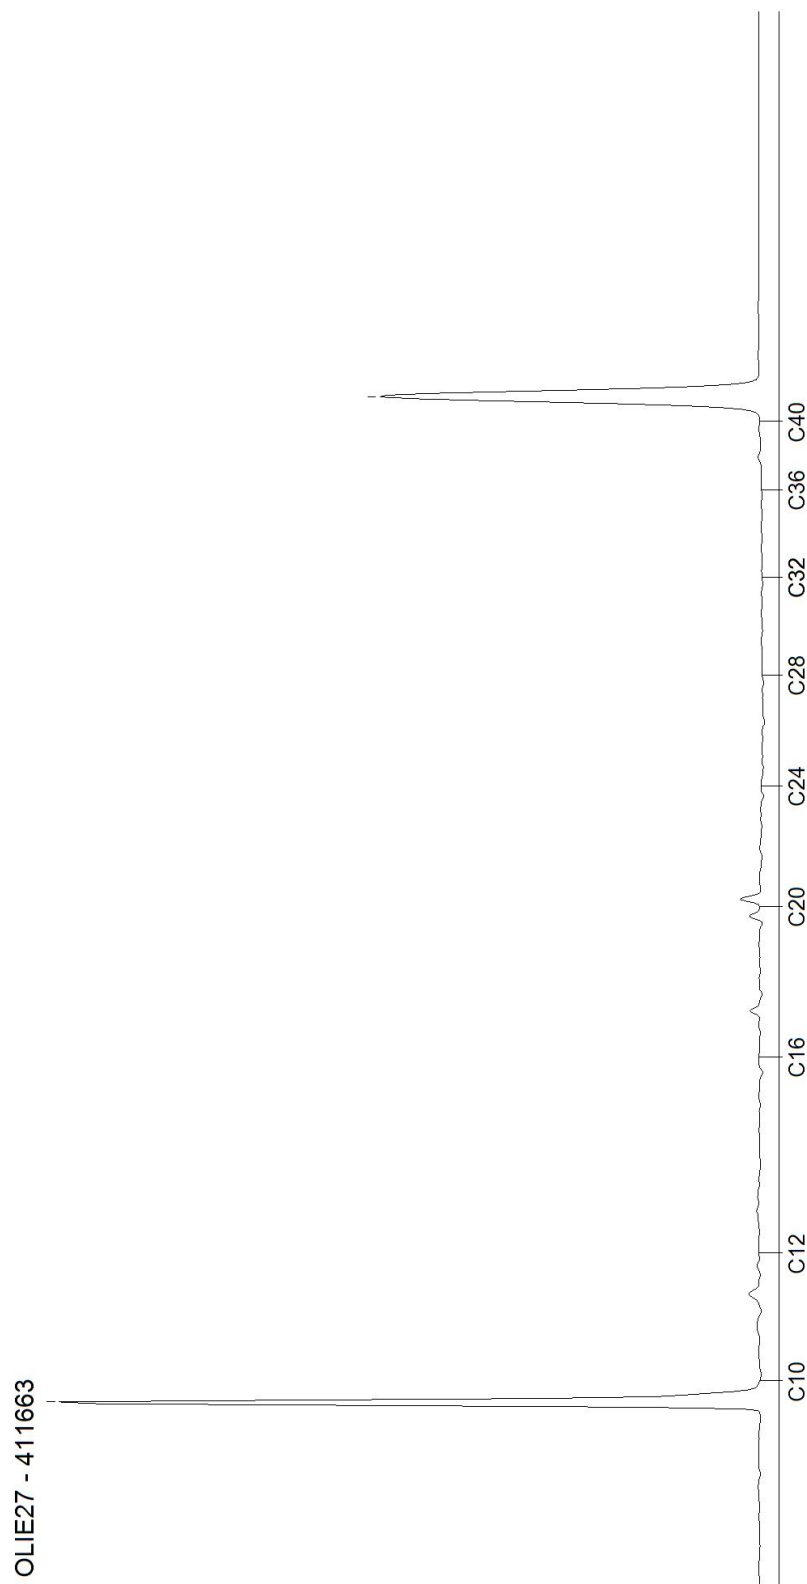
CHROMATOGRAM for Order No. 745300, Analysis No. 411663, created at 05.02.2018 07:13:22

**Monsteromschrijving: Pb 1 F(2,4-3,4)**
