## Nader asbest in bodemonderzoek Erphoevenweg te Uden

Definitief

327200240.r01

20 juni 2024

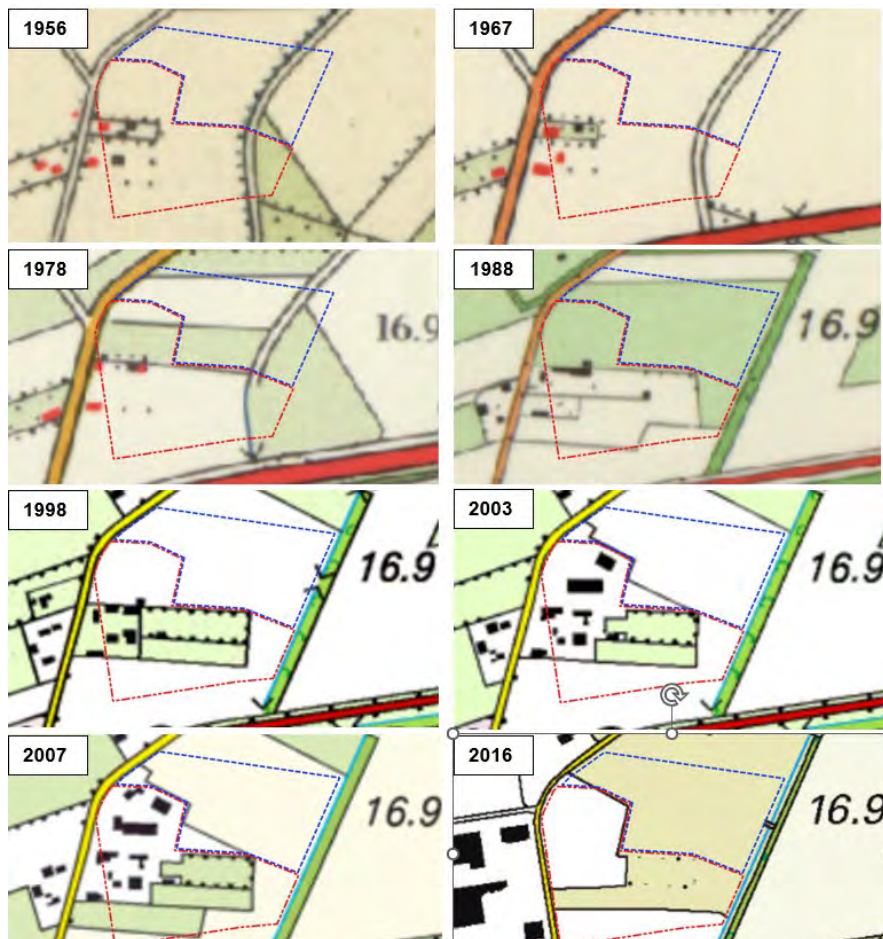
Figuur 2: Historische topografische kaarten van de onderzoekslocatie (rood contour).

Uit de historische kaarten is op te maken dat het noordelijk terreindeel (blauwe contour) altijd een agrarische functie heeft gehad. Door het oosten van het plangebied heeft vanaf medio jaren '50 tot eind jaren '80 een pad/ weg gelopen. De samenstelling en kwaliteit van dit pad is onbekend.

Uit de kaart van 1978 lijken ook twee watergangen in een west-oost richting door het terrein te lopen. Het is niet bekend met wat voor materiaal deze watergangen destijds zijn gedempt.

Op het zuidelijk terreindeel (rode contour) is al vanaf medio jaren '50 bebouwing aanwezig (vermoedelijk woningen en stallen met bijgebouwen). Door de jaren heen is de terreinindeling hier meerdere keren gewijzigd.

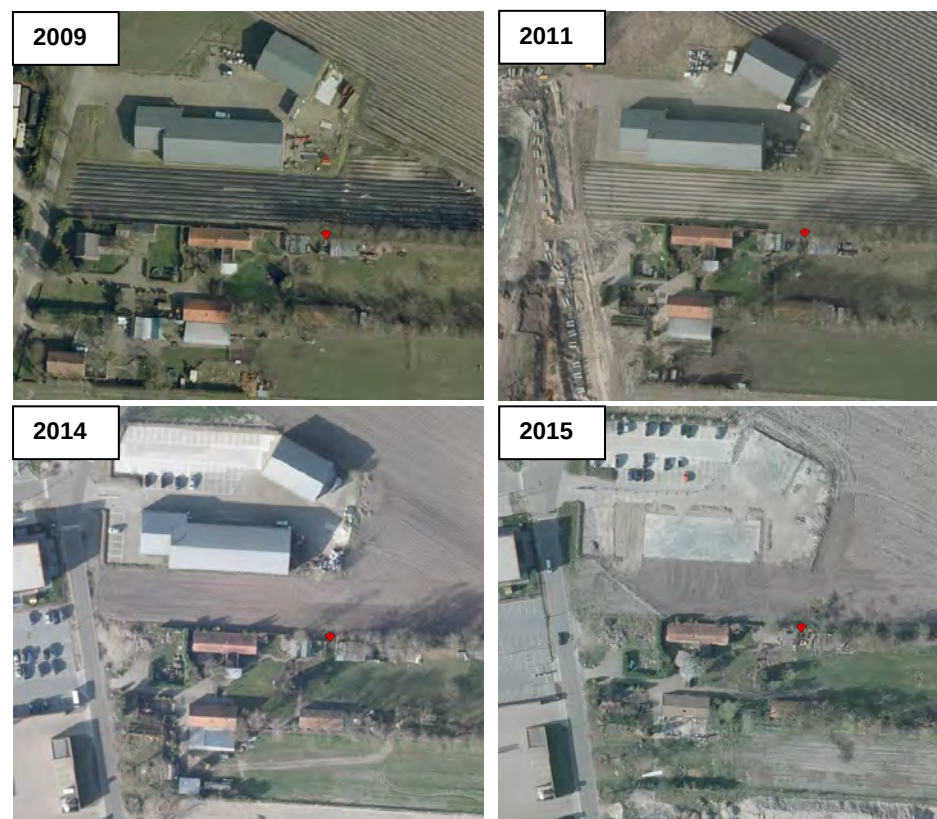
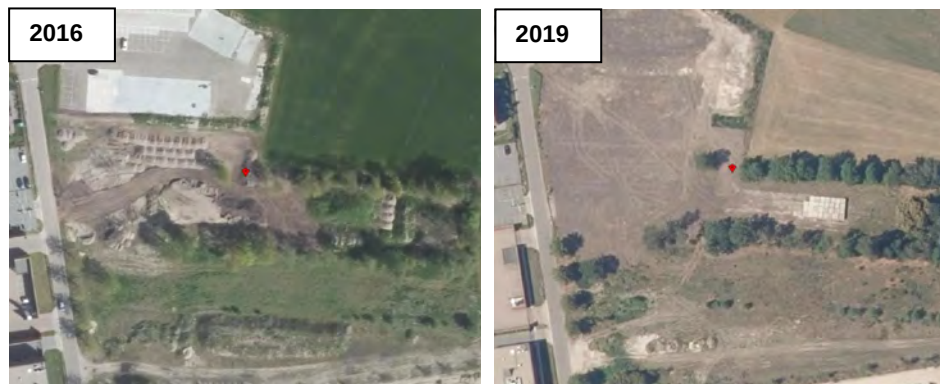
Figuur 3: Oude luchtfoto's.

Vanaf ongeveer 2009 tot 2016, gedurende de opbouw van het ziekenhuis Bernhoven, worden vele opstallen gesloopt binnen de onderzoekslocatie (en aan de overzijde van de weg). In de periode 2014-2018 functioneert een voormalig agrarisch erf met drie stallen ook als parkeerplaats. Daarnaast wordt in de periode 2011-2018 ook grond opgeslagen op het terrein waarbij vele gronddepots werden gevormd. In figuur 3 zijn een aantal oude luchtfoto's opgenomen van het zuidelijk terreindeel.

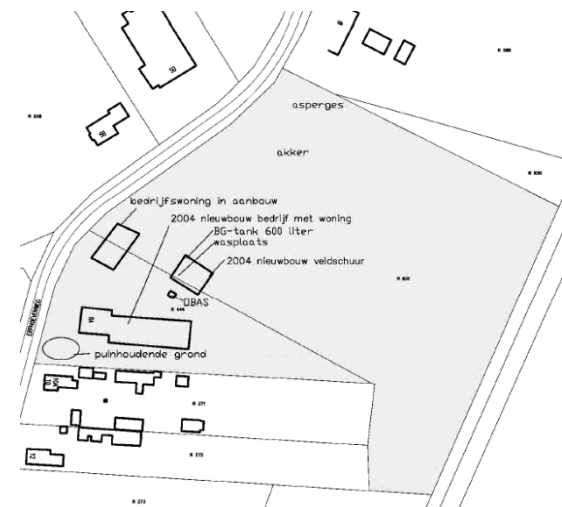
Figuur 4: Uitsnede situatietekening 8a (Archimil, 2006).

- Op de locatie is in 2001 een bouwvergunning afgegeven voor de bouw van een loods, opslagruimte en woning.
- Het buitenterrein bestaat uit een puinverharding en is aangevuld met gebiedseigen grindhoudend zand. Ten westen van de loods, aan de straatzijde, is puinhoudende grond aanwezig.
- Volgens geruchten is asbest onder de loods aanwezig.
- Op het terrein is een OBAS en wasplaats aanwezig.
- Het is nooit bevestigd dat de bovengrondse HBO-tank (600l) daadwerkelijk aanwezig is geweest.

Verder blijkt uit het de onderliggende bodemonderzoeken<sup>2</sup> van Erphoevenweg 8a (uitgevoerd i.h.k.v. bouwvergunningen) dat in de boven- en ondergrond geen verhoogde gehalten zijn aangetoond. In het grondwater zijn licht verhoogde concentraties cadmium, chroom, nikkel en zink gemeten. Zink is in 2000 matig verhoogd gemeten.

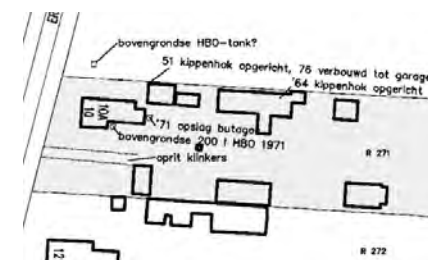
Figuur 5: Uitsnede situatietekening 10-10a (Archimil, 2006).

- Terrein is in gebruik als woningen met siertuin en bijgebouwen.
- In 1951 is een kippenhok opgericht, deze is in 1964 verplaatst naar nr. 10.
- In 1978 is het houten kippenhok veranderd tot stenen garage/werkplaats met pannendak
- Uit de Hinderwetvergunning (HW) van 1971 blijkt dat bovengrondse opslag plaatsvindt van butaangas en huisbrandolie (200l). De HW is vervallen in 1996.
- Geen gegevens beschikbaar in het bodemdossier.

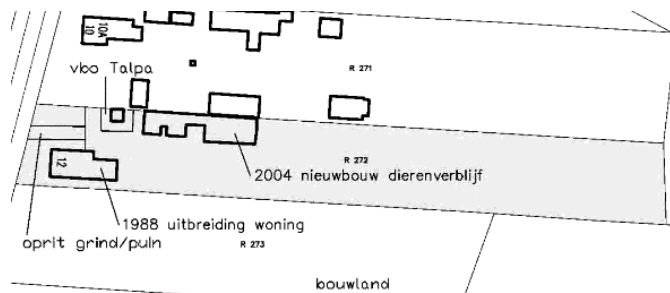
Figuur 6: Uitsnede situatietekening 12 (Archimil, 2006).

- In gebruik als woning met siertuin, bijgebouwen en dierenverblijven;
- De oprit is verhard met puin/ grind;
- In 1988 is een bouwvergunning afgegeven voor de bouw van een berging met overdekt terras;
- In 2004 is een bouwvergunning afgegeven voor de bouw van een dierenverblijf.

Uit een onderliggend bodemonderzoek<sup>3</sup> van Erphoevenweg 12 (uitgevoerd i.h.k.v. bouwvergunning) blijkt dat de bovengrond licht verontreinigd was met zink en PAK. De ondergrond was niet verontreinigd. In het grondwater werden licht verhoogde concentraties cadmium, chroom, koper, nikkel, zink, tolueen en fenolen gemeten.

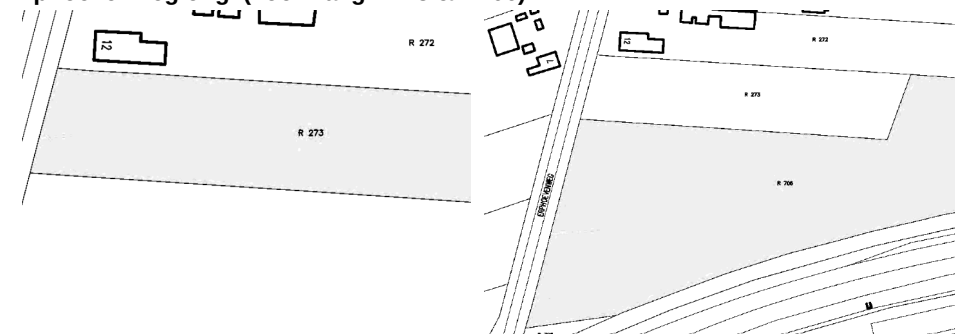
Figuur 7: Uitsnede situatietekeningen (Archimil, 2006).

Voor de weergegeven terreindelen in figuur 7 zijn geen historisch relevante gegevens naar voren gekomen die van belang zijn voor het verrichten van bodemonderzoek. De locatie is voor zover bekend nooit bebouwd of anders in gebruik geweest dan als akkerland.

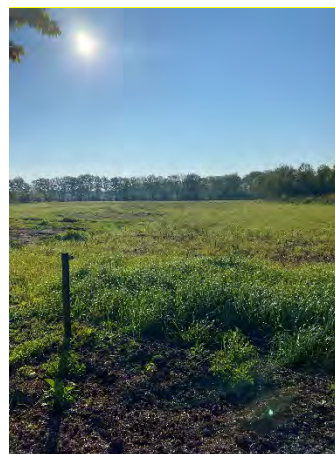
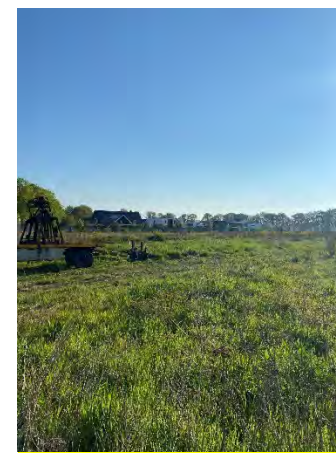
Figuur 8: Foto's onderzoekslocatie.

Het terrein is volledig braakliggend. De locatie is momenteel vrij van bebouwingen of verhardingen. Onderstaande foto's geven een indruk van de locatie. In bijlage 9 zijn aanvullende locatiefoto's opgenomen.

Tijdens de terreinverkenning zijn aan het oppervlak van de locatie geen indicaties verkregen die in verband kunnen worden gebracht met een mogelijke verontreiniging van de bodem. Voor zover zichtbaar zijn er bij de (indicatieve) maaiveldinspectie geen asbestverdachte materialen op de bodem aangetroffen.

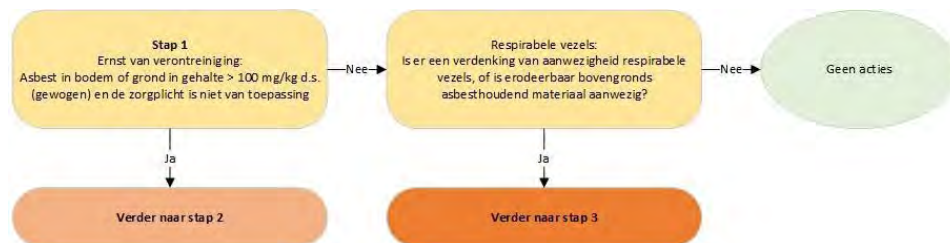
Figuur 9: Vaststelling ernst van verontreiniging.

Voor asbest geldt dat sprake is van een historische verontreiniging wanneer deze voor 1 juli 1993 is veroorzaakt. Deze datum valt samen met de inwerkingtreding van het Productenbesluit asbest. Sinds dat moment is het gebruik en verhandelen van asbest in Nederland verboden. Om vast te stellen of een verontreiniging met asbest in de bodem risico's kan geven voor het huidig of toekomstig gebruik, kan een deskundige gebruikmaken van de. Voor asbest is geen Maximaal Toelaatbaar Risico (MTR) opgenomen in bijlage Vb van het Besluit kwaliteit leefomgeving (Bkl). De wijze van vaststelling van humane risico's in de Risicotoolbox is afgeleid van de bepaling van humane risico's uit bijlage 3 Milieuhygiënisch saneringscriterium bodem, protocol asbest uit de voormalige Circulaire bodemsanering per 1 juli 2013. Stap 1 is schematisch weergegeven in figuur 9. In deze stap wordt op basis van het verkennend en/of nader onderzoek vastgesteld of er sprake is van een geval van ernstige verontreiniging.

Er is sprake van een geval van ernstige verontreiniging met asbest in de bodem indien de gemiddelde concentratie binnen een ruimtelijke eenheid hoger is dan de interventiewaarde van 100 mg/kg d.s. (gewogen; dat wil zeggen de concentratie serpentijn asbest + 10 x de concentratie amfibool asbest). Opgemerkt wordt dat het volumecriterium voor een bodemverontreiniging met asbest niet van toepassing is bij het vaststellen van de ernst.

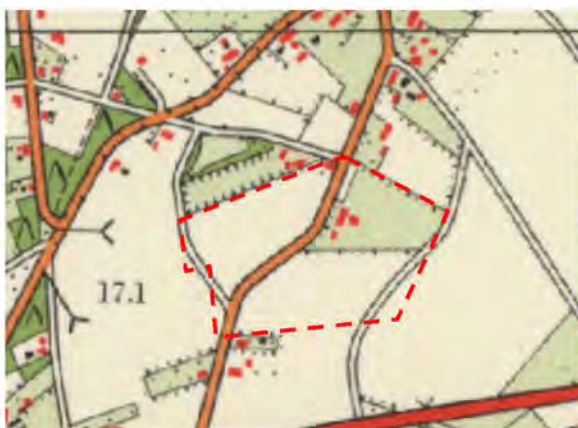
1970

Uit historisch kaartmateriaal (bron: [www.topotijdreis.nl](http://www.topotijdreis.nl)) volgt dat op het westelijk terrein een tweetal erven (Erphoevenweg 5 en 5D) aanwezig. De stallen van huisnummer 5D en de bebouwing van huisnummer 5 is vermoedelijk in 2015 gesloopt. Ter plaatse van kavel 2 (west) heeft aan de zuidzijde een pad gelegen. Onbekend is of deze verhard is geweest met bodemvreemd materiaal. Op het oostelijke deel van kavel 3 (oost) is in het verleden de watergang rechtgetrokken.

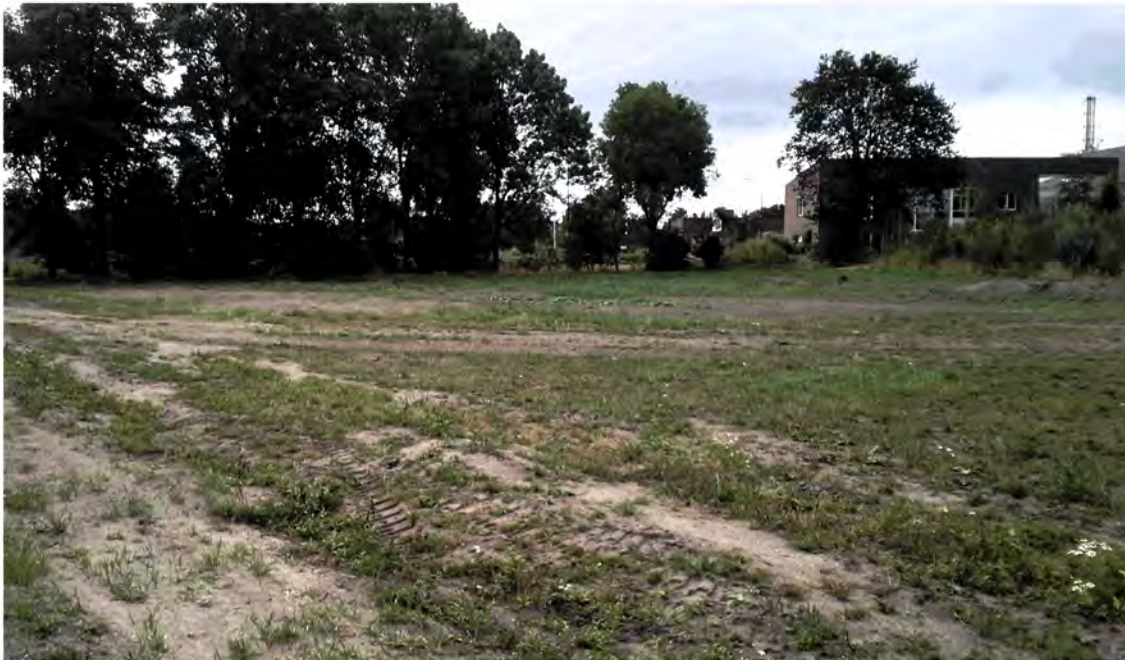
Sporadisch is een bijmenging met puin aangetroffen in de bovengrond. Zintuiglijk is geen asbest op of in de bodem aangetroffen, echter is geen onderzoek naar asbest uitgevoerd. Op basis van de NEN5707 wordt een onderzoek naar asbest ook niet noodzakelijk geacht.

De mengmonsters van kamer 2 (west) zijn niet verontreinigd met één van de componenten uit het standaardpakket. Dit komt overeen met de verwachting op basis van de eerder uitgevoerde bodemonderzoeken.

**Foto van de onderzoekslocatie (kamer 2) – d.d. 15 juli 2019**

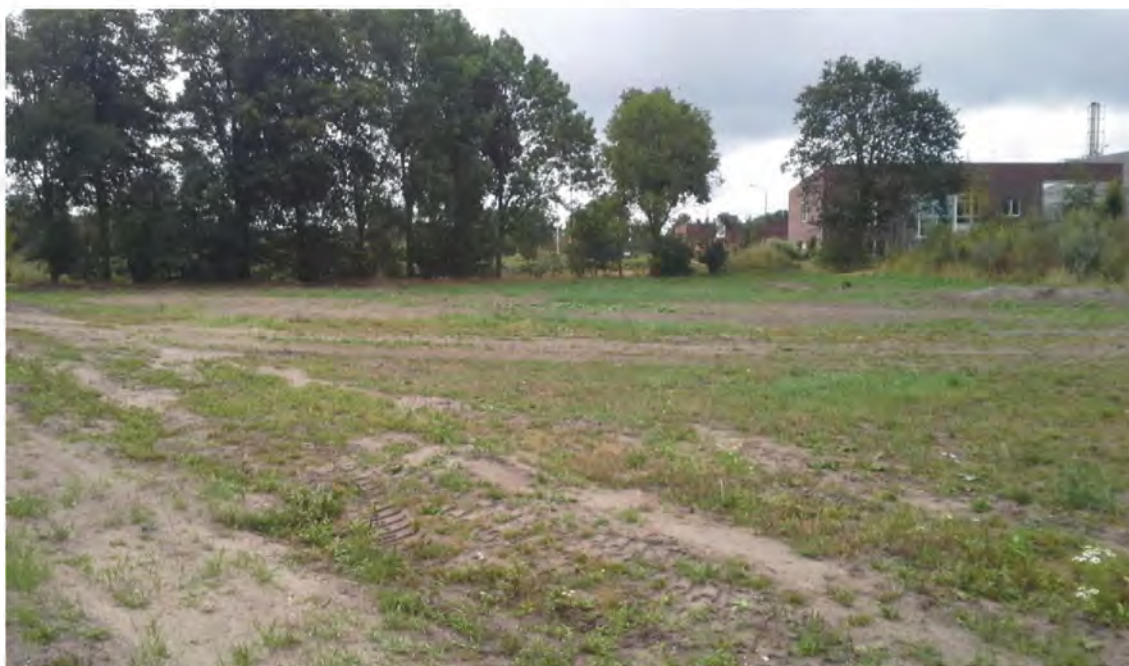
Sporadisch is een bijmenging met puin aangetroffen in de bovengrond. Zintuiglijk is geen asbest op of in de bodem aangetroffen, echter is geen onderzoek naar asbest uitgevoerd. Op basis van de NEN5707 wordt een onderzoek naar asbest ook niet noodzakelijk geacht.

In de bodem worden licht verhoogde gehalten aan PFAS-verbindingen aangetroffen. In één van de mengmonsters van kamer 3 (oost) is een zeer licht verhoogd gehalte PCB's aangetroffen. Dit komt overeen met de verwachting, ondermeer op basis van de eerder uitgevoerde bodemonderzoeken.

Foto van de onderzoekslocatie (kamer 2) – d.d. 15 juli 2019
