## **Verkennend bodemonderzoek**

Maasbreeseweg 63-65-67 te Helden

Projectnummer: 20232168-A  
Datum: 26 januari 2024

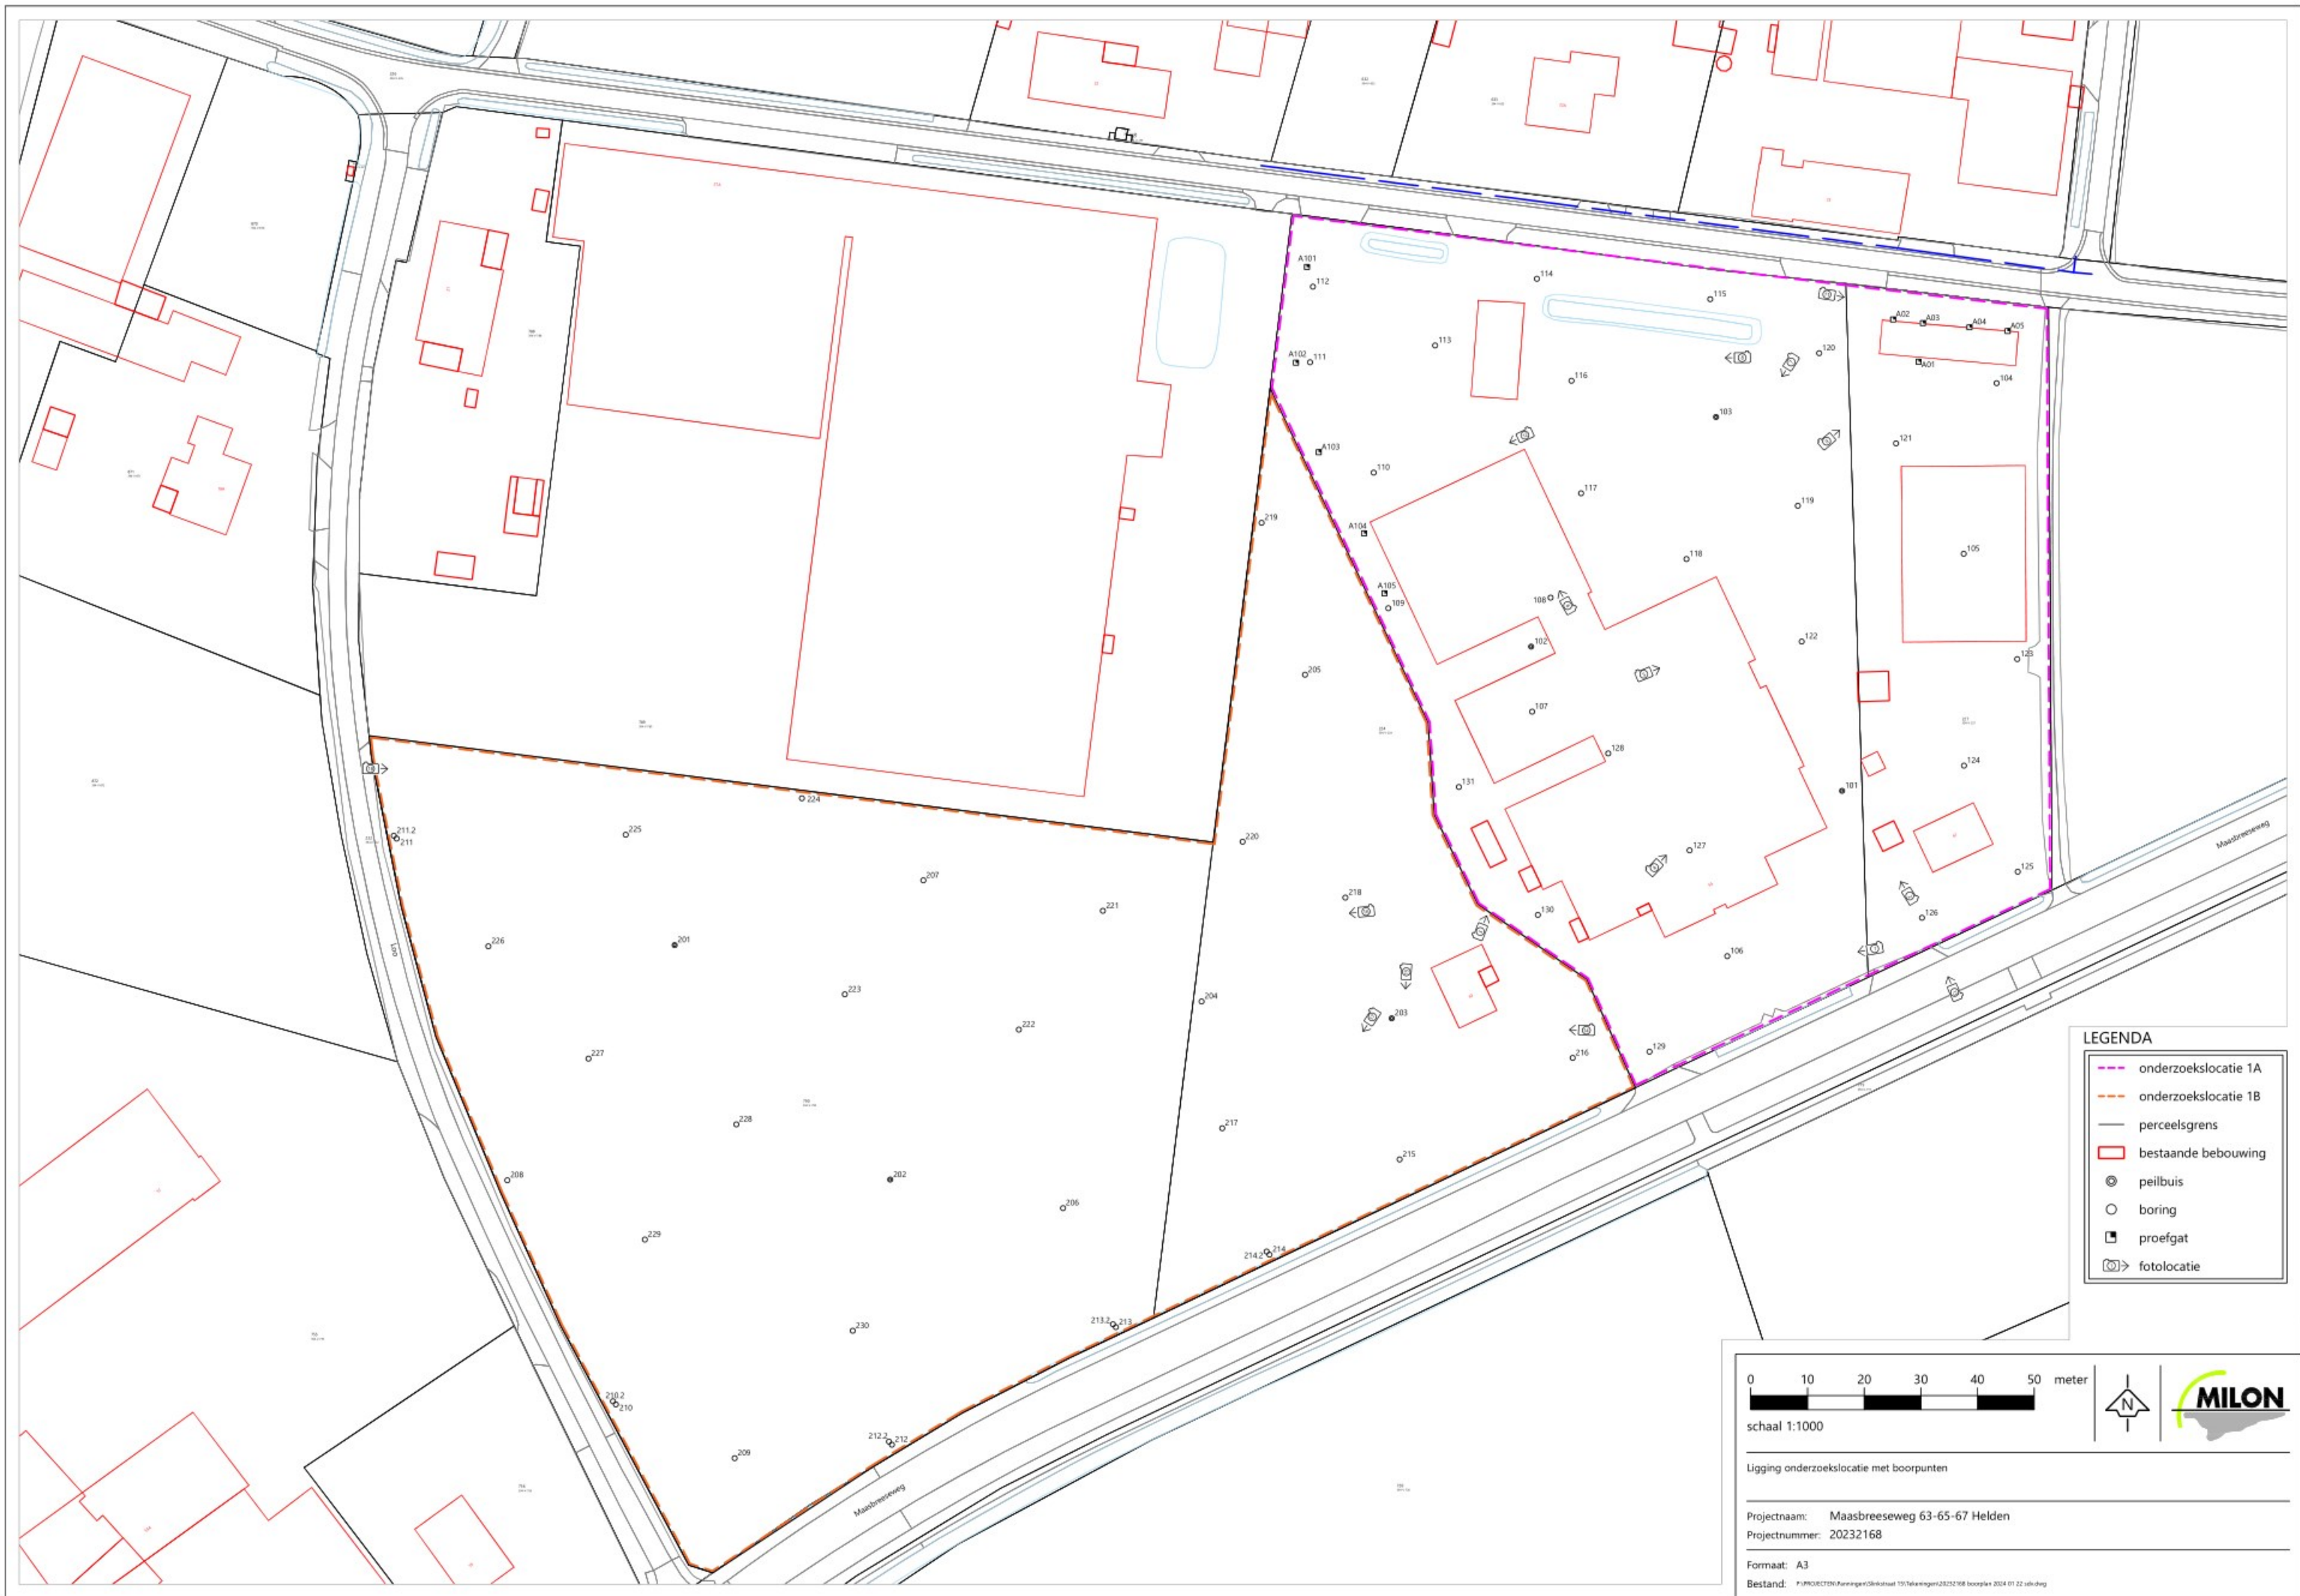
## **Bijlage 2: Situatietekening**

Aan de zuidzijde van de noordoostelijke schuur is een dakgoot aanwezig. Deze lekt plaatselijk. Aan de noordzijde is geen dakgoot bevestigd en lekt het regenwater op een onverharde ondergrond. De drupzone ter plaatse van dit lek is verdacht op het voorkomen van asbest en PCB. Plaatselijk is sprake van een puinverharding. Puin is verdacht op het voorkomen van asbest. Over het overige terrein zijn geen bijzonderheden aangetroffen. Voor een indruk van de locatie wordt verwezen naar de situatietekening in bijlage 2 en de locatiefoto's in bijlage 3.

Voor meer informatie betreffende de bodemopbouw en de zintuiglijke waarnemingen wordt verwezen naar de profielbeschrijvingen in bijlage 4. De ligging van de boorpunten is weergegeven op de situatietekening in bijlage 2. In tabel 3 zijn de resultaten van de uitgevoerde veldmetingen tijdens de grondwaterbemonstering weergegeven. Tijdens de bemonstering zijn geen bijzonderheden waargenomen die duiden op een mogelijke verontreiniging van het grondwater.

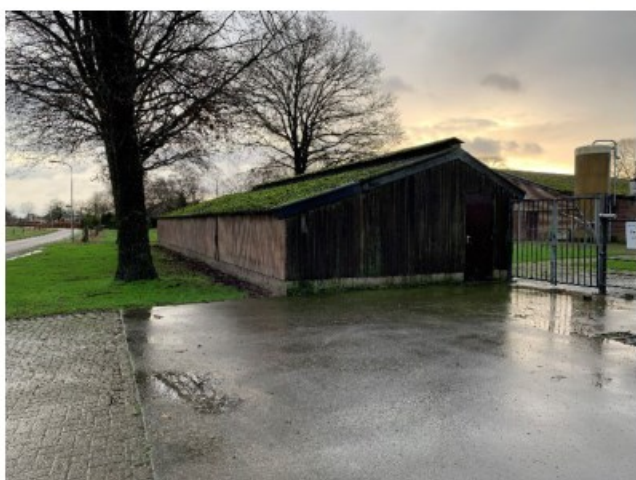
Foto 11: druppelzone asbesthoudend dak

De bebouwing op het perceel dateert uit 1970. Gezien dit bouwjaar kan niet worden uitgesloten dat asbesthoudende materialen in het pand aanwezig zijn (geweest). Het wordt echter niet waarschijnlijk geacht dat asbesthoudende materialen vanuit het pand in de bodem terecht zijn gekomen. Binnen de onderzoekslocatie hebben, voor zover bekend, geen sloopactiviteiten en/of geen calamiteiten plaatsgevonden, waarbij asbest op of in de bodem is geraakt. Op de locatie zijn asbesthoudende daken aanwezig. De meeste zijn met dakgoot en/of boven verharding. De meest noordoostelijke schuur heeft aan de noordzijde geen dakgoot. Hier is een drupzone die verdacht is op het voorkomen van asbest en PCB.

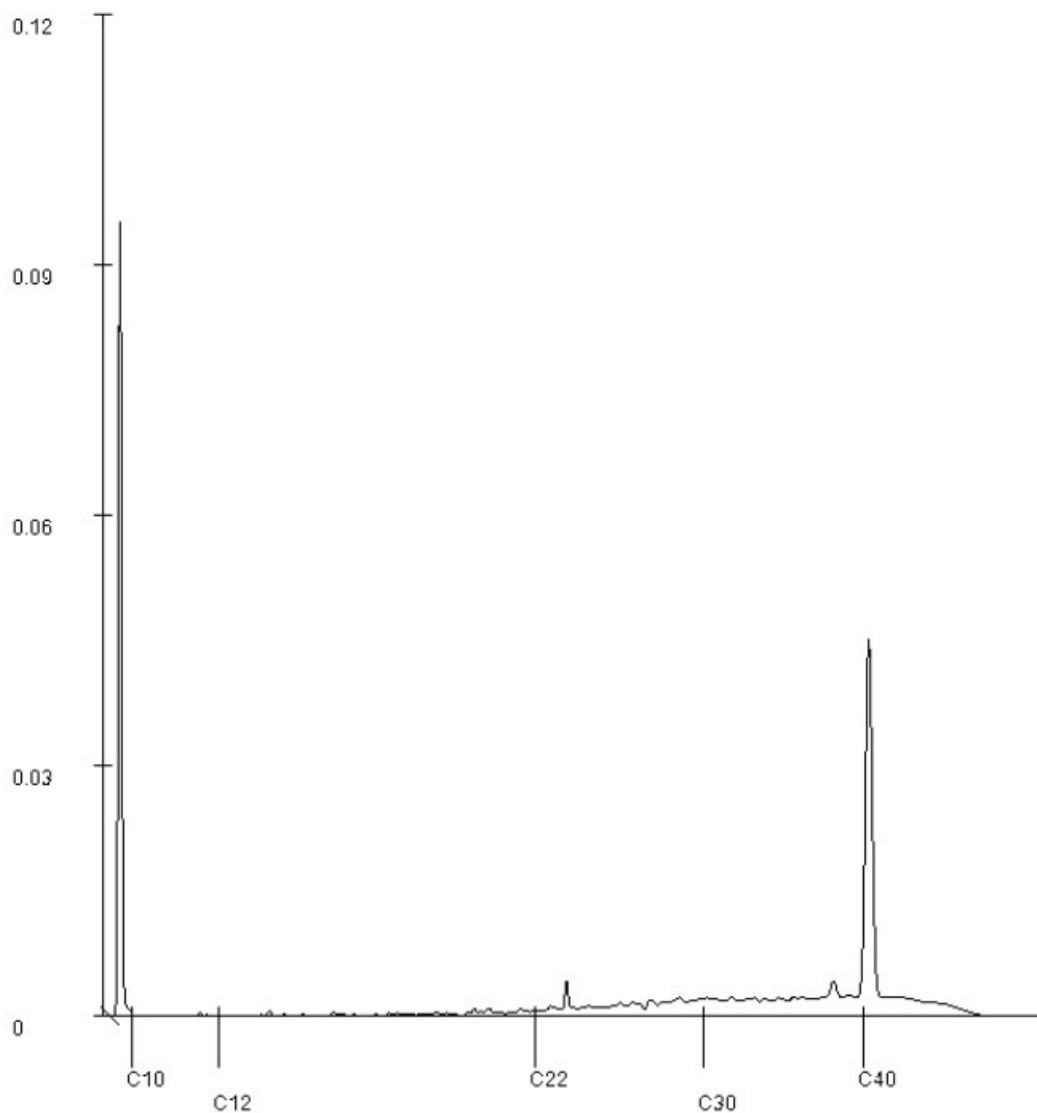
benzine C9-C14  
kerosine en petroleum C10-C16  
diesel en gasolie C10-C28  
motorolie C20-C36  
stookolie C10-C36

De C10 en C40 pieken zijn toegevoegd door het laboratorium en worden gebruikt als interne standaard.
