Ringovenpark Panningen

Verkennd bodemonderzoek

In opdracht van Jongen Projectontwikkeling B.V. (JPO) is door Aveco de Bondt een verkennend bodemonderzoek uitgevoerd ter plaatse van het perceel gelegen aan het Ringovenpark te Panningen. Kadastraal is het perceel bekend als Gemeente Helden, sectie H, perceelnummer 2950.

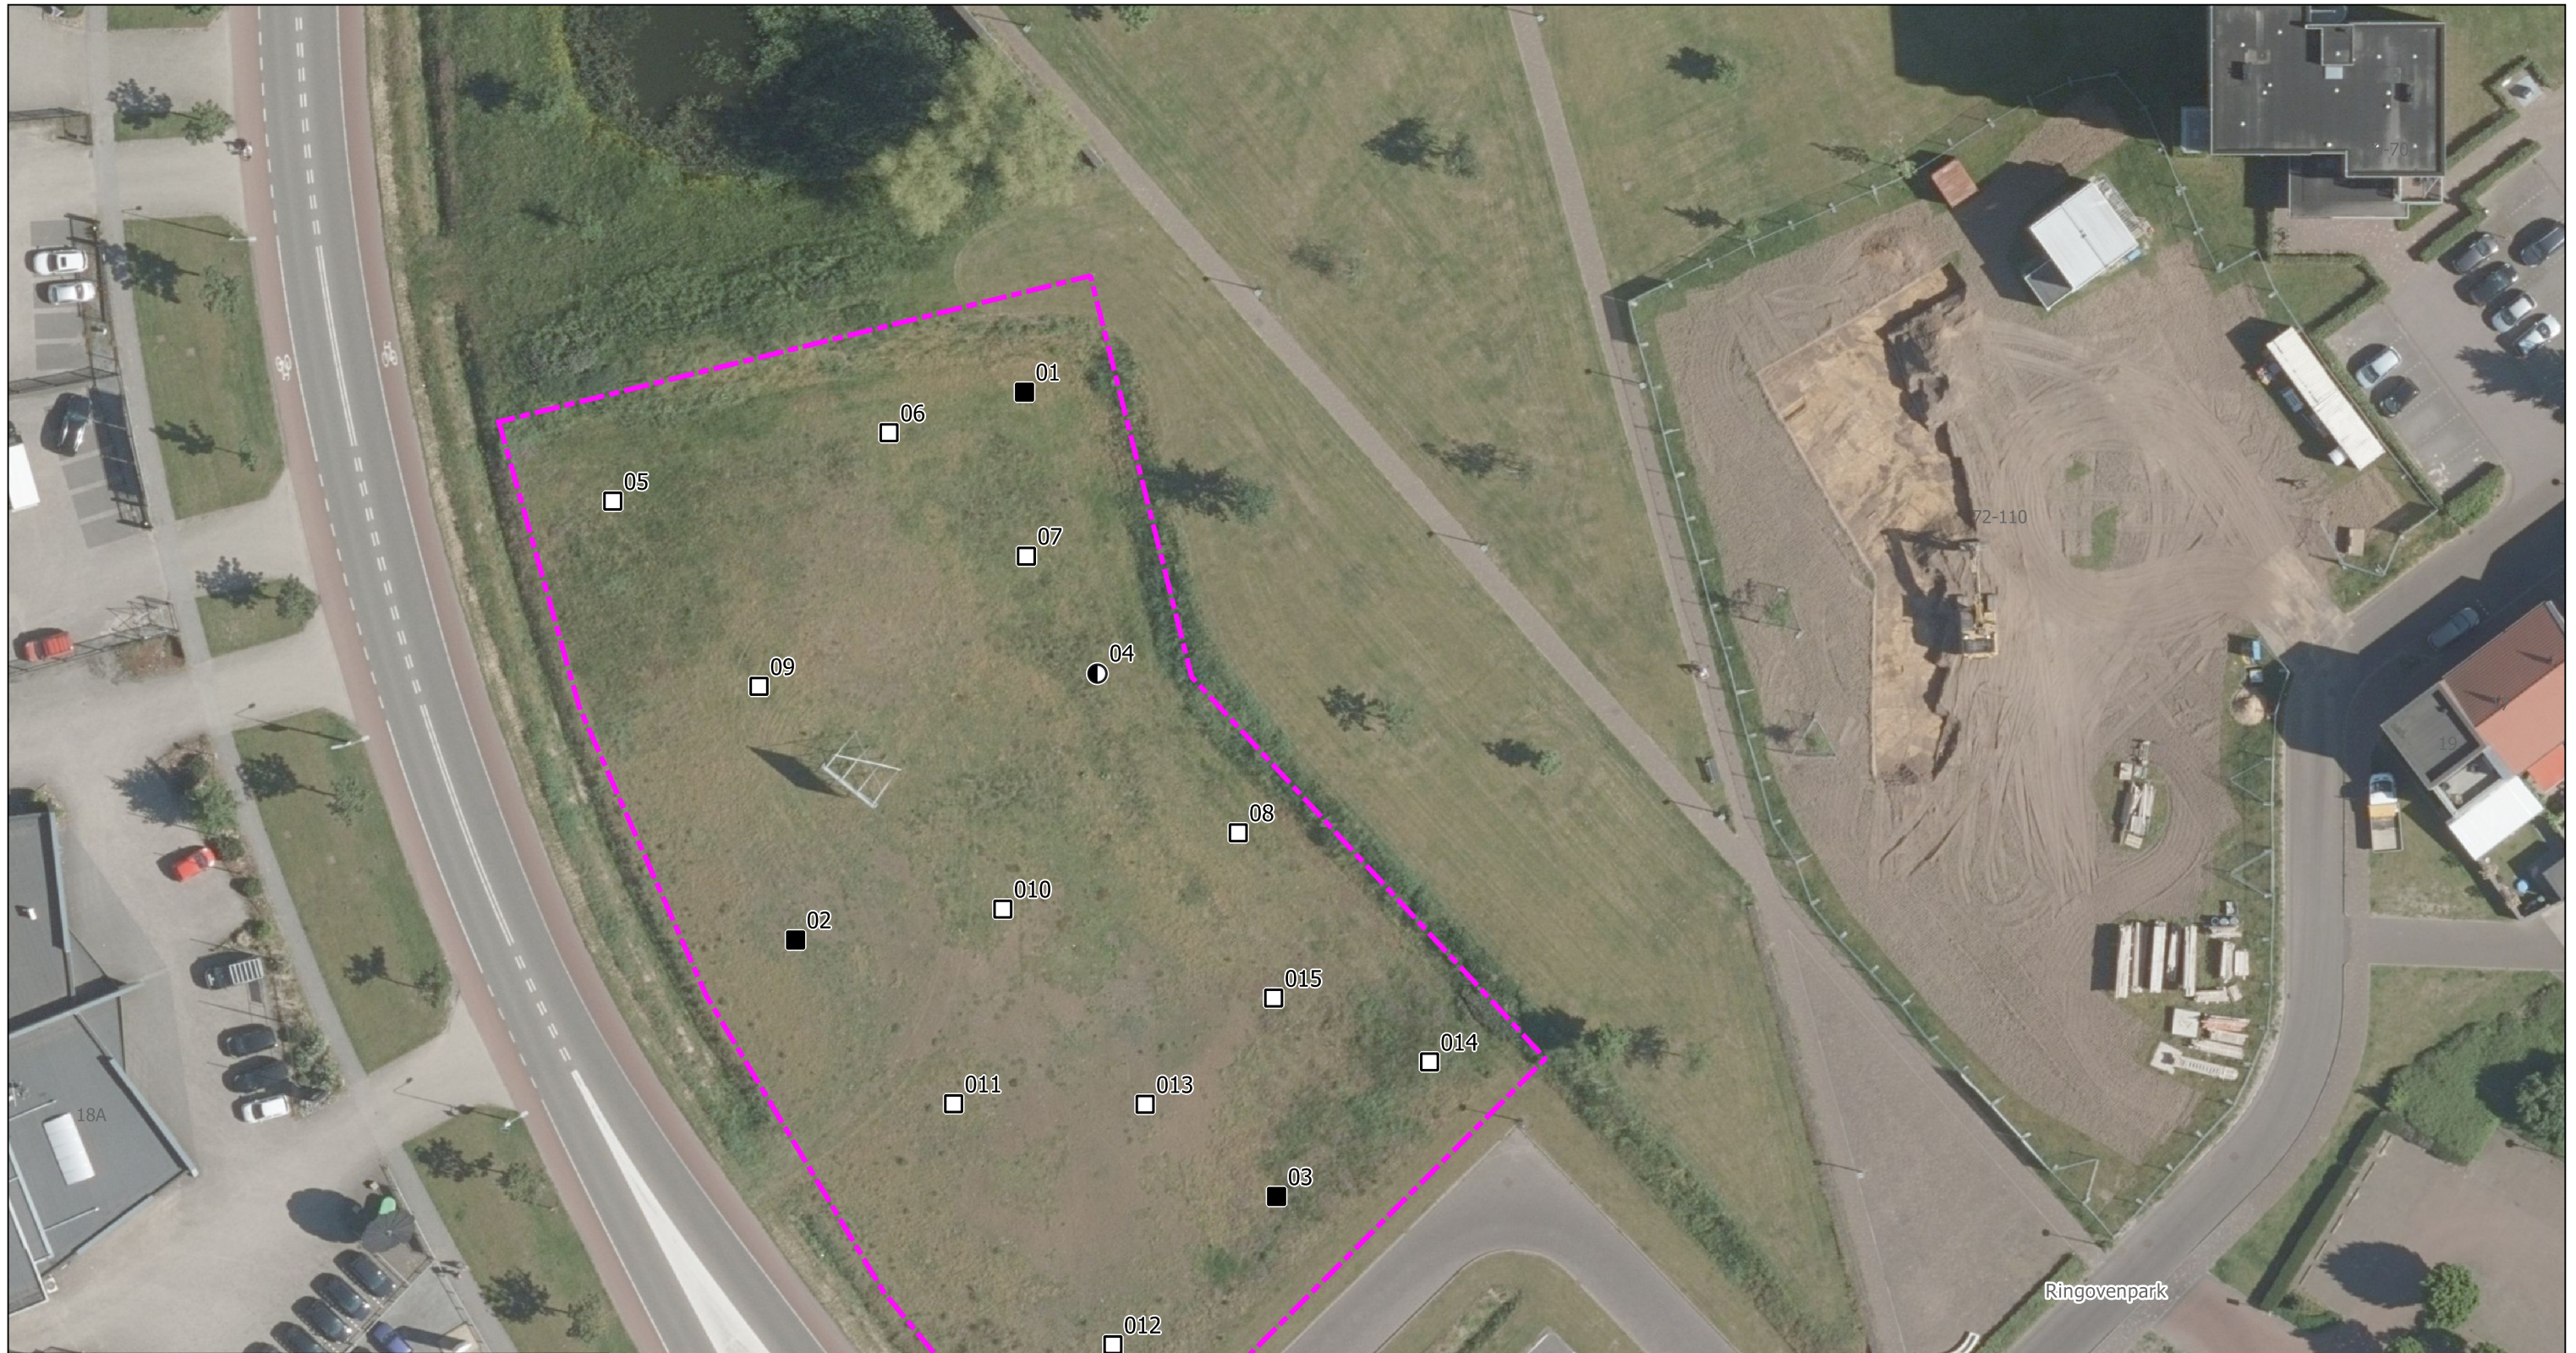
Bijlage 1 Locatietekening

In bijlage 8 is een overzicht opgenomen van monsternemers die de veldwerkzaamheden hebben uitgevoerd. De plaats van de boringen, de inspectiegaten en de peilbuis is weergegeven op de locatietekening in bijlage 1.

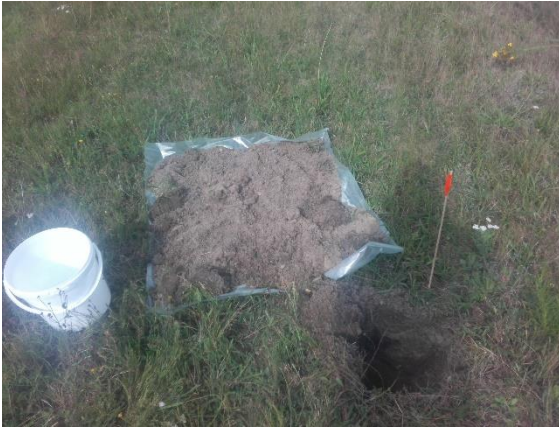
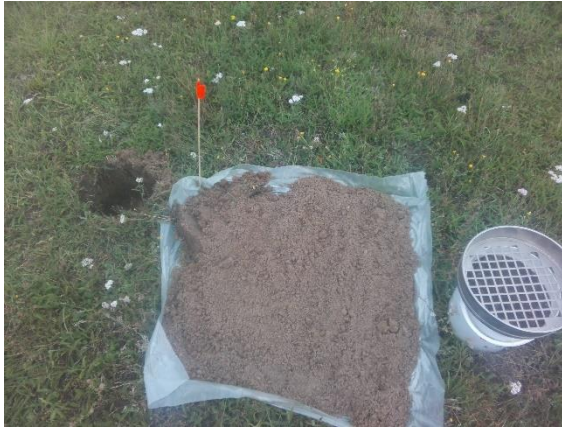
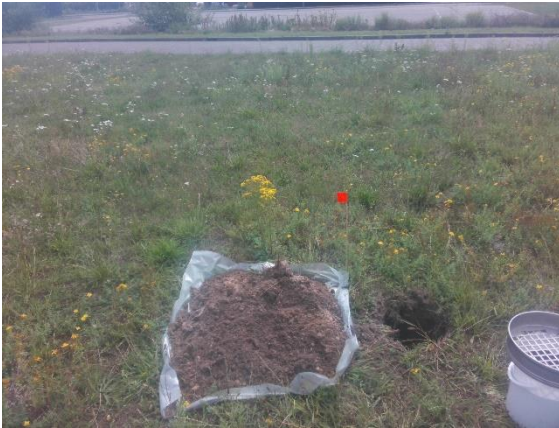
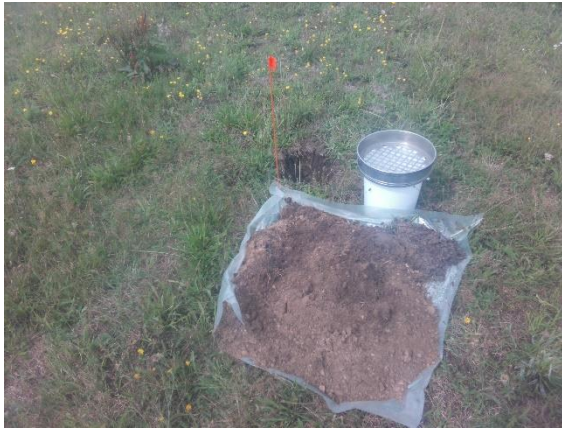
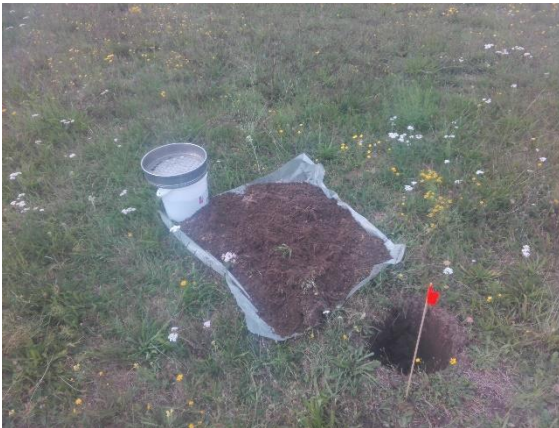
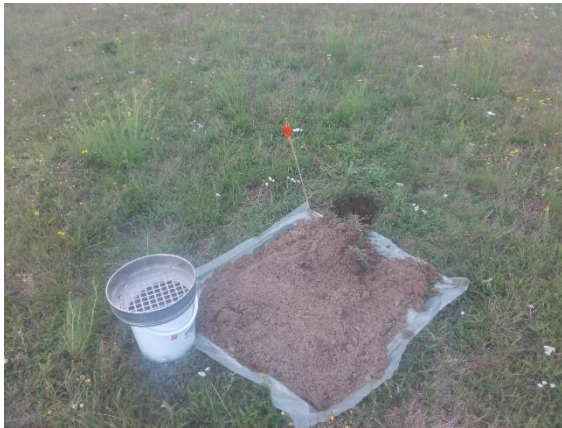
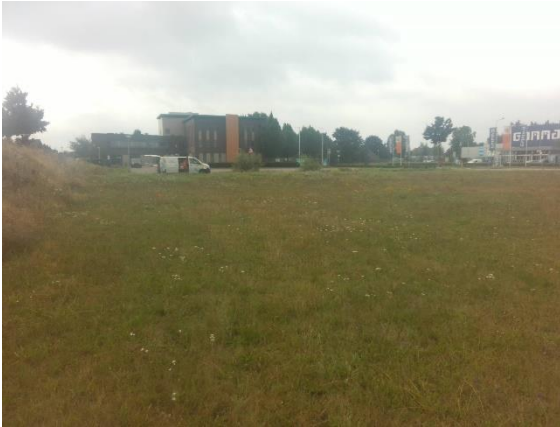
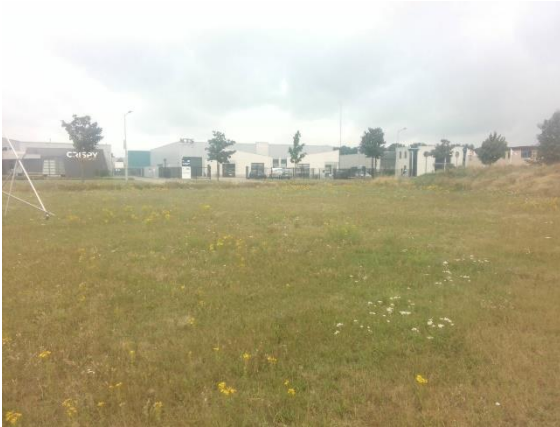
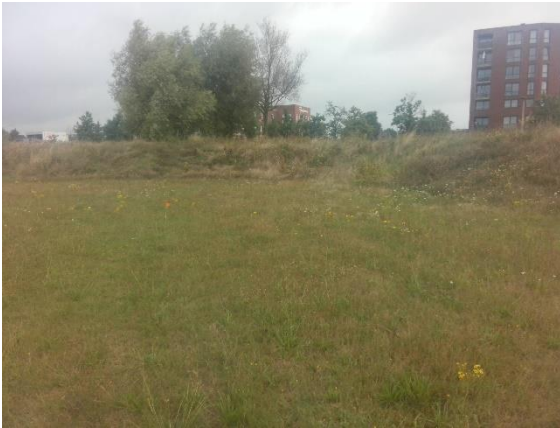
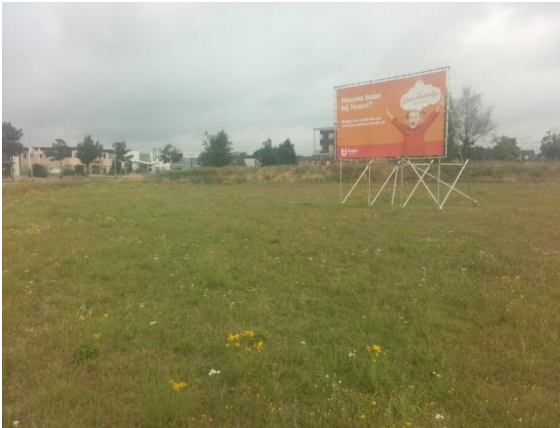
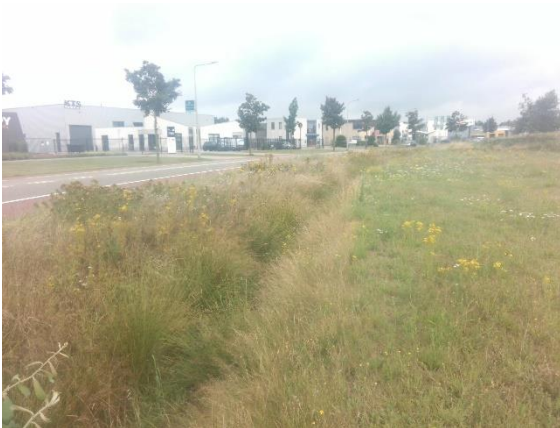
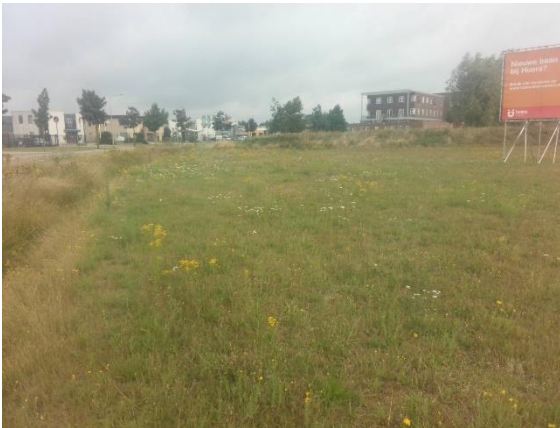
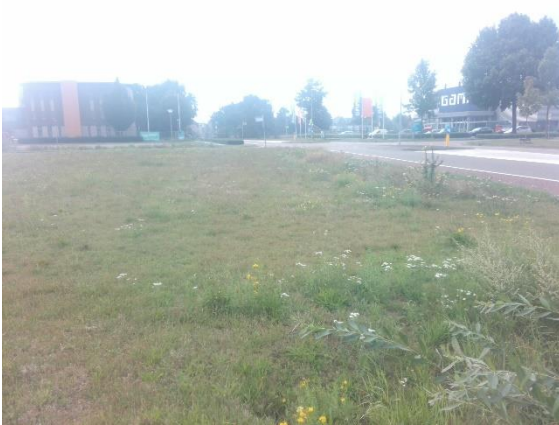
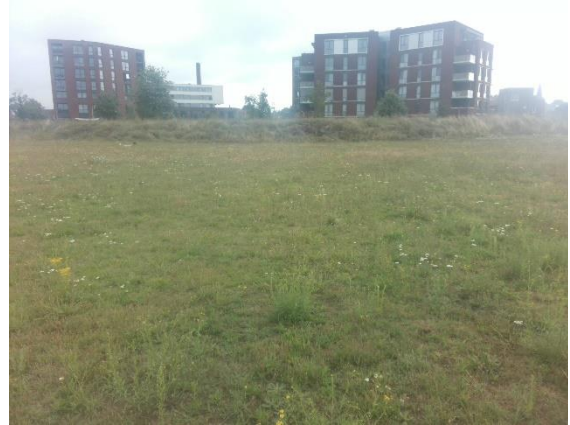
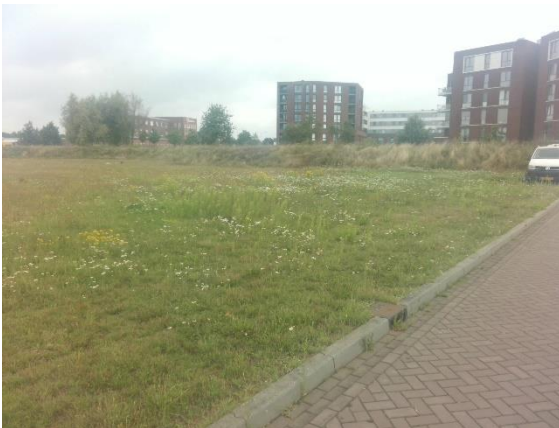
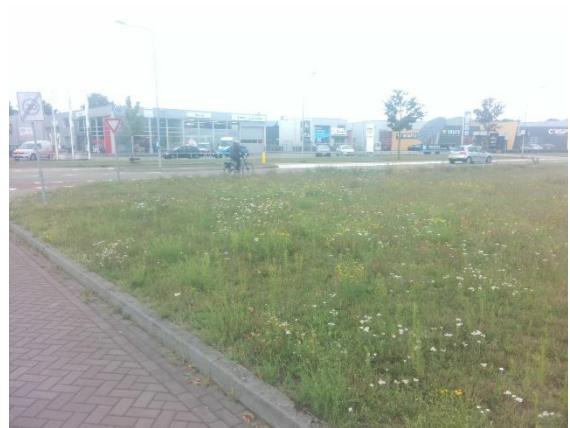
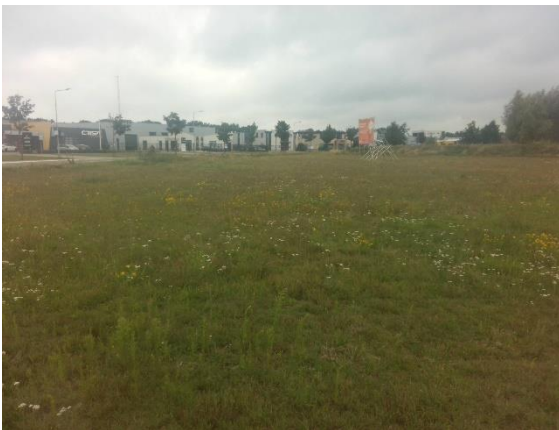
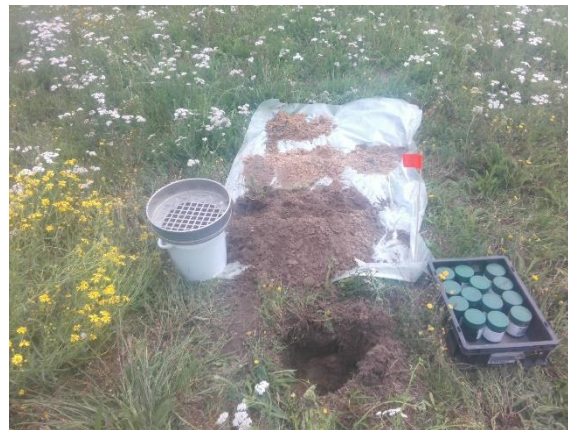
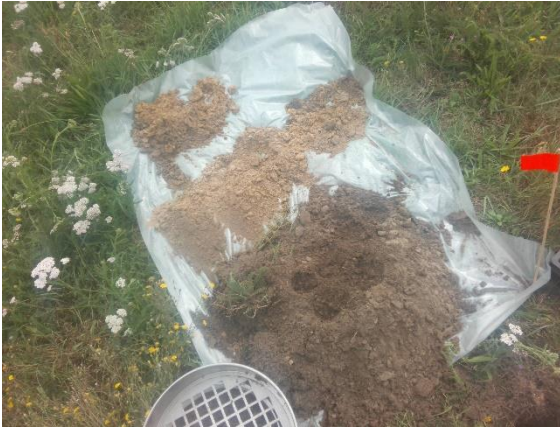
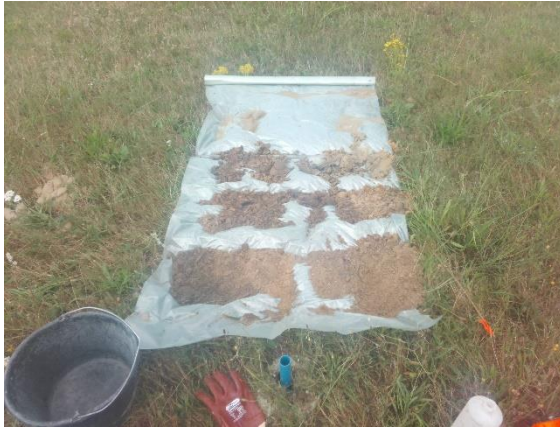
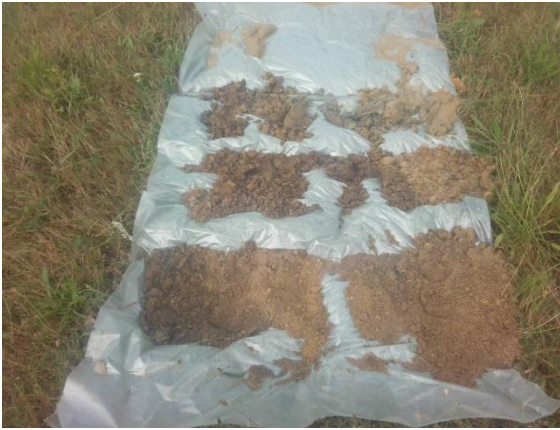
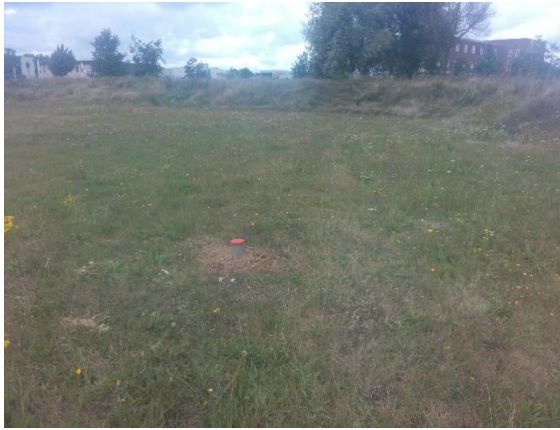
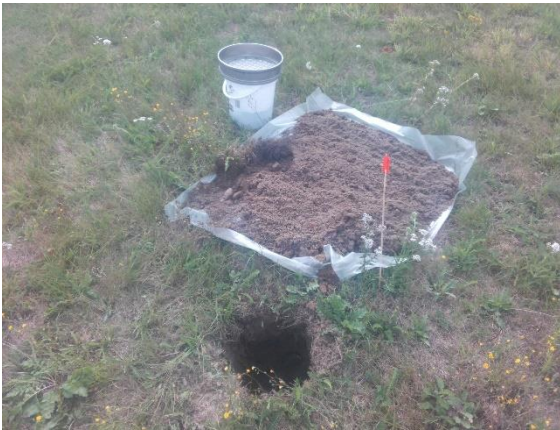
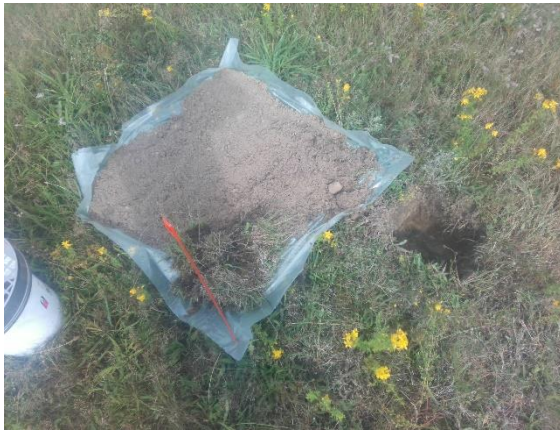
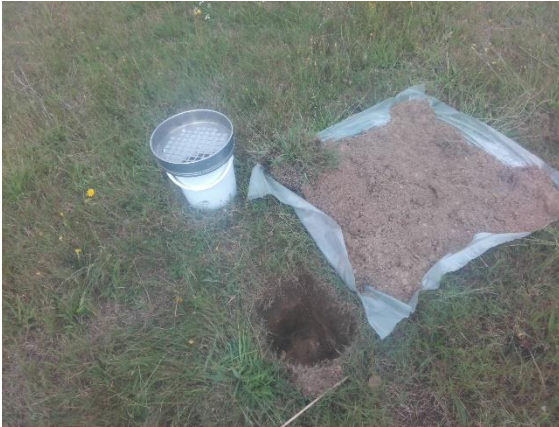
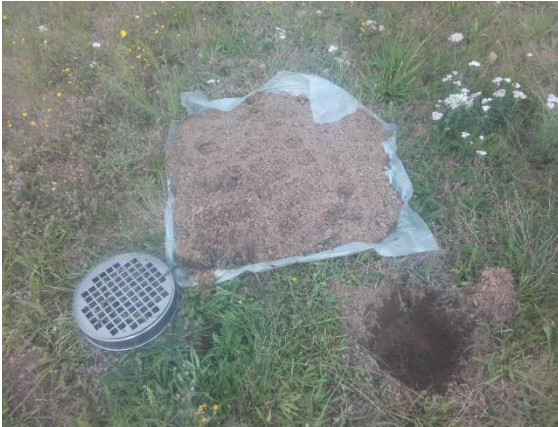
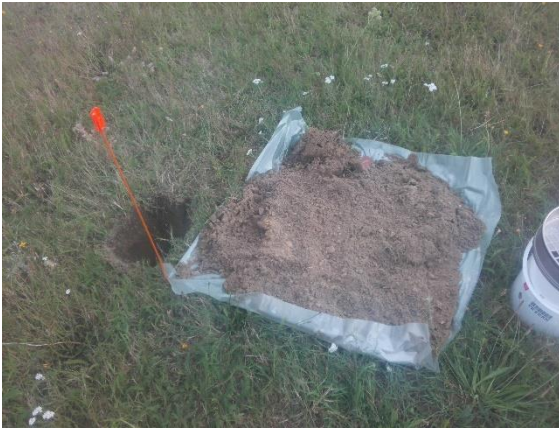
Bijlage 2 Foto's en topotijdreis 1920-2020

De maaiveldinspectie is uitgevoerd op 1 augustus. Het maaiveld van de locatie was bedekt met vegetatie maar deze vormde geen belemmering voor het uitvoeren van de maaiveldinspectie. Tijdens de maaiveldinspectie zijn geen asbestverdachte materialen waargenomen op het maaiveld. Tijdens de uitvoering van de veldwerkzaamheden hebben zich geen bijzonderheden of afwijkingen voorgedaan.

Voor een overzicht van de genomen monsters wordt verwezen naar de profielbeschrijvingen in bijlage 3. Foto's van de uitvoering zijn weergegeven in bijlage 2.
