HUIDIGE SITUATIE

# NIEUWE SITUATIE

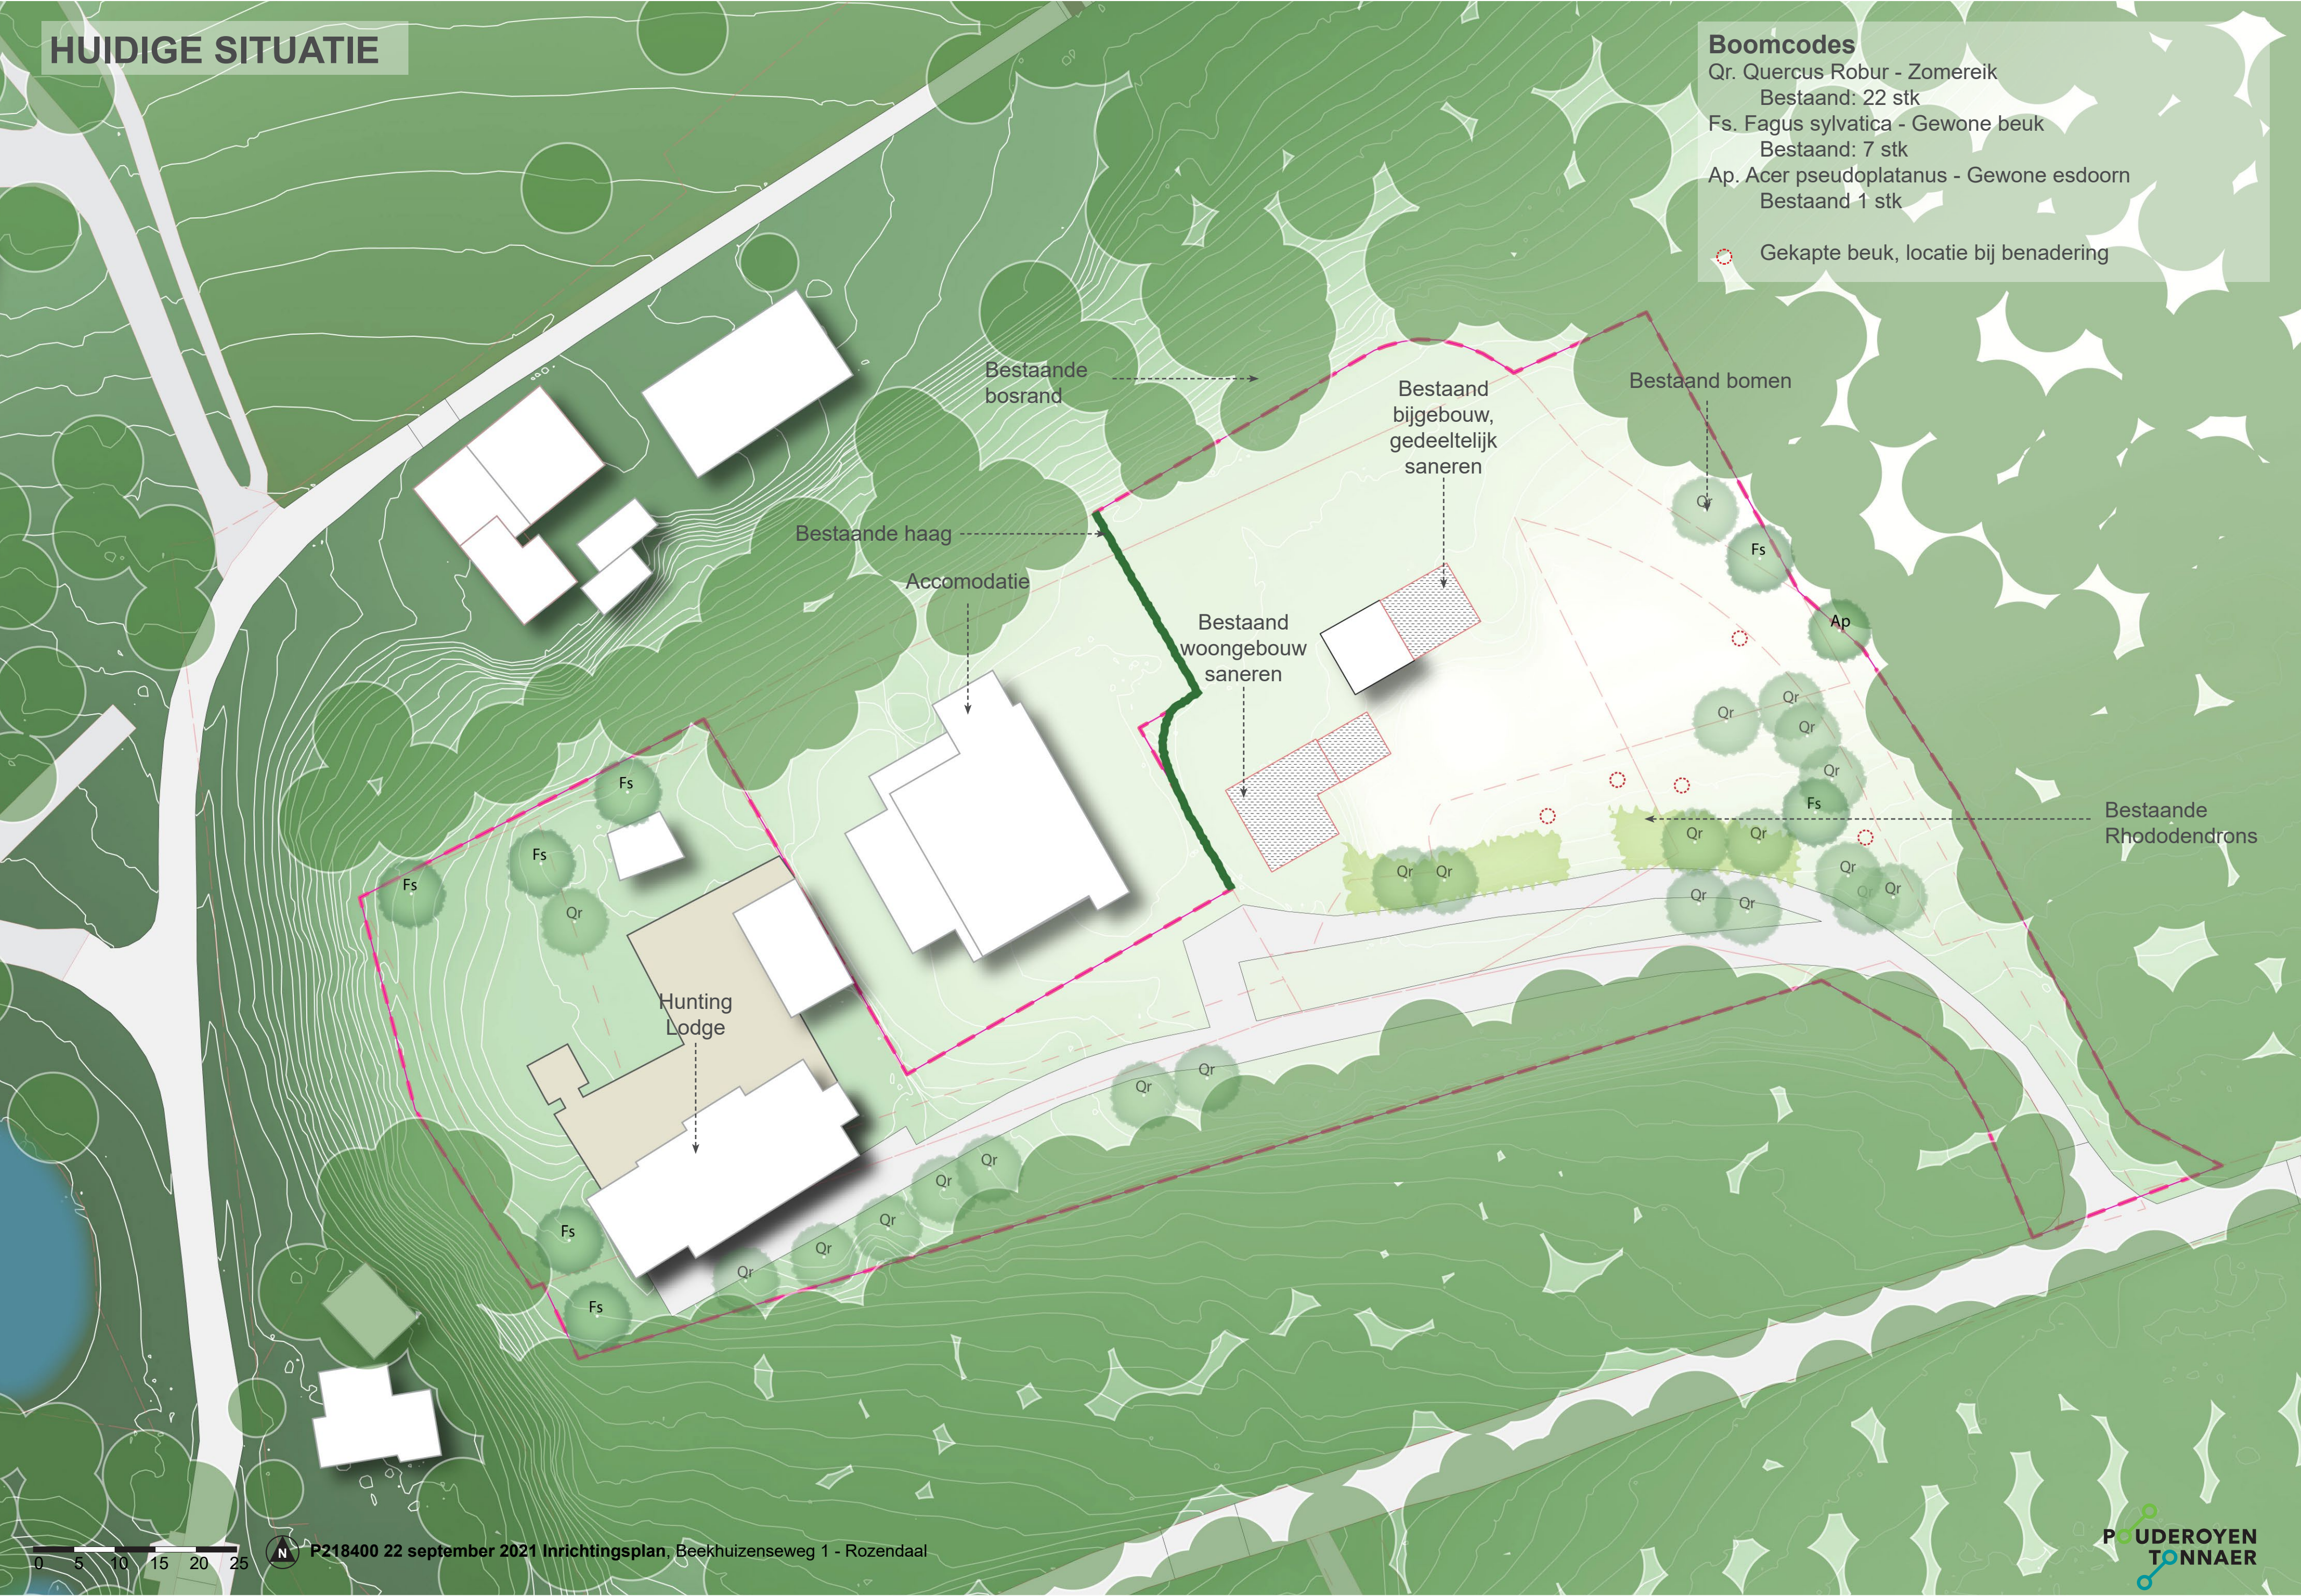
**Boomcodes**

Qr. Quercus Robur - Zomereik  
Bestaand: 22 stk

Fs. Fagus sylvatica - Gewone beuk  
Bestaand: 7 stk

Ap. Acer pseudoplatanus - Gewone esdoorn  
Bestaand 1 stk

Gekapte beuk, locatie bij benadering

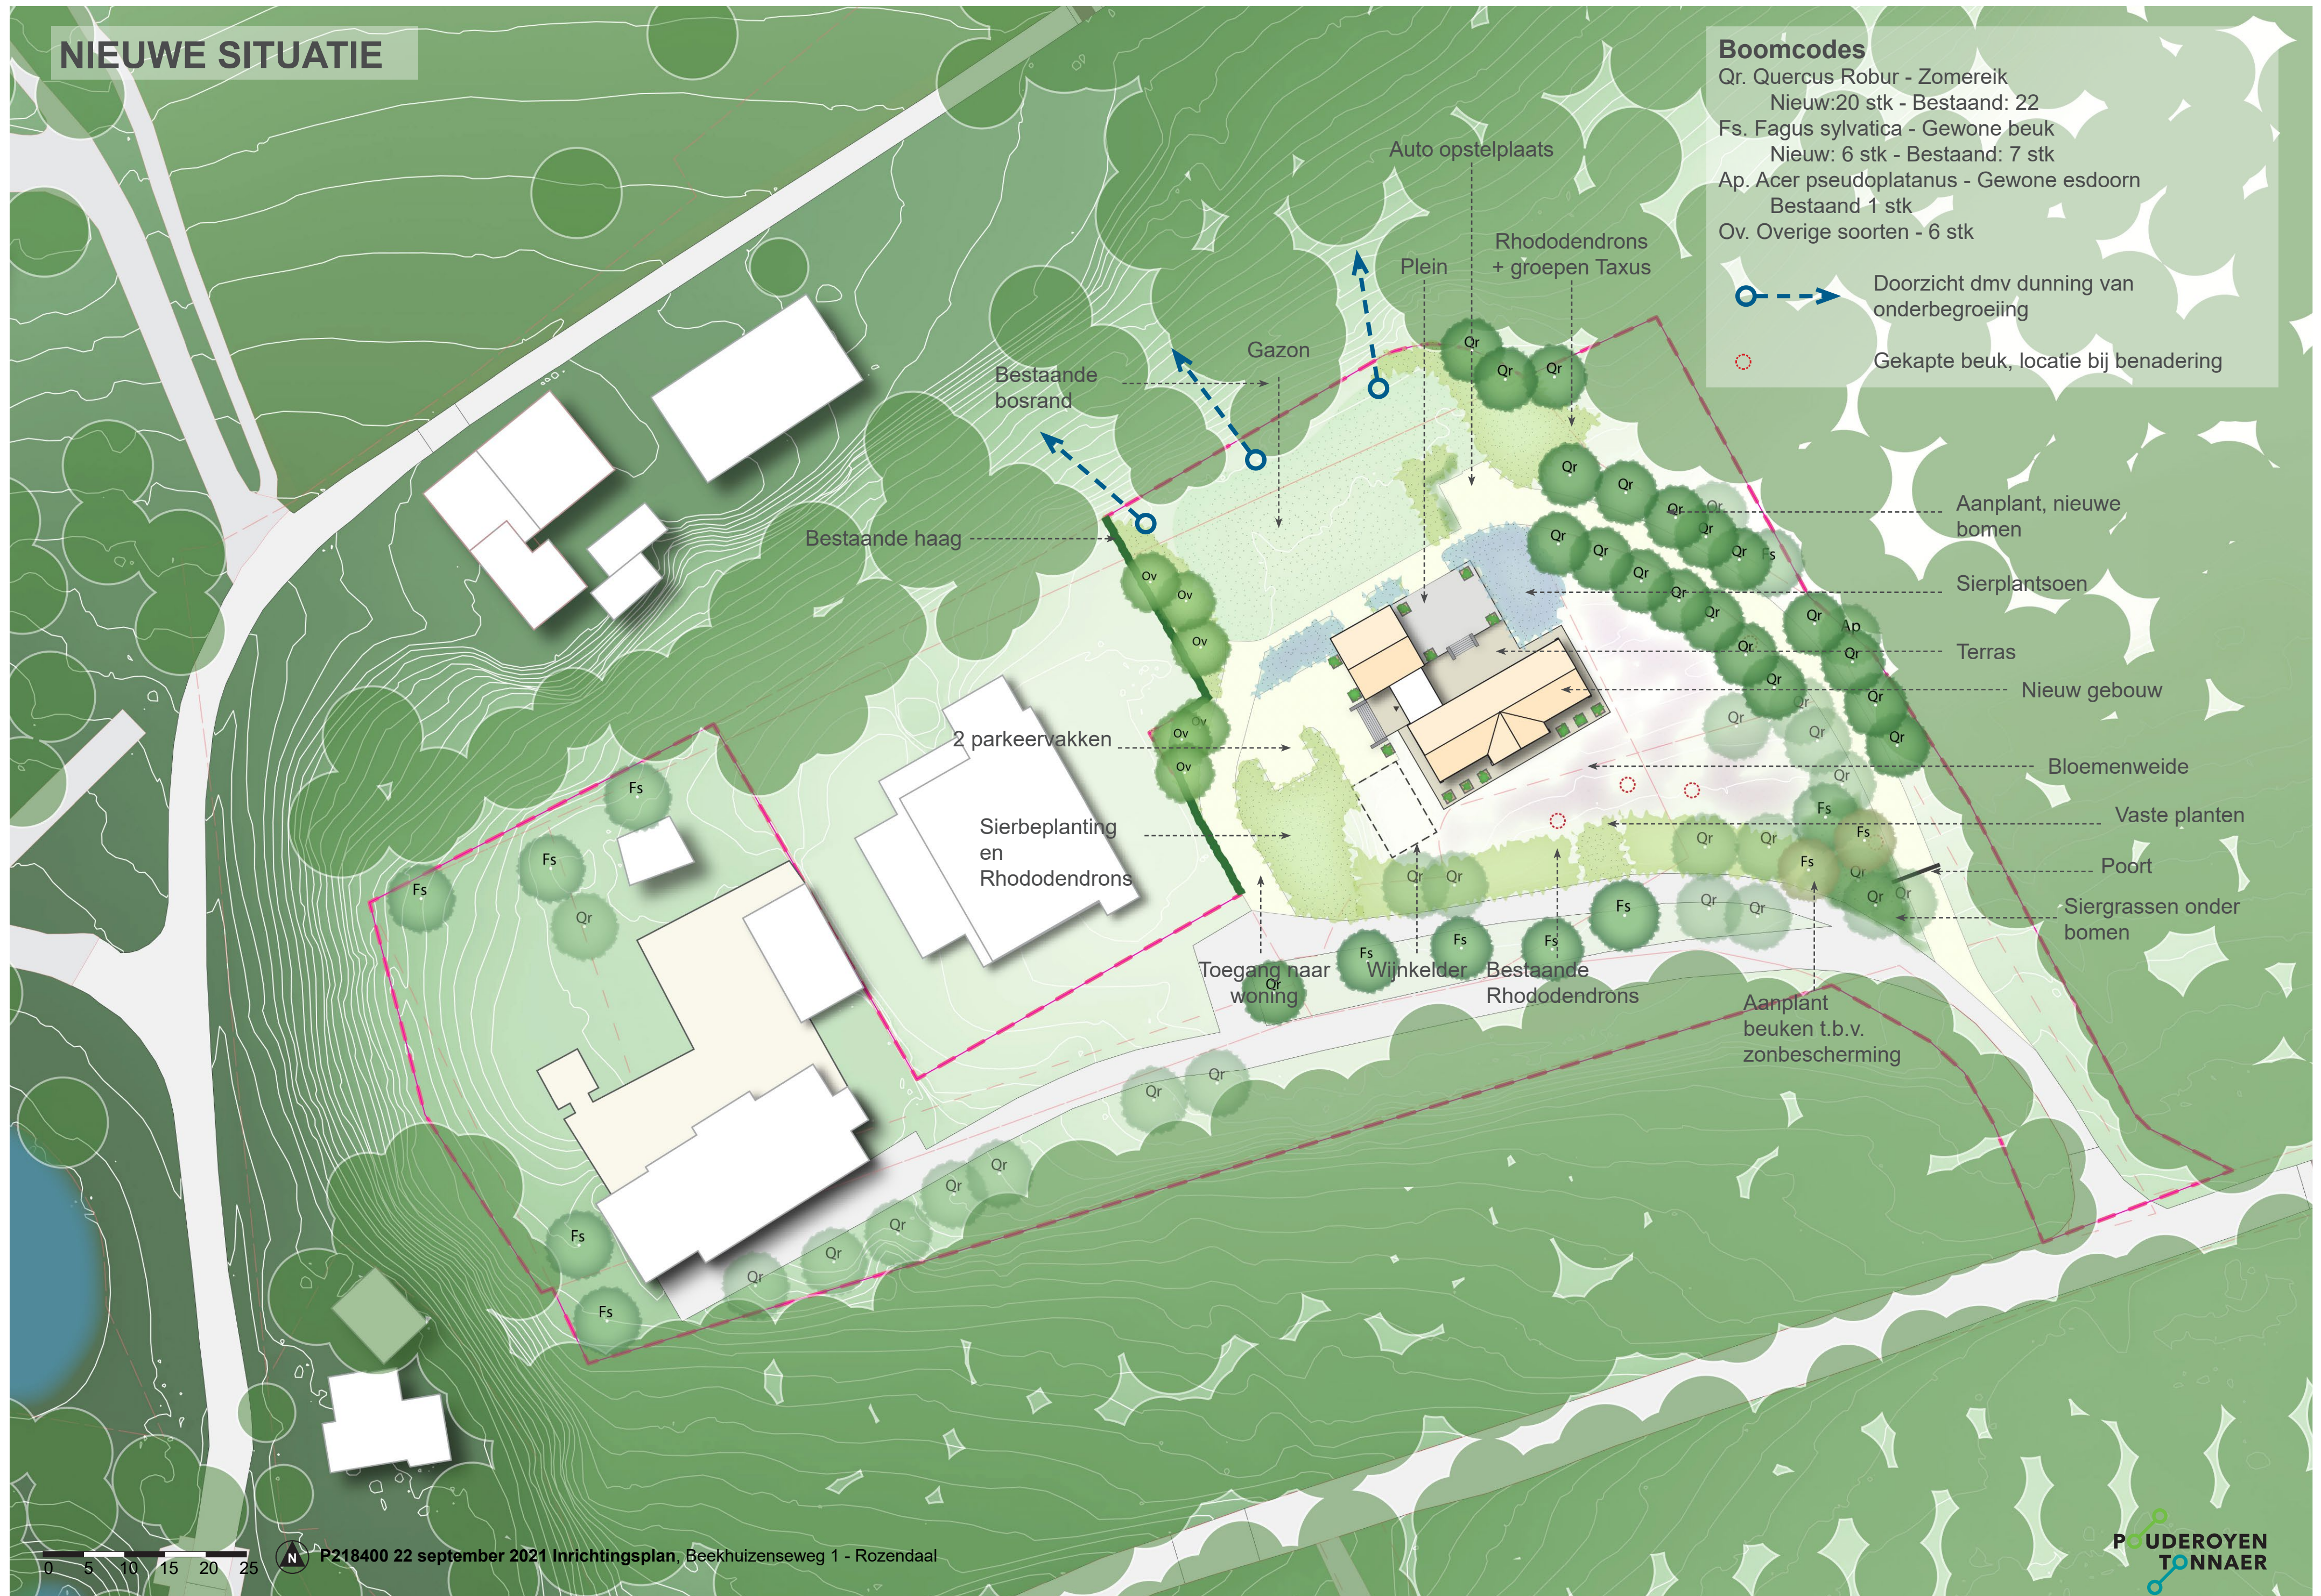
## Boomcodes

Qr. Quercus Robur - Zomereik  
 Nieuw: 20 stk - Bestaand: 22  
 Fs. Fagus sylvatica - Gewone beuk  
 Nieuw: 6 stk - Bestaand: 7 stk  
 Ap. Acer pseudoplatanus - Gewone esdoorn  
 Bestaand 1 stk  
 Ov. Overige soorten - 6 stk

Doorzicht dmv dunning van onderbegroeiing

Gekapte beuk, locatie bij benadering

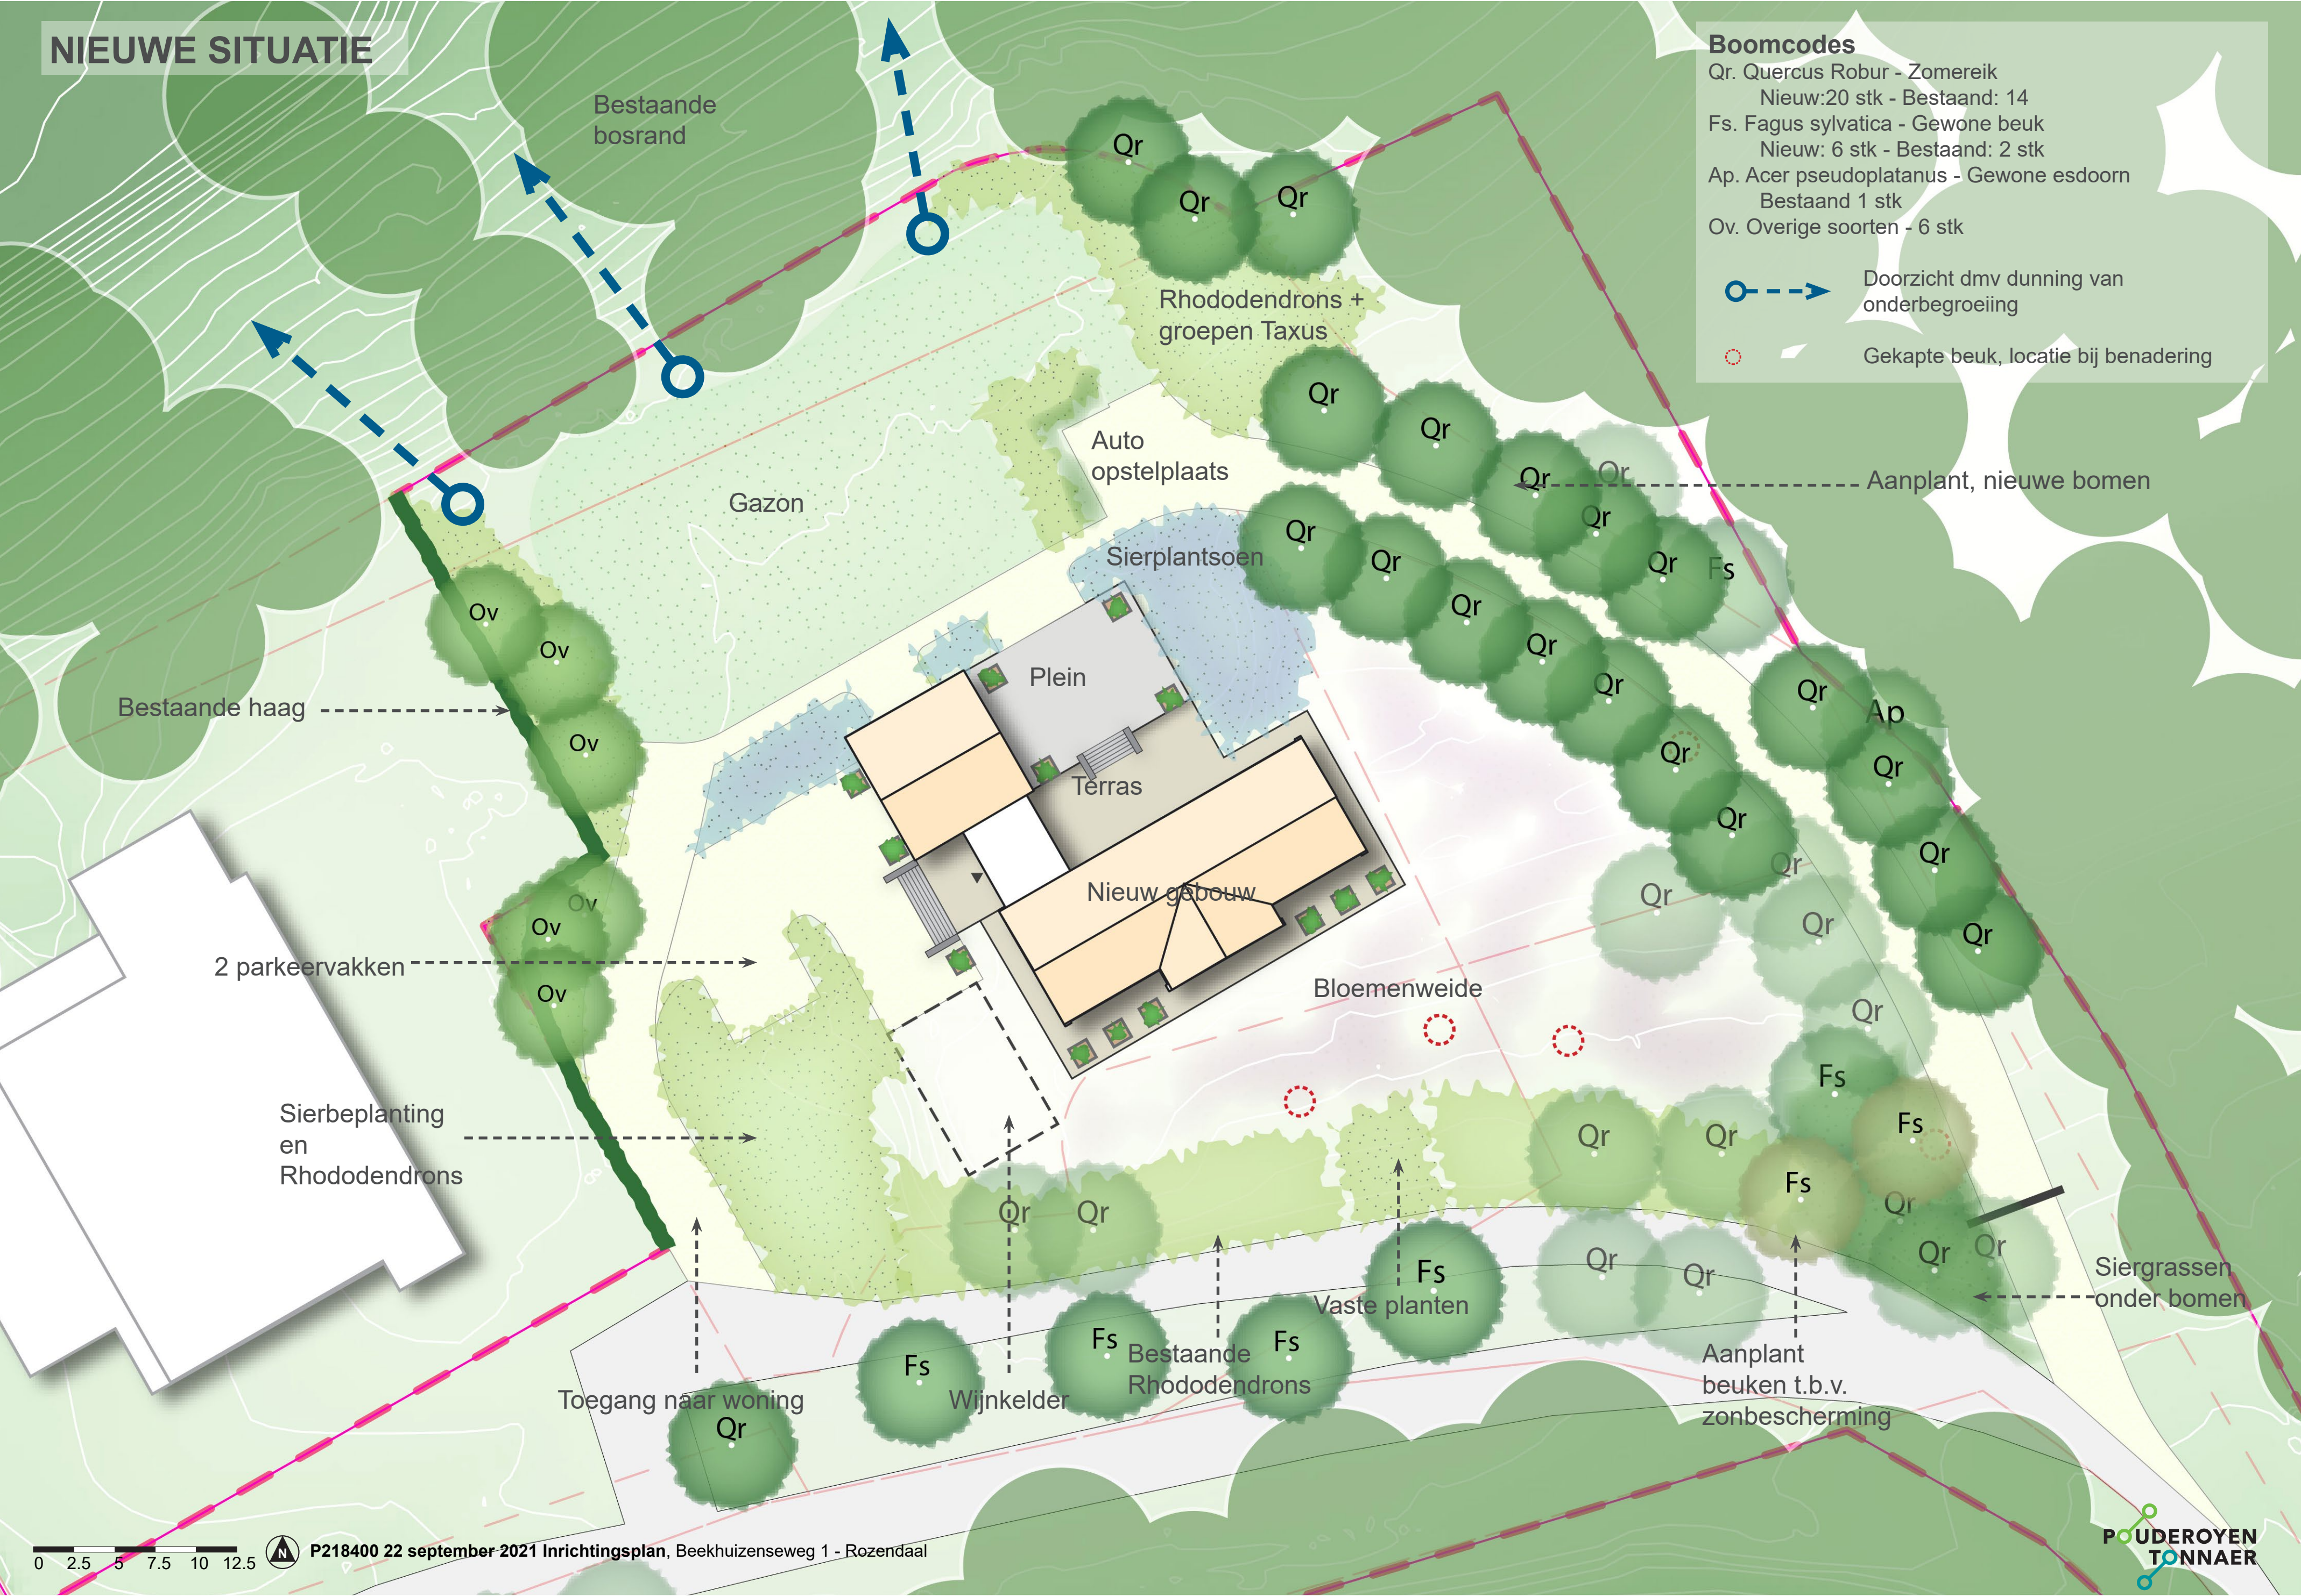
NIEUWE SITUATIE

**Boomcodes**

Qr. Quercus Robur - Zomereik  
Nieuw:20 stk - Bestaand: 14

Fs. Fagus sylvatica - Gewone beuk  
Nieuw: 6 stk - Bestaand: 2 stk

Ap. Acer pseudoplatanus - Gewone esdoorn  
Bestaand 1 stk

Ov. Overige soorten - 6 stk

Doorzicht dmv dunning van onderbegroeiing

Gekapte beuk, locatie bij benadering

HUIDIGE SITUATIE

Bestaande  
bosrand

**Boomcodes**

Qr. Quercus Robur - Zomereik  
 Nieuw:19 stk - Bestaand: 14

Fs. Fagus sylvatica - Gewone beuk  
 Bestaand: 2 stk

Ap. Acer pseudoplatanus - Gewone esdoorn  
 Bestaand 1 stk

Gekapte beuk, locatie bij benadering

Bestaand  
bijgebouw,  
gedeeltelijk  
saneren

Bestaand  
bomen

Bestaande  
haag

Accomodatie

Bestaand  
woongebouw  
saneren

Gekapte  
bomen, bij  
benadering

Bestaande  
Rhododendrons
