doorlatendheidsonderzoek

Domein aan de Dommel

Sint-Michielsgestel

| Rapportnummer | 23838.006 |

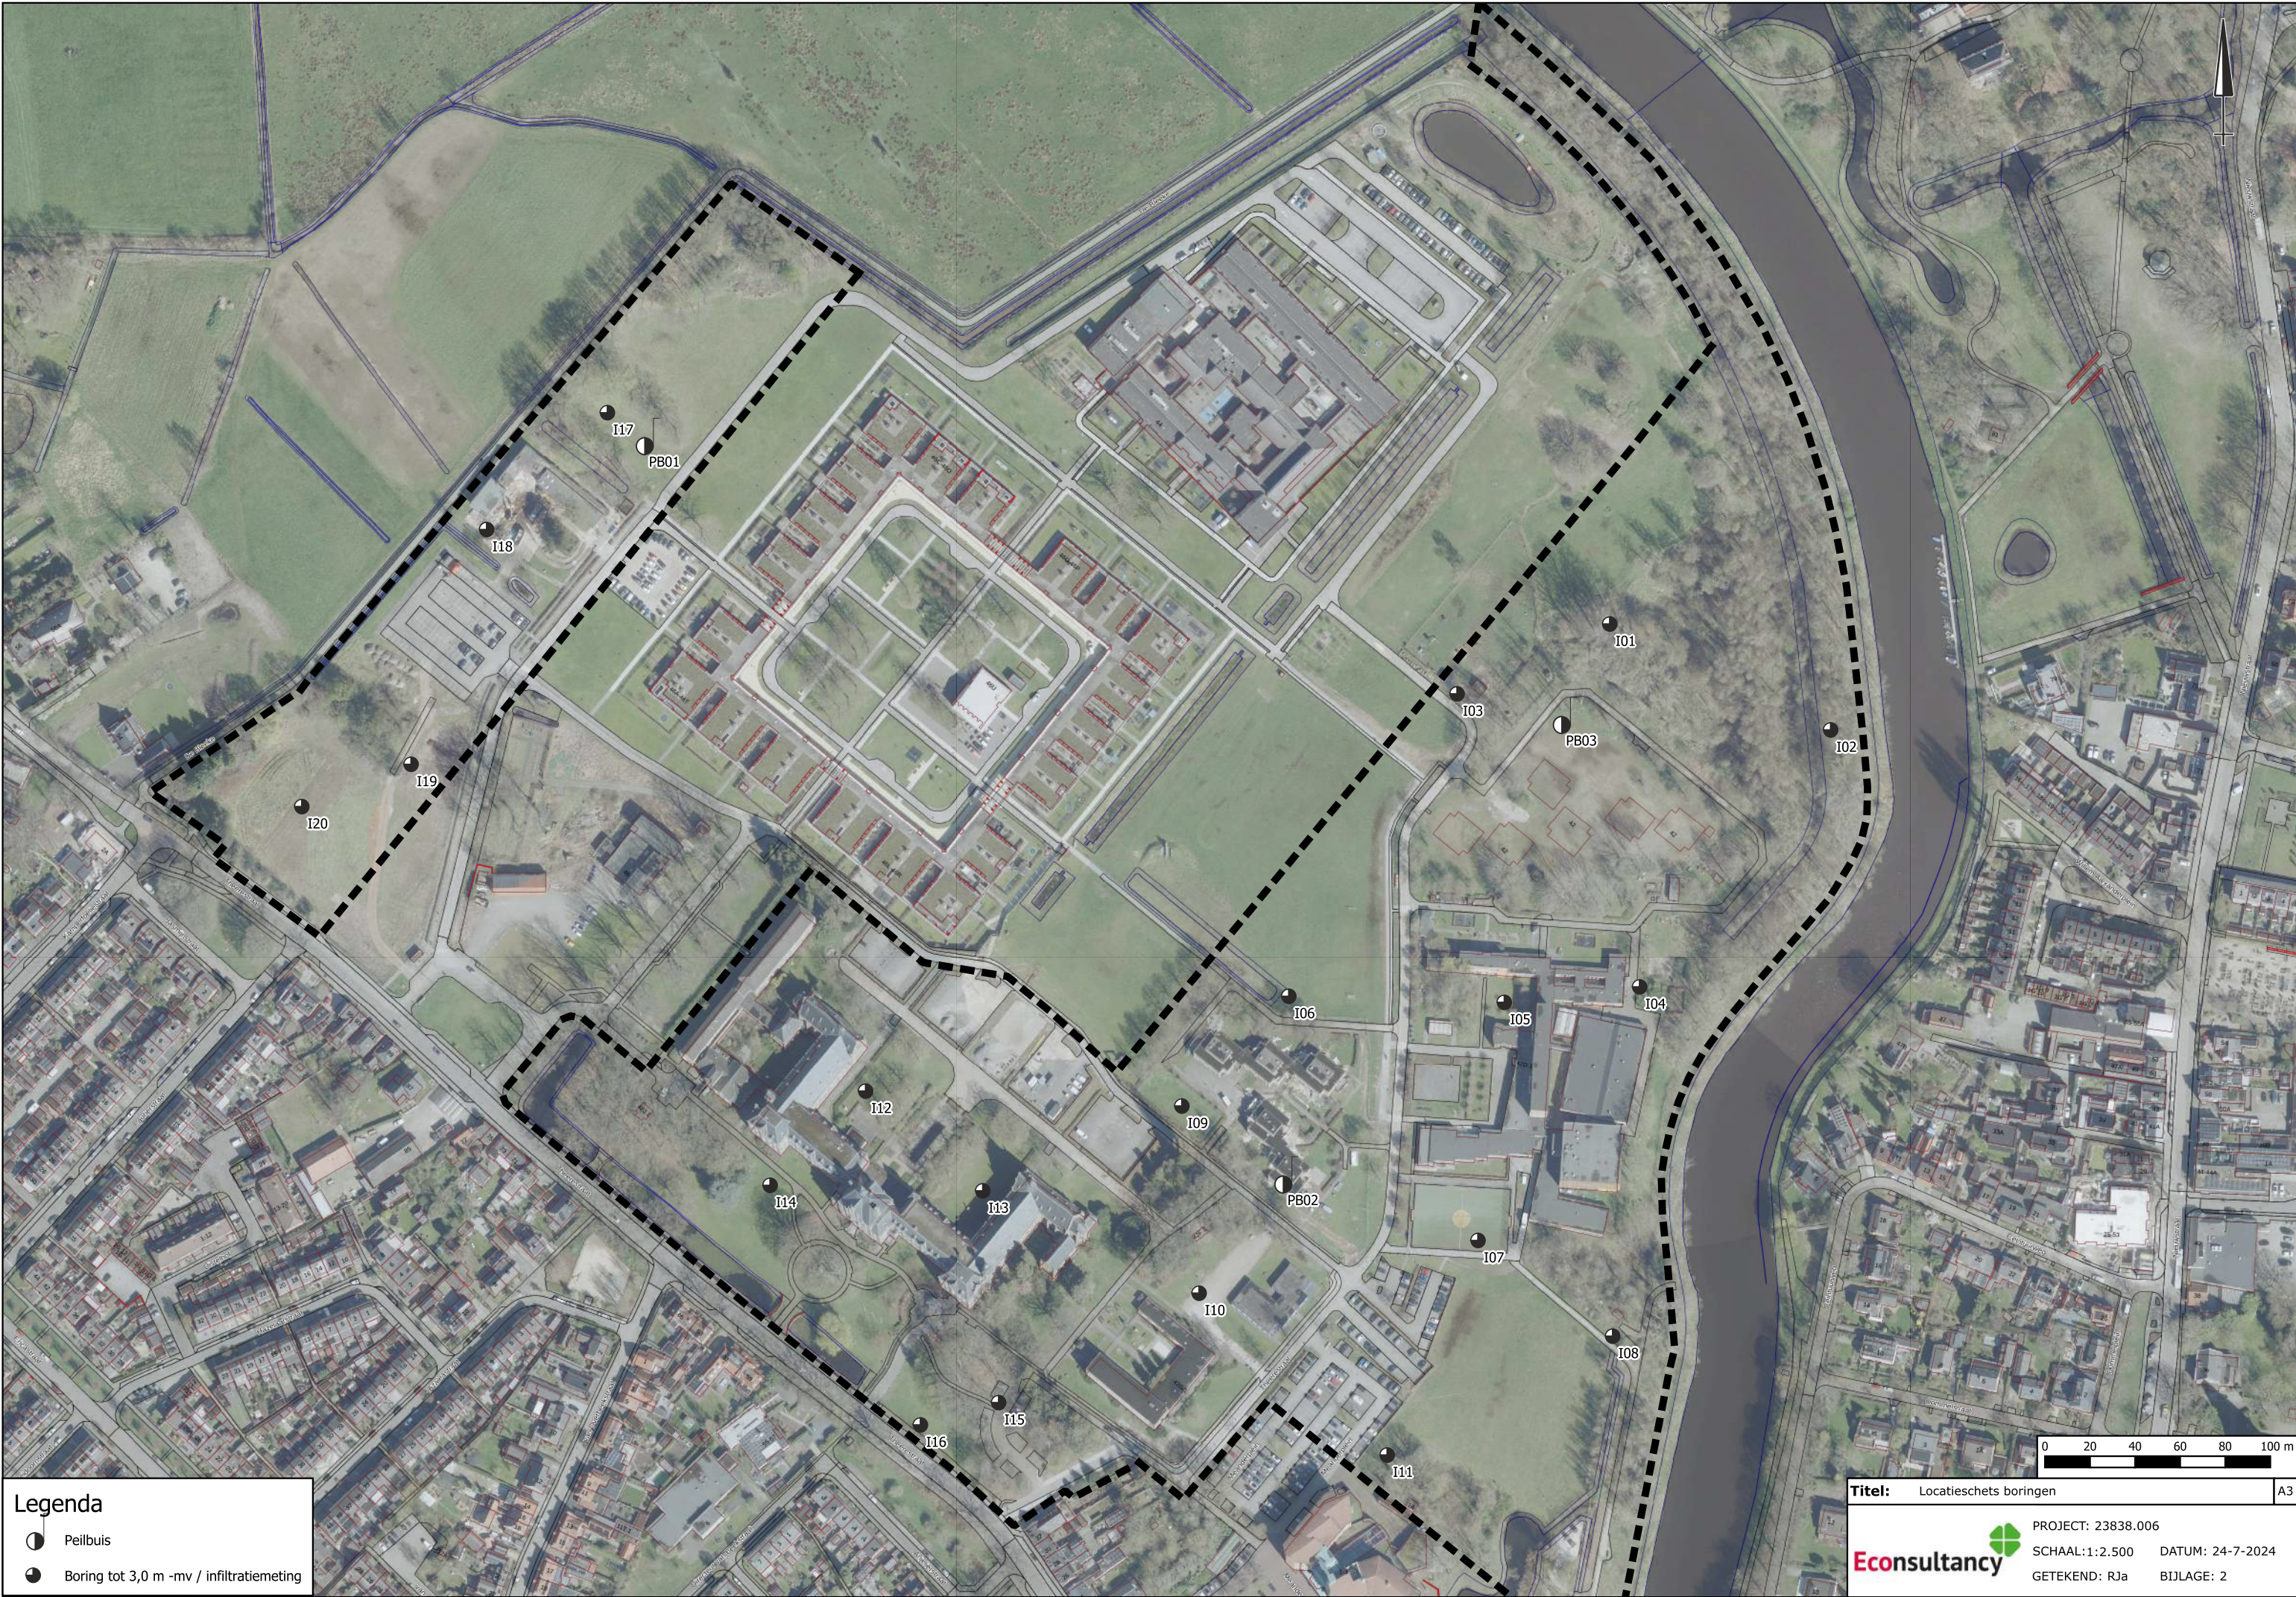
| <b>Titel:</b> Locatieschets boringen | | A3 |

Op de locatieschets in bijlage 2 is de situering van de meetpunten aangegeven. Van het opgeboorde materiaal is een boorbeschrijving conform de NEN 5104 gemaakt (zie bijlage 3).

- Peilbuis
- Boring tot 3,0 m -mv / infiltratiemeting

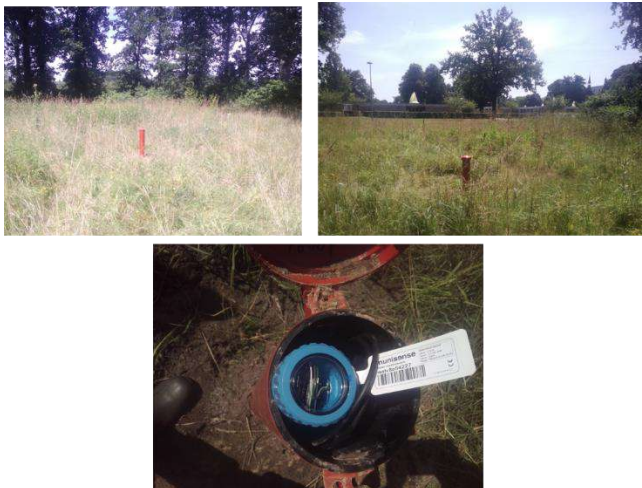
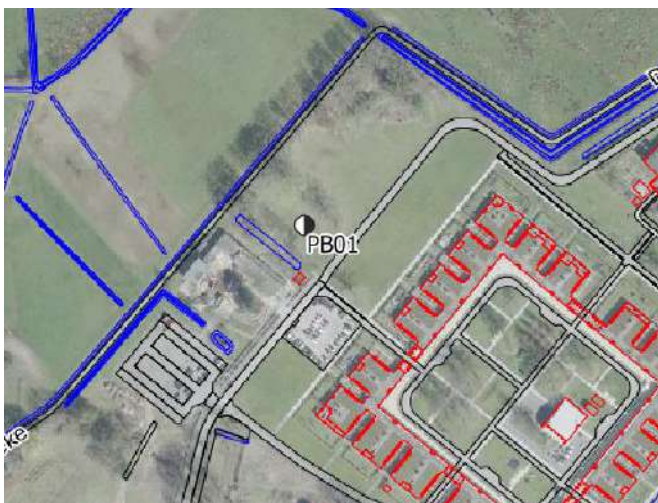
### DOMEIN-PB001

| Plaatsingsdatum: | 15-07-2024 | Maximale boordiepte: | 3,02 m -mv |
| Hoogte maaiveld: | 5,474 m +NAP | GWS: | 1,20 m -mv |
| Hoogte bovenkant buis: | 6,014 m +NAP | Afwerking: | schutkoker |
| Diepte filter: | 2,02 m -mv | Diameter peilbuis: | 32 mm |

Binnen het plangebied zijn op 15 juli 2024 drie peilbuizen geplaatst. In de geplaatste peilbuizen is van 15 t/m 24 juli 2024 de grondwaterstand gemeten. De gemeten grondwaterstanden zijn weergegeven in tabel 4.1. De specificaties van de geplaatste peilbuizen zijn opgenomen in bijlage 4. De grondwaterstand van de geplaatste peilbuis zal door middel van grondwatermonitoring in de toekomst verder worden vastgelegd.

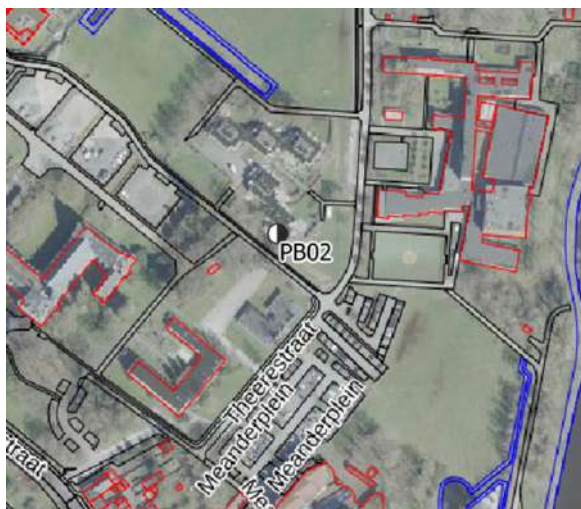
### DOMEIN-PB002

| Plaatsingsdatum: | 15-07-2024 | Maximale boordiepte: | 2,81 m -mv |
| Hoogte maaiveld: | 5,300 m +NAP | GWS: | 0,94 m -mv |
| Hoogte bovenkant buis: | 5,817 m +NAP | Afwerking: | schutkoker |
| Diepte filter: | 1,81 m -mv | Diameter peilbuis: | 32 mm |

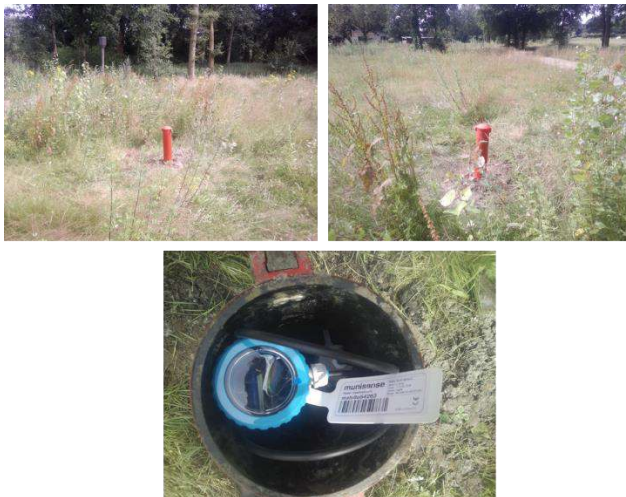
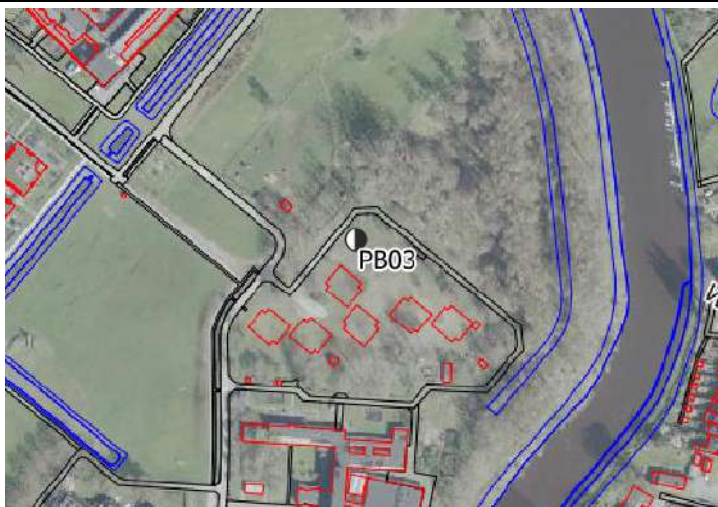
### DOMEIN-PB003

| Plaatsingsdatum: | 15-07-2024 | Maximale boordiepte: | 3,14 m -mv |
| Hoogte maaiveld: | 5,521 m +NAP | GWS: | 1,11 m -mv |
| Hoogte bovenkant buis: | 5,030 m +NAP | Afwerking: | schutkoker |
| Diepte filter: | 2,14 m -mv | Diameter peilbuis: | 32 mm |
