Verkennend bodemonderzoek

Torenstraat 17 te Balgoij

Projectnaam	Torenstraat 17 te Balgoij
Projectnummer	MM23008

Adres	Torenstraat 17
Postcode en plaats	6613 AA Balgoij
Gemeente	Wijchen

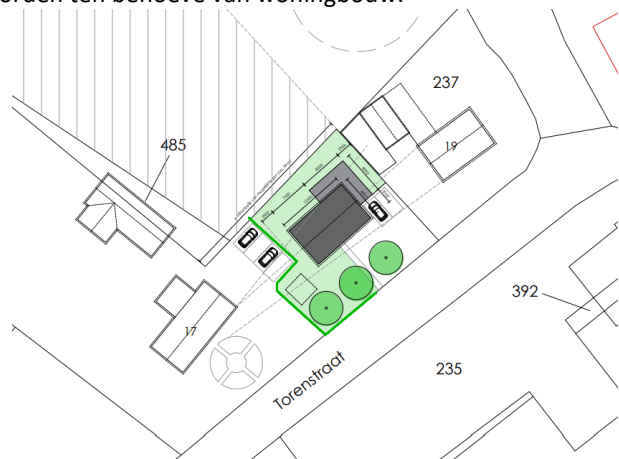
Figuur 2: Toekomstige situatie

De onderzoekslocatie is gelegen in het buitengebied van Balgoij. Het perceel is in gebruik ten behoeve van agrarische- /natuurdoeleinden. Het terrein zal gebruikt worden ten behoeve van woningbouw.

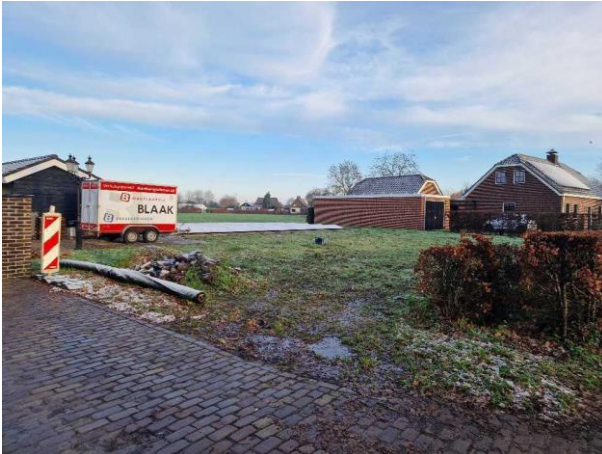
Figuur 11: Onderzoekslocatie

Bij de locatie inspectie zijn geen bijzonderheden waargenomen. De onderzoekslocatie werd aangetroffen zoals op basis van het vooronderzoek kon worden verwacht.

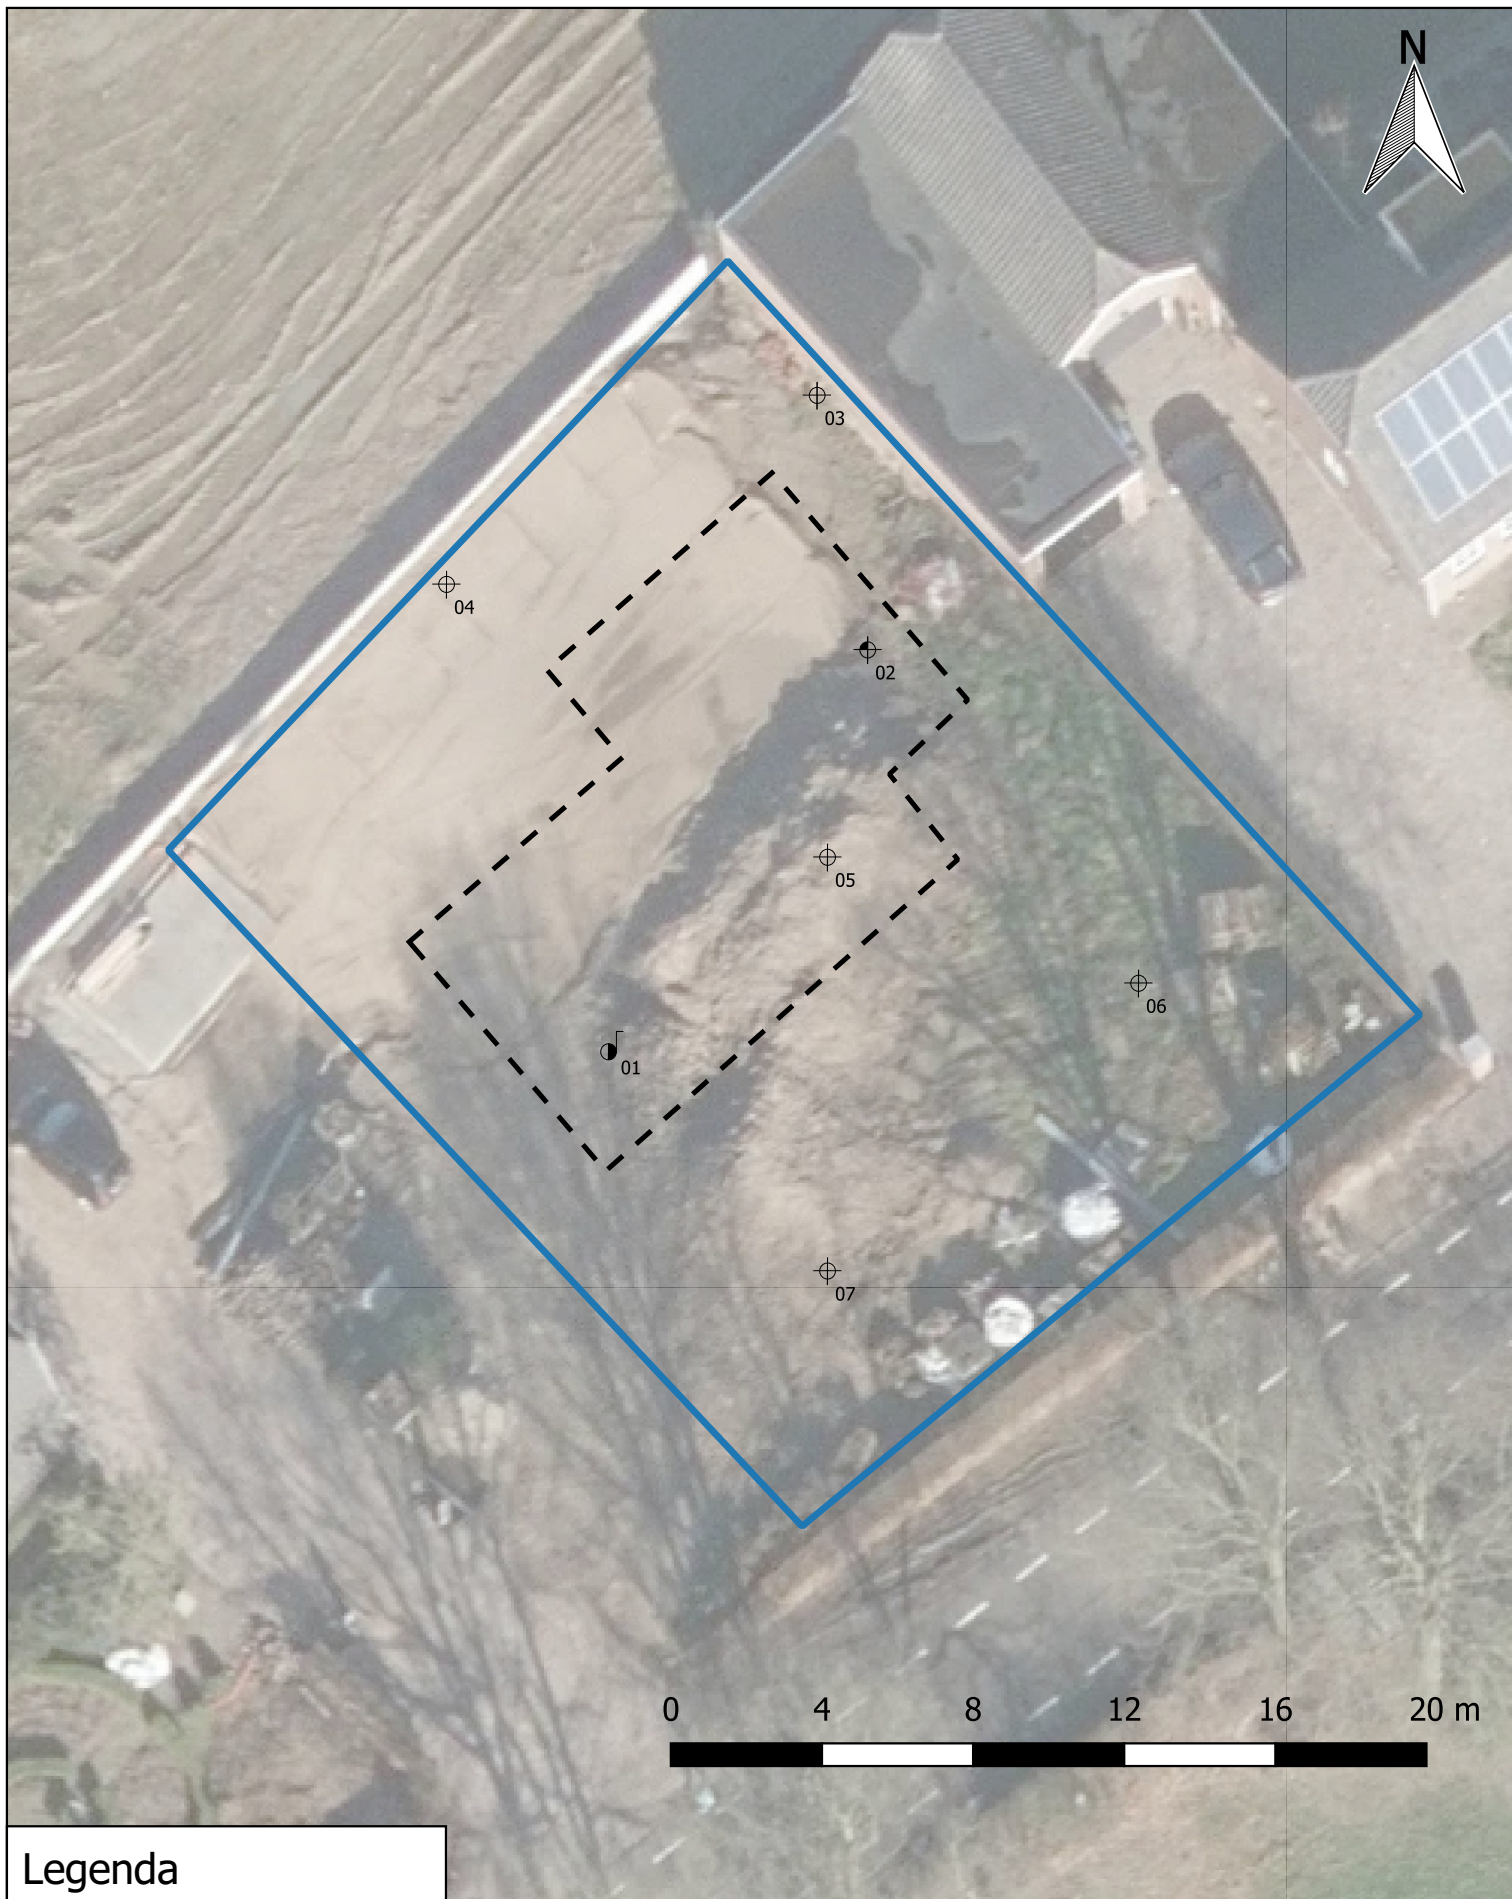
Situatietekening met monsternamepunten

De veldwerkzaamheden zijn uitgevoerd op 17-01-2023 en op 24-01-2023 is de peilbuis bemonsterd. Op de tekening in bijlage 3 staan de diverse boringen weergegeven.

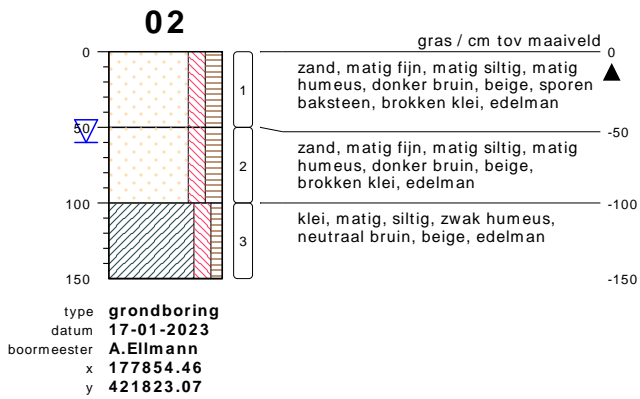
BIJLAGE 4:
Boorprofielen

Van het opgeboorde materiaal is een boorbeschrijving conform de NEN 5104 gemaakt en zijn er grondmonsters genomen over trajecten van ten hoogste 0,5 m, waarbij bodemlagen met verontreinigingskenmerken of een afwijkende textuur separaat bemonsterd zijn. Hierbij is gebruik gemaakt van de olie/watertest (O/W-test) en is gelet op afwijkende kleur of geur van de bodem. In het opgeboorde materiaal zijn zintuiglijk geen noemenswaardige bijmengingen met bodemvreemde materialen waargenomen. In de vaste bodem is geen asbestverdacht materiaal aangetroffen. De complete omschrijvingen van de boorprofielen staan vermeld in bijlage 4.

bodemprofielen schaal 1:50

onderzoek **Torenstraat 17 te Balgoij**
 projectcode **MM23008**
 getekend conform **NEN 5104**
