**Aannemersbedrijf Hoes**

# **Waterhuishoudkundig-plan 1**

**Plan Molenweg te Horssen**

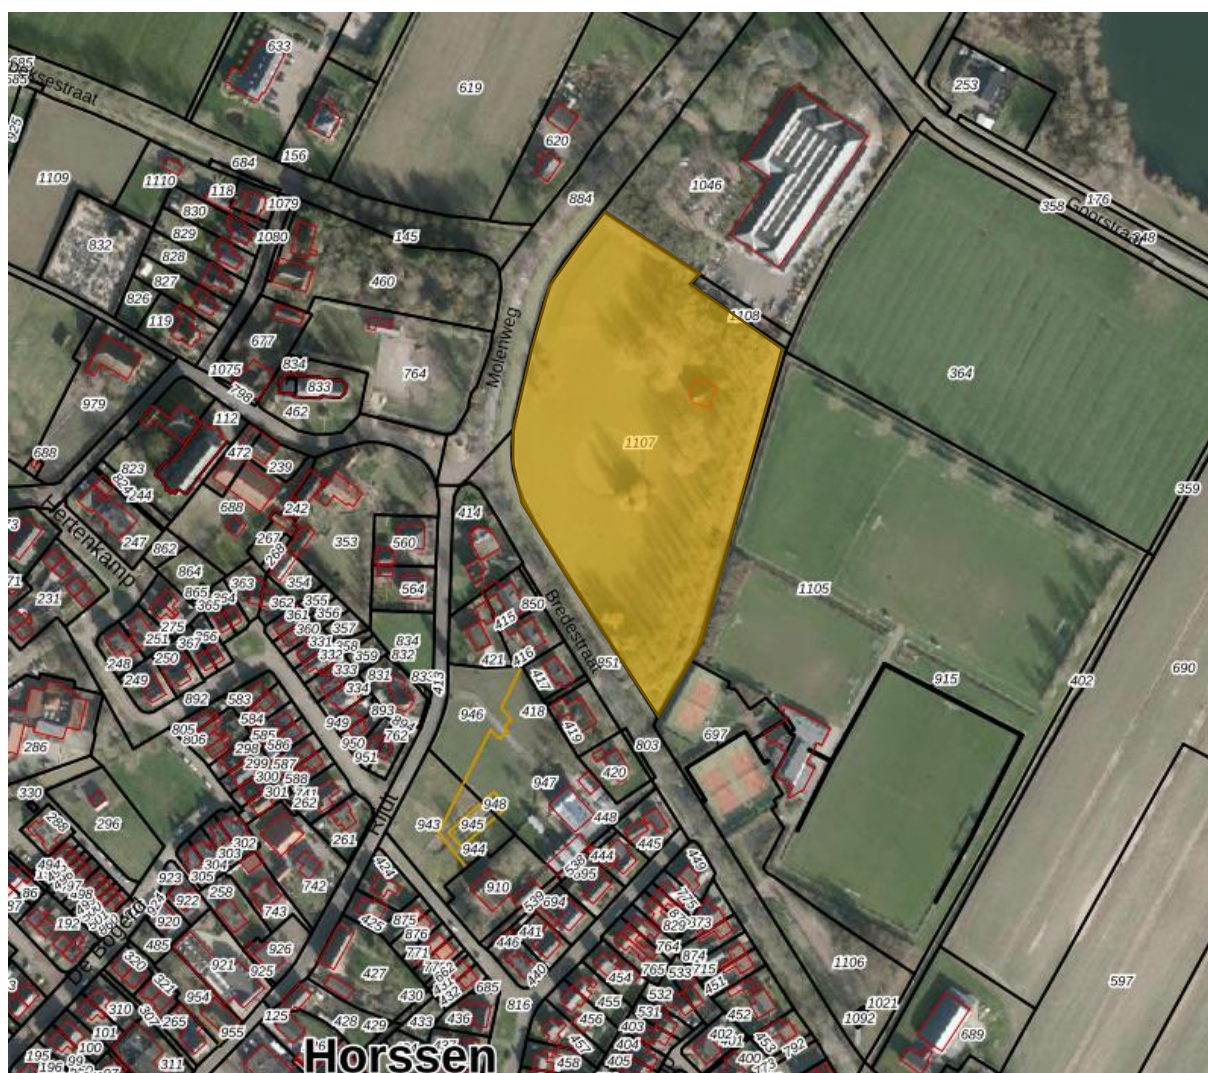
Figuur 1 Luchtfoto plangebied met plangebied met geel vlak (bron: PDOK-viewer)

Figuur 1 toont een luchtfoto van het plangebied met de omliggende wegen en gebouwen.

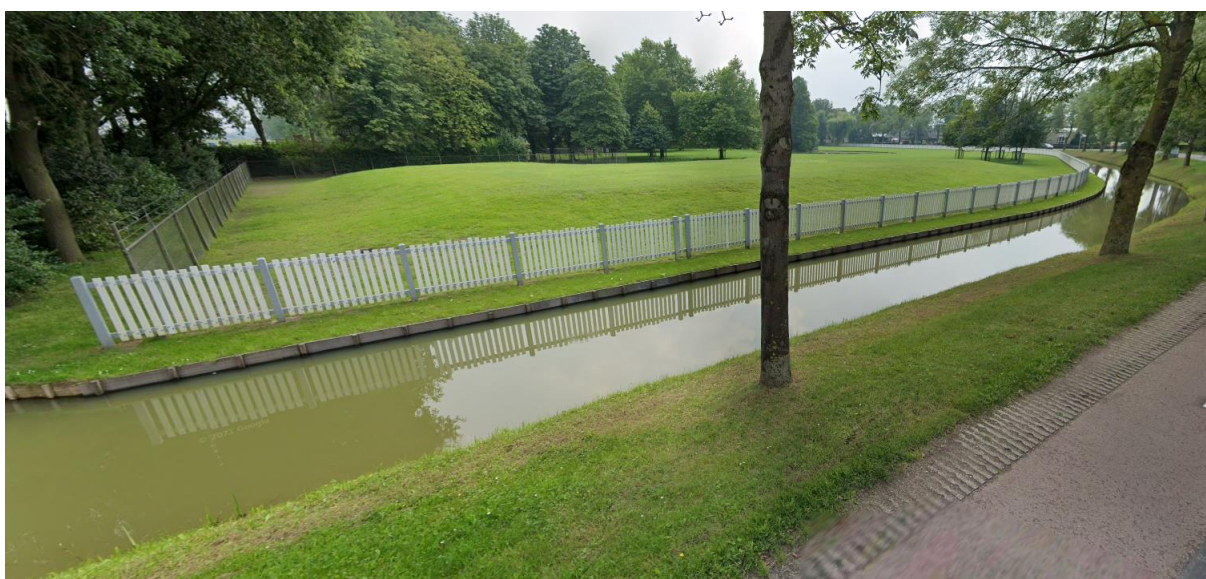
**Figuur 2** Foto van het huidig plangebied vanaf de Molenweg (bron: Google Streetview)

Het plangebied van 20.590 m<sup>2</sup> is momenteel in gebruik als dierenweide. Er ligt een ronde vijver in het midden en slechts een klein deel van het terrein is voorzien van verharding. Deze verharding bestaat uit een stal, straatwerk en een halfverhardingspad met grind. De totale hoeveelheid verharding bedraagt 1.300 m<sup>2</sup>. De oppervlakte van de vijver is ca. 900 m<sup>2</sup>.

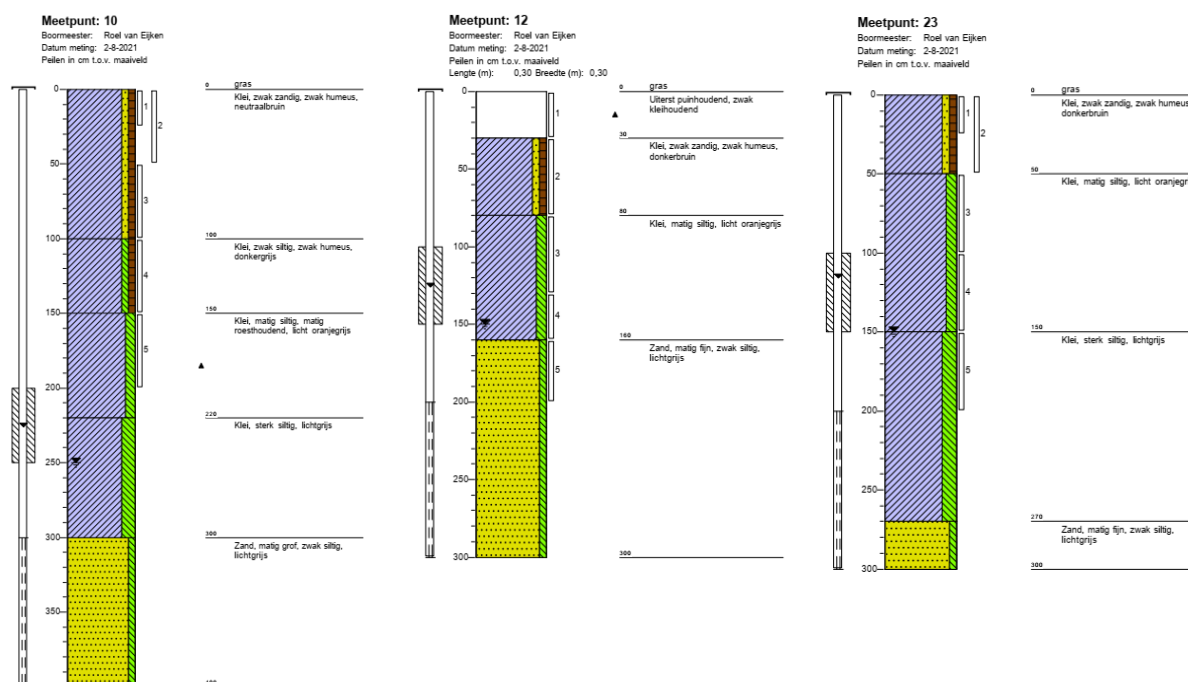
Figuur 3 toont de 3 bodemprofielbeschrijvingen van de diepere boringen van 3.0 tot 4.0 m onder maaiveld.

Figuur 3 Bodemprofielbeschrijvingen (bron: Verkennend bodemonderzoek Ortageo)

Door Ortageo is in september 2021 een verkennend bodemonderzoek uitgevoerd binnen het plangebied en toegevoegd als bijlage 7. Daarnaast is er in 2025 een aanvullende bodemonderzoek en waterbodemonderzoek gedaan. Deze is toegevoegd als bijlage 8. Hieruit blijkt dat de bodem vanaf maaiveld tot 0.5 tot 1.0 m onder maaiveld is opgebouwd uit zwak tot matig zandige klei. Hieronder bevindt zich tot een diepte van 1.4 tot 3.0 m onder maaiveld een sterk siltige kleilaag. Onder deze kleilaag bevindt zich een zandlaag.

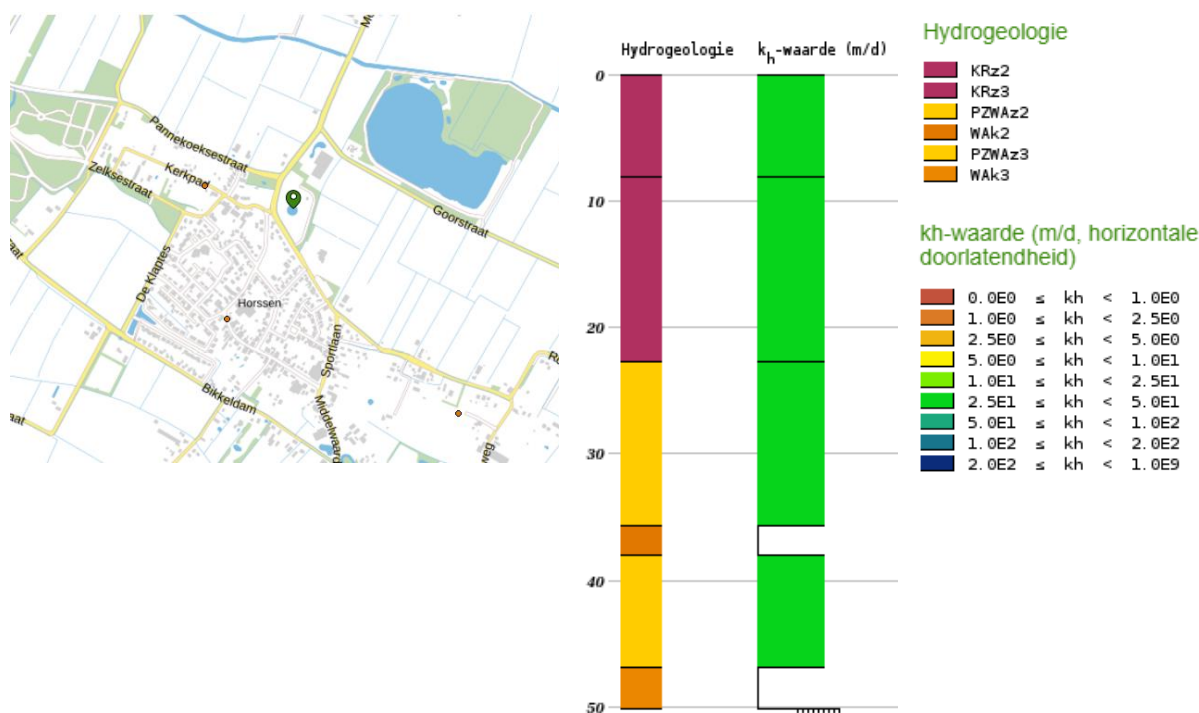
Ter plaatse van de planlocatie bevinden zich vanaf maaiveld de Formatie van Kreftenheye met een totale dikte van ca. 23 m. De bovenste laag (KRz2) met dikte van 8 m bestaat uit midden en grof zand, met weinig zandige klei, fijn zand en grind en een spoor klei en veen. De laag hieronder (KRz3) met een dikte van 15 m bestaat uit midden en grof zand, met weinig zandige klei, fijn zand en grind en een spoor klei en veen.

Figuur 4 Geohydrologisch model gebaseerd op REGIS II (bron: DinoLoket)

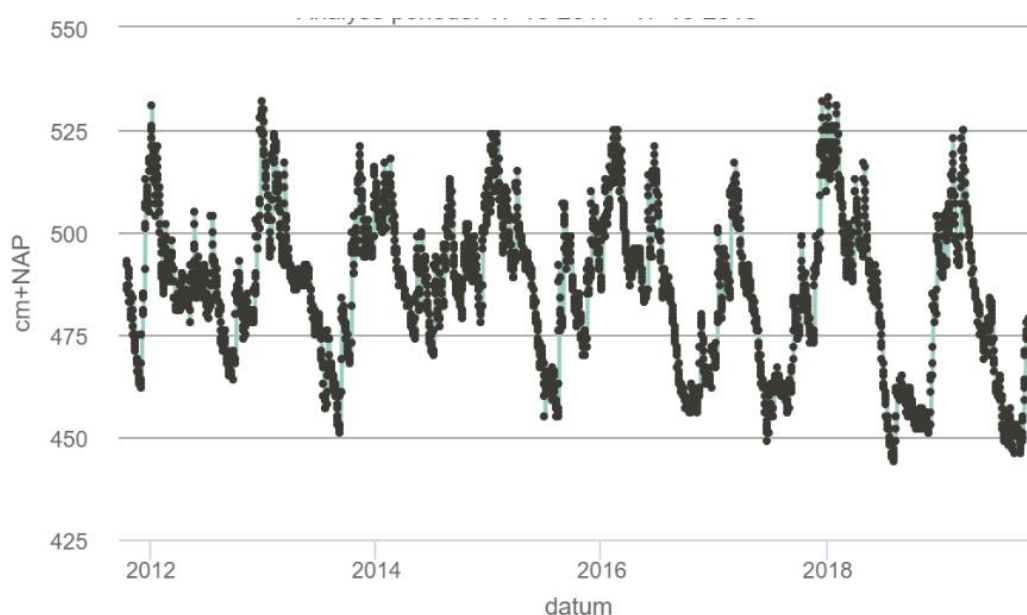
De dichtstbijzijnde peilbuis die beschikbaar is op Dinoloket bevindt zich aan het Kerkpad ter hoogte van huisnummer 8 en staat op 400 m ten westen van het plangebied. Dit betreft peilbuis B39H0514 en het maaiveld ligt hier op 6.34 m +NAP. In deze peilbuis zijn over een periode van 8 jaar (2011 t/m 2019) dagelijks metingen gedaan. De gemiddelde grondwaterstand bedraagt hier 4.86 m +NAP (ca. 1.5 m onder maaiveld), de gemiddelde laagste grondwaterstand (GLG) is ongeveer 4.50 m +NAP en de gemiddelde hoogste grondwaterstand (GHG) is ongeveer 5.30 m +NAP. Figuur 5 toont de meetreeks van peilbuis B39H0514.

**Figuur 5 Meetreeks november 2011 t/m november 2018 van peilbuis B39H0514 (bron: Dinoloket)**

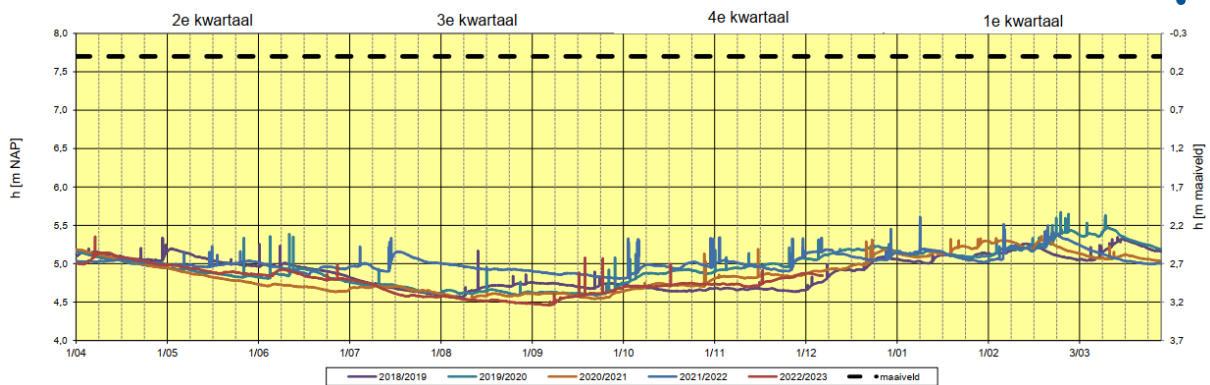
Gemeente Druten heeft ook een eigen een grondwatermeetnet en de dichtstbijzijnde peilbuis van dit net heeft nummer 2001. Deze bevindt ter plaatse van Rijdt 38, waar het maaiveld op ca. 7.70 m +NAP ligt. Deze peilbuis staat op een afstand van 400 m ten zuidwesten van het plangebied. Uit de gegevens van deze peilbuis, waarbij elk uur de grondwaterstand is gemeten gedurende een periode van 5 jaar, blijkt dat de gemiddelde grondwaterstand op ca. 4.90 m +NAP ligt. Dat is ongeveer 2.8 m onder het maaiveld. Verder is de gemiddelde laagste grondwaterstand (GLG) ingeschat op ongeveer 4.60 m +NAP en de gemiddelde hoogste grondwaterstand (GHG) op ongeveer 5.35 m +NAP. Figuur 6 toont de meetreeks van peilbuis 2001.

**Figuur 6 Meetreeks peilbuis 2001 van het gemeentelijk grondwatermeetnet (bron: Gemeente Druten)**

Op basis van bovenstaande zijn de grondwaterstanden in peilbuis 2001 van de gemeente als betrouwbaar ingeschat voor het plangebied, omdat het meest recent zijn en het nauwkeurigst zijn gemeten. De volgende maatgevende grondwaterstanden voor de verdere uitwerking worden gehanteerd:

- Gemiddelde laagste grondwaterstand (GLG) 4.60 m +NAP;
- Gemiddelde grondwaterstand (GWS) 4.90 m + NAP;
- Gemiddelde hoogste grondwaterstand (GHG) 5.35 m +NAP.

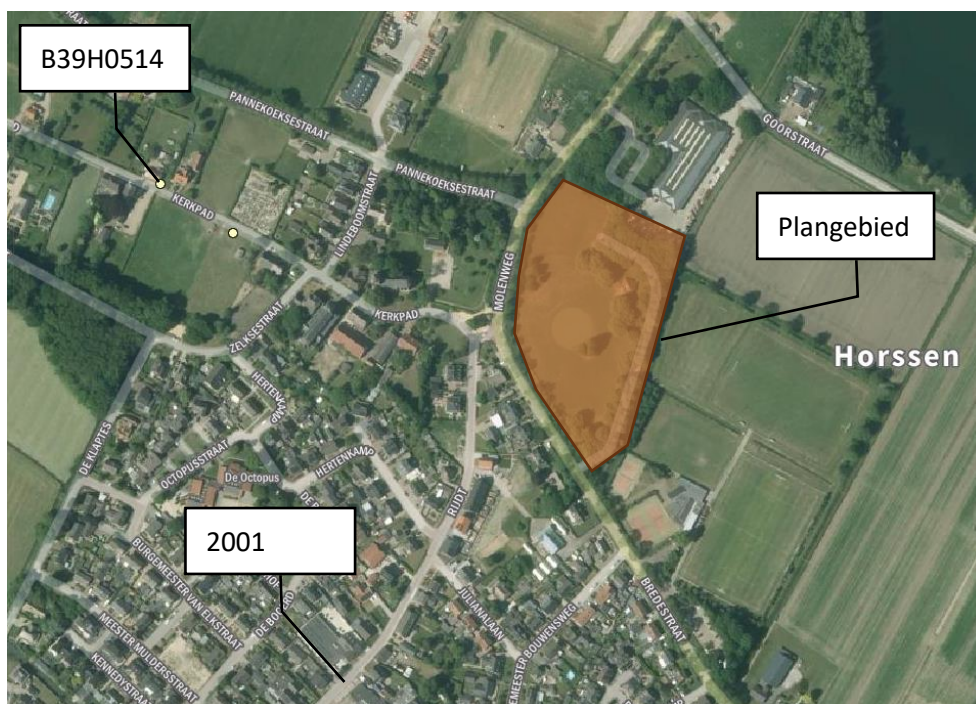
Figuur 7 toont de locatie van de peilbuis B39H0514 en peilbuis 2001. Hoewel de peilbuizen beide op een afstand van 400 m van het plangebied staan en het maaiveld niet hetzelfde is, zijn de maatgevende grondwaterstanden in deze 2 peilbuizen wel vergelijkbaar. Er is ook gekeken naar de relatie op basis van de isohypsenkaart (zie paragraaf 2.2.2). Hierop is te zien dat peilbuis B39H0514 op dezelfde lijn als het plangebied ligt. De maatgevende grondwaterstanden in peilbuis 2001 zijn (slechts) 5 cm hoger, waardoor deze veiligheidshalve de voorkeur heeft. Ter controle is nog gekeken naar andere peilbuizen aan noord, oost en zuidoostzijde van het plangebied, respectievelijk peilbuis B39H0515, peilbuis B39H0410 en peilbuis B39H0012. Deze staan op een grotere afstand tot het plangebied (ca. 1000 m) en de maaiveld hoogtes t.p.v. deze peilbuizen wijken behoorlijk van elkaar af (van 5.67 tot 8.04 m +NAP). Echter vertonen de grondwaterstanden in deze 3 peilbuizen een vergelijkbaar beeld met de 2 peilbuizen dicht bij het plangebied. De verschillen tussen deze peilbuizen zijn zeer goed verklaarbaar op basis van de isohypsenkaart (zie Figuur 8). Richting het noorden nemen de grondwaterstanden af en naar het oosten nemen de grondwaterstanden toe.

**Figuur 7 Locatie peilbuizen t.o.v. het plangebied (bron: Grondwatertools)**

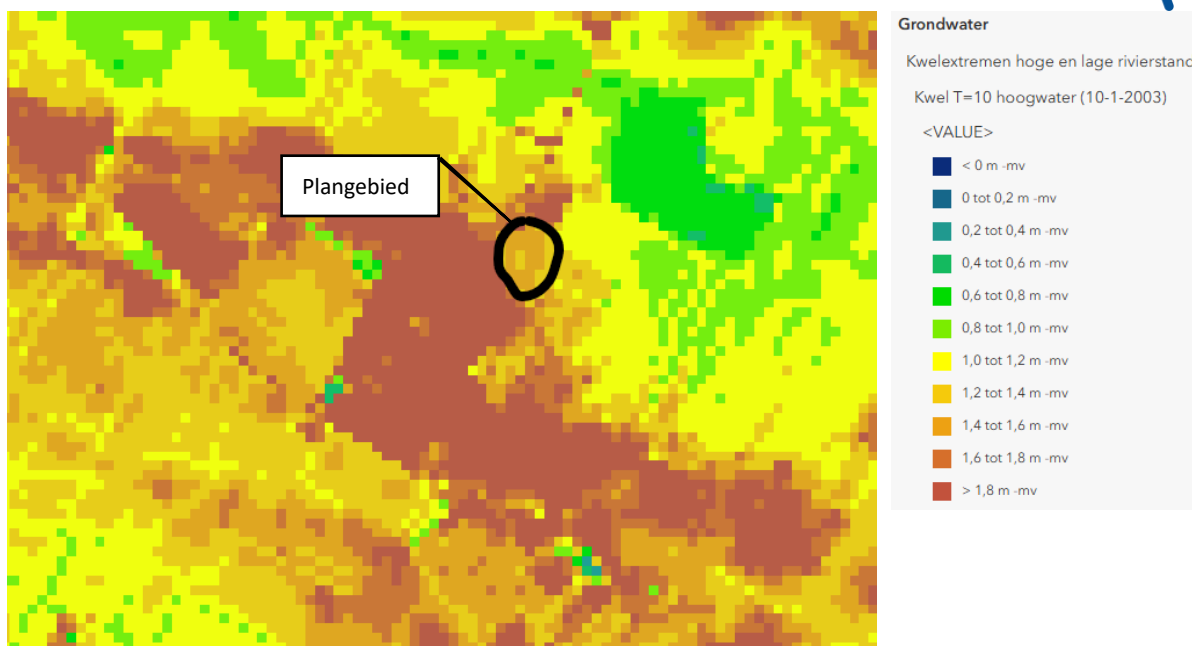
**Figuur 9** Mate van kwel T=10 hoogwater (10-1-2003) t.p.v. plangebied (bron: Klimaatatlas Rivierenland)

Hieruit kan geconcludeerd worden dat het binnen het plangebied geen sprake is van kwel. Het feit dat er geen (sterke) kwel optreedt wordt veroorzaakt door de aanwezige slecht waterdoorlatende kleilaag vanaf maaiveld tot enkele meters diep. Deze kleilaag dient dan ook in stand te worden gehouden bij realisatie van de nieuwe ontwikkeling om problemen met kwel te voorkomen. Ter plaatse van de toekomstige vijver is geen sprake van kwel.

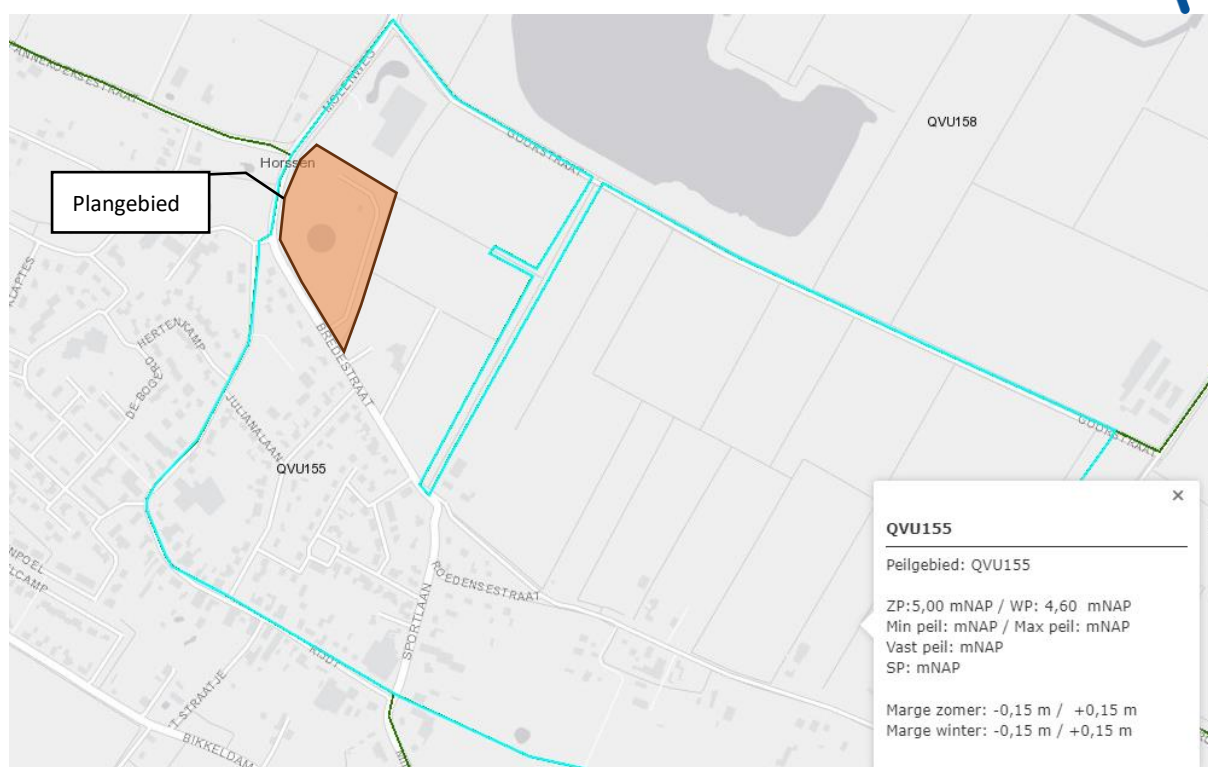
Het plangebied ligt binnen het peilgebied QVU155 van peilbesluit Quarles van Ufford die in 2016 is vastgesteld door Waterschap Rivierenland. Figuur 10 toont het peilgebied waarbinnen het plangebied ligt.

**Figuur 10** Peilgebied QVU145 t.p.v. het plangebied aangeduid met oranje vlak (bron: Waterschap Rivierenland)

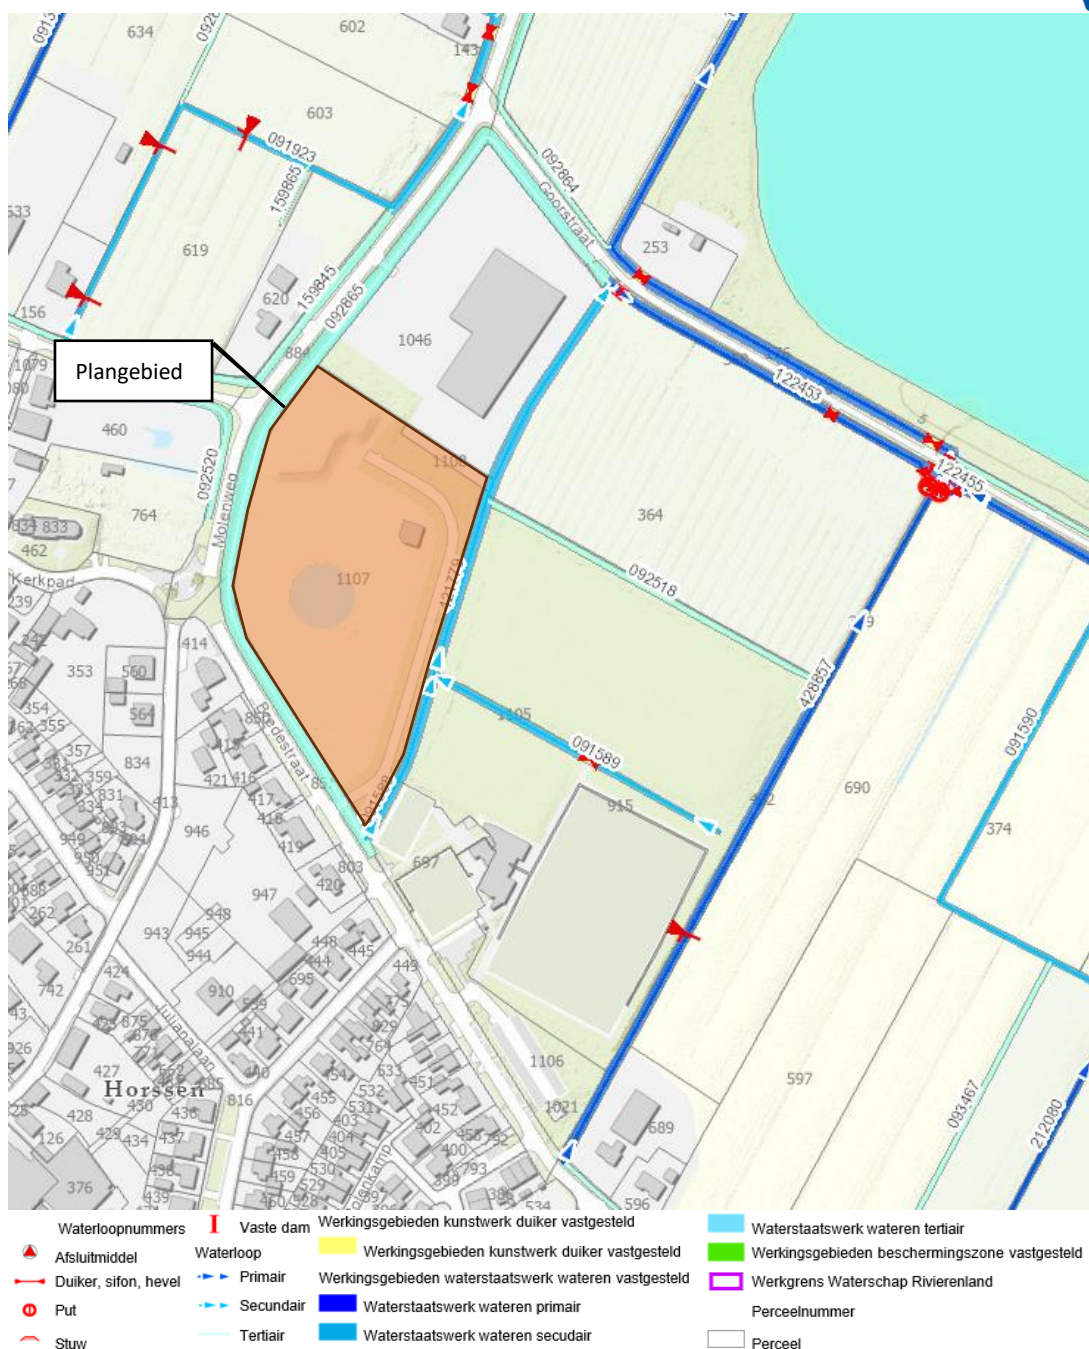
Het waterpeil in de vijver en de tertiaire watergang (092865) tussen de Molenweg/Bredestraat en het plangebied wordt kunstmatig op een peil van 5.70 m +NAP gehouden. De voormalige eigenaar van het terrein heeft in de jaren '80 dit afwijkende waterpeil in de tertiaire watergang gerealiseerd door water uit de nabijgelegen primaire en secundaire watergangen op te pompen door middel van 2 (eenvoudige) pompen. Een is aanwezig in de stal in de dierenweide en de andere in het huidige bedrijfspand van Hoes. Dit hogere peil wordt in stand gehouden door tussen de dam met duiker naar de dierenweide en de dam met duiker aan de Goorstraat. Daarnaast is er nog een stuw aanwezig op de scheiding van de primaire en secundaire watergang langs de Goorstraat. De duikers in de dammen zijn aangebracht op het niveau van het waterpeil, waardoor alleen bij hogere waterpeilen het oppervlaktewater in de tertiaire watergang afstroomt naar de oostelijke primaire en secundaire watergangen met een lager waterpeil. Waterschap Rivierenland geeft aan dat dit afwijkende waterpeil bekend is en gedoogd wordt.

Figuur 11 toont de ligging van de watergang met het hogere waterpeil en dammen. Vanuit het huidige landgebruik is er geen bezwaar tegen om het waterpeil op dit hoge niveau te houden.

**Figuur 12 Legger Waterschap Rivierenland t.p.v. het plangebied**

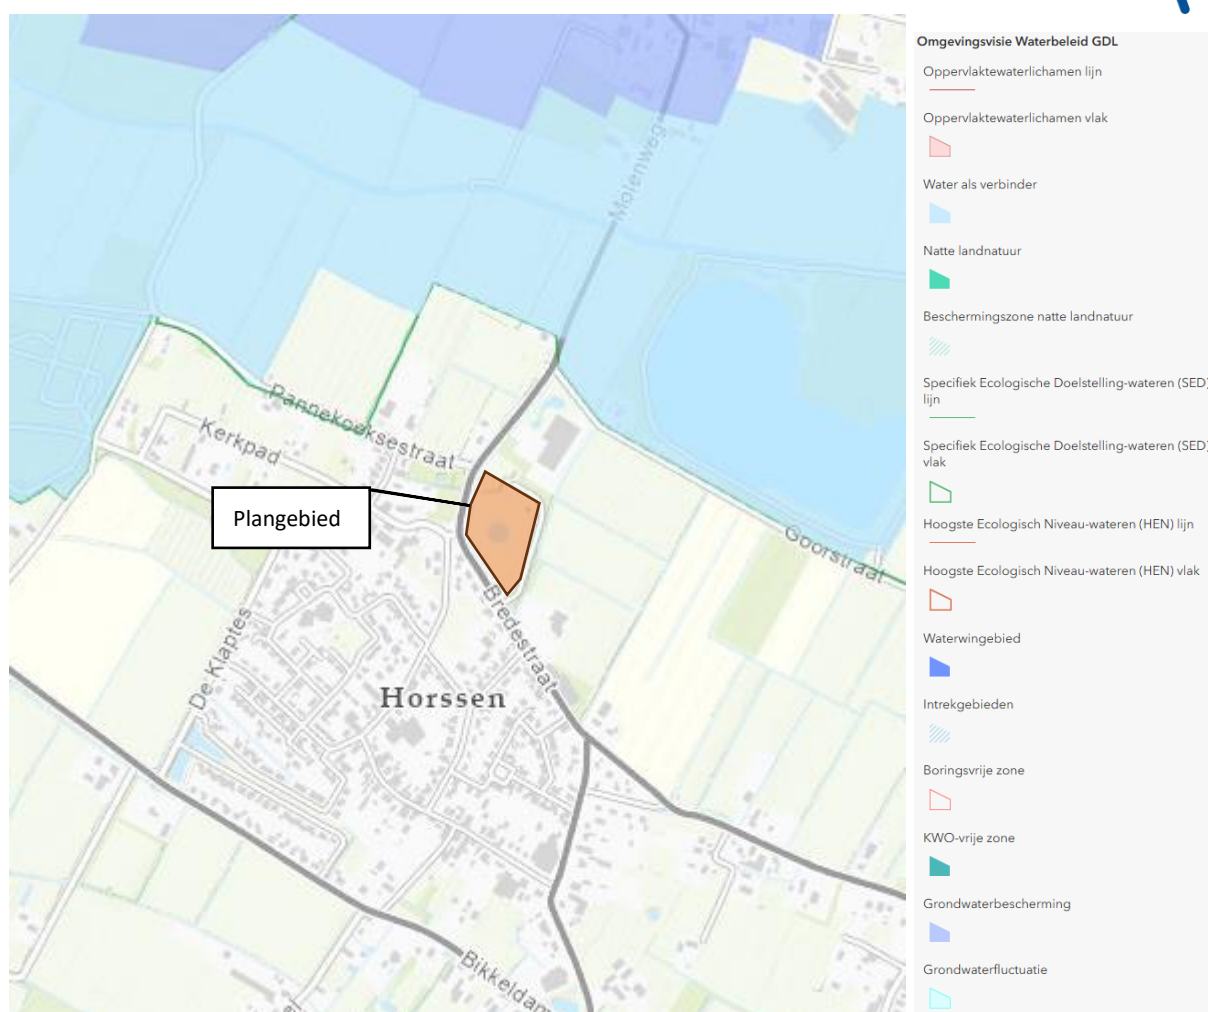
**Figuur 13 SED-gebied bij Horssen met plangebied (bron: Klimaatatlas Rivierenland)**

Binnen provincie Gelderland bevinden zich wateren met een zeer hoge ecologische waarde. Het provinciale beleid is gericht op bescherming van deze wateren. In het beleid worden twee typen ecologisch belangrijk water onderscheiden: HEN-water (hoogst ecologische norm) en SED-water (specifiek ecologische doelstelling). Figuur 13 toont de kaart met het SED-gebied ten noorden van Horssen. Het plangebied valt niet binnen dit SED-gebied.

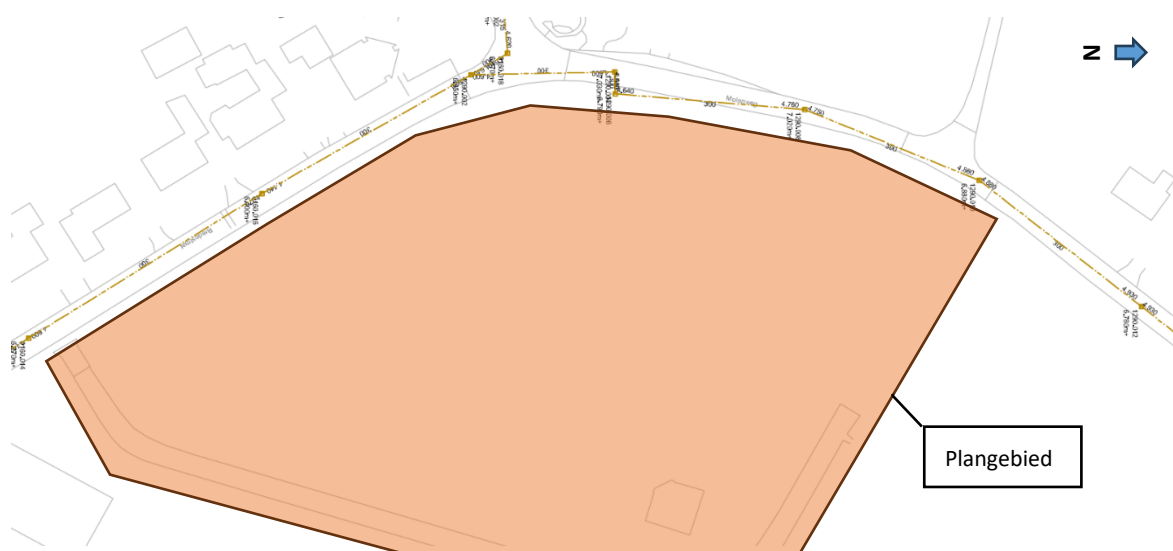
In de Molenweg en Bredestraat ligt een gemengd rioolstelsel waarop vuil- en hemelwater wordt geloosd van de huidige aanliggende percelen. Figuur 16 is een uitsnede van de rioolbeheerkaart van de gemeente Druten t.p.v. het plangebied.

Figuur 16 Rioolbeheerkaart rondom plangebied (Bron: Gemeente Druten)

Op deze rioolbeheerkaart is te zien dat de rioolstrengen 0160.014–0160.016, 0160.06-1290.002, 1290.002-1290.004, 1290.004-1290.006, 1290.006-1290.008, 1290.008-1290.010 en 1290.010-1290.012 (van zuid naar noord) aan de westzijde van het plangebied liggen. Deze rioolstrengen zijn uitgevoerd als betonriool met een diameter van 300 mm. Dit riool maakt onderdeel uit van bemalingsgebied Horssen en voert het water af richting het rioolgemaal op de kruising Bredestraat – Roedensestraat, ten zuiden van het plangebied.

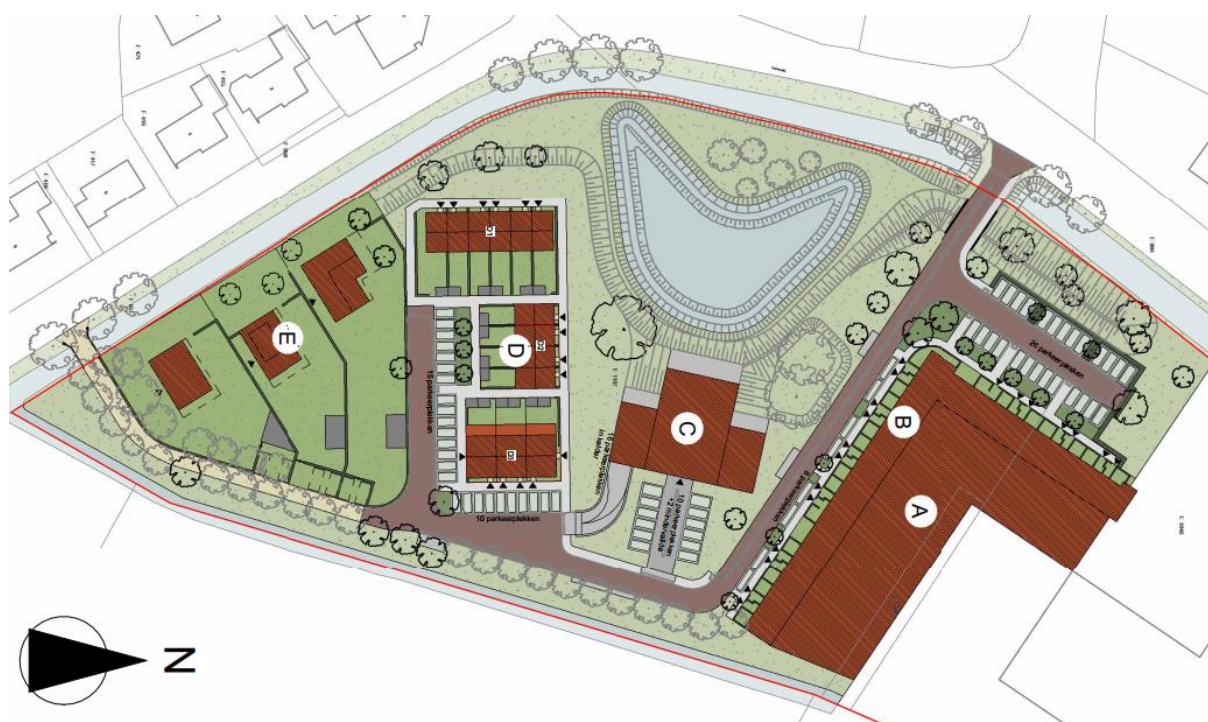
In de nieuwe situatie wordt ongeveer 13.000 m<sup>2</sup> verhard oppervlak aangebracht, in de vorm van daken en verharding op particulier terrein, wegen in toekomstig openbaar gebied en vijver. Figuur 17 toont het voorlopig ontwerp opgesteld door Pieter Oosterhout en RE-Infra van de inrichting van het plangebied. Dit ontwerp is nader uitgewerkt in een definitief ontwerp voor de openbare ruimte door RE-Infra en op schaal toegevoegd als bijlage 2.

**Figuur 17 Voorlopig ontwerp versie 13-01-2025 (bron: Pieter Oosterhout)**

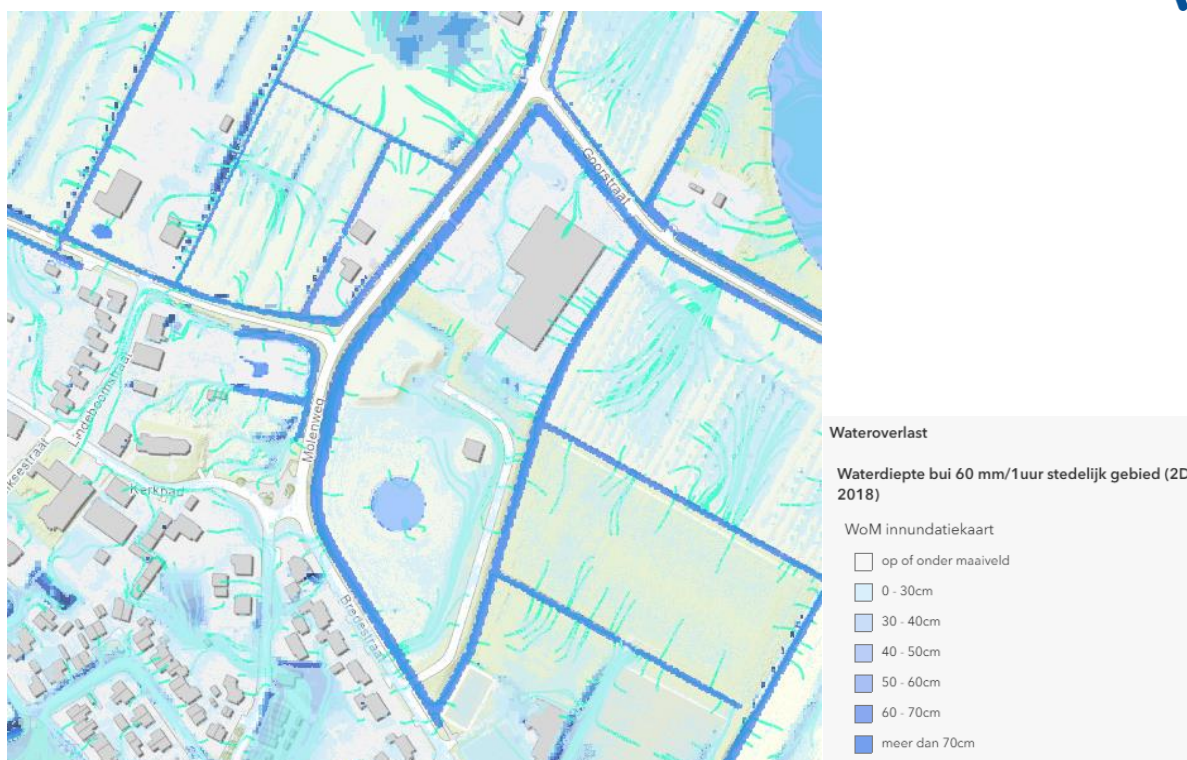
In het SSW zijn zowel de HKV buien T10 als de T100 situatie met de verschillende lengtes en piekintensiteiten doorgerekend voor de huidige situatie. Hieruit blijkt dat in de huidige situatie er geen wateroverlast binnen het plangebied ontstaat. Het water verzamelt zich in de watergangen die er rondom het plangebied aanwezig zijn. Figuur 19 Waterdiepte bui 60 mm/1 uur en neerslag stroombanen (bron: Klimaatatlas Rivierenland) Figuur 19 toont de waterdiepte en stroombanen bij een bui van 60 mm in 1 uur.

**Figuur 19 Waterdiepte bui 60 mm/1 uur en neerslag stroombanen (bron: Klimaatatlas Rivierenland)**

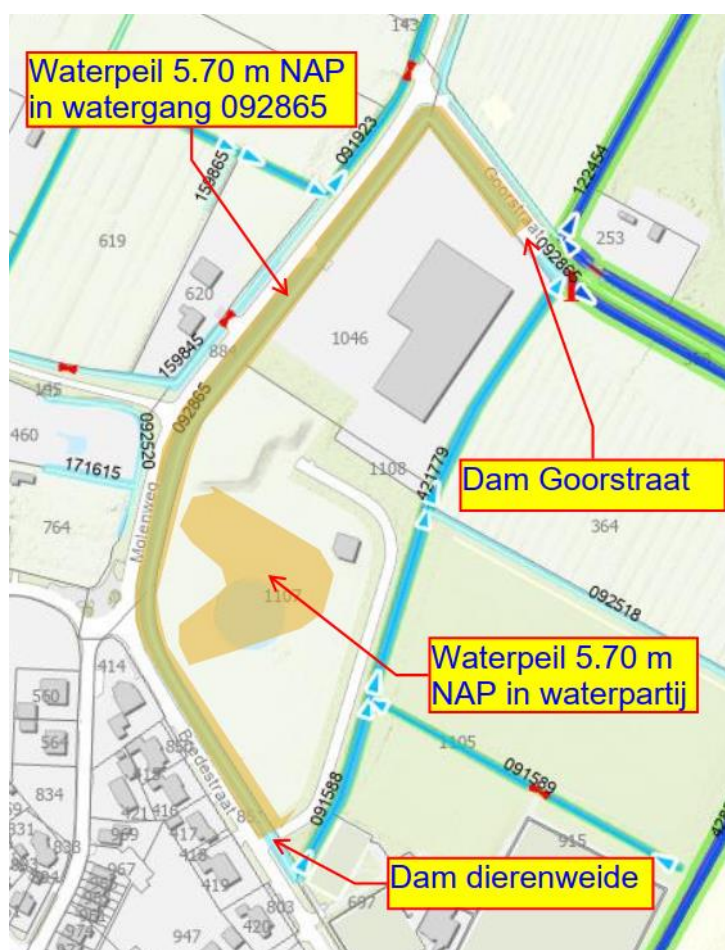
Figuur 20 toont de watergangen en waterpartij met het hogere waterpeil (bruine vlakken). De huidige dam aan de Goorstraat en dam die als toegang diende tot de dierenweide zijn de begrenzing van het hogere waterpeil in de watergang. Daarnaast wordt het hogere waterpeil ook toegepast in de V-vormige waterpartij vanwege de koppeling met het oppervlaktewater. De waterpartij is watervoerend vanwege de aansluitende hemelwaterriolen die met voldoende gronddekking binnen het plan aangelegd dienen te worden. Een droogvallende voorziening is vanwege de diepteligging van de hemelwaterriolen niet mogelijk. De locatie en specificaties van de installatie voor het verhogen van het waterpeil wordt bepaald bij het opstellen van waterhuishoudingsplan 2.

Figuur 20 Legger watergangen met hierop de watergangen met een hoger waterpeil

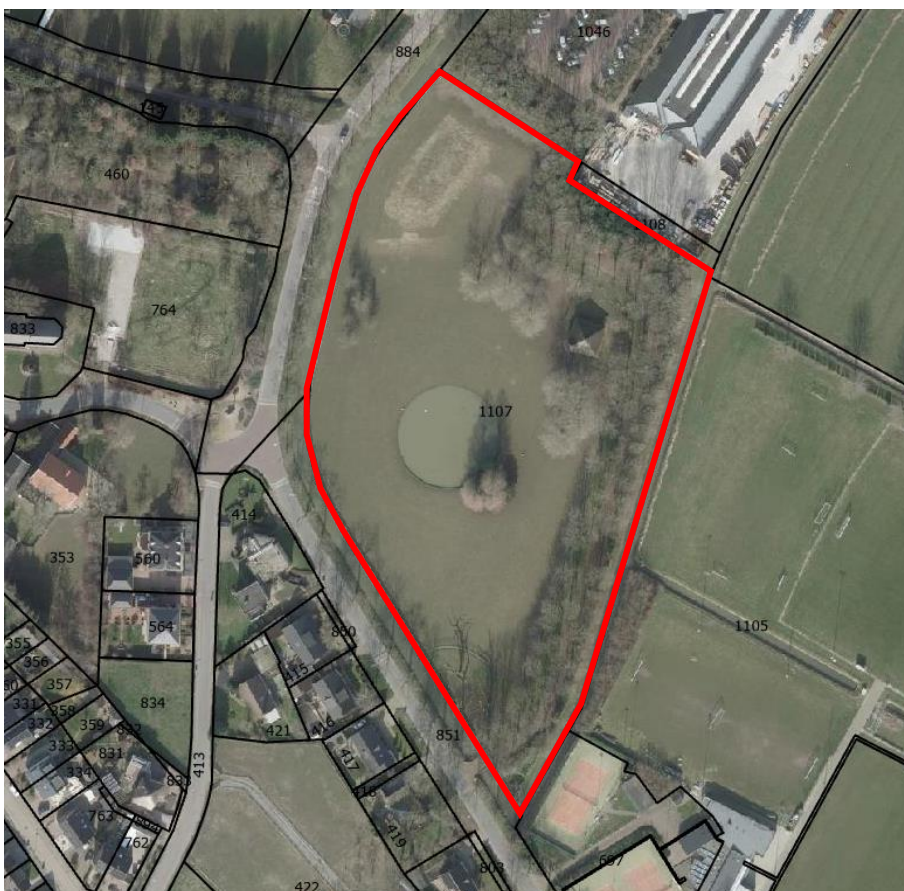
Afbeelding 1: Situering onderzoekslocatie (bron 4A)

De situering van de onderzoekslocatie is op onderstaande afbeelding aangegeven.

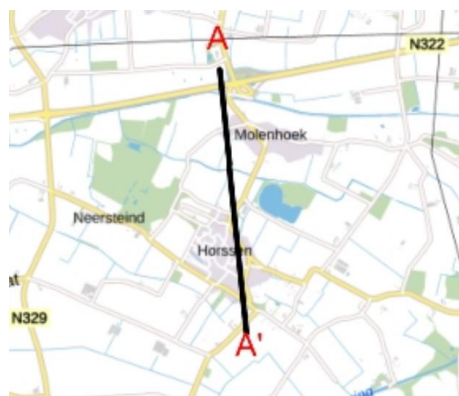
Afbeelding 2: Situering dwarsdoorsneden (bron 4c)

De regionale geo(hydro)logische bodemopbouw is weergegeven in de afbeeldingen 3 en 4. Afbeelding 2 geeft de ligging van de dwarsdoorsneden weer.

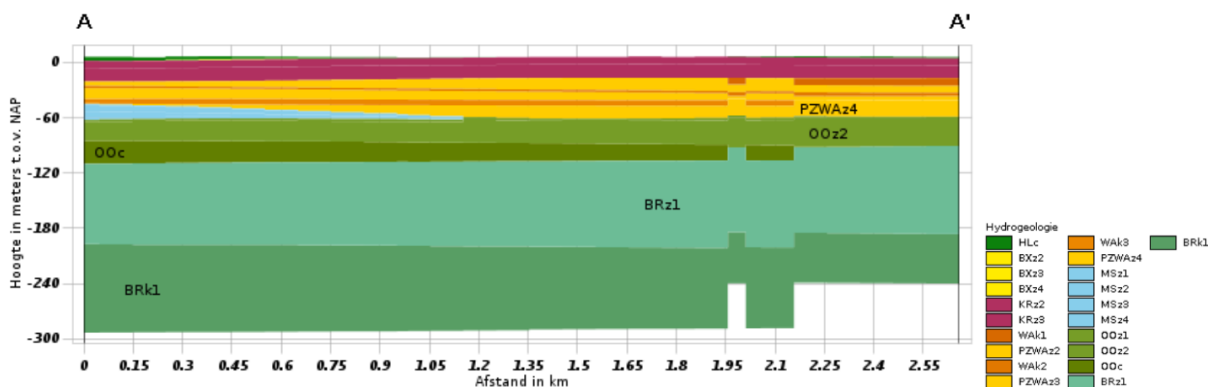
Afbeelding 3: Geohydrologisch model gebaseerd op REGIS II.1 (bron 4c)

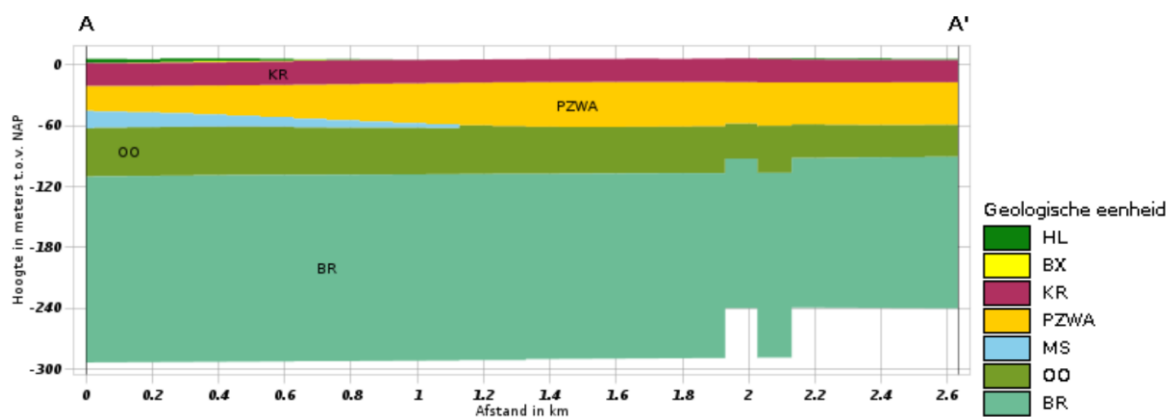
Afbeelding 4: Landelijk model DGM v2.2 (bron 4c)

Het maaiveld van de onderzoekslocatie ligt op een hoogte van circa 6,7 m +NAP (bron 4). De grondwaterstand van het eerste watervoerende pakket bedraagt regionaal gezien circa 5 m +NAP.

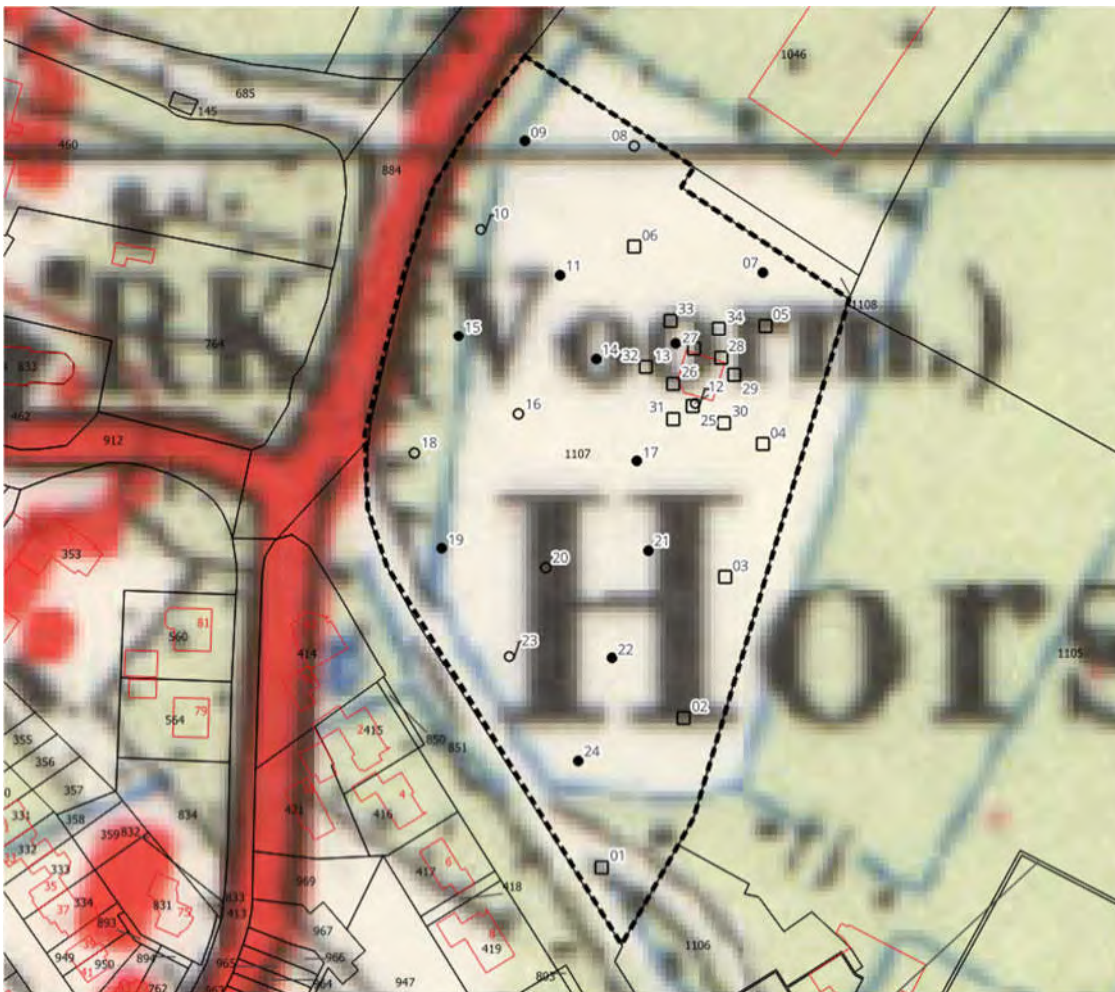
Afbeelding 1: Onderzoekslocatie met boorpunten van september 2021 met onderliggende topografische kaart van 1965 (bron topotijdreis)

In de jaren '50 - '60 van de vorige eeuw was westelijk en zuidelijk op de onderzoekslocatie een sloot aanwezig. Deze is op onderstaande afbeelding weergegeven. Op de topografische kaart van 1966 is de sloot niet meer zichtbaar. Niet bekend is waarmee de sloot is gedempt. In het onderzoek van 2021 zijn op en nabij de gedempte sloot boringen uitgevoerd. Deze zijn eveneens op onderstaande afbeelding weergegevens. Peilbuis 10 is nagenoeg in de voormalige sloot uitgevoerd. Hier is geen (bodenvreemd) dempingsmateriaal aangetroffen. Op de boorlocaties 09, 15 en 19 is eveneens geen dempingsmateriaal aangetroffen. Deze boringen zijn echter waarschijnlijk te ondiep uitgevoerd om de voormalige sloot te traceren. Op de boorlocaties 18, 23 en 24 is geen dempingsmateriaal aangetroffen, maar deze boringen zijn waarschijnlijk te ver van het voormalige sloottracé uitgevoerd.

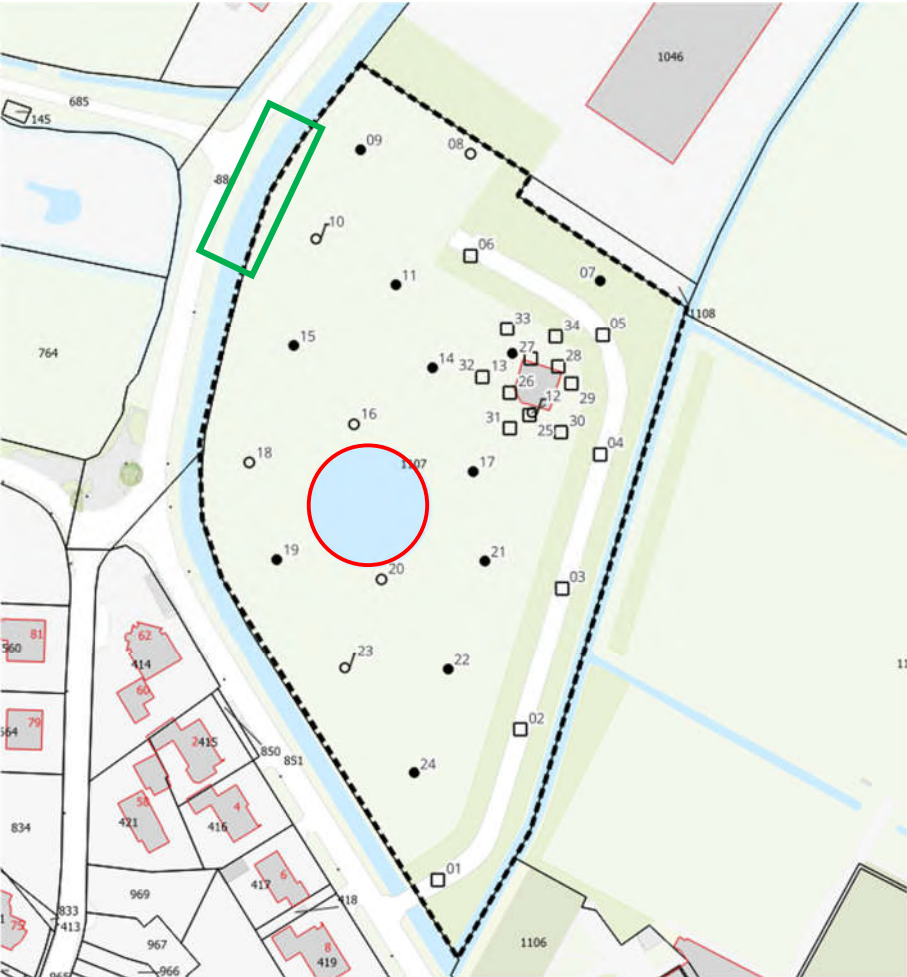
De onderzoekslocatie betreft de vijver ter plaatse van de dierenweide (zie rode cirkel op onderstaande afbeelding) en de watergang langs de Molenweg, daar waar de nieuwe inrit wordt gesitueerd ter hoogte van de Pannekoeksestraat (Zie groen kader op onderstaande afbeelding).

Afbeelding 2: Rode cirkel te dempen vijver. Groene contour te dempen watergang

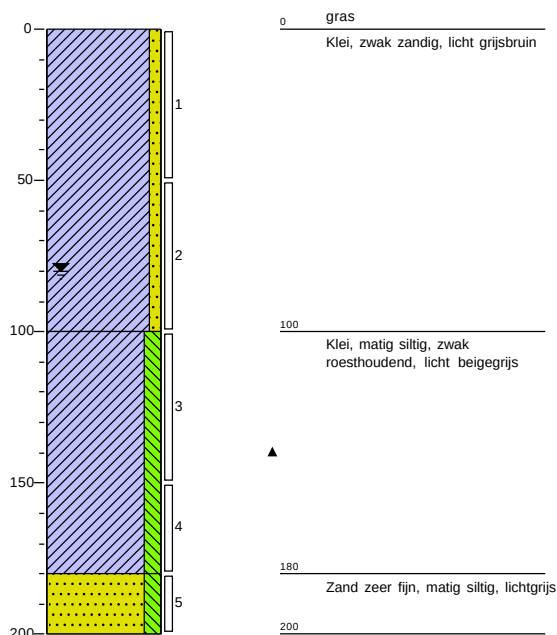
**Meetpunt: 101**

Datum meting: 31-1-2025  
Boormeester: Emanuel Eeren  
X: 170440,59 Y: 429960,07  
Peilen in cm t.o.v. referentievlak

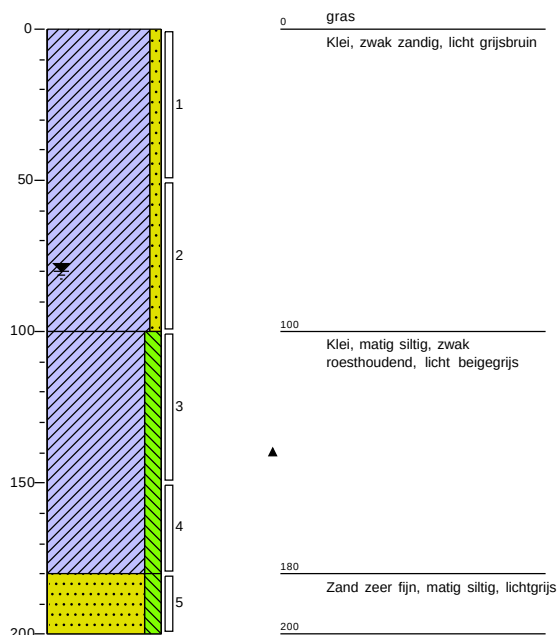
**Meetpunt: 102**

Datum meting: 31-1-2025  
Boormeester: Emanuel Eeren  
X: 170437,14 Y: 429960,43  
Peilen in cm t.o.v. referentievlak

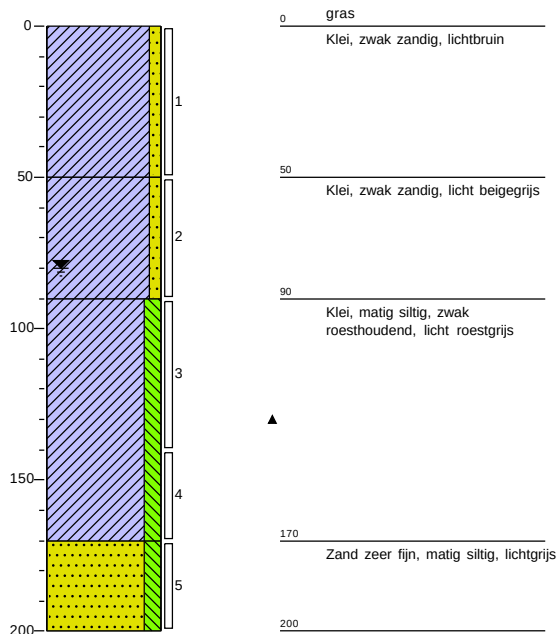
**Meetpunt: 103**

Datum meting: 31-1-2025  
Boormeester: Emanuel Eeren  
X: 170444,11 Y: 429959,60  
Peilen in cm t.o.v. referentievlak

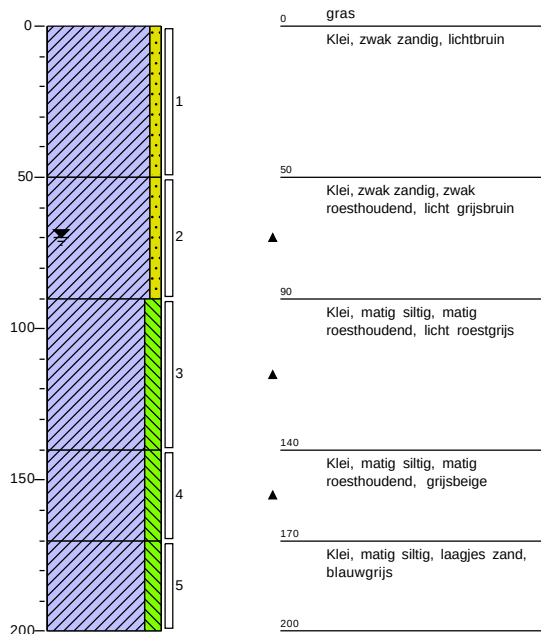
**Meetpunt: 104**

Datum meting: 31-1-2025  
Boormeester: Emanuel Eeren  
X: 170429,19 Y: 429874,59  
Peilen in cm t.o.v. referentievlak

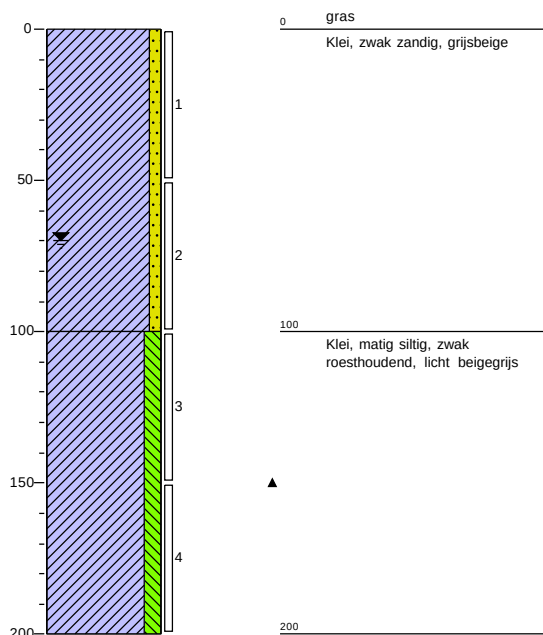
**Meetpunt: 105**

Datum meting: 31-1-2025  
Boormeester: Emanuel Eeren  
X: 170425,39 Y: 429873,55  
Peilen in cm t.o.v. referentievlak

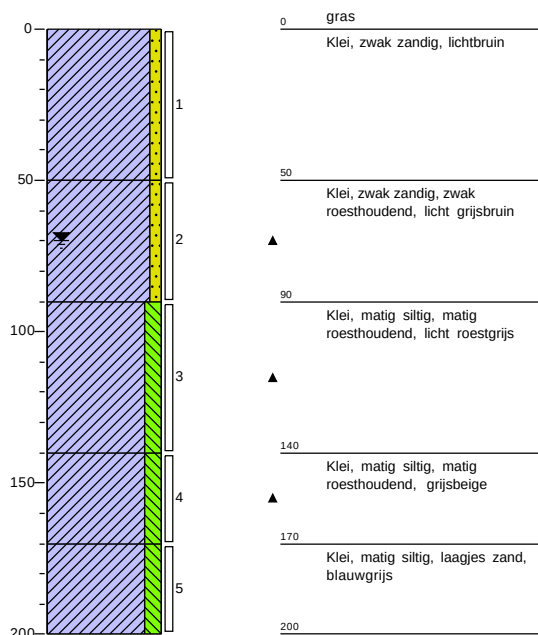
**Meetpunt: 106**

Datum meting: 31-1-2025  
Boormeester: Emanuel Eeren  
X: 170433,41 Y: 429875,41  
Peilen in cm t.o.v. referentievlak
