**Aannemersbedrijf Hoes**

# **Waterhuishoudkundig-plan 1**

**Plan Molenweg te Horssen**

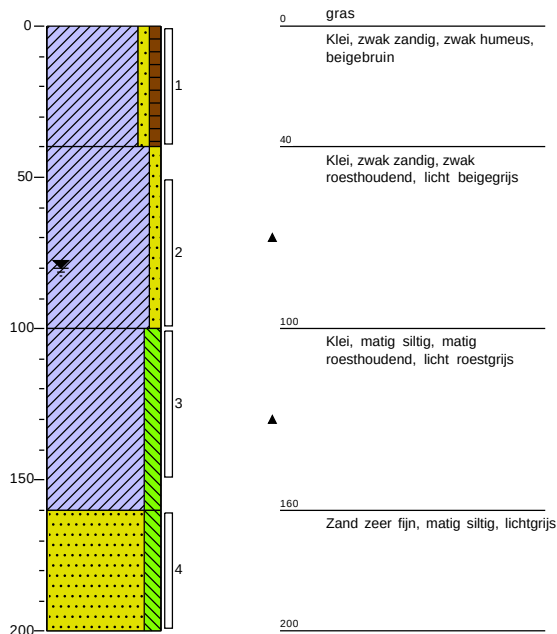
**Meetpunt: 107**

Datum meting: 31-1-2025  
Boormeester: Emanuel Eeren  
X: 170465,46 Y: 429818,41  
Peilen in cm t.o.v. referentievlak

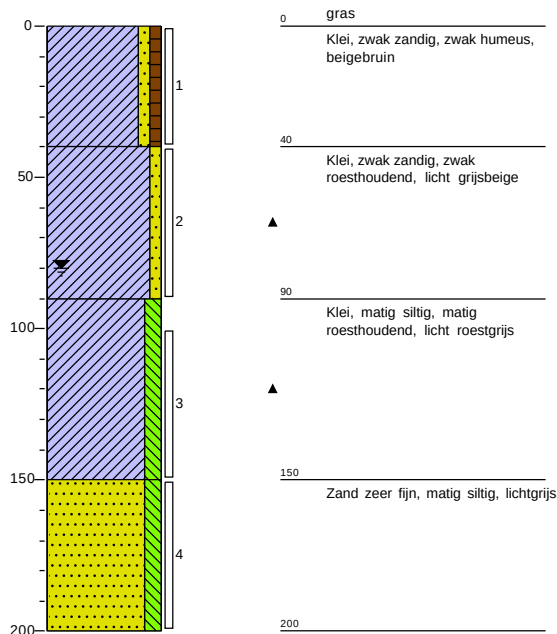
**Meetpunt: 108**

Datum meting: 31-1-2025  
Boormeester: Emanuel Eeren  
X: 170465,95 Y: 429814,64  
Peilen in cm t.o.v. referentievlak

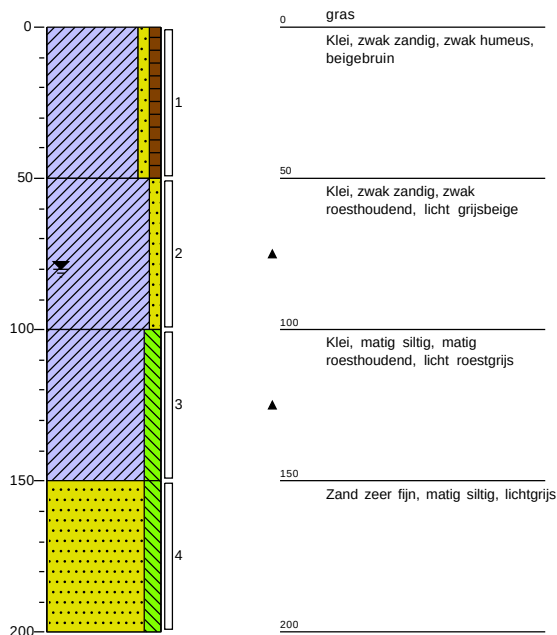
**Meetpunt: 109**

Datum meting: 31-1-2025  
Boormeester: Emanuel Eeren  
X:170466,71 Y:429822,81  
Peilen in cm t.o.v. referentievlak

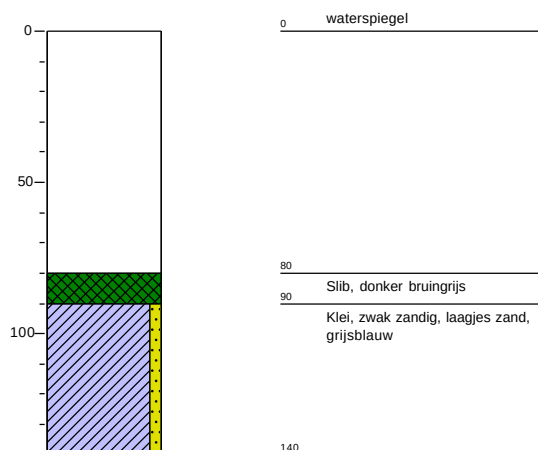
**Meetpunt: V01**

Datum meting: 31-1-2025  
Boormeester: Emanuel Eeren  
X:170456,63 Y:429912,68  
Peilen in cm t.o.v. referentievlak

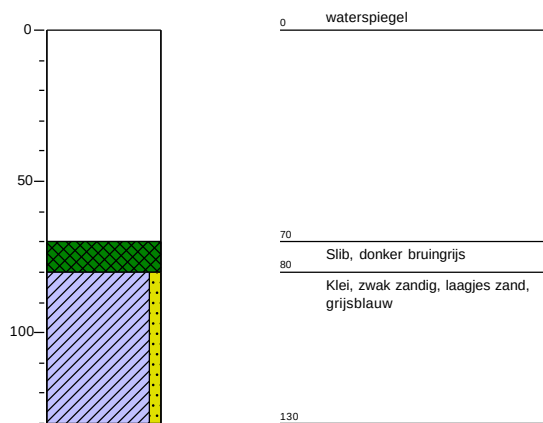
**Meetpunt: V02**

Datum meting: 31-1-2025  
Boormeester: Emanuel Eeren  
X:170467,31 Y:429909,59  
Peilen in cm t.o.v. referentievlak

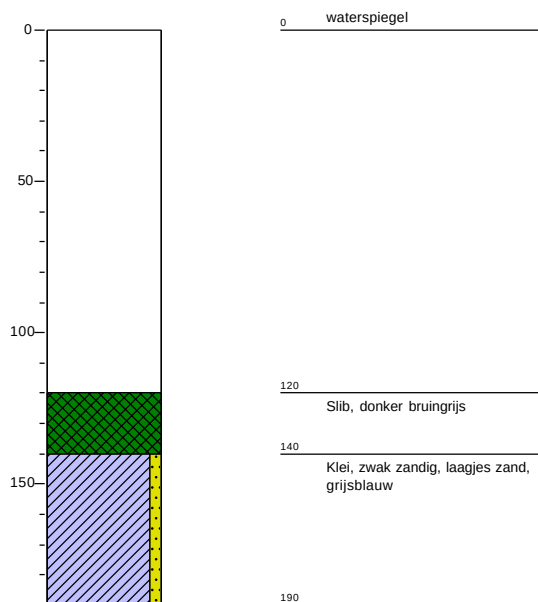
**Meetpunt: V03**

Datum meting: 31-1-2025  
Boormeester: Emanuel Eeren  
X:170456,74 Y:429901,22  
Peilen in cm t.o.v. referentievlak

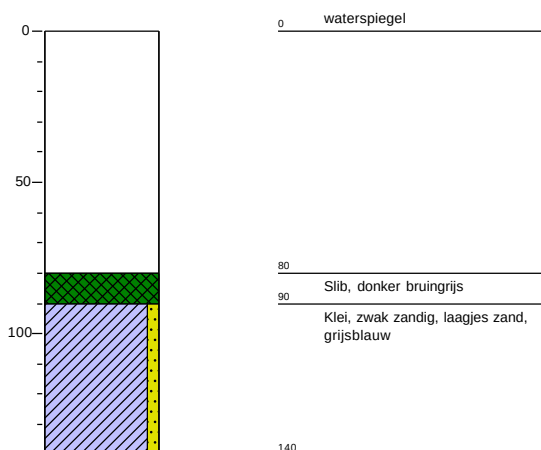
**Meetpunt: V04**

Datum meting: 31-1-2025  
Boormeester: Emanuel Eeren  
X:170466,88 Y:429894,50  
Peilen in cm t.o.v. referentievlak

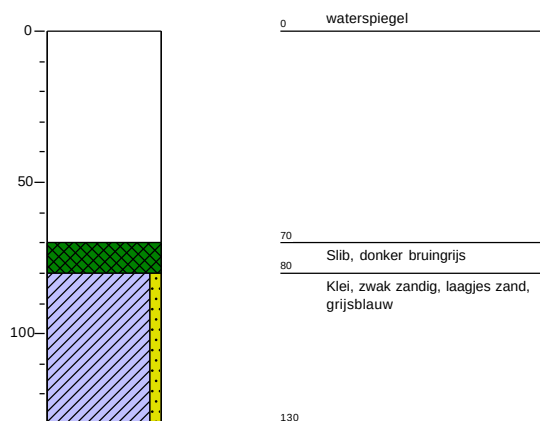
**Meetpunt: V05**

Datum meting: 31-1-2025  
Boormeester: Emanuel Eeren  
X:170452,44 Y:429890,76  
Peilen in cm t.o.v. referentievlak

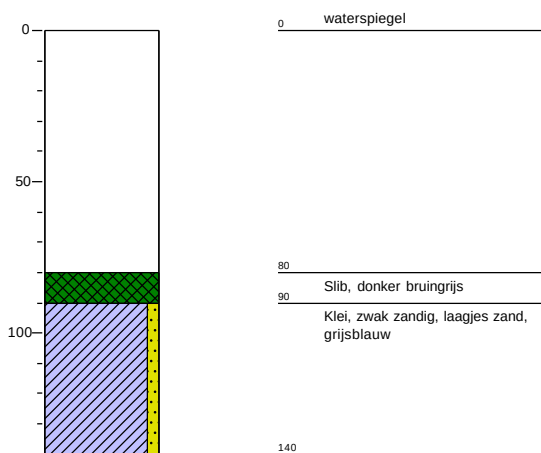
**Meetpunt: V06**

Datum meting: 31-1-2025  
Boormeester: Emanuel Eeren  
X:170445,06 Y:429904,42  
Peilen in cm t.o.v. referentievlak

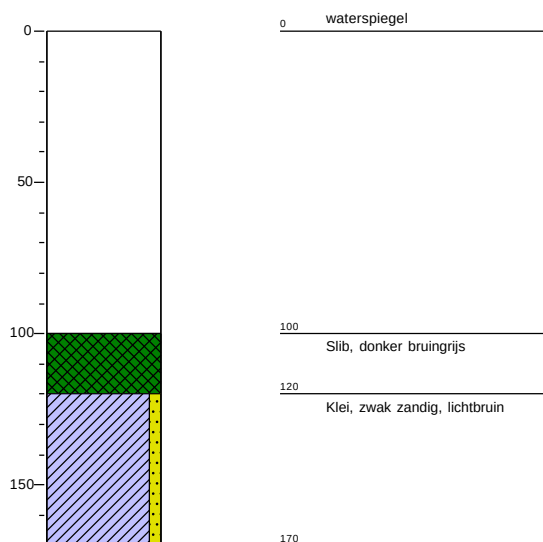
**Meetpunt: W01**

Datum meting: 31-1-2025  
Boormeester: Emanuel Eeren  
X: 170435,87 Y: 430009,85  
Peilen in cm t.o.v. referentievlak

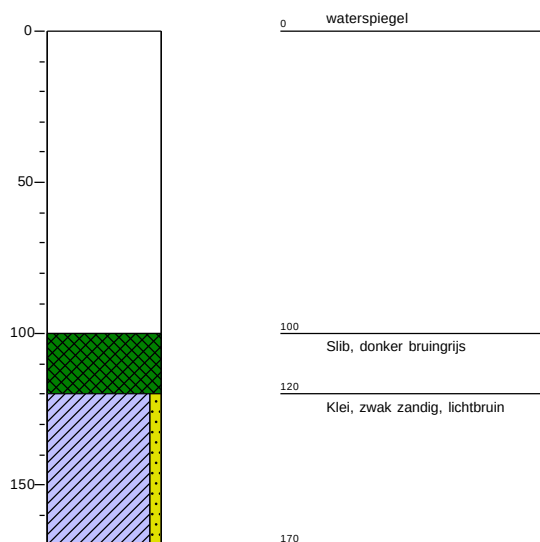
**Meetpunt: W02**

Datum meting: 31-1-2025  
Boormeester: Emanuel Eeren  
X: 170435,64 Y: 430005,44  
Peilen in cm t.o.v. referentievlak

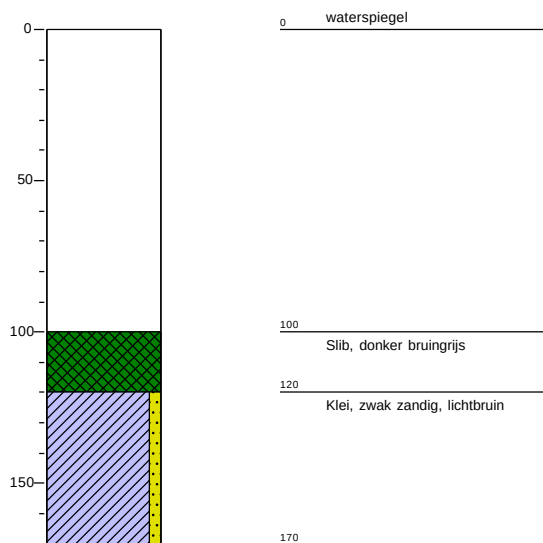
**Meetpunt: W03**

Datum meting: 31-1-2025  
Boormeester: Emanuel Eeren  
X: 170431,45 Y: 430003,90  
Peilen in cm t.o.v. referentievlak

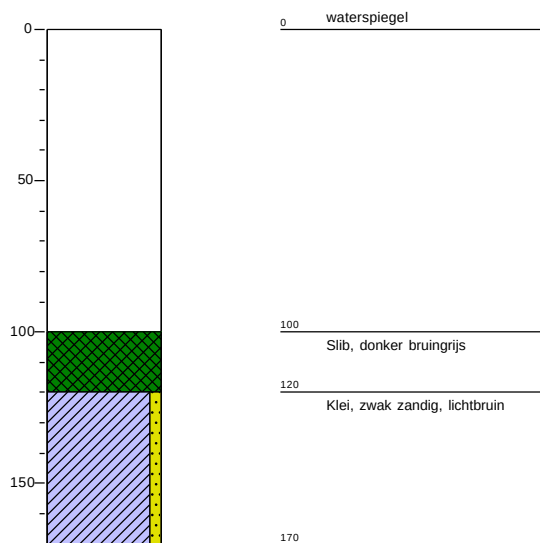
**Meetpunt: W04**

Datum meting: 31-1-2025  
Boormeester: Emanuel Eeren  
X: 170431,01 Y: 429999,34  
Peilen in cm t.o.v. referentievlak

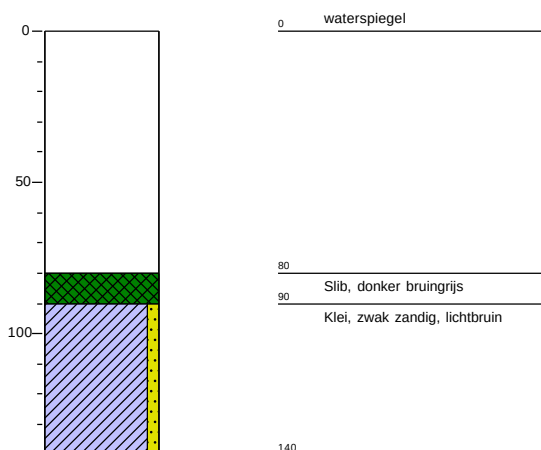
**Meetpunt: W05**

Datum meting: 31-1-2025  
Boormeester: Emanuel Eeren  
X: 170427,78 Y: 429997,36  
Peilen in cm t.o.v. referentievlaak

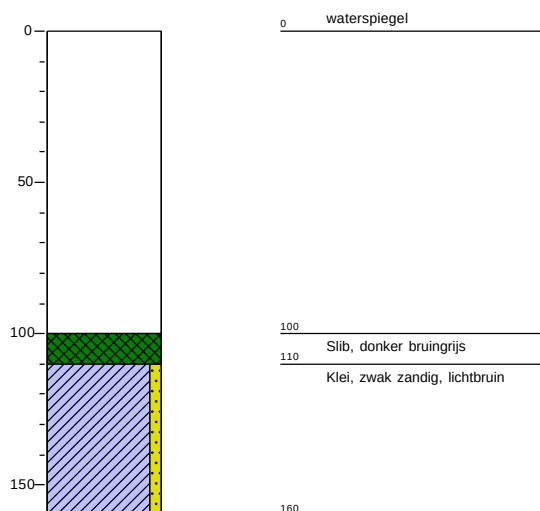
**Meetpunt: W06**

Datum meting: 31-1-2025  
Boormeester: Emanuel Eeren  
X: 170428,51 Y: 429992,66  
Peilen in cm t.o.v. referentievlaak

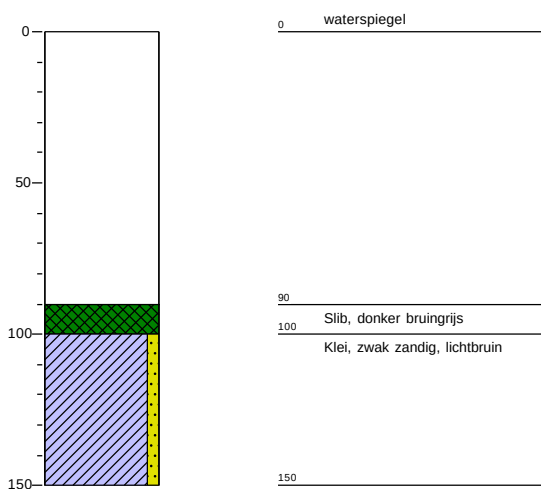
**Meetpunt: W07**

Datum meting: 31-1-2025  
Boormeester: Emanuel Eeren  
X: 170424,62 Y: 429990,98  
Peilen in cm t.o.v. referentievlaak

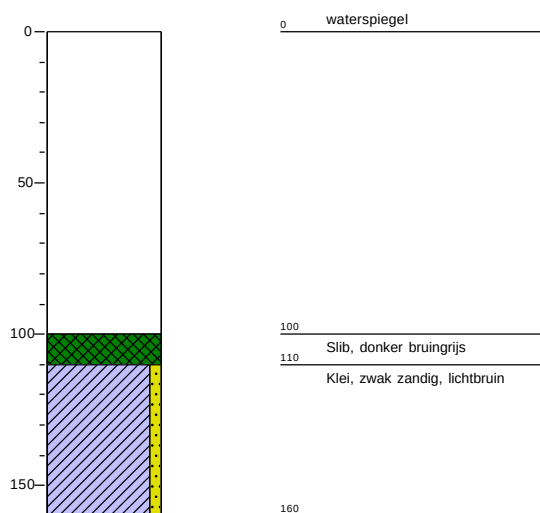
**Meetpunt: W08**

Datum meting: 31-1-2025  
Boormeester: Emanuel Eeren  
X: 170425,28 Y: 429986,64  
Peilen in cm t.o.v. referentievlaak

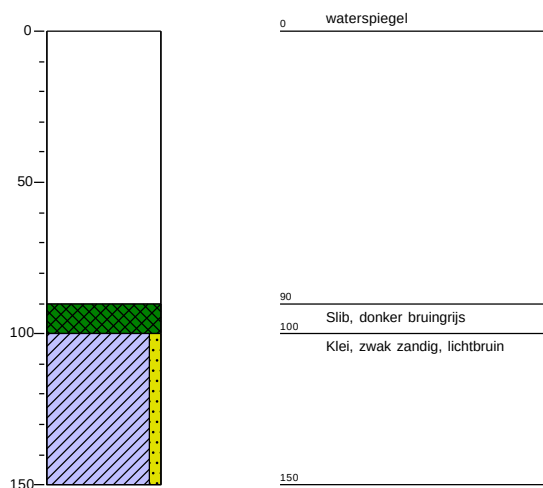
**Meetpunt: W09**

Datum meting: 31-1-2025  
Boormeester: Emanuel Eeren  
X: 170421,68 Y: 429984,44  
Peilen in cm t.o.v. referentievlak

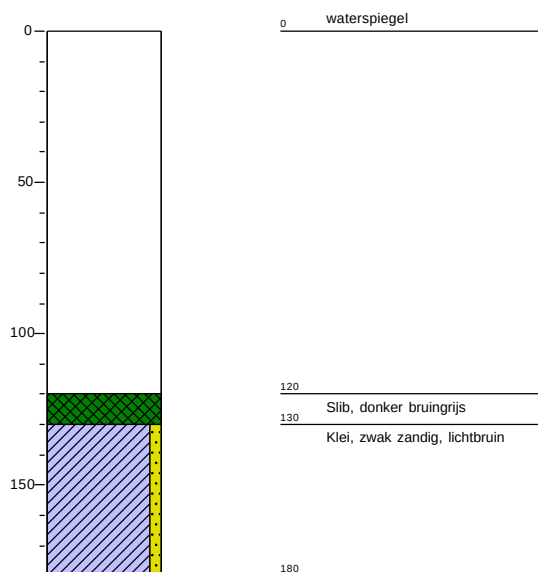
**Meetpunt: W10**

Datum meting: 31-1-2025  
Boormeester: Emanuel Eeren  
X: 170422,78 Y: 429980,69  
Peilen in cm t.o.v. referentievlak

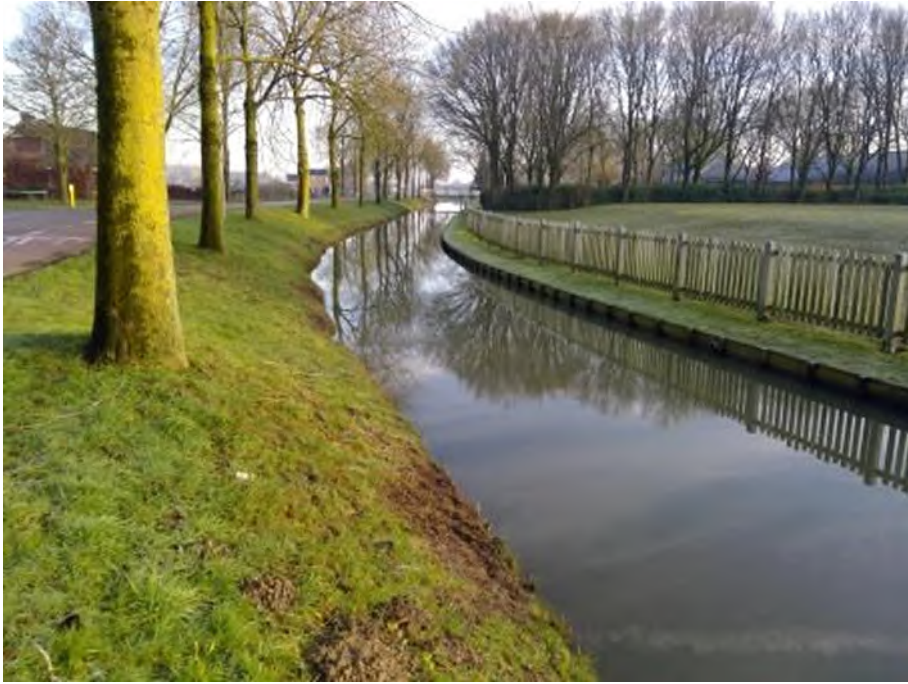
Foto 7: Watergang

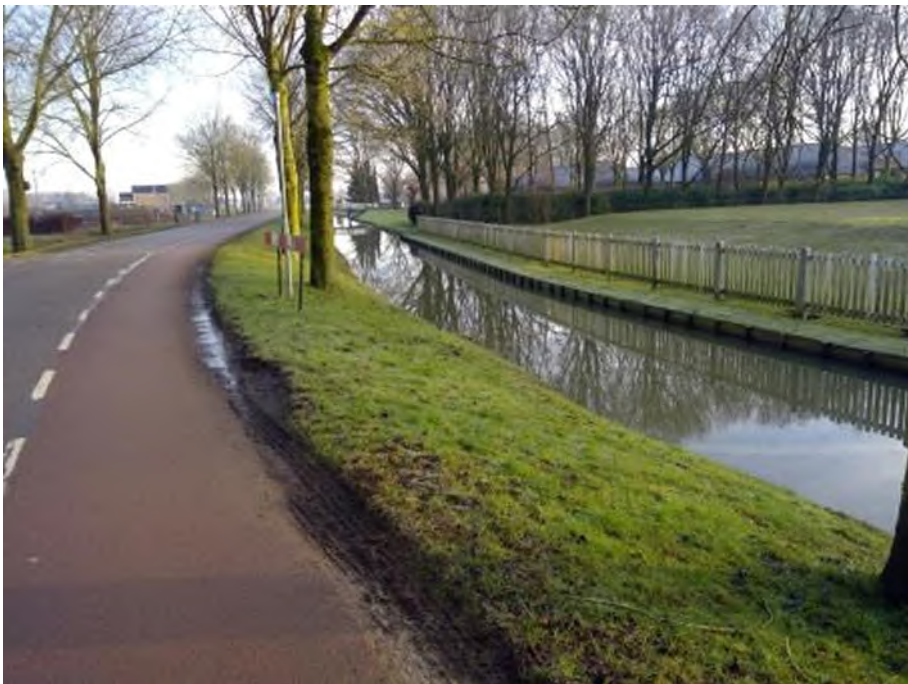
Foto 8: Watergang

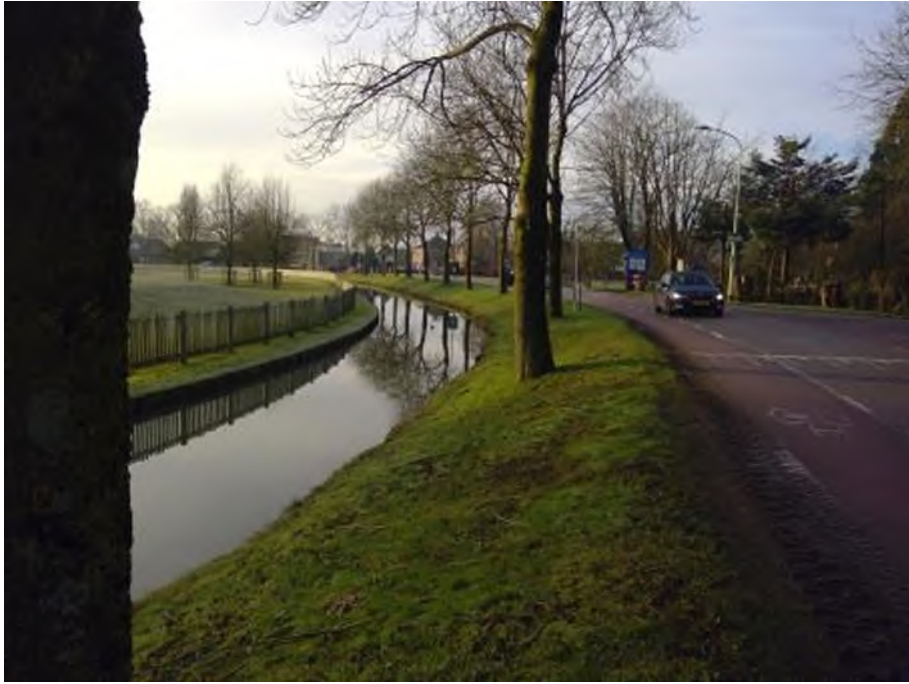
Foto 9: Watergang

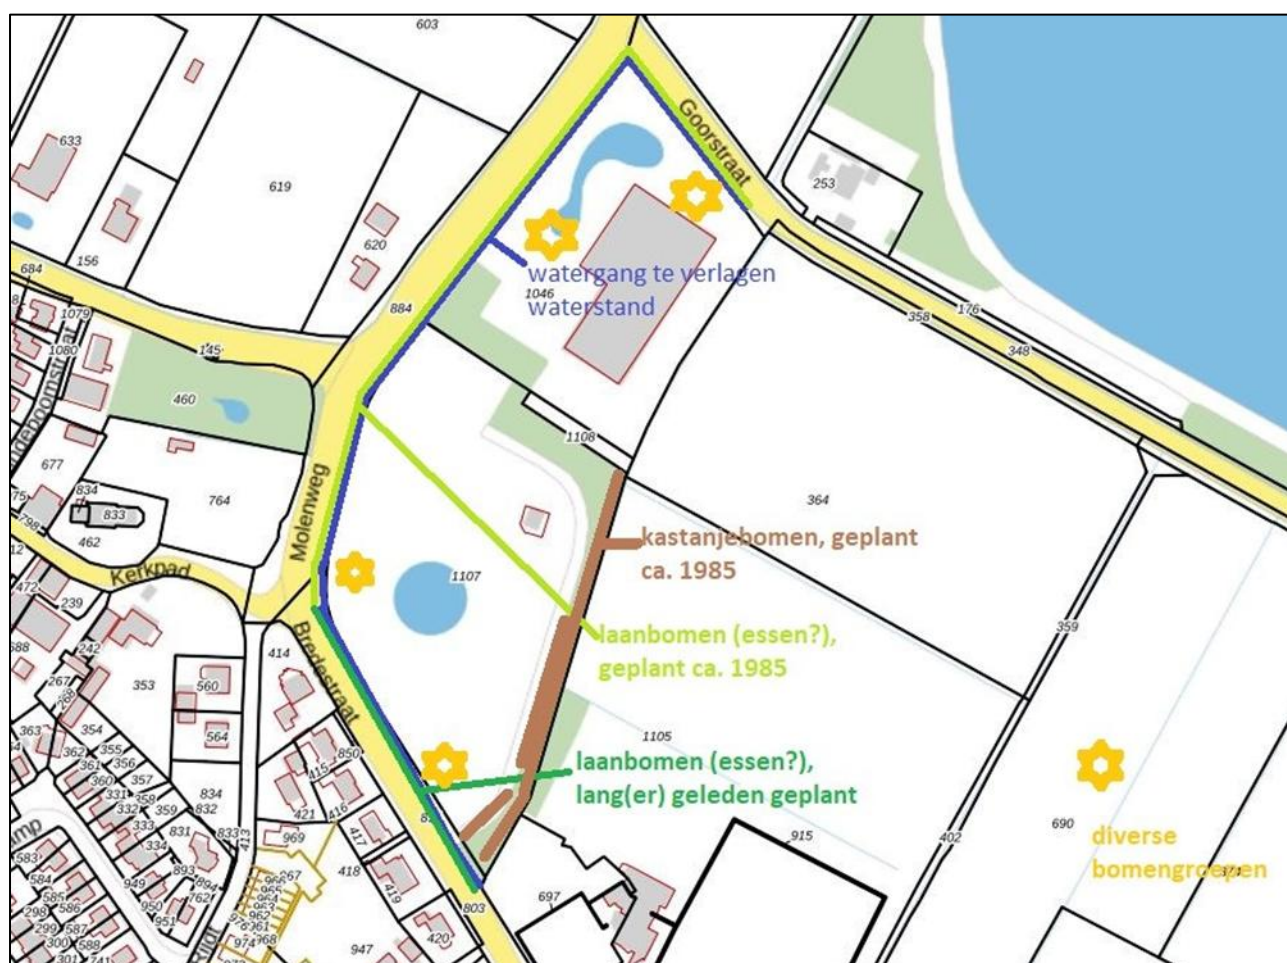
FIGUUR 1 PLANNEN VOOR PEILVERLAGING/NORMALISERING (PIETER OOSTERHOUT)

Het waterpeil in de sloot dient te zakken naar het door het Waterschap Rivierenland ingesteld winter- en zomerpeil. Dit ligt gemiddeld 50 centimeter lager dan het huidige peil. Het huidige peil is zo ontstaan om esthetische redenen.

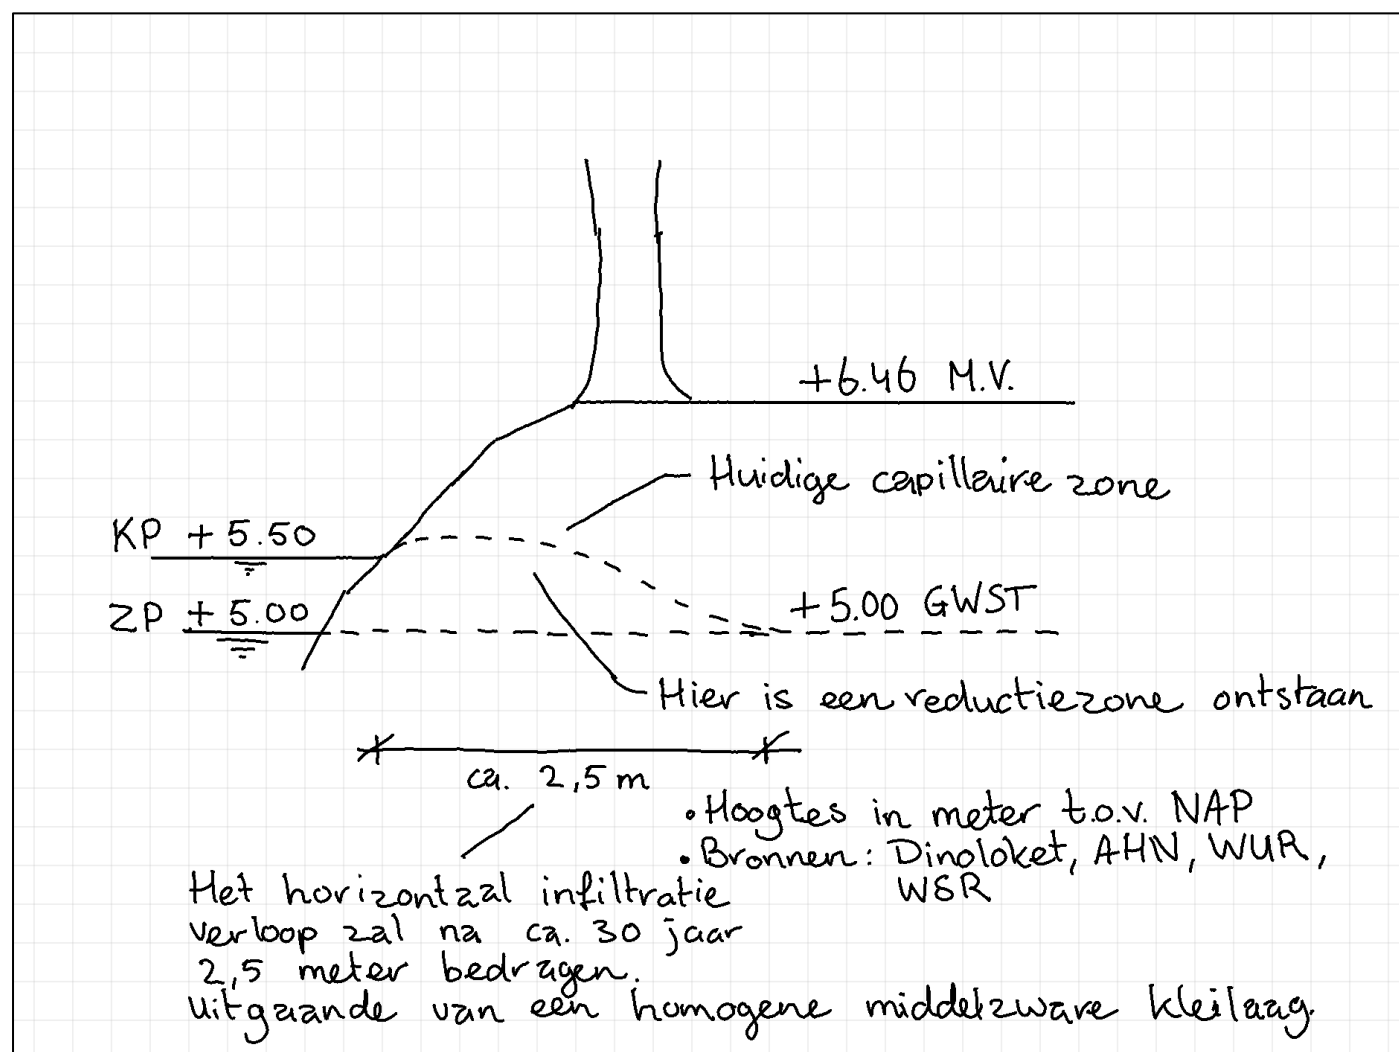
FIGUUR 2 DE BOMEN GENIETEN NU VAN EEN KUNSTMATIG WATERPEIL

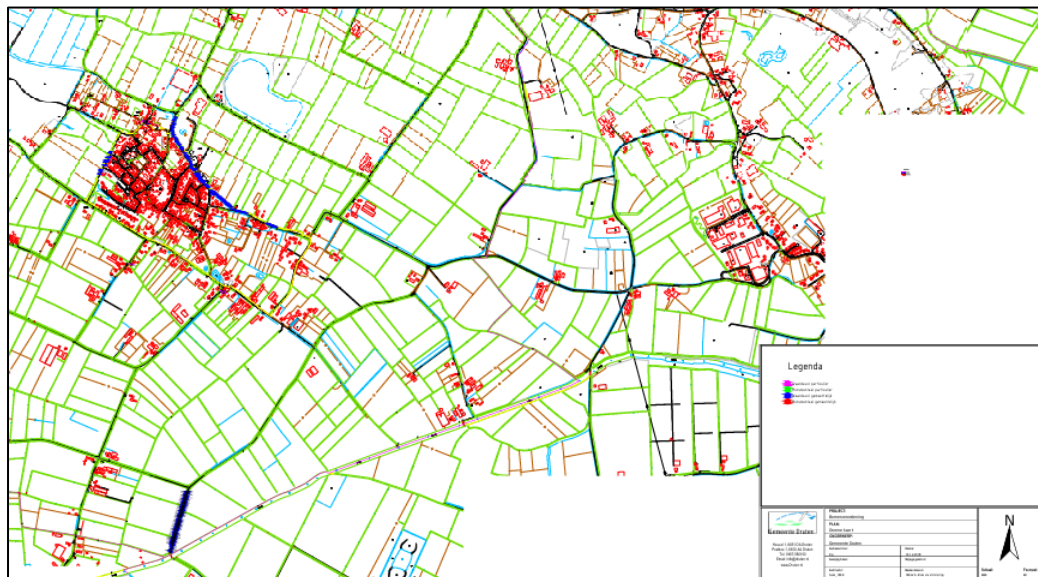
Op deze lijst staan onder andere de essen (Fraxinus Excelsior) aan de Bredestraat en Molenweg in Horsens vermeld.

FIGUUR 3 KAART WAARDEVOLLE BOMEN GEMEENTE DRUTEN

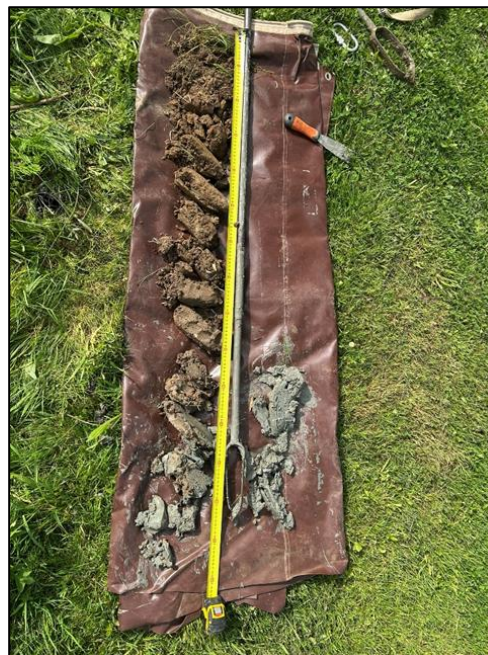
FIGUUR 6 GRONDBORING

De bodemopbouw, vastgesteld op basis van meerdere proefboringen, bestaat uit een laag zavel op een onderliggende kleilaag. De bovenste laag is op sommige plekken puin-houdend. Uit een van de proefboringen blijkt dat op ca. 100 - 110 cm diepte de vol-capillaire zone begint. Hier zie je ook dat de klei grijs is, de grijze kleur duidt op anaerobe/zuurstofloze omstandigheden. Met verloop van de tijd is hier een reductiezone ontstaan, een reductiezone die b.v. droog wordt gelegd is voor wortelgroei alsnog zeer problematisch om te doorbreken. Hier is sprake van zuurstofarme omstandigheden en het ontbreekt in die laag klei ook aan bodemstructuur vanwege het ontbreken aan enig bodemleven op deze diepte.

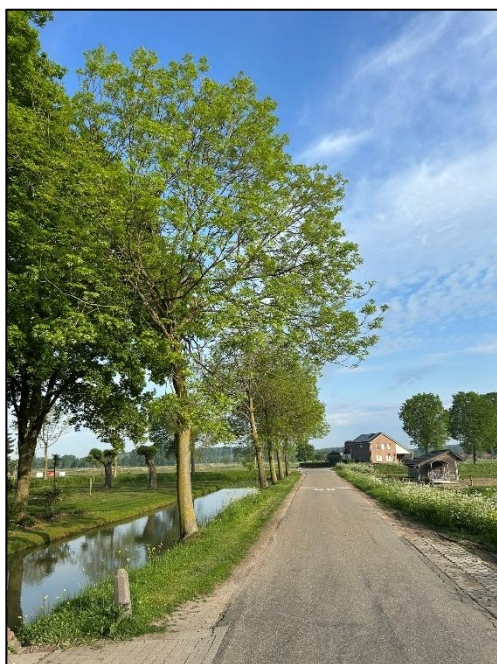
FIGUUR 7 DE BETREFFENDE SLOOT

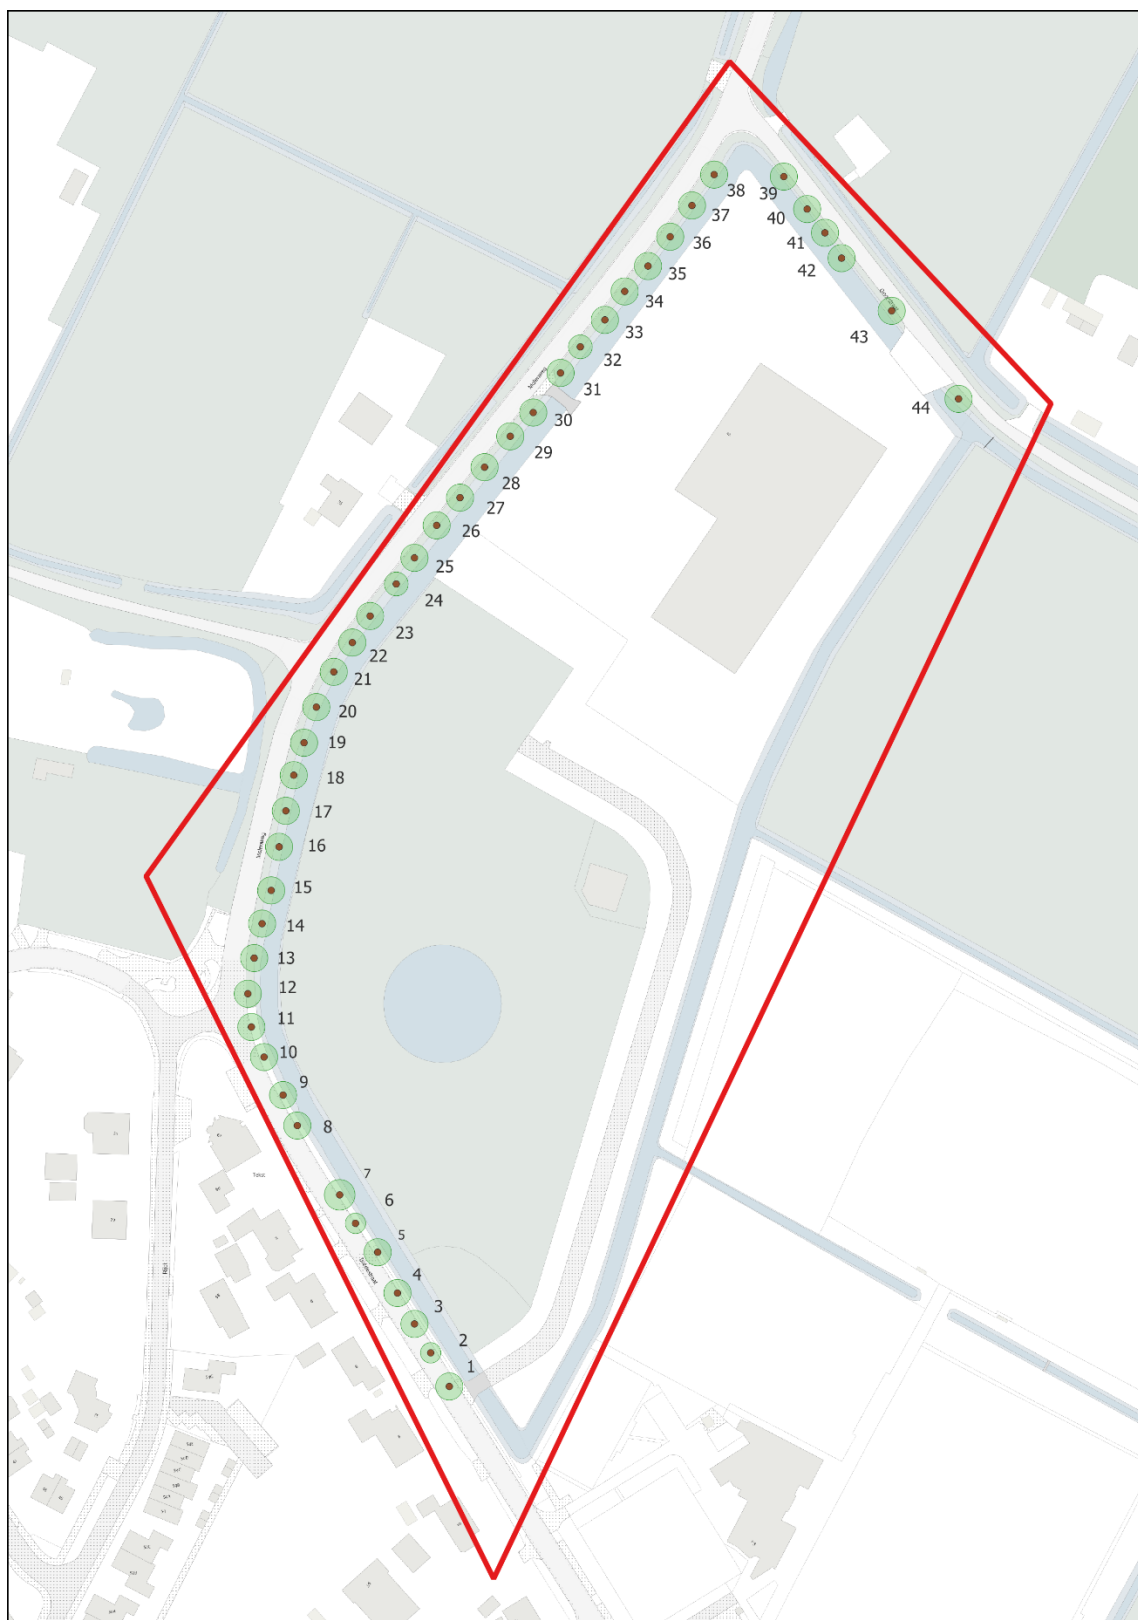
FIGUUR 13 NUMMERING BOMEN LANGS DE BETREFFENDE SLOOT

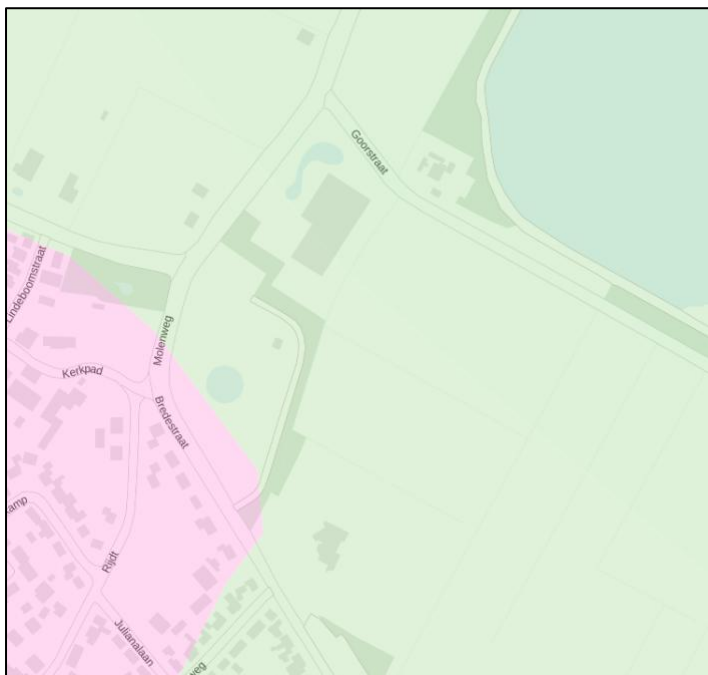
De werklocatie bestaat deels uit een terpstructuur en deels uit kalkloze poldervaaggronden. Het bodemtype is voornamelijk opgebouwd uit zavel tot lichte klei. De dichtstbijzijnde bekende grondwatertrap bij is IVu. De gemiddeld hoogste stand volgens deze grondwatertrap bevindt zich op 40-80 cm onder het maaiveld en de gemiddeld laagste stand op 80-120 cm onder het maaiveld. Hiermee is het grondwater het hele jaar beschikbaar voor de bomen we spreken hier van een grondwaterprofiel.

FIGUUR 14 BODEMPROFIEL (BODEMDATA.NL)

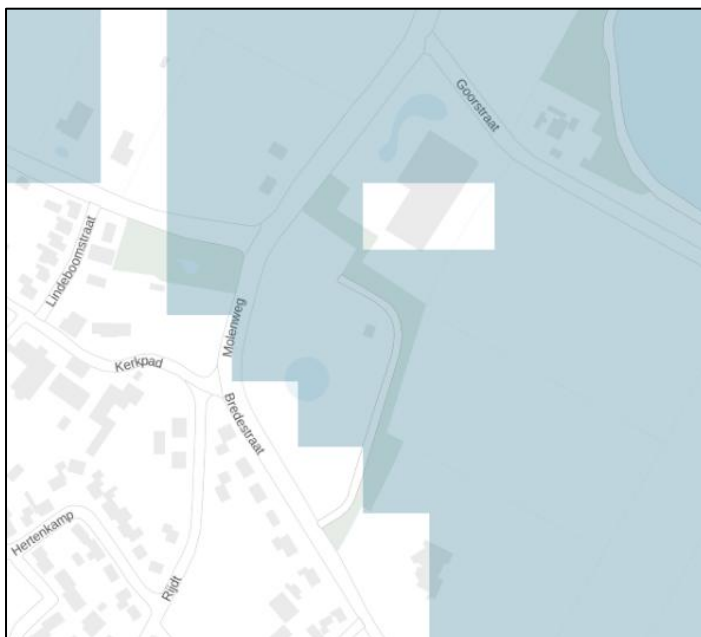
FIGUUR 15 GRONDWATERTRAPPEN (BODEMDATA.NL)

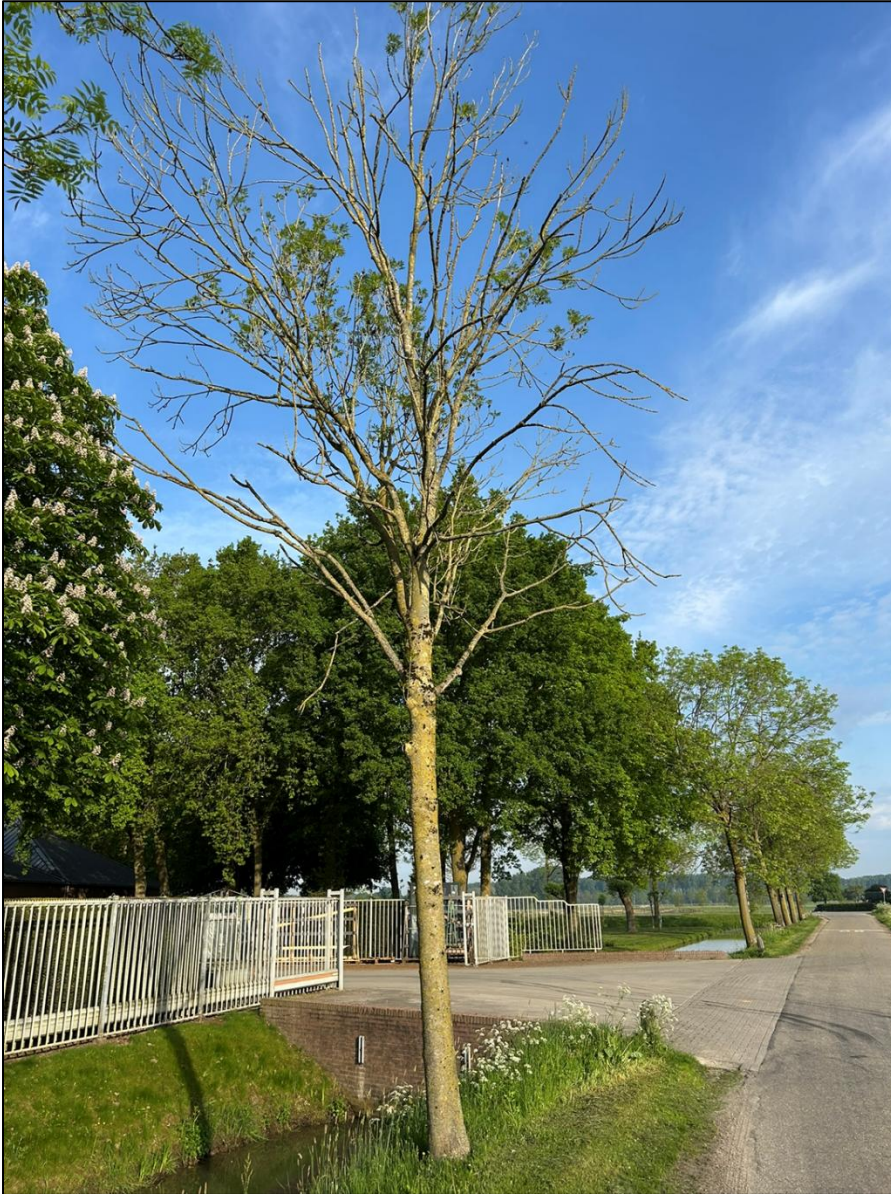
Bij veel bomen zijn dode takken in de kroon aangetroffen (gedeeltelijk als gevolg van essentaksterfte). Deze dode takken kunnen gemakkelijk uitbreken en daarbij (letsel)schade veroorzaken. Het is uit veiligheidsoverwegingen belangrijk dat deze takken worden verwijderd. Het verlagen van de waterspiegel in de betreffende sloot kan grote gevolgen hebben voor de boomconditie, zeker in relatie tot droogtestress en ziekten zoals essentaksterfte.

FIGUUR 17 ESSENTAKSTERFTE
