## Milieukundig rapport

**Historisch vooronderzoek Ombouw G-H Eneco  
Utrecht (W-200+W-217)**

**Tracé S-238 (Hoornaar) tot M&R A-107 (Reijerscop)  
en S-6227 (AS-Utrecht) tot S-6265 (lage Weide)-optie  
A**

projectnummer 0455773.100  
definitief revisie 00  
13 december 2019

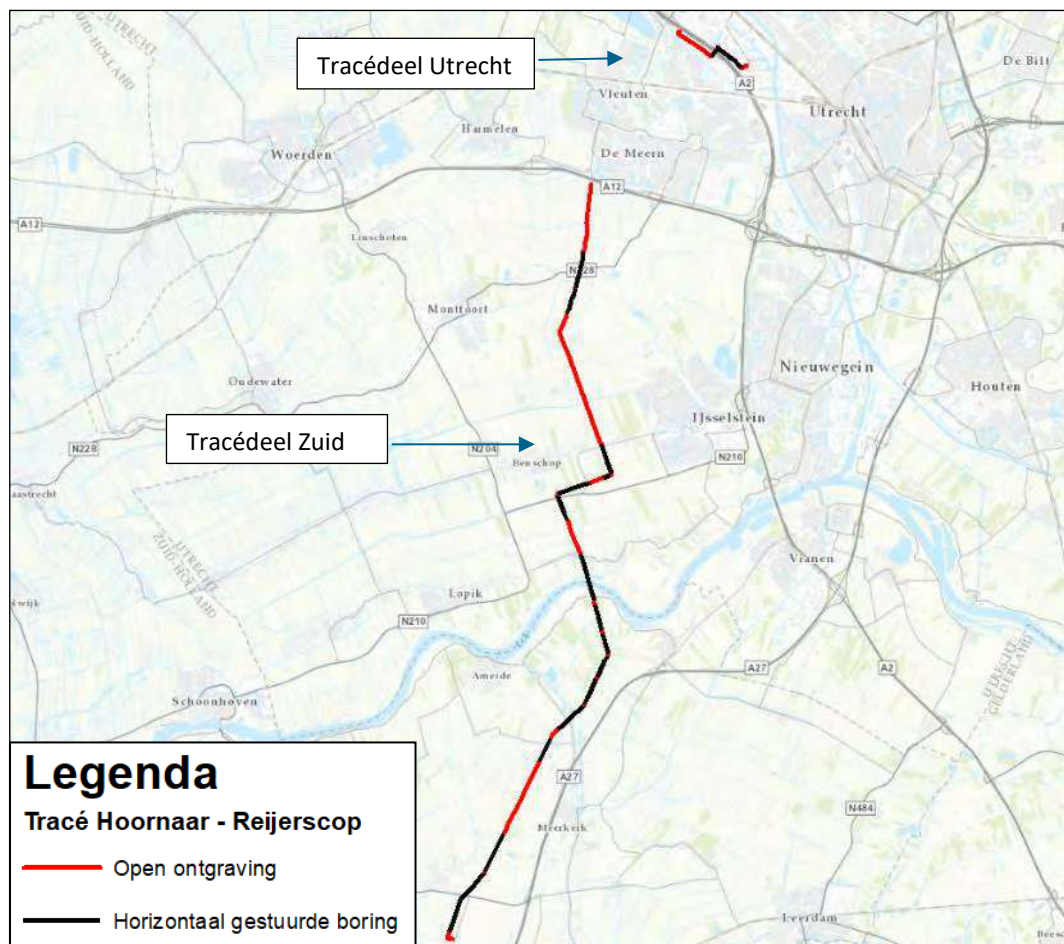
Figuur 1.1: Ligging tracé open ontgraving (rood) en HDD-gestuurde boring (zwart). (bron: ESRI Nederland en het Kadaster)

De ligging van het nieuw aan te leggen tracé is in figuur 1.1 op de volgende pagina weergegeven.

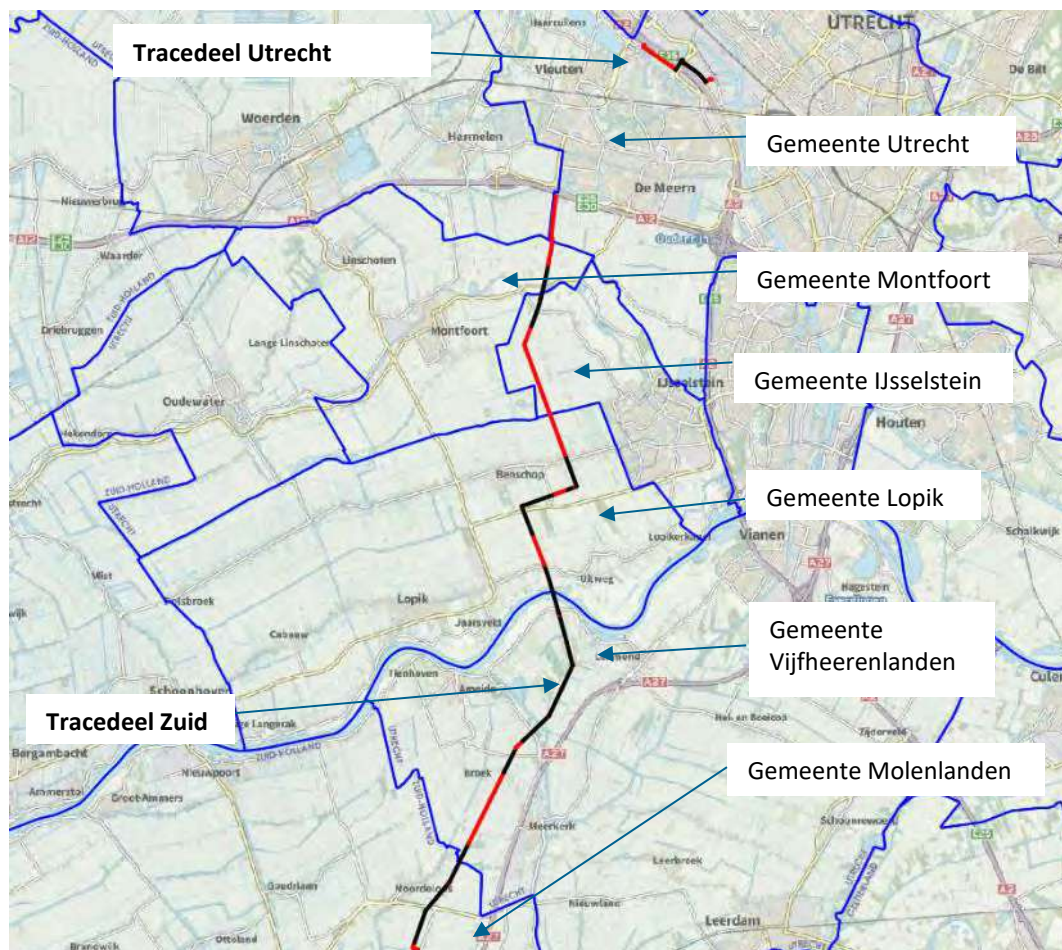
Figuur 3.1 (bron; ESRI Nederland en het Kadaster): ligging tracé in open ontgraving (rood) en HDD-gestuurde boring (zwart) in verschillende gemeenten (grenzen zwart gemarkeerd).

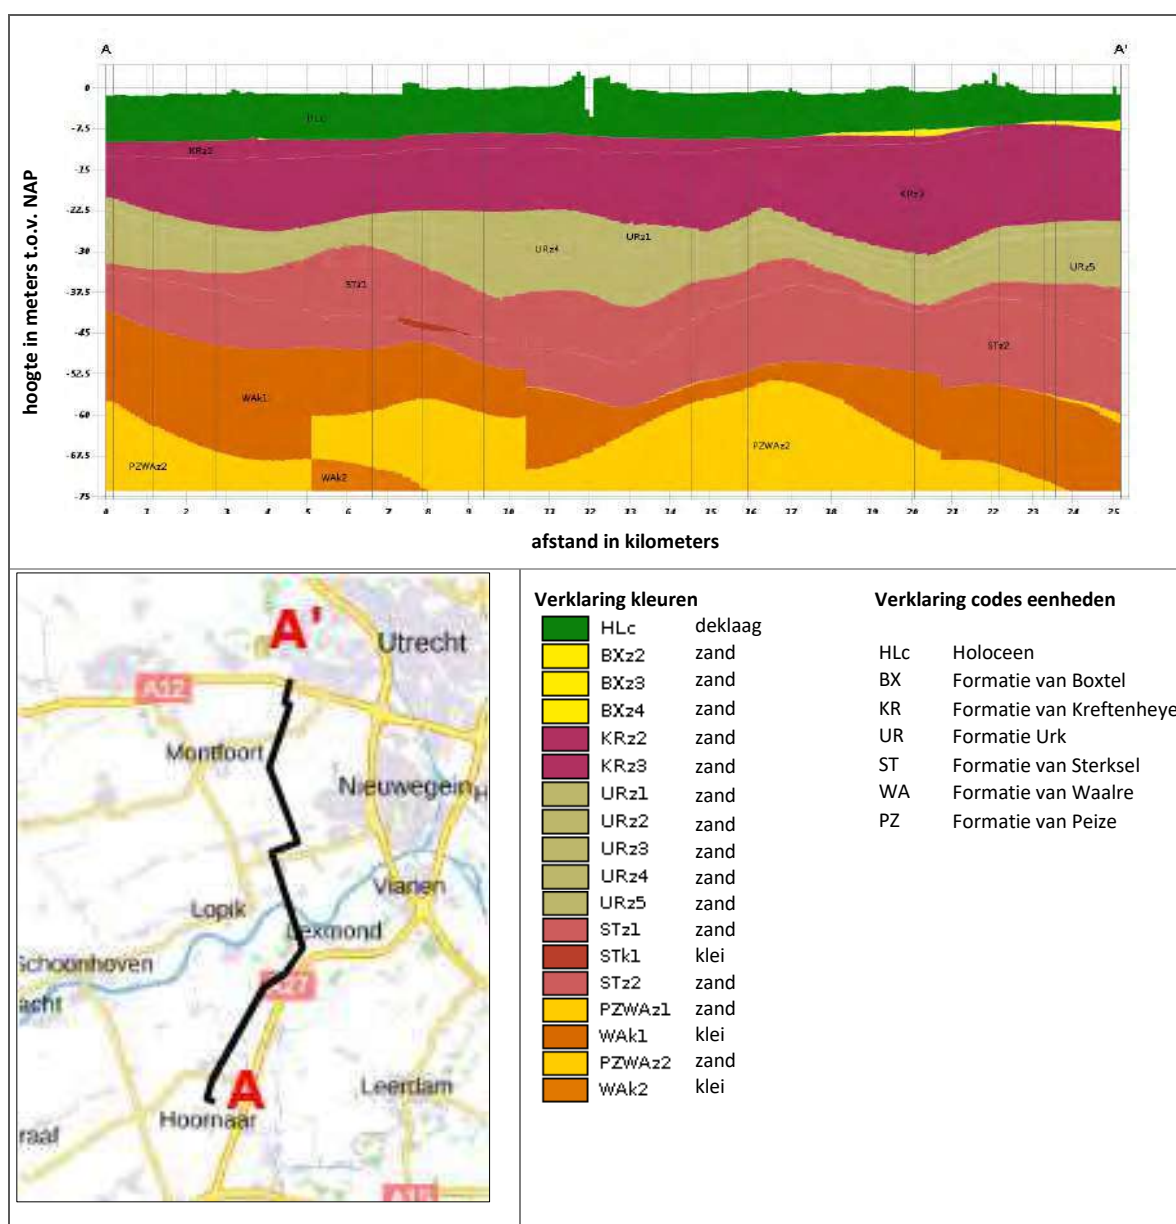
Figuur 3.2: hydrogeologische bodemopbouw Hoornaar-Reijerscop (bron: Dino-loket, REGIS II.2)

Volgens figuur 3.2 bestaat de ondergrond ter plaatse van het tracé tot circa NAP -7,5 m uit holocene afzettingen. De holocene afzettingen bestaan hoofdzakelijk uit klei en veen. Daaronder bevindt zich diverse zandige lagen tot een diepte van circa NAP -47 m. Op deze diepte bevindt zich een kleiige afzetting van de formatie van Waalre, die de geohydrologische basis vormt.

De globale bodemopbouw op het tracé is in Figuur 3.2 weergegeven als hydrogeologisch profiel volgens REGIS II v2.2. In dit profiel worden de lagen aangeduid als de stratigrafische eenheid waartoe zij behoren en de aard van de afzettingen waaruit zij bestaan.

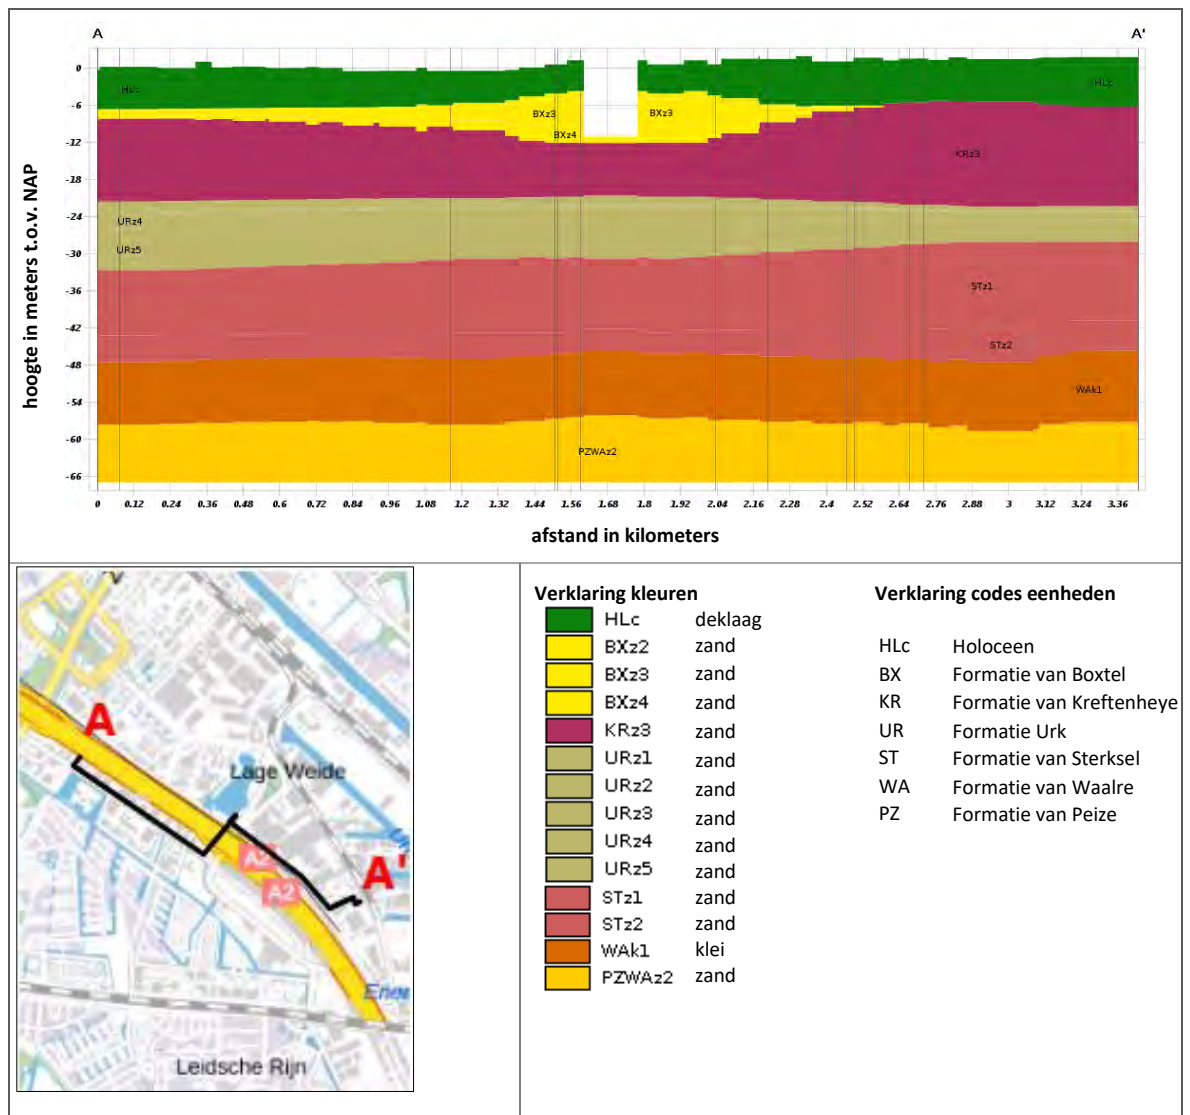
Figuur 3.3: hydrogeologische bodemopbouw S6227-S6265 Urecht (bron: Dino-loket, REGIS II.2)

De bodemopbouw op het tracé Utrecht komt vrijwel overeen met die op tracé Zuid, alleen is de holocene deklaag ter plaatse van tracé Utrecht dunner.

De globale bodemopbouw op het tracé is in Figuur 3.3 weergegeven als hydrogeologisch profiel volgens REGIS II v2.2. In dit profiel worden de lagen aangeduid als de stratigrafische eenheid waartoe zij behoren en de aard van de afzettingen waaruit zij bestaan.

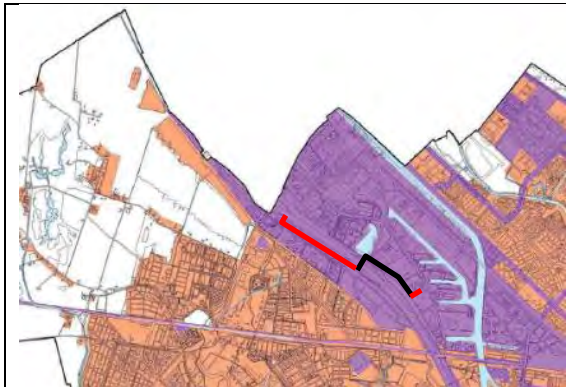
Figuur 4.1.1a: Bodemfunctiekaart met paars: industrie, oranje: wonen, en wit: landbouw/natuur.

Uit de bodemfunctiekaart van gemeente Utrecht blijkt dat het onderzoekstracé binnen gemeente Utrecht de functie industrie (zie figuur 4.1.1.a en bijlage 2) heeft.

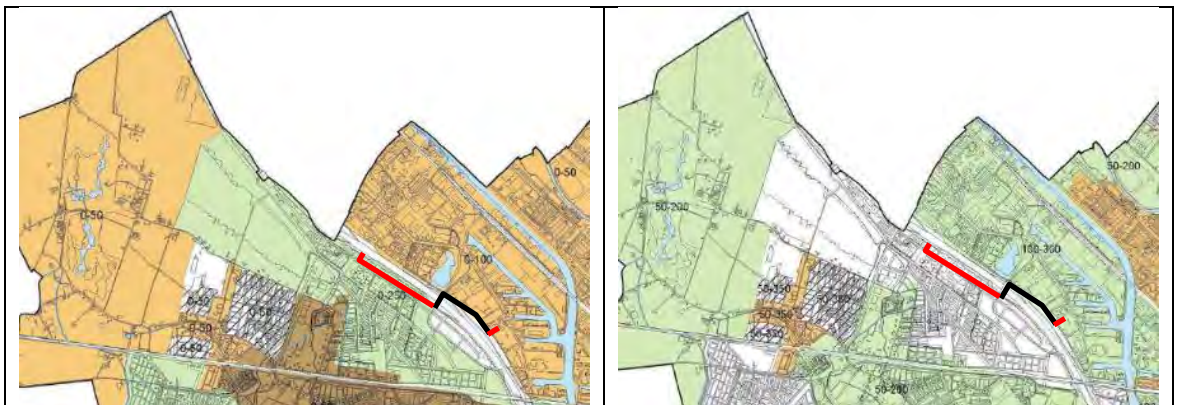
Figuur 4.1.1b: Ontgravingskaarten 0,0-0,5 m –mv. 1 (links) en 0,5-2,0 m –mv. (rechts) met wit: uitgesloten gebied, licht groen: landbouw/natuur en oranje: wonen).

Uit de ontgravingskaarten (de kwaliteit van vrijgekomen grond bestemd voor toepassing binnen de gemeente Utrecht) blijkt dat het onderzoekstracé van 0 tot 2 m –mv. voldoet aan de klasse wonen of landbouw/natuur. Het westelijk gedeelte van het onderzoekstracé valt wat betreft de ondergrond in uitgesloten gebied (zie figuur 4.1.1b en bijlage 2). Dit geldt tevens voor het onderzoekstracé ter plaatse van de wegen, sporen en bermen (boven- en ondergrond).

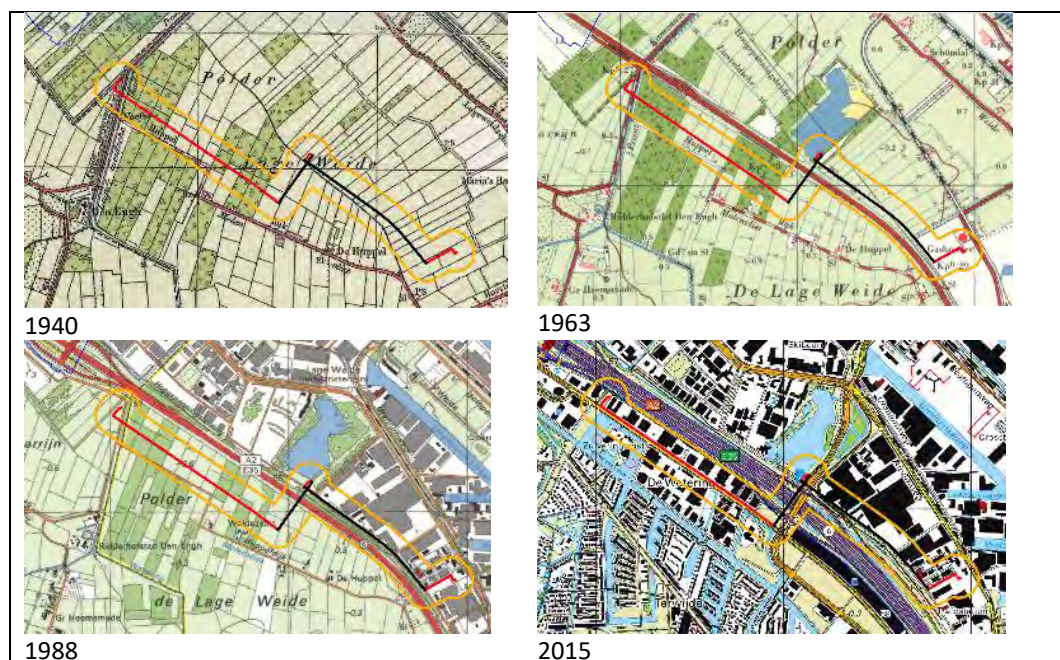
Figuur 4.1.2 (bron: Topotijdreis.nl):: Historisch kaartmateriaal gemeente Utrecht, tracédeel Utrecht met het onderzoekstracé in rood met buffer (100 m) in oranje.

In de periode 1940 - 1988 zijn 5 watergangen gedempt en rond 1999 zijn nog eens dertien watergangen gedempt. De dempingen zijn zichtbaar op de tekening in de bijlage. Het materiaal gebruikt voor de demping is niet bekend. Aan de westzijde van het onderzoekstracé zijn tot in de jaren tachtig en negentig van de vorige eeuw twee wegen aanwezig geweest. Ter plaatse van het onderzoekstracé zijn op de historische kaarten zijn geen aanwijzingen voor sloop van (asbesthoudende) gebouwen zichtbaar tussen 1940-1995.

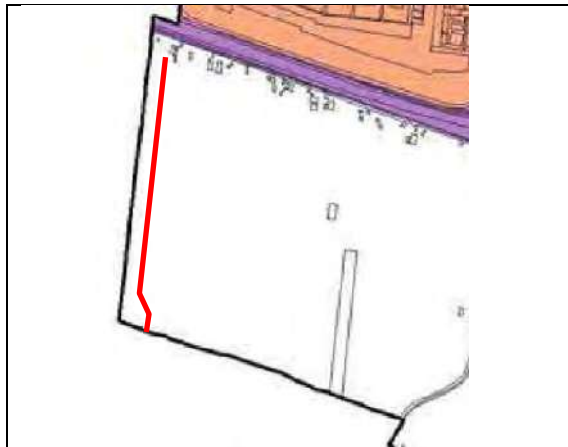
**Figuur 4.2.1a: Bodemfunctiekaart met paars: industrie, oranje: wonen, en wit: landbouw/natuur.**

Uit de bodemfunctiekaart van gemeente Utrecht blijkt dat het onderzoekstracé deel Zuid binnen de gemeente Utrecht de functie overig (landbouw/natuur) heeft (zie figuur 4.2.1.a en bijlage 2).

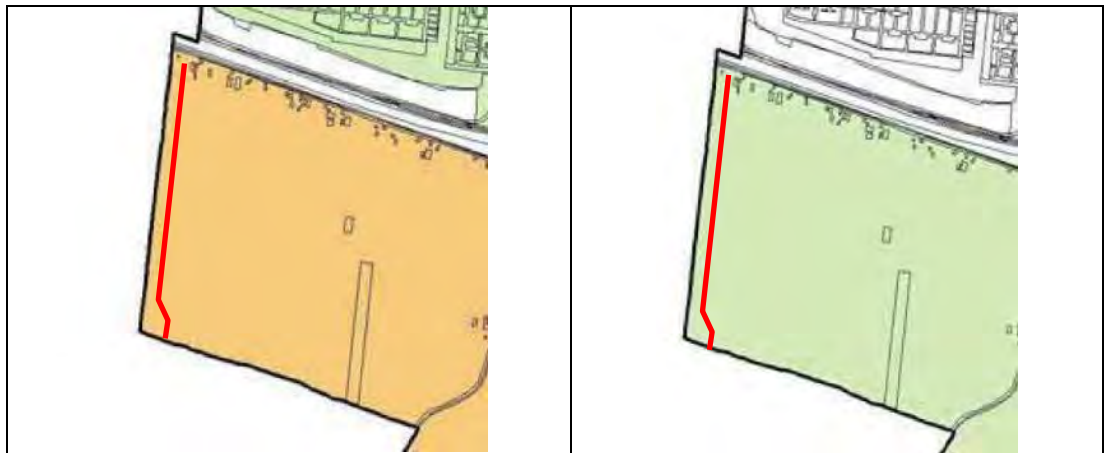
**Figuur 4.2.1b: Ontgravingskaarten 0,0-0,5 m –mv. 1 (links) en 0,5-2,0 m –mv. (rechts) met wit: uitgesloten gebied, licht groen: landbouw/natuur en oranje: wonen).**

Uit de ontgravingskaarten (de kwaliteit van vrijgekomen grond bestemd voor toepassing binnen de gemeente Utrecht) blijkt dat het onderzoekstracé van 0,0 tot 0,5 m-mv. voldoet aan de bodemkwaliteitsklasse wonen (gebiedsspecifiek landbouw/natuur). Op een diepte van 0,5 – 2,0 m –mv. voldoet de grond aan de bodemkwaliteitsklasse landbouw/natuur.

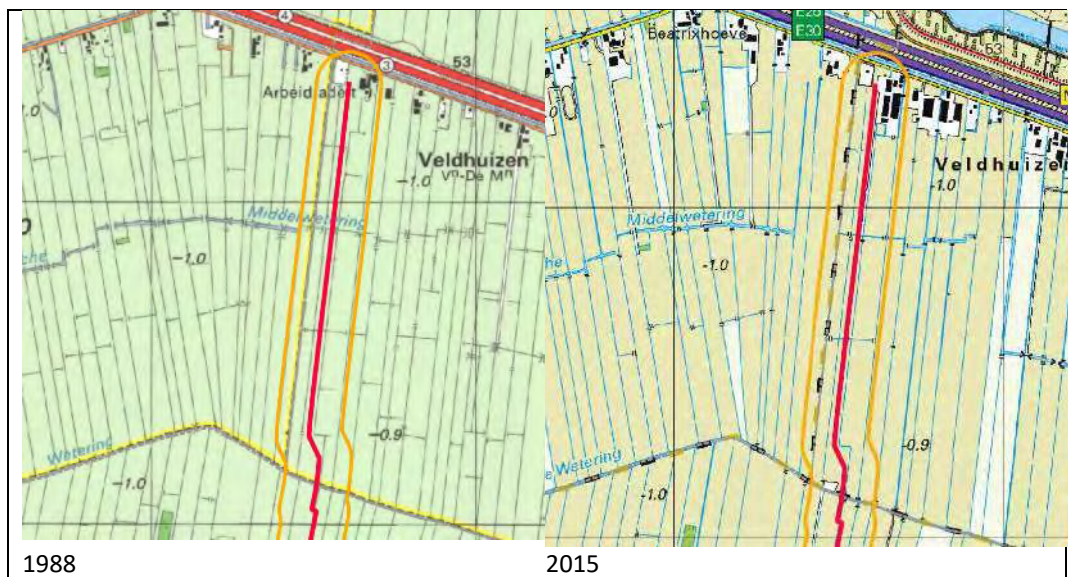
Figuur 4.2.2 (bron: Topotijdreis.nl):: Historisch kaartmateriaal gemeente Utrecht, tracédeel Zuid met het onderzoekstracé in rood met buffer (100 m) in oranje.

De historische topografische kaarten beschikbaar op [www.topotijdreis.nl](http://www.topotijdreis.nl) zijn geraadpleegd om eventuele bodembedreigende activiteiten uit het verleden te kunnen identificeren ter plaatse van en nabij het onderzoekstracé. In figuur 4.2.2 zijn historische kaarten van 1940, 1963, 1988 en 2015 opgenomen. Uit deze gegevens blijkt dat het onderzoekstracé in deze periode gelegen was in agrarisch gebied. Uit het kaartmateriaal komen geen milieukundige aandachtspunten naar voren.

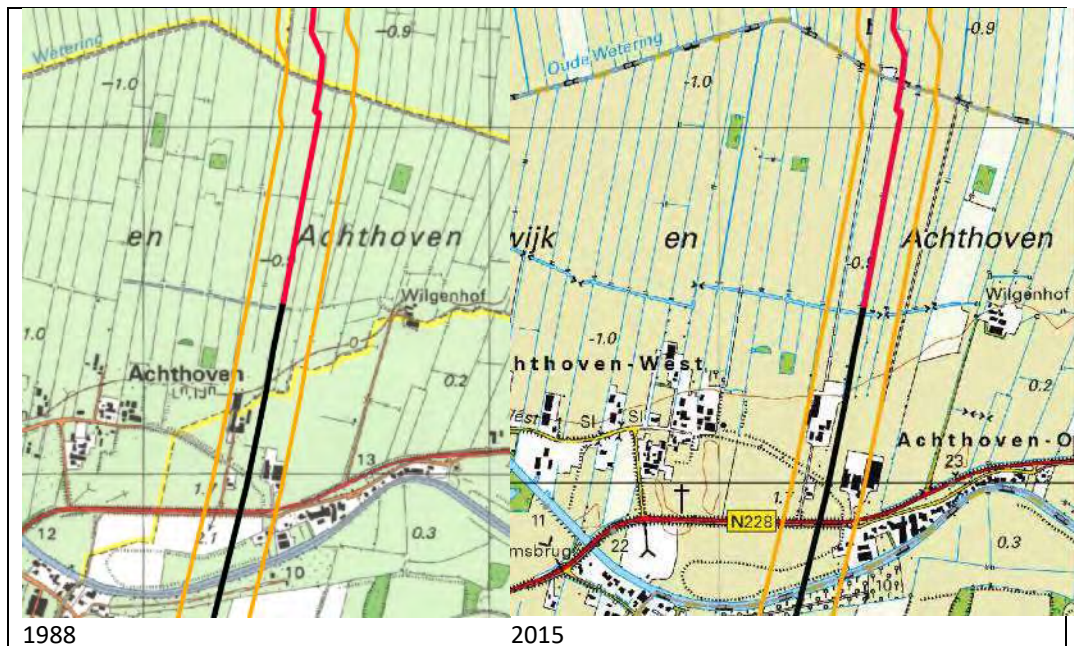
Figuur 4.4.1 (bron: Topotijdreis.nl):: Historisch kaartmateriaal gemeente Montfoort, tracédeel Zuid met het onderzoekstracé in rood met buffer (100 m) in oranje.

Uit deze gegevens blijkt dat het onderzoekstracé in deze periode gelegen was in agrarisch gebied. Ter plaatse van het onderzoekstracé dat in open ontgraving wordt uitgevoerd is in de periode 1940 - 1988 één watergang gedempt. De demping is weergegeven op de tekening in de bijlage. Het materiaal gebruikt voor de demping is niet bekend. Ter plaatse van het onderzoekstracé zijn op de historische kaarten zijn geen aanwijzingen voor sloop van (asbesthoudende) gebouwen zichtbaar tussen 1940-1995.

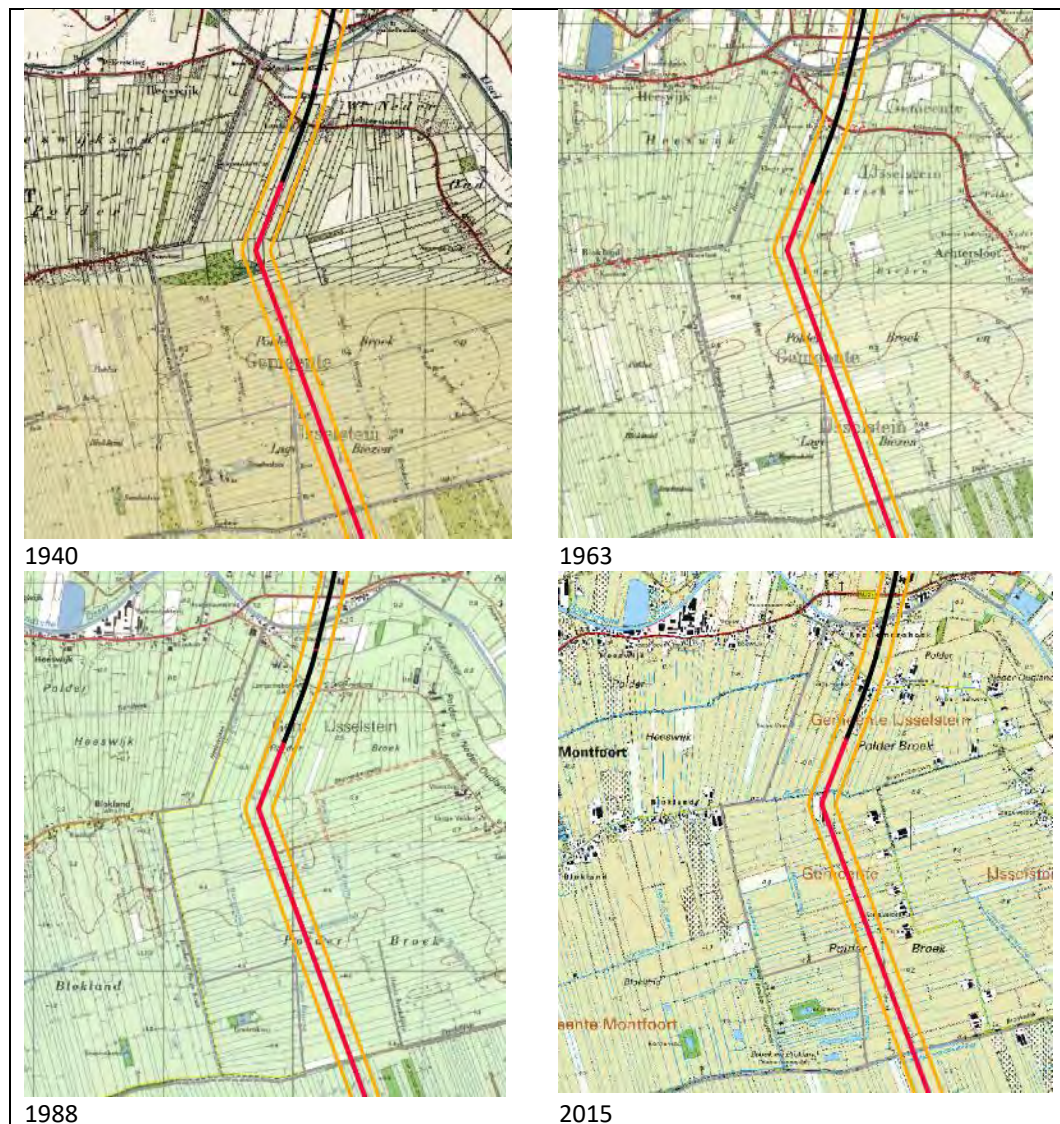
Figuur 4.4.1 (bron: Topotijdreis.nl):: Historisch kaartmateriaal gemeente IJsselstein, tracédeel Zuid met het onderzoekstracé in rood met buffer (100 m) in oranje.

Ter plaatse van het onderzoekstracé zijn op de historische kaarten zijn geen aanwijzingen voor sloop van (asbesthoudende) gebouwen weergegeven tussen 1940-1995.

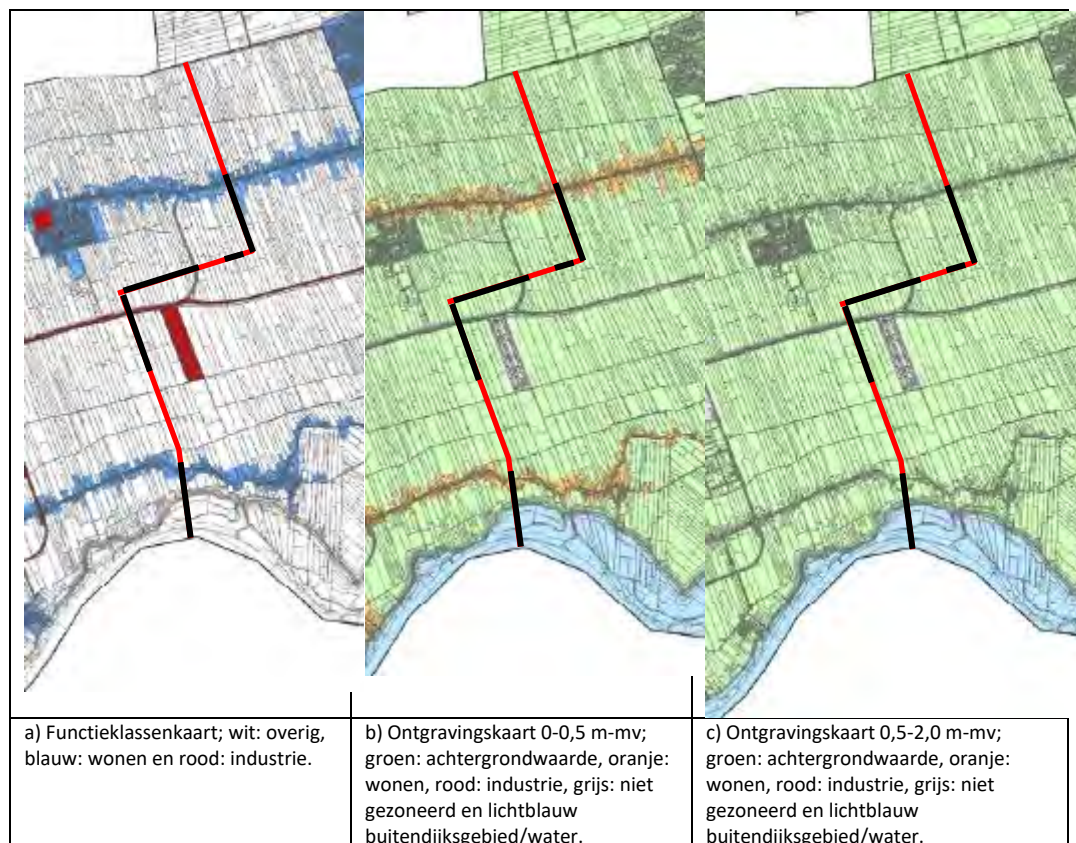
Figuur 4.5.1: Bodemkwaliteitskaarten gemeente Lopik

Bij de nota bodembeheer is eveneens een kaart met boomgaarden opgenomen. Het onderzoekstracé kruist diverse boomgaarden. In de nota bodembeheer wordt aangegeven dat hier de bovenste 30 cm van de grond op bestrijdingsmiddelen onderzocht dient te worden. De relevante boomgaarden zijn weergegeven op de tekening in de bijlage.

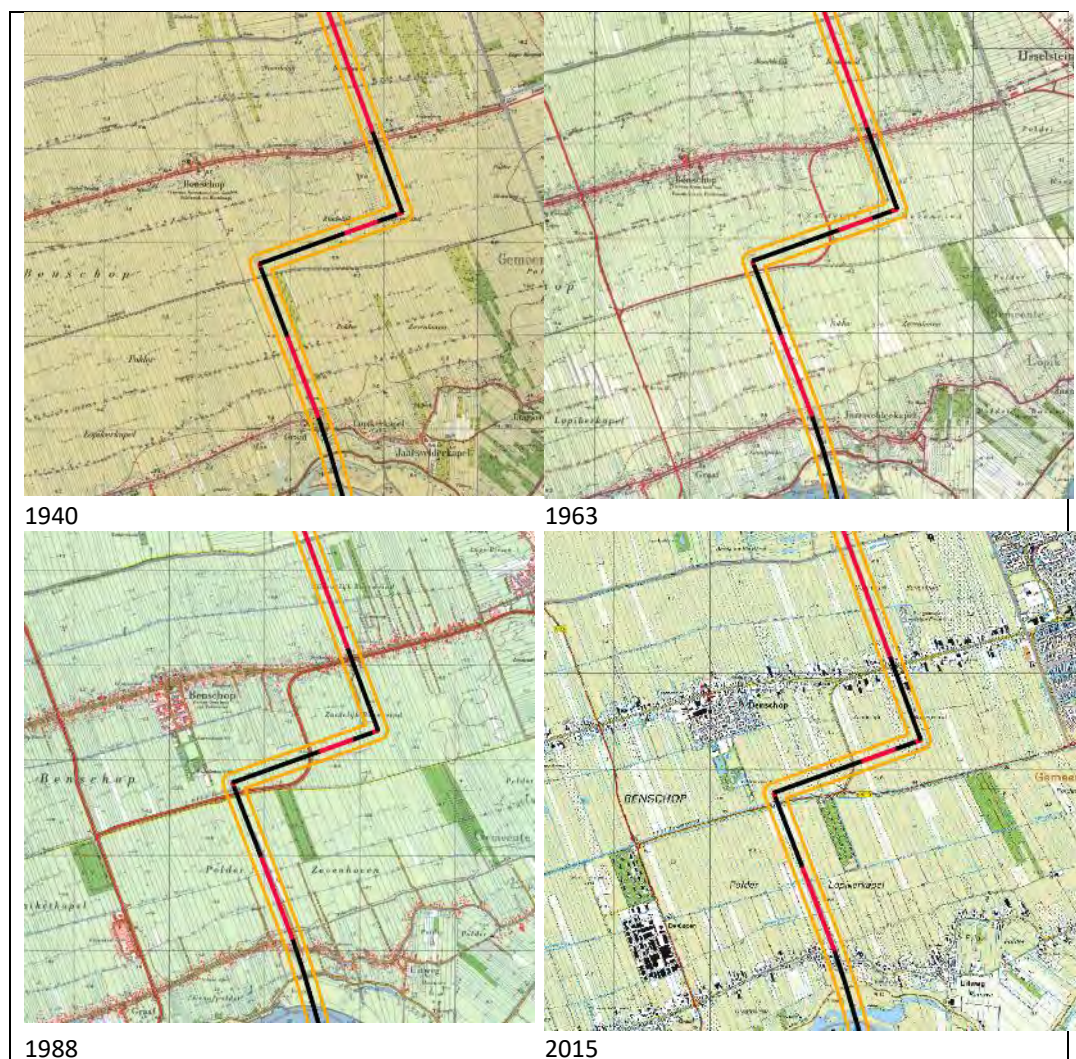
Figuur 4.5.2 (bron: Topotijdreis.nl):: Historisch kaartmateriaal gemeente Lopik in rood met buffer (100 m) in oranje.

De dempingen zijn weergegeven op de tekening in de bijlage.

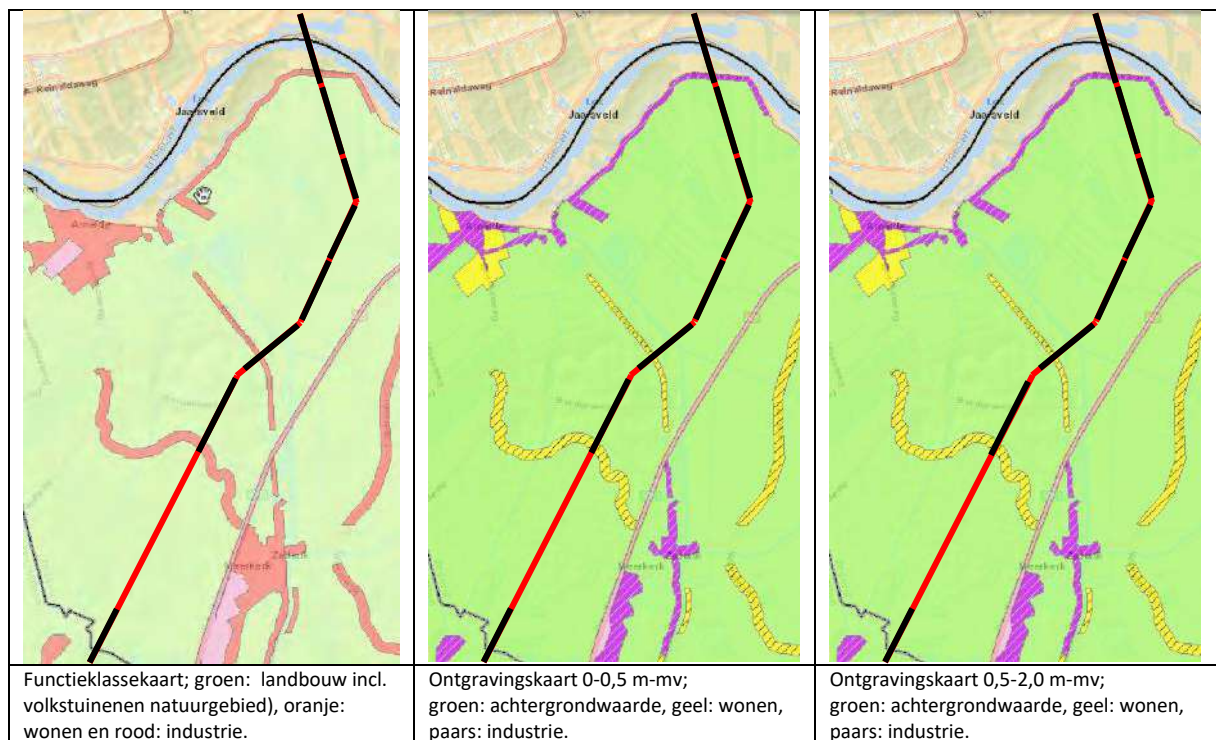
Figuur 4.6.1: Bodemkwaliteitskaarten gemeente Vijfheerenlanden

Op basis van de 'Herziene handreiking toepassing van PFOA houdende grond Zuid-Holland Zuid, kenmerk Z-18-330610, OZHZ, 13 juni 2018 is het onderzoekstracé binnen deze gemeente verdacht op PFAS en GenX.

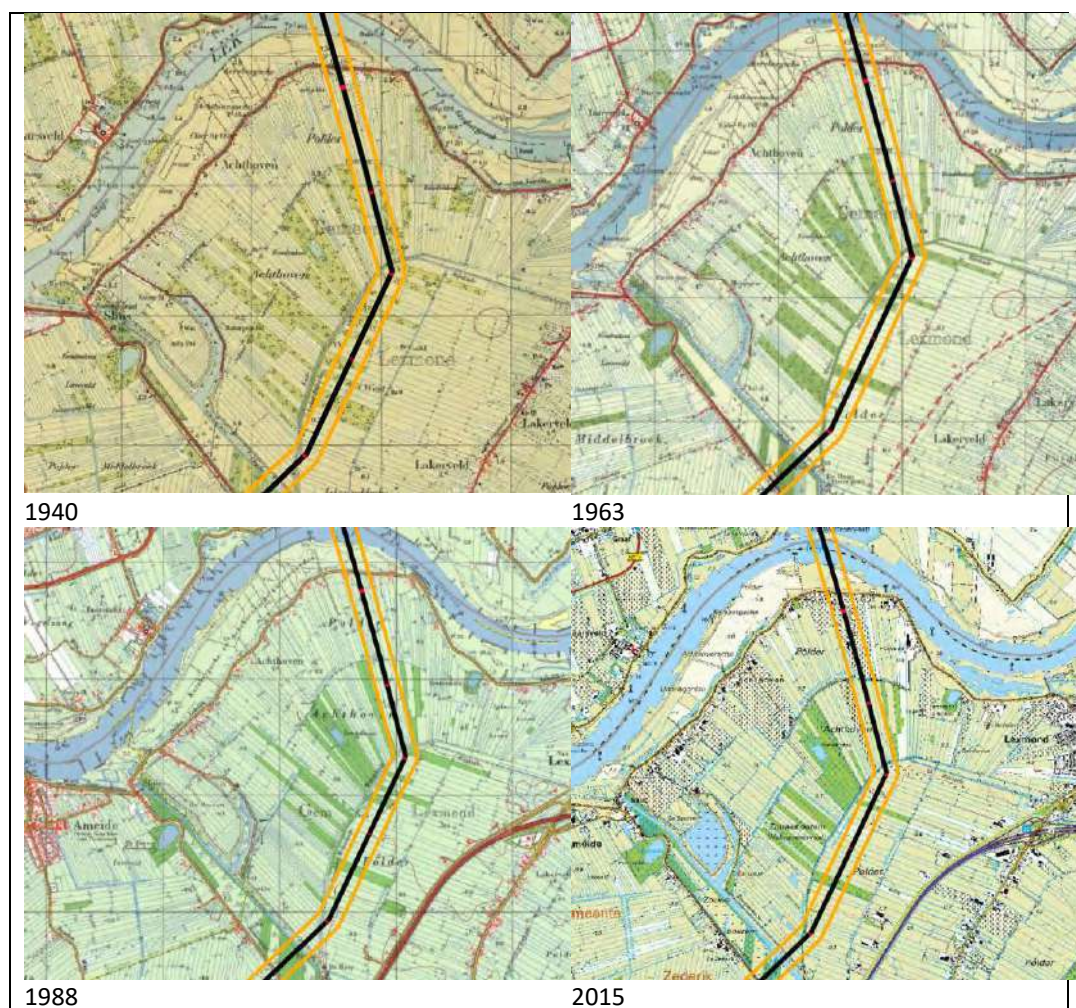
Figuur 4.6.2 (bron: Topotijdreis.nl):: Historisch kaartmateriaal gemeente Vijfheerenlanden (noord) in rood met buffer (100 m) in oranje.

De dempingen zijn weergegeven op de tekening in de bijlage.

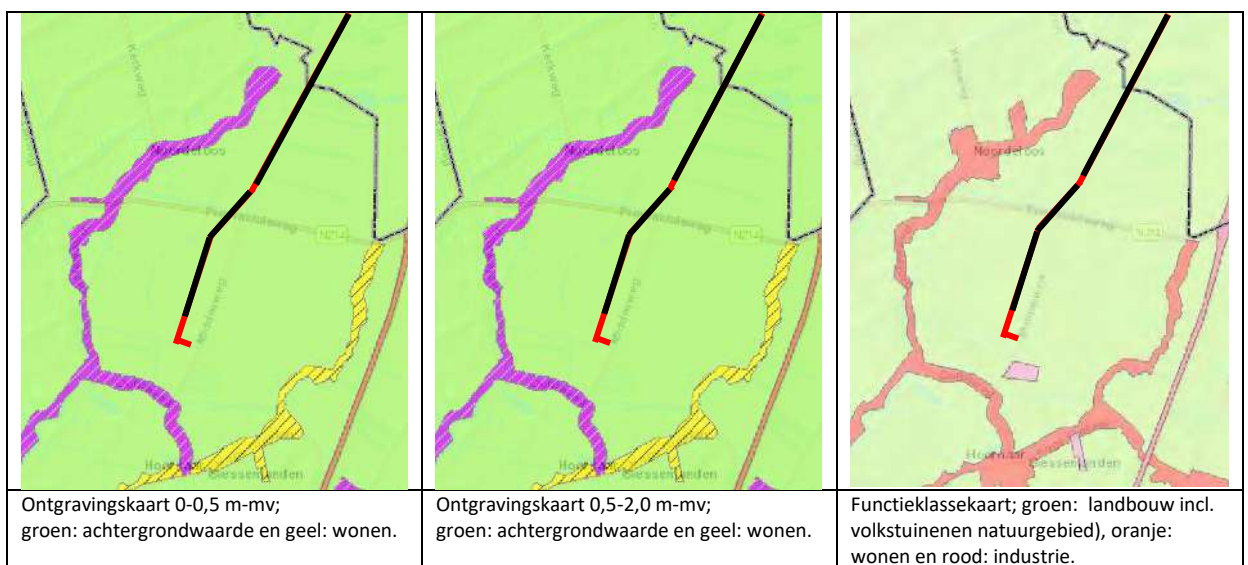
Figuur 4.7.1: Bodemkwaliteitskaarten met onderzoekstracé in paars gemarkeerd.

Het onderzoekstracé valt binnen de bodemfunctieklasse en bodemkwaliteitsklasse 'landbouw/natuur'. Op basis van de 'Herziene handreiking toepassing van PFOA houdende grond Zuid-Holland Zuid, kenmerk Z-18-330610, OZHZ, 13 juni 2018 is het onderzoekstracé binnen deze gemeente verdacht op PFAS en GenX.

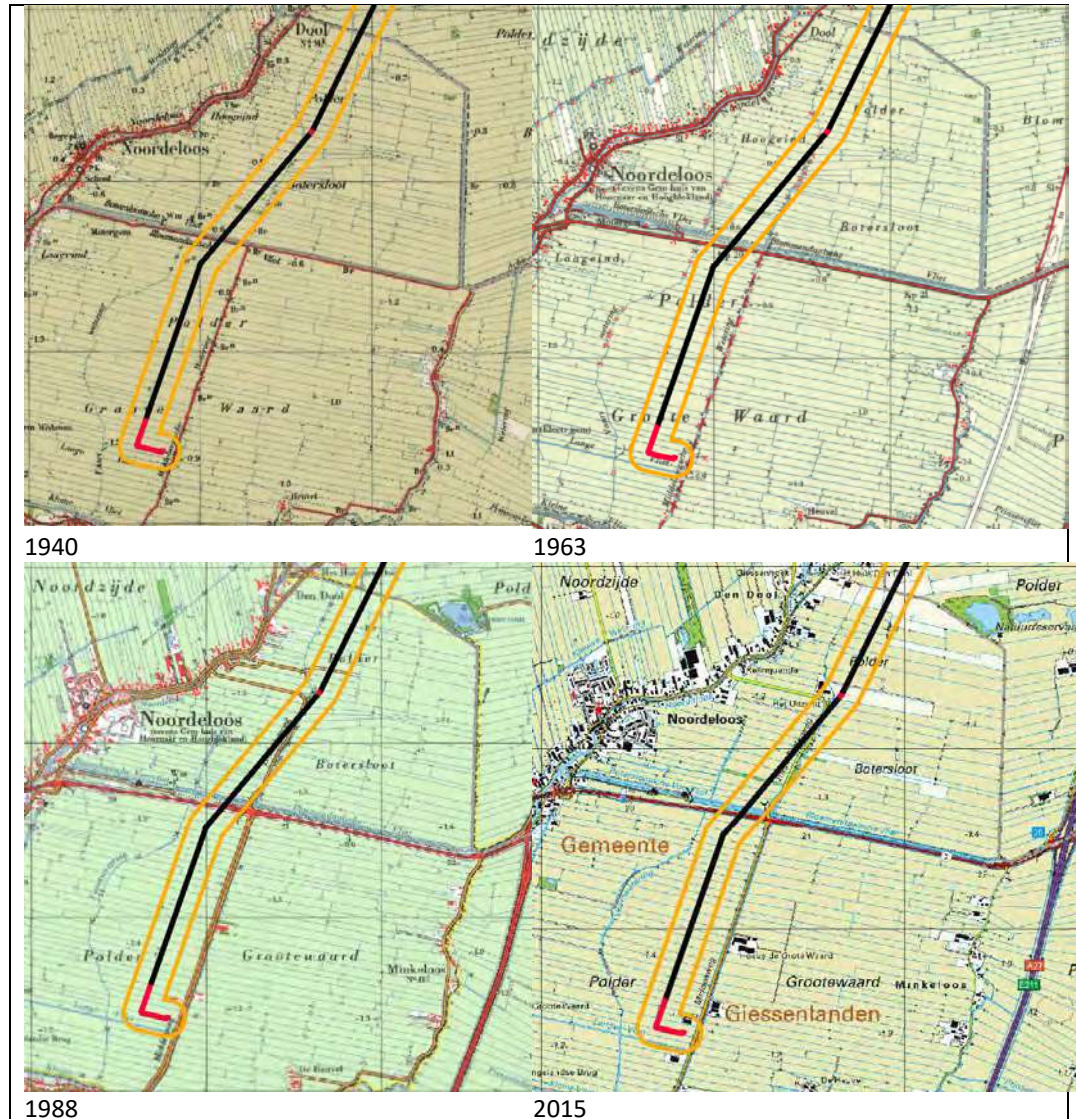
Figuur 4.7.2 (bron: Topotijdreis.nl): Historisch kaartmateriaal gemeente Molenlanden in rood met buffer (100 m) in oranje.

Uit het kaartmateriaal komen geen milieukundige aandachtspunten naar voren.
