**RAPPORT**  
**Verkennd bodemonderzoek**  
**Napoleonsbaan Noord 8 te Baarlo**

**Opdrachtgever**  
BRO  
Bosscheweg 107  
5282 WV BOXTEL

**Projectnummer**  
Aeres Milieu projectnummer AM19148

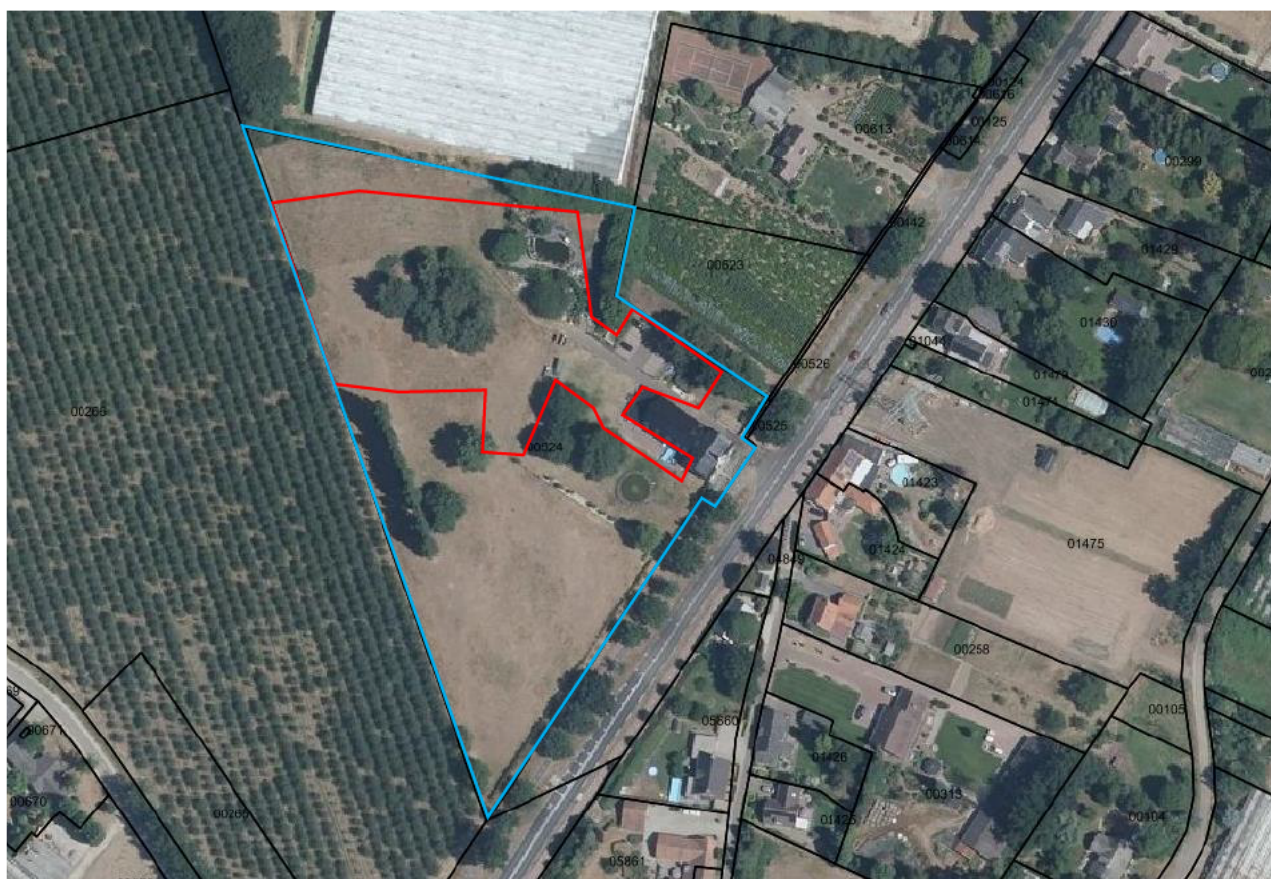
Afbeelding 1: globale begrenzing onderzoekslocatie (Bron luchtfoto: PDOKViewer)

Op onderstaande luchtfoto is de globale begrenzing van de nieuwe ontwikkeling weergegeven met een rode lijn. Het vooronderzoek omvat het gehele kadastrale perceel (blauwe lijn).

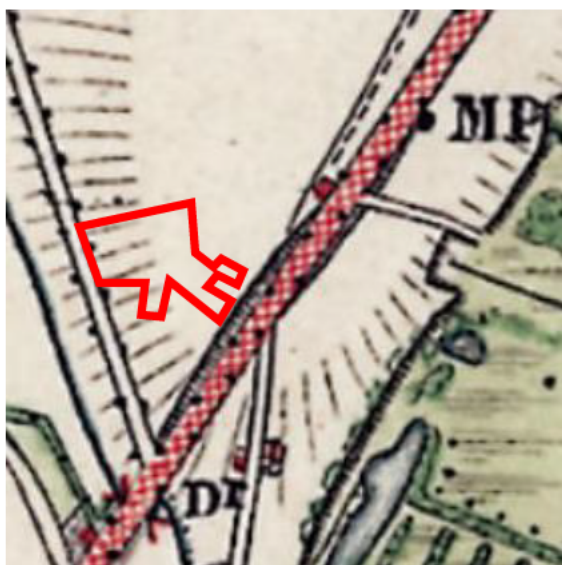
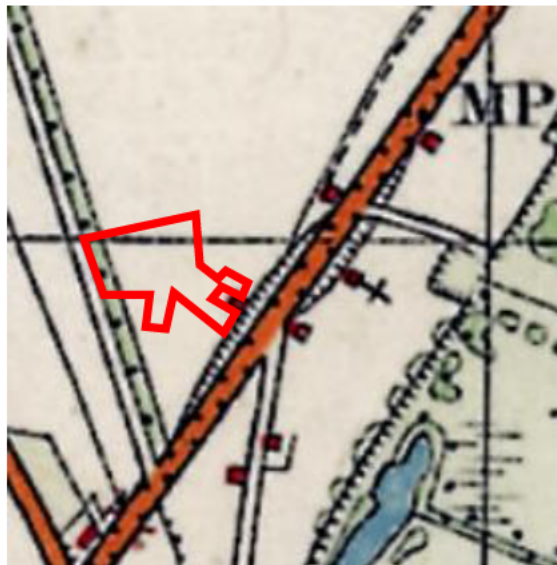
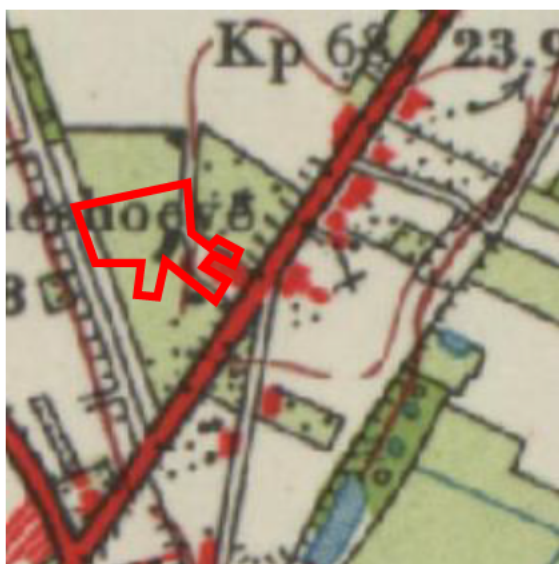
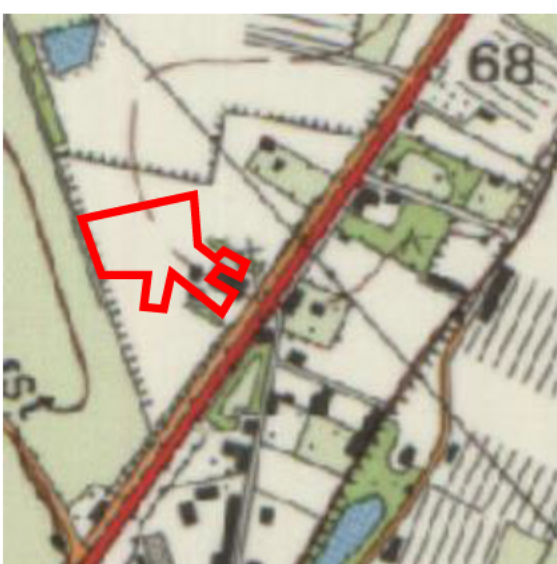
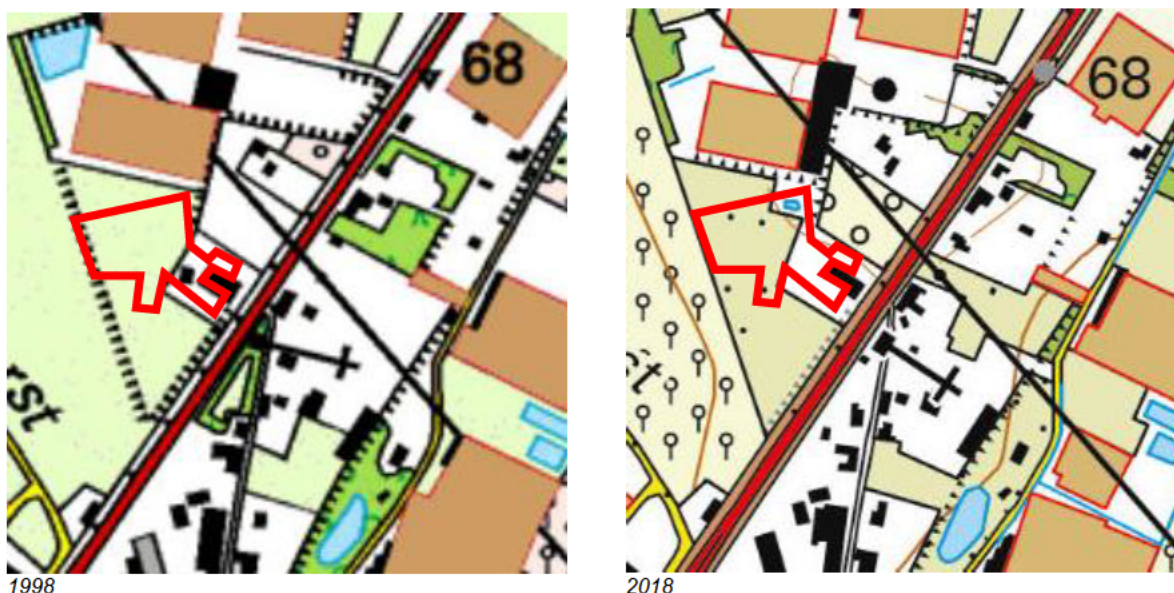
Afbeelding 2: geraadpleegde historische kaarten (Bron kaarten: toptijdreis.nl)

Uit kaartmateriaal van de geraadpleegde historische kaarten is af te leiden dat de onderzoekslocatie tot 1924 niet bebouwd was. In 1936 heeft een uitbreiding van de bebouwing uit 1924 plaatsgevonden. In de periode tussen 1936 en 1958 waren in de (verdere) omgeving van de locatie boomgaarden aanwezig. Op de kaarten uit 1958 en 1988 is verder af te leiden dat er bebouwing rondom het oorspronkelijke gebouw heeft plaatsgevonden. In 1998 is verder zichtbaar dat een schuur niet meer aanwezig is, op de kaart uit 2018 is het andere bijgebouw ook niet meer aanwezig en is te zien dat het hoofdgebouw gedeeltelijk is gesloopt.

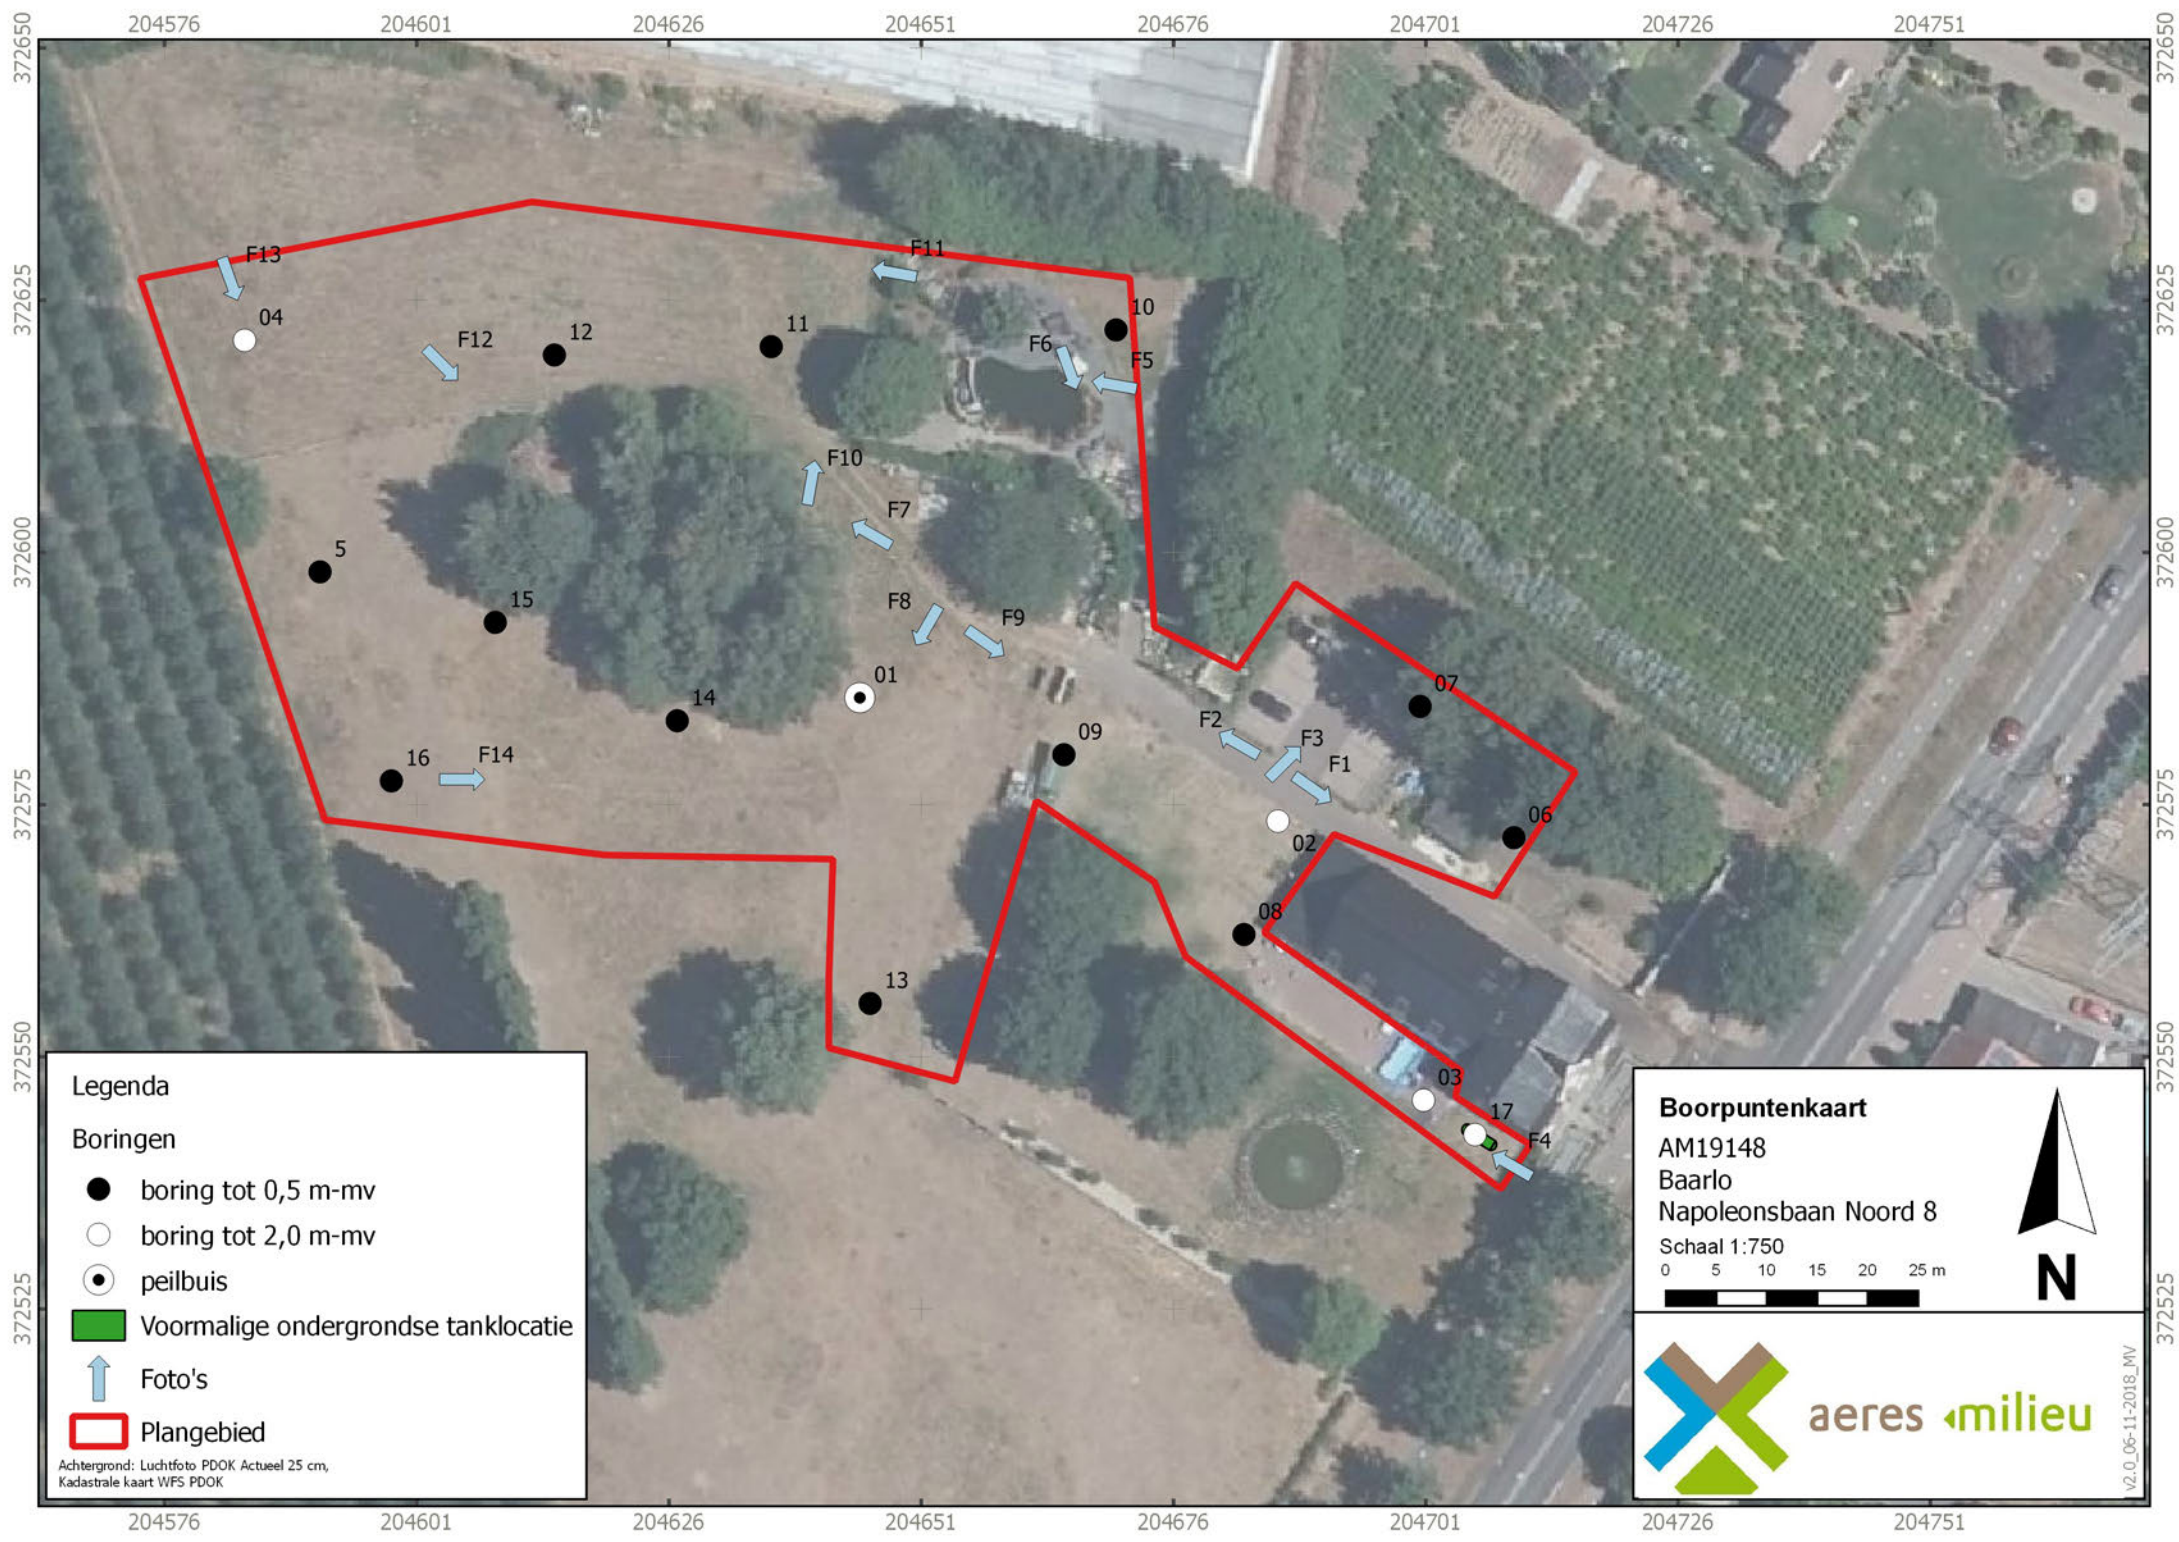
Situatietekening onderzoekslocatie met boorpunten

De boringen zijn verricht met behulp van de Edelmanboor ( $\varnothing$  7 of 10 cm). Zie voor de boorpuntlocaties bijlage 3.
