**MILIEUTECHNISCH ONDERZOEK**

**PIUSPARK e.o.**

**te PANNINGEN**

Rapportnummer: 220444.BKK  
Projectlocatie: Panningen, Piuspark e.o.  
Datum rapport: 4 januari 2024

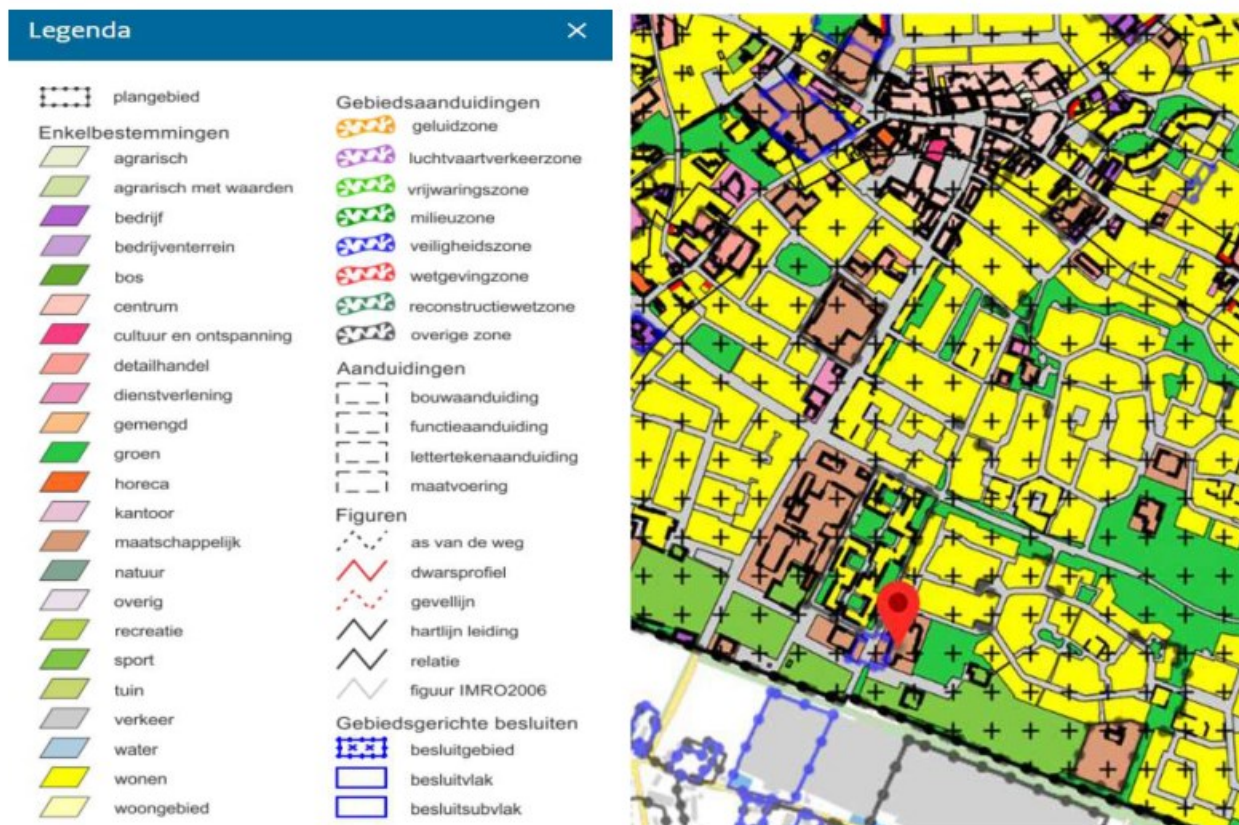
Figuur 2: Uitsnede bestemmingsplan Dubbelkern Helden-Panningen.

De wegen zijn verhard met asfalt en klinkers en hebben de bestemming Verkeer. De groenvakken binnen het plangebied hebben de enkelbestemming sport (tennispark en atletiekbaan) en groen (o.a. voetbalveld en plantsoen).

De onderzoekslocatie is gelegen binnen het bestemmingsplan "Dubbelkern Helden-Panningen", waarvan het bestemmingsplan is vastgesteld op 5 februari 2013. De onderzoekslocatie bevat de functies als verkeer/verblijfsgebied, maatschappelijk, sport, wonen en groen. Zuidelijk grenst de onderzoekslocatie aan een gebied met een agrarische bestemming (glastuinbouw). In noordelijke en oostelijk is sprake van een woonbestemming.

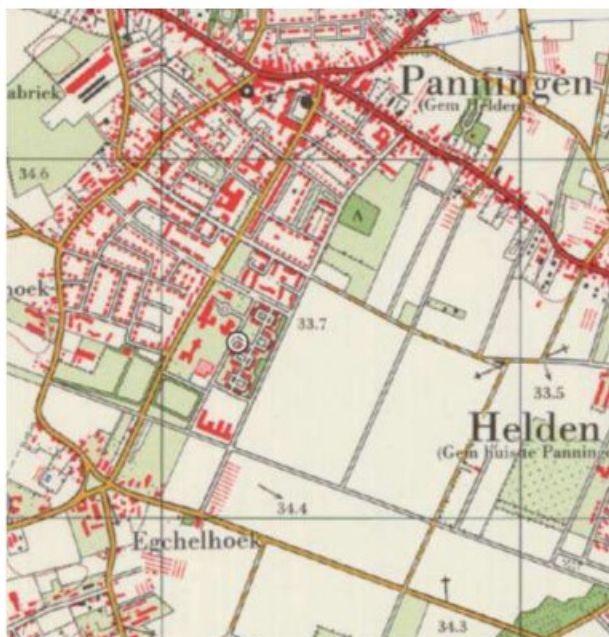
Figuur 3a: 1987 Op topografische kaart zijn de eerste woningen binnen de wijk Heuvelhoek gerealiseerd. De contouren van het vml. BBC-schoolgebouw en de sporthal zijn voor het eerst zichtbaar op de kaart.

Uit de geraadpleegde historische kaarten in figuur 3a t/m 3d blijkt dat in het plangebied in 1958 nog bijna geen bebouwing aanwezig was. Vanaf 1988 krijgt industrieterrein De Wielen enige vorm.

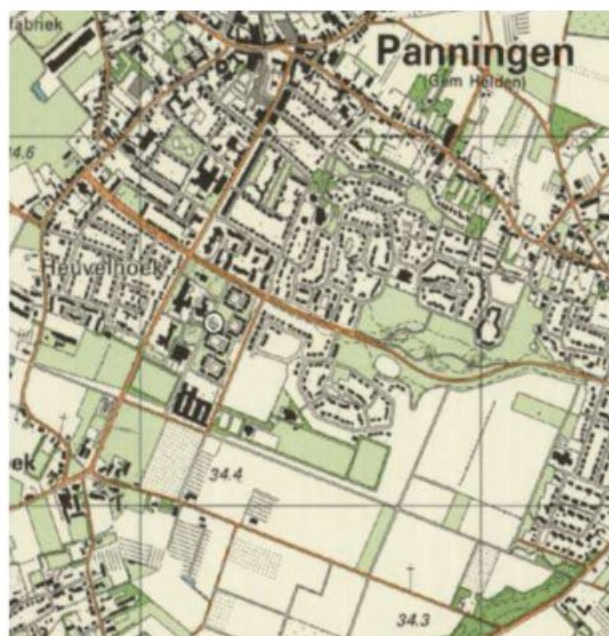
Figuur 3b: Op de kaart van 1988 is de bebouwing van het vml. BBC-schoolgebouw (uitgebreid) aanwezig. Oostelijk is een nieuwe gedeelte van een woonwijk gerealiseerd. Ook is het tenniscomplex aanwezig op de kaart. Zuidelijk heeft terrein nog een agrarische functie.

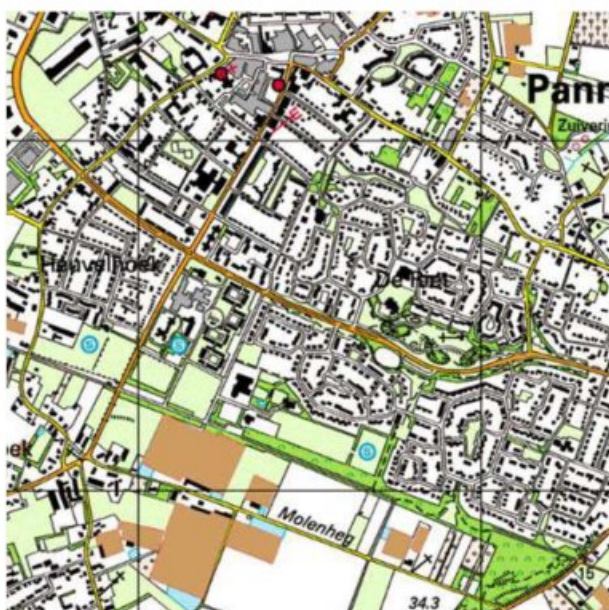
Figuur 3c: 1998. Op deze kaart is het oude schoolgebouw gesloopt en hiervoor is een nieuw schoolgebouw gerealiseerd.

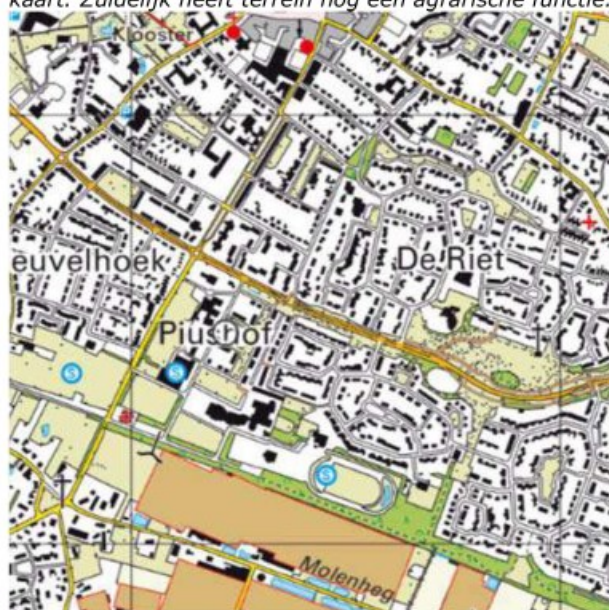
Figuur 3d: 2022. In de periode na 1998 is het schoolgebouw uitgebreid met nieuwbouw op de oude locatie, inclusief een fietsenstalling. De atletiekbaan is gerealiseerd en de kasbouw zuidelijk van de Grootveldweg is uitgebreid.

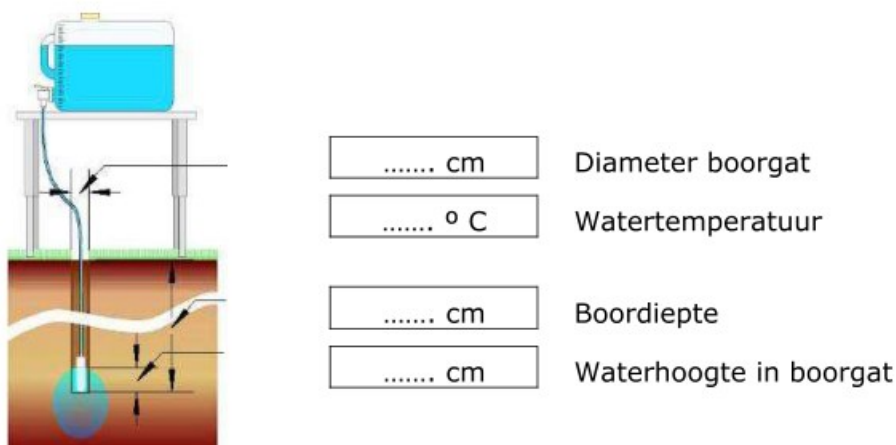
De meting wordt uitgevoerd met behulp van de Aardvark permeameter. Voor deze bepaling wordt een boorgat met een diameter van 10 cm gemaakt tot de gewenste einddiepte waarin de Aardvark drukregelaar wordt geplaatst. Bij subtiële watertoevoeging is bij proeven boven de grondwaterstand een filter niet nodig. De Constant head methode houdt in "het constant verhogen" van de grondwaterspiegel totdat de bodem rondom de Aardvark drukregelaar is verzadigd. Dit betekent dat de diepte van het water in boorgat tijdens de meetperiode niet verandert. Als resultaat blijven de meetomstandigheden constant tijdens de meetperiode. Het debiet van watertoevoer komt overeen met de hoeveelheid water dat in de bodem infiltreert in de verzadigde zone rondom de Aardvark drukregelaar. De volgende parameters / variabelen dienen vooraf of tijdens de infiltratiemetingen te worden gemeten: Diameter boorgat, watertemperatuur, boordiepte en waterhoogte in boorgat. In de figuur hieronder is het principe van de Aardvark permeameter uitgebeeld.

De Aardvark Permeameter meet de waterdoorlatendheid van de bodem met behulp van de hoeveelheid water die op gelijke tijdsintervallen (bv. 1 minuut) in de bodem infiltreert en hiermee gelijk is aan de hoeveelheid water dat na verloop van tijd uit het reservoir is weggelopen (reservoir debiet). Zie vergelijking hieronder.

De waterdoorlatendheid is onder andere afhankelijk van de bodemgesteldheid (het bodemtype, en aanwezigheid en de hoeveelheid van holten, scheuren en/of gangen in de grond) van de locatie. Tevens is het niveau van het grondwater van belang. Uit de literatuur blijkt dat er verschillende methodieken en diverse interpretatiemogelijkheden zijn om de doorlatendheid van een bodem te bepalen. Voor het bepalen van de waterdoorlatendheid in het veld wordt gebruik gemaakt van de Constant head-methode. De doorlatendheid van de bodem wordt berekend met de Glover-formule:
