### **Project Risicoanalyse** **Conventionele Explosieven**

### **Projectlocatie "J.H. van Dalestraat" te Breskens**

NR: CA/ PRA-CE - 018-03-1

## PROJECTGEBONDEN RISICOANALYSE - CE

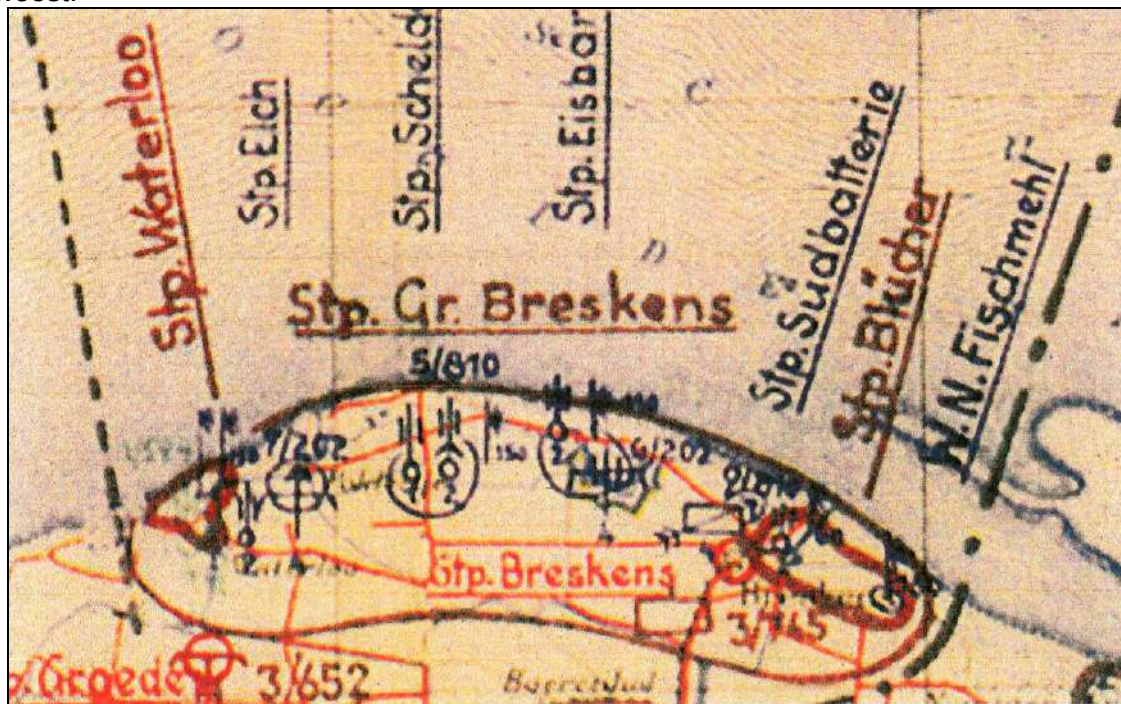
Stp.Gr. Breskens op 6 september 1942 toen bestaande uit 8 steunpunten

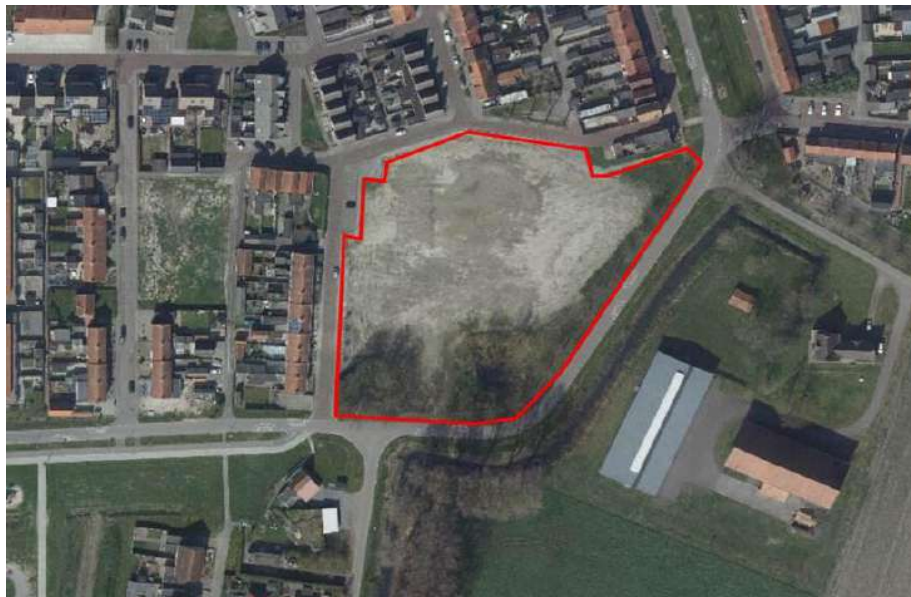
Gebied verdacht van conventionele explosieven uit Tweede Wereldoorlog

Plangebied

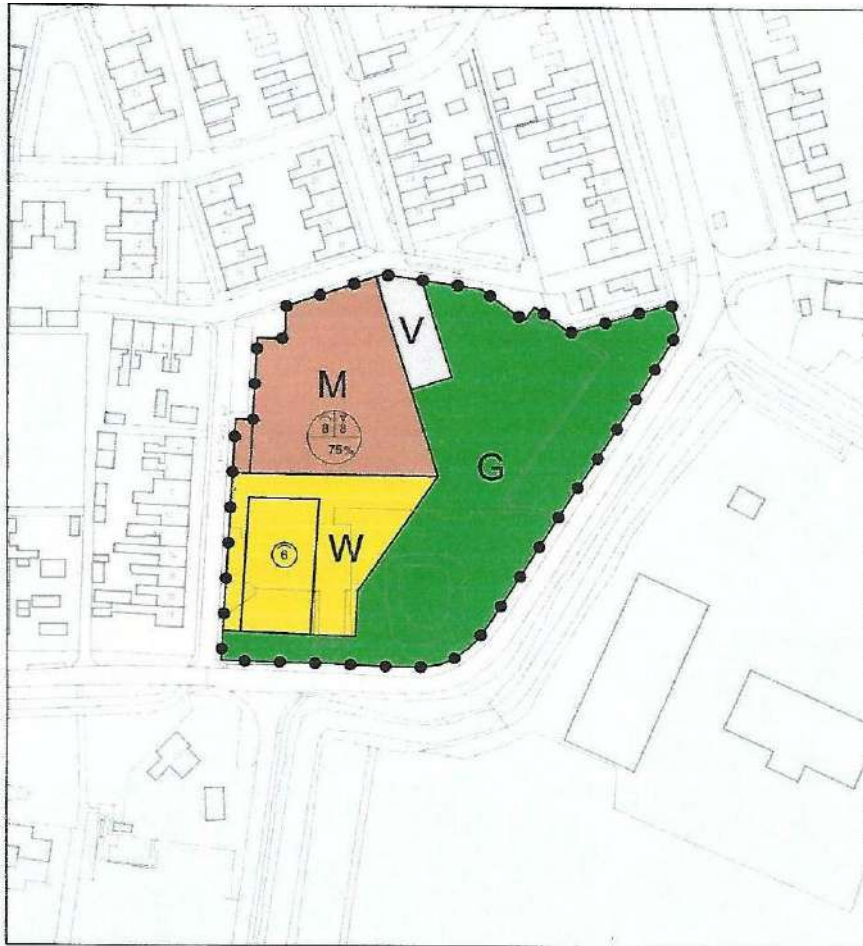
Plangebied waarbinnen grondroerende werkzaamheden worden uitgevoerd.

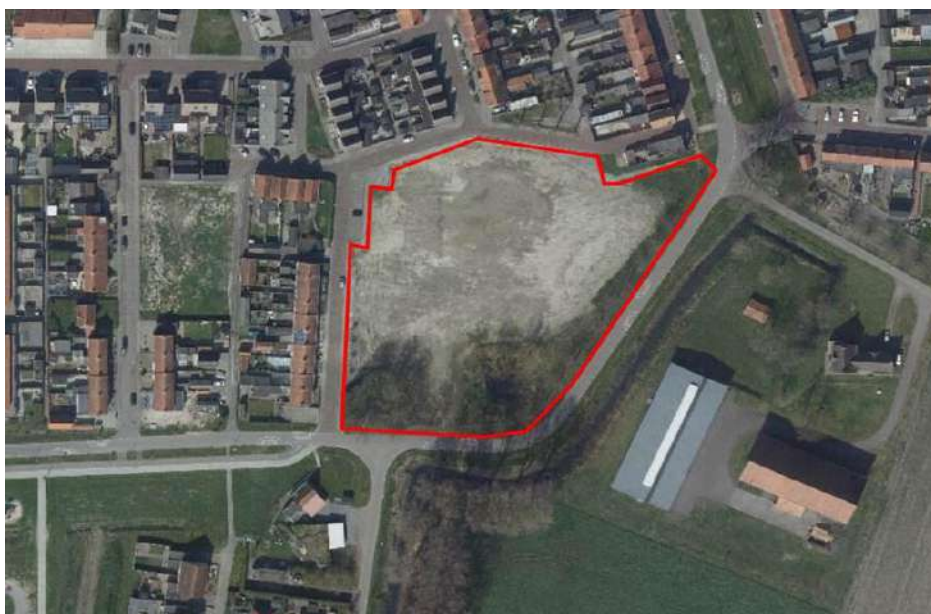
- Afbakening van het gebied in het horizontale vlak.
