# ASBESTINVENTARISATIERAPPORT

## TYPE A Bouwwerken

**Woningen en schuren  
Veldweg 7  
8181 LP HEERDE**

**Projectnummer** : 15121030

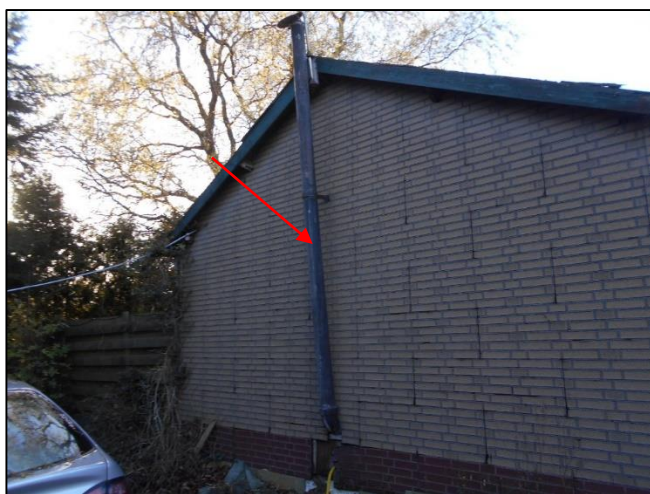
Foto 41: Woning 4: Buitenzijde: Buis (M01AZ)

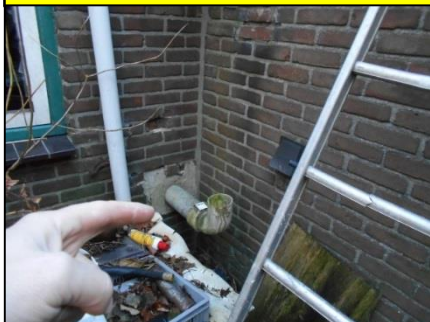
Afgebrande woning: Gaskachel  
(M05O)

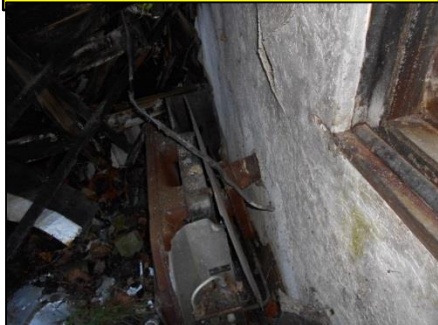
Naast afgebrande woning: Buis  
(M01AZ)

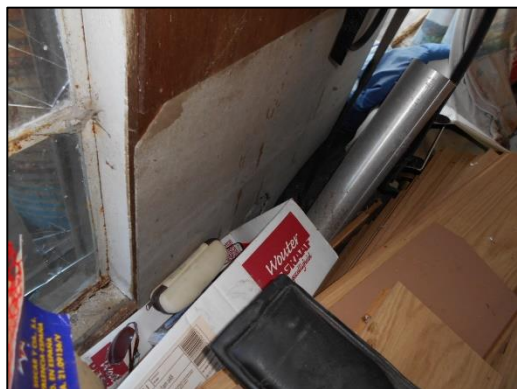
Binnenzijde schuur 1: Vlakke plaat (M04AZ)

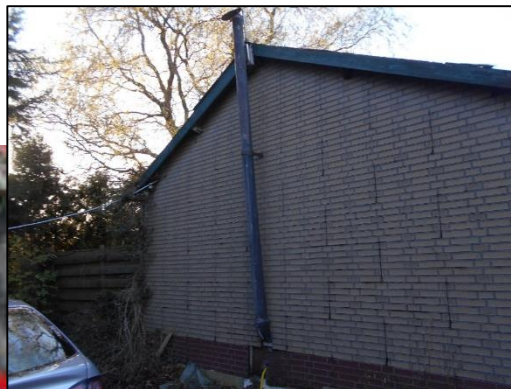
Woning 4: Buis (M01AZ)

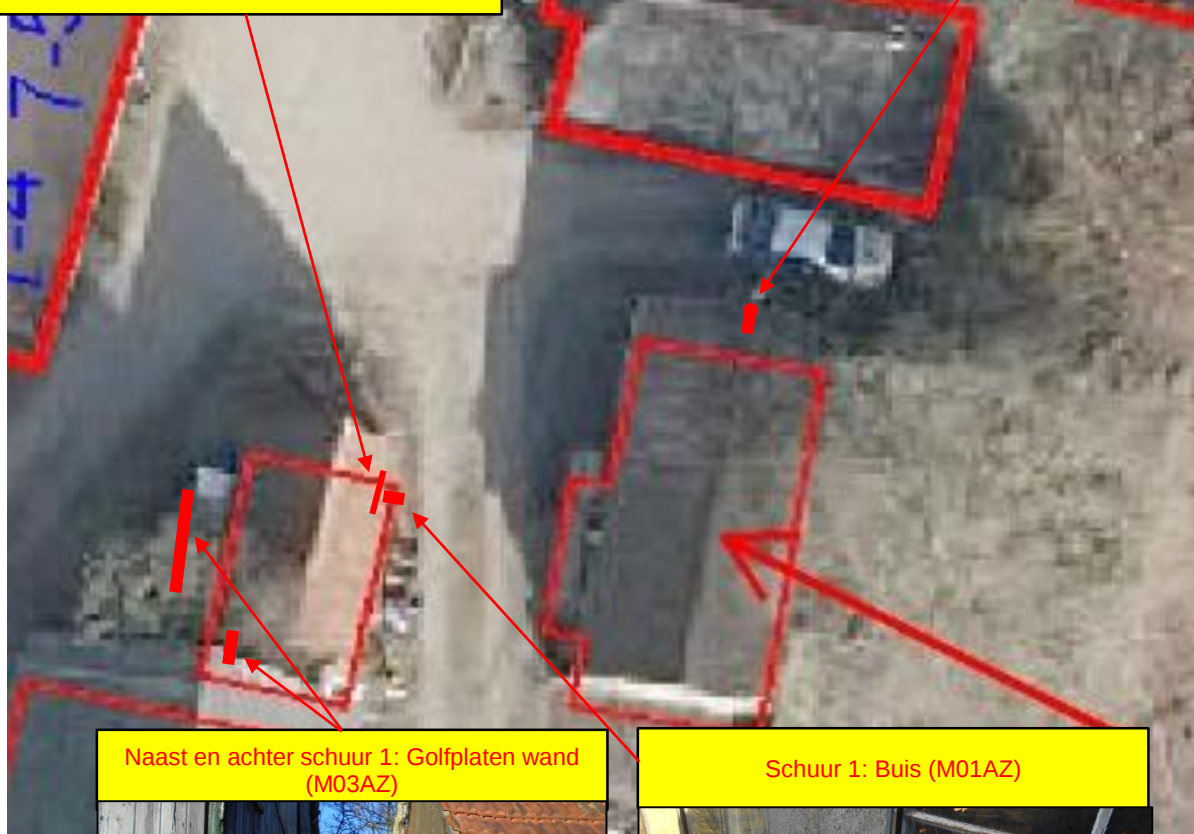
Naast en achter schuur 1: Golfplaten wand (M03AZ)
