# ASBESTINVENTARISATIERAPPORT

**Woningen en schuren  
Veldweg 7  
8181 LP HEERDE**

**Projectnummer** : 15121030

**Datum inventarisatie** : 9 december 2015

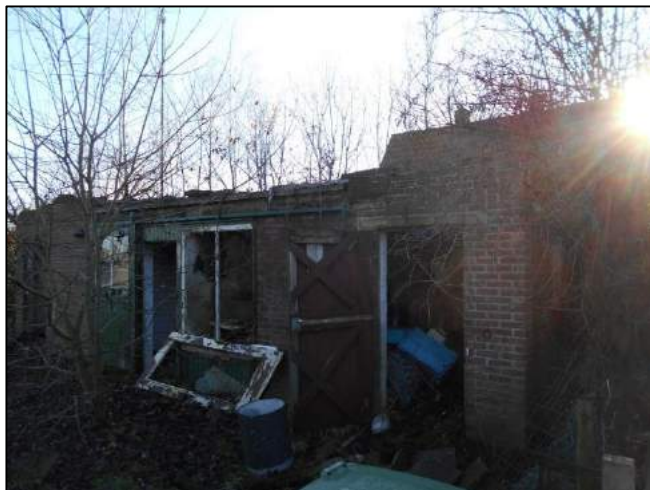
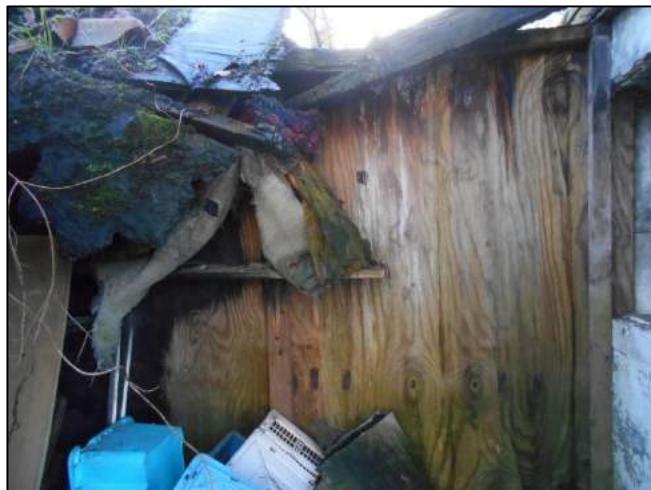
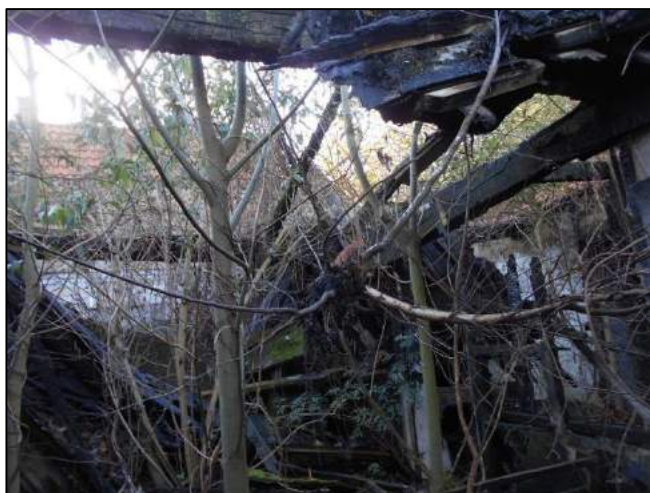
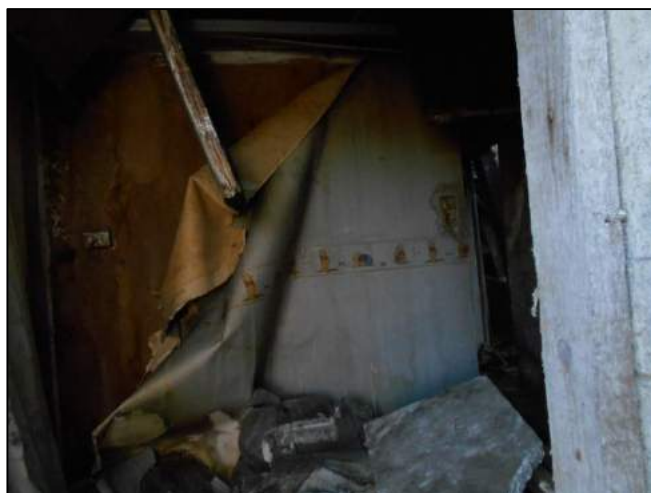
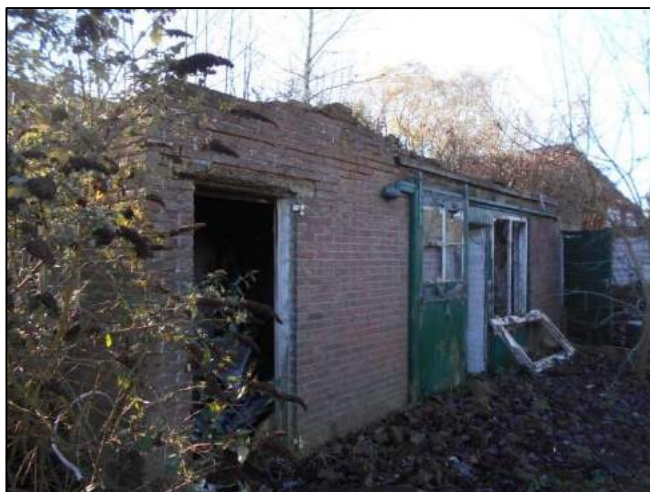
Foto 1: Afgebrande woning

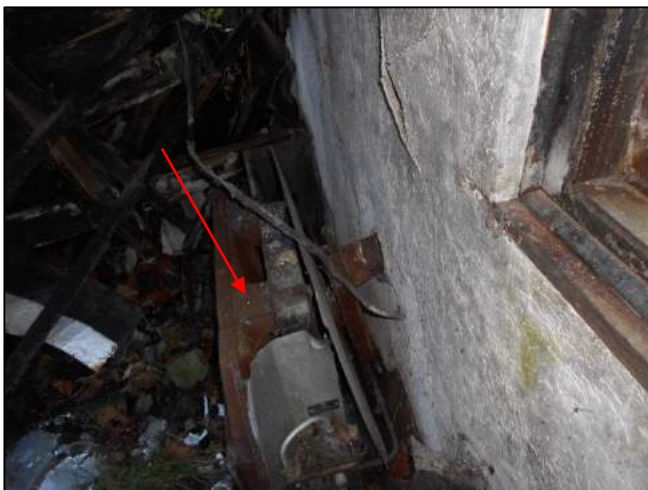
Foto 9: Afgebrande woning: Gaskachel (M05O)

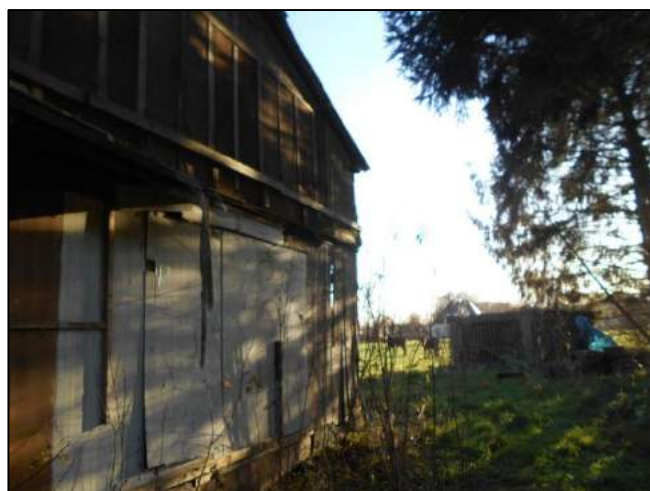
Foto 66: Schuur 2: Buitenzijde

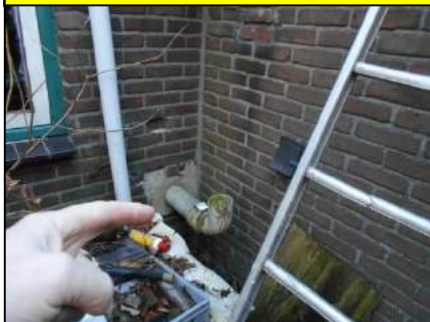
Afgebrande woning: Rookgaskanaal  
(M01AA)

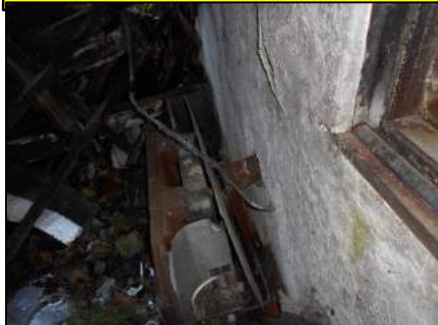
Afgebrande woning: Gaskachel  
(M05O)

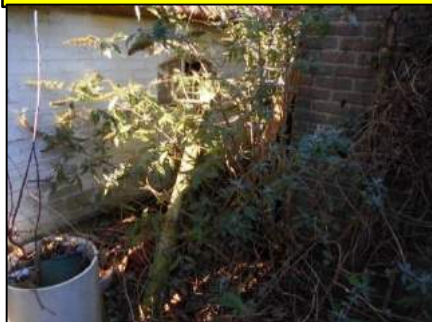
Naast afgebrande woning: Buis  
(M01AZ)

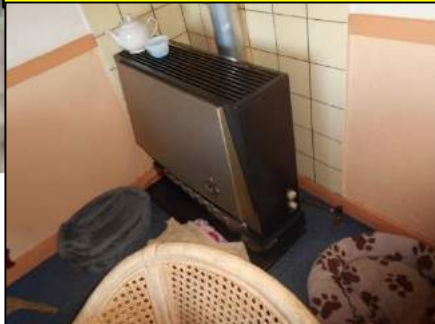
Woning 1: keuken:  
Gaskachel Siegler (M06O)

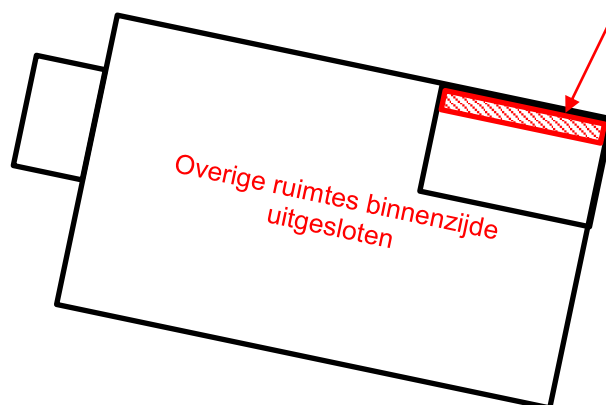
Binnenzijde woning 2: Bergruimte:  
Vlakke plaat M04AA)
