## ASBESTINVENTARISATIE

| PROJECTGEGEVENS | |
|---|---|
| Type object | het achterhuis, de opstallen en het terrein |
| Locatie onderzoek | Zuiderzeestraatweg 124<br>Oldebroek |
| Projectnummer | 201181 |

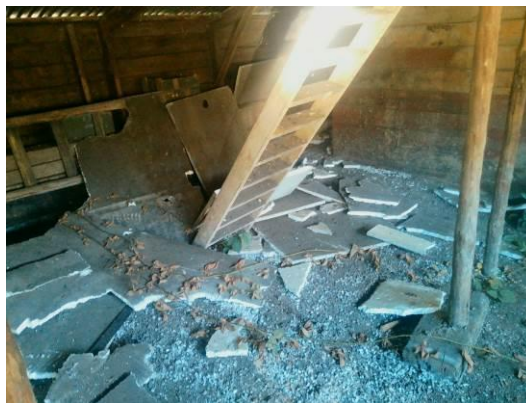
schuur 4 geen asbestverdachte materialen

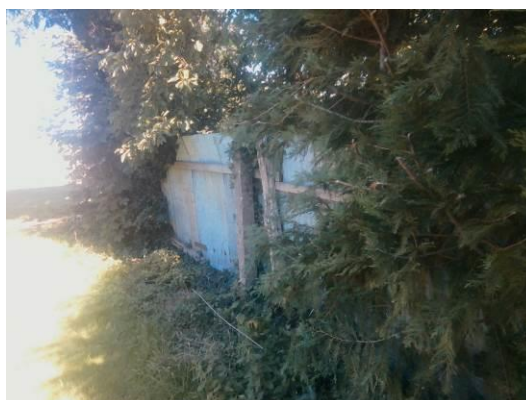
schuttingen blikken golfplaten onder overdaad  
begroeiing

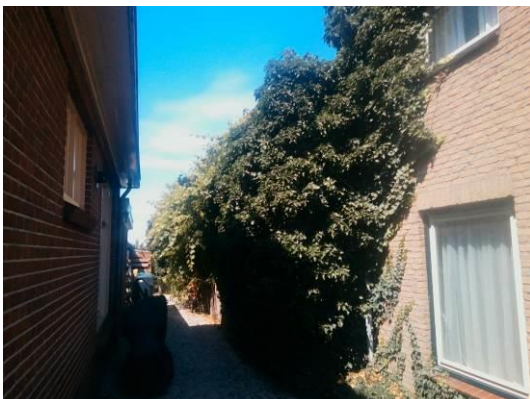
buitenzijde achterhuis volledig begroeid

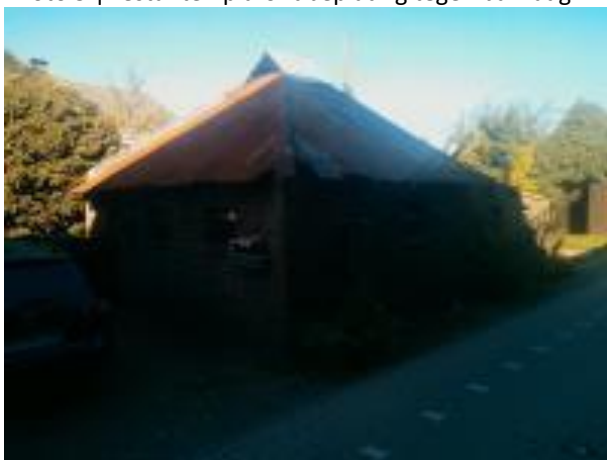
Foto 7 | Foto schuur 2

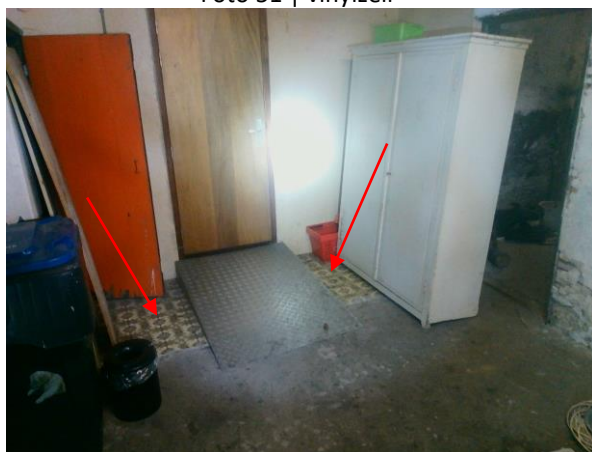
Foto 53 | vinylzeil

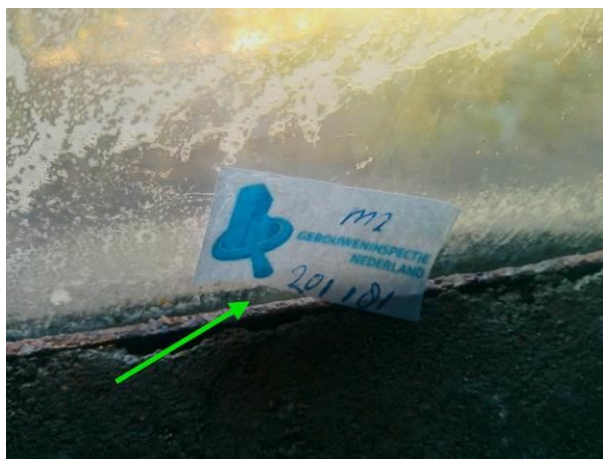
Foto 12 | stopverf / vulpasta in stalen ramen

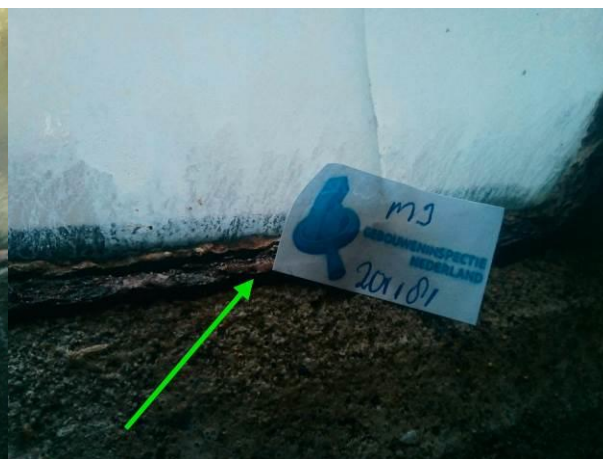
Foto 13 | stopverf / vulpasta in stalen ramen

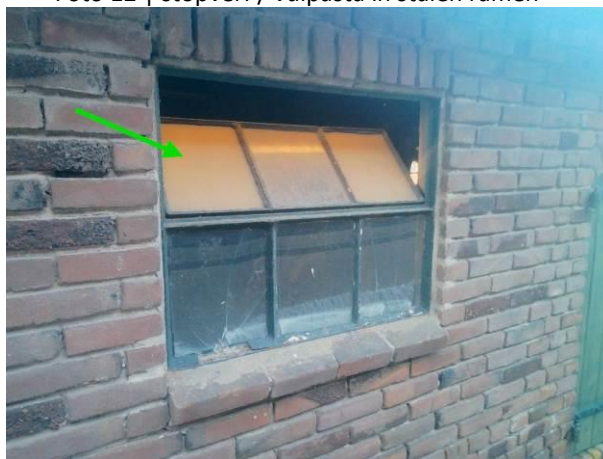
Foto 14 | stopverf / vulpasta in stalen ramen

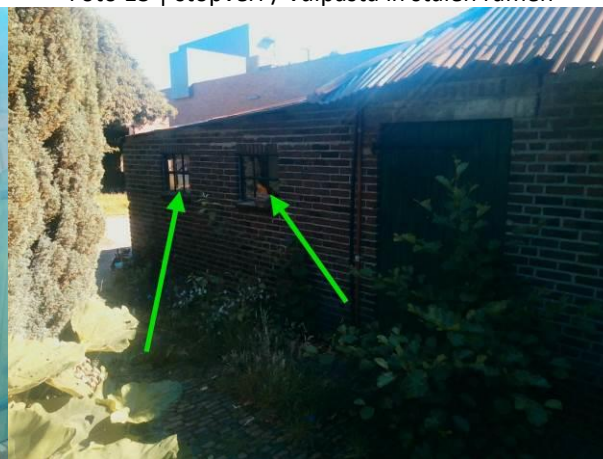
Foto 15 | stopverf / vulpasta in stalen ramen

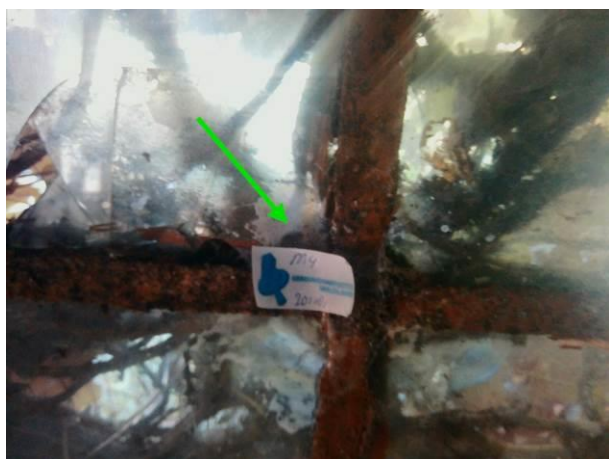
Foto 16 | stopverf / vulpasta in stalen ramen

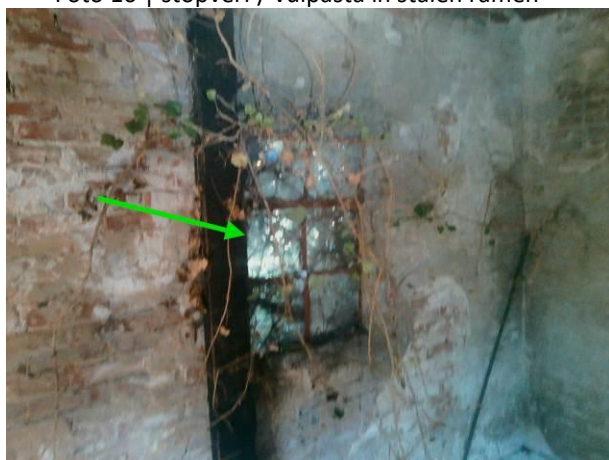
Foto 18 | stopverf / vulpasta in stalen ramen

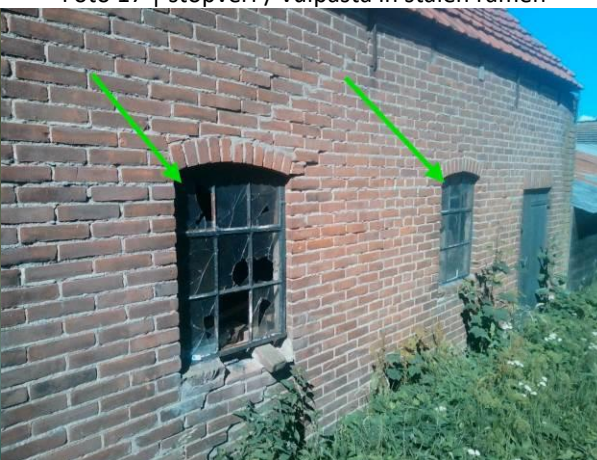
Foto 19 | stopverf / vulpasta in stalen ramen

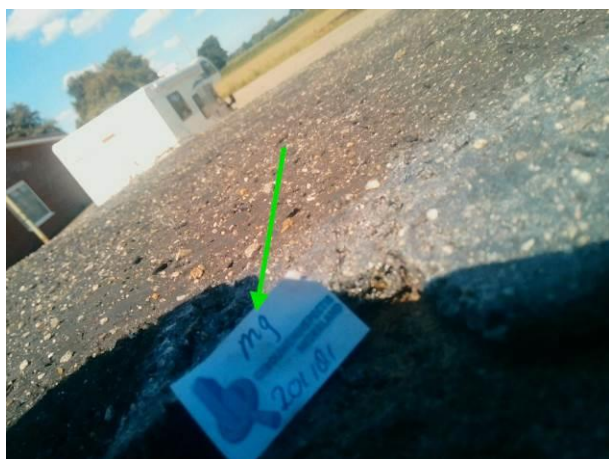
Foto 46 | bitumen dakbedekking

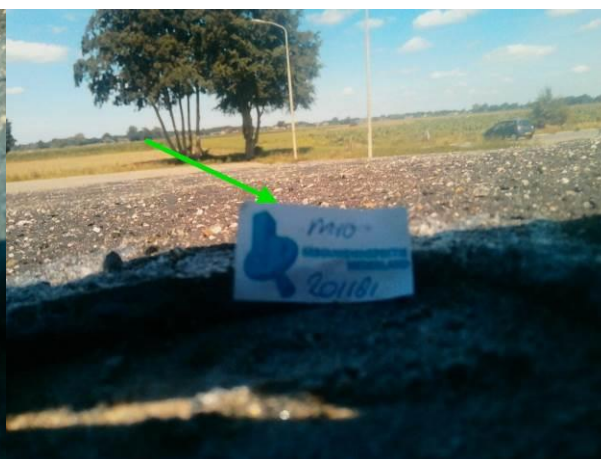
Foto 47 | bitumen dakbedekking

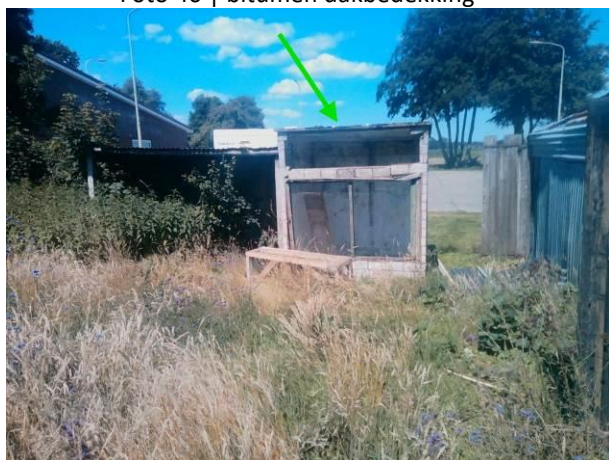
Foto 48 | bitumen dakbedekking
