Effect  
vernattingsmaatregelen  
enclave Meekertweg,  
Korenburgerveen

Definitief

Waterschap Rijn en IJssel  
Postbus 148  
7000 AC DOETINCHEM

Kenmerk BT51 RAP20170207  
Datum 08-02-2017  
Status Definitief

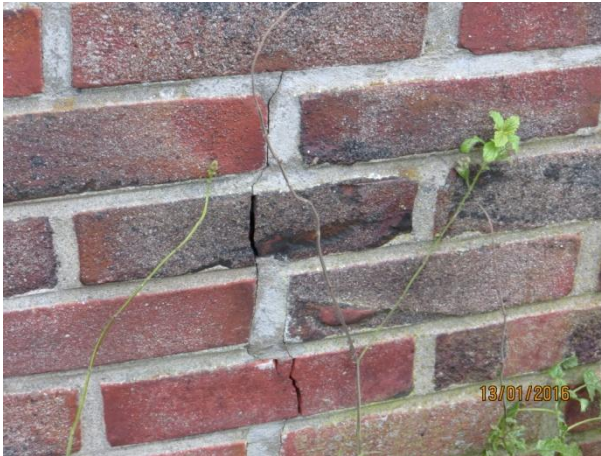
Foto 2:

| Scheurvorming | Ja, verband houdend met fundering op staal (foto 2, 3 en 4) |

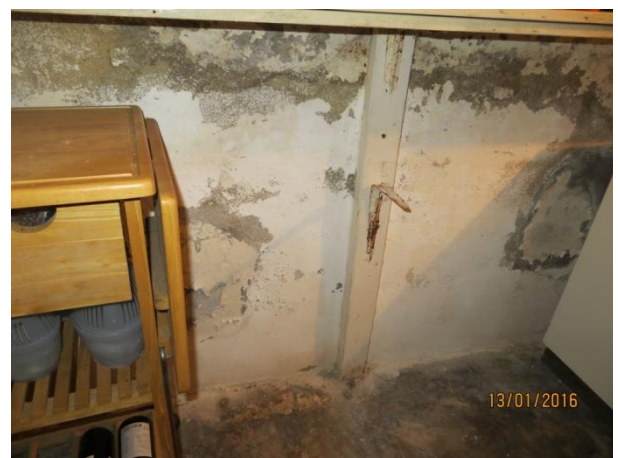
Foto 5

| Kenmerken vochtoverlast | Schimmel in werkkamer (foto 5) |

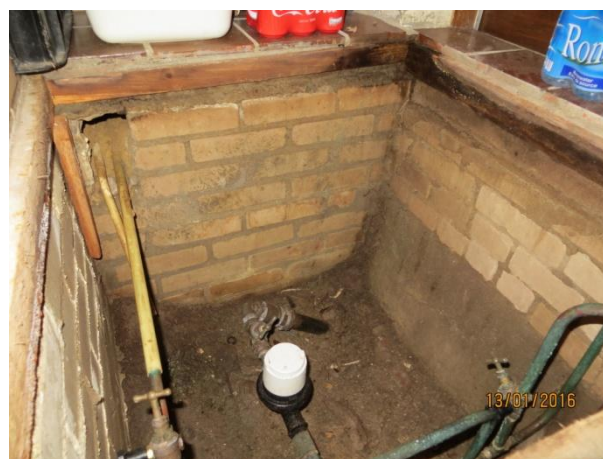
Foto 1

| Dorpelhoogte t.a.v. weg (m) | 0,05 m tov maaiveld (foto 1) |

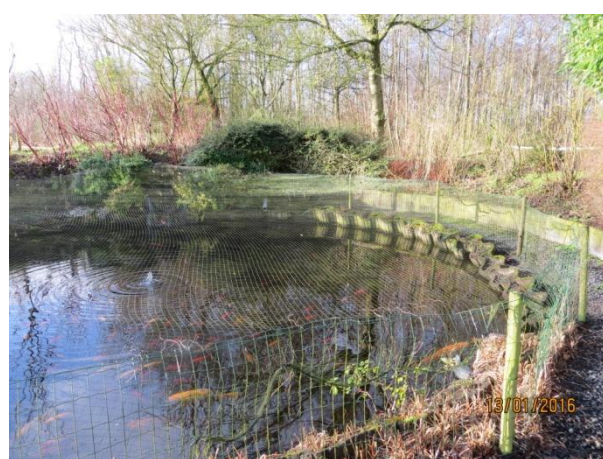
Foto 3

| Kenmerken vochtoverlast | Geen, wel op de landerijen (foto 3) |

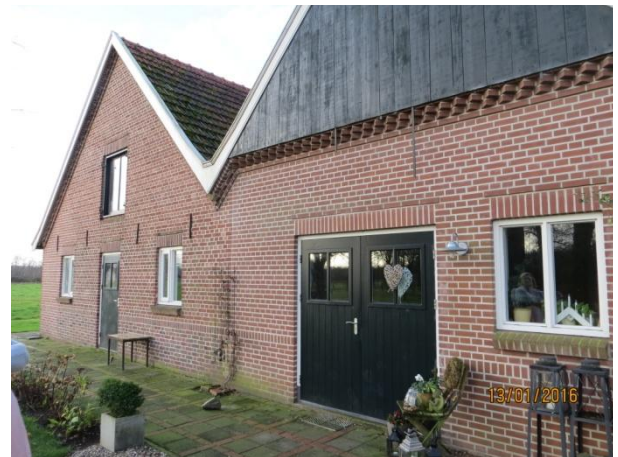
Foto 1

| Dorpelhoogte t.a.v. weg (m) | 0,05 m boven maaiveld (foto 1 + 2) |

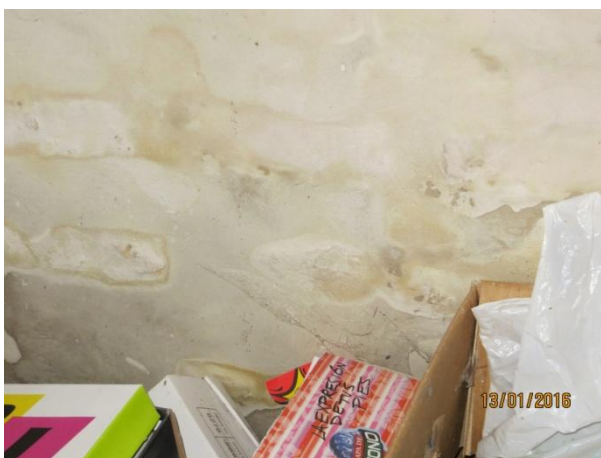
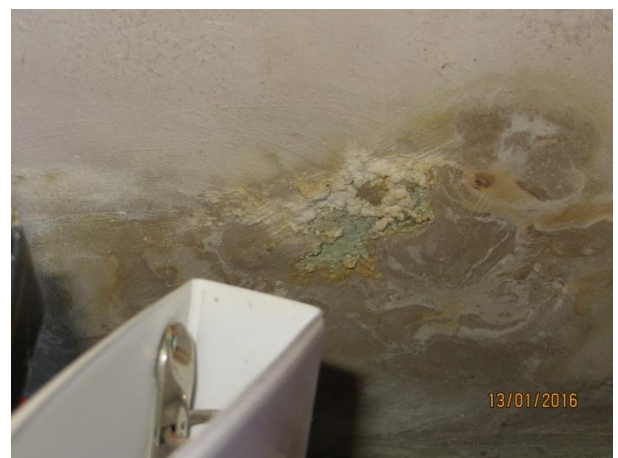
Foto 4

| Kenmerken vochtoverlast | Zoutuitbloei op wanden kelder (foto 4, 5 en 6) |

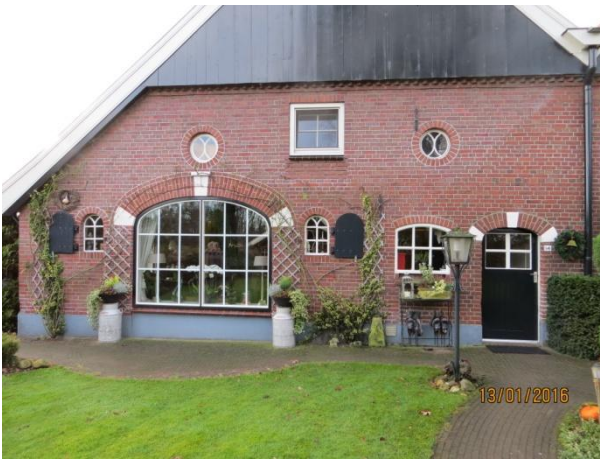
Foto 1

| Dorpelhoogte t.a.v. weg (m) | 0,05 m boven maaiveld (foto 1) |

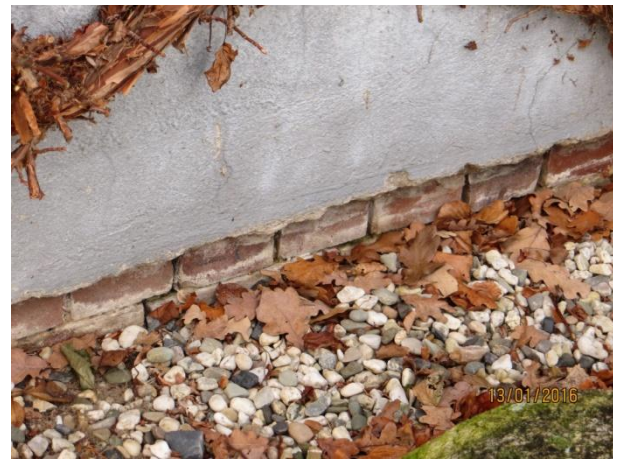
Foto 2:

| Trasraam waargenomen | Nee (foto 2) |

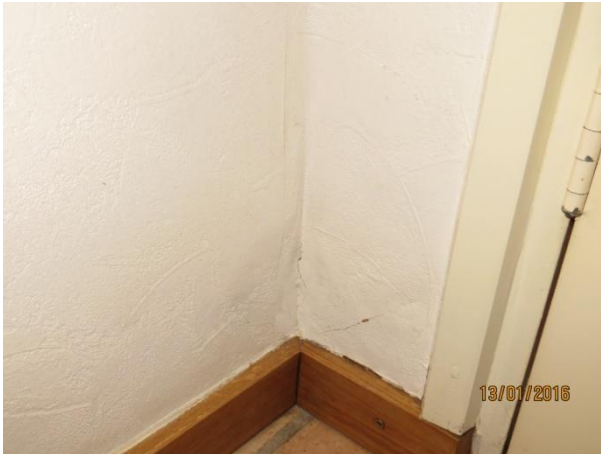
| Kenmerken vochtoverlast | Plaatselijk bij badkamer (foto 3 + 4) |

| Omschrijving genomen maatregelen | Omleggen waterleiding in verband met lekkage |

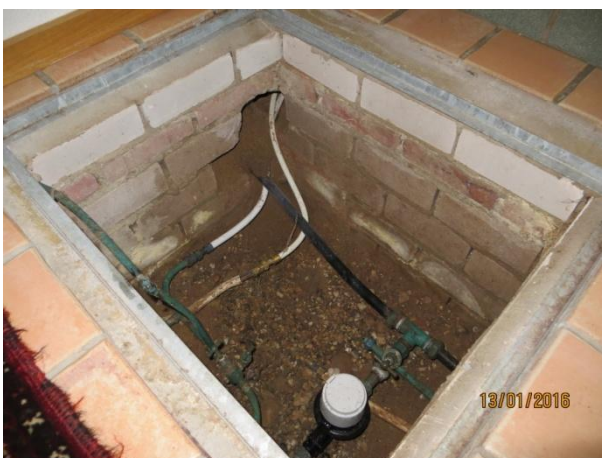
Foto 5

| Kruipruimtebodembodem vochtig | Ja, bodem watermeterput (foto 5) |

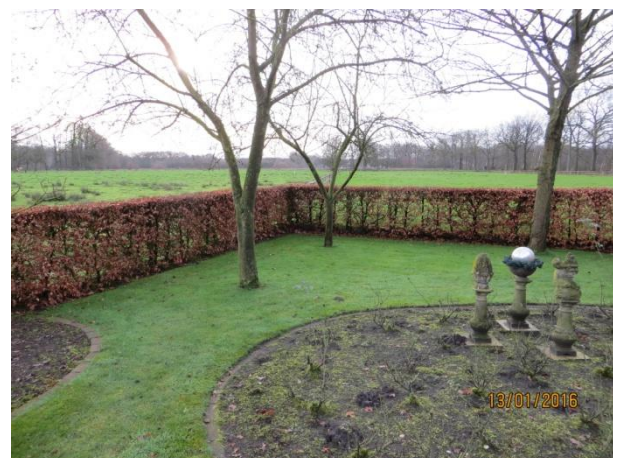
Foto 6

| Kenmerken vochtoverlast | Achterste deel tuin soms onder water (foto 6) |

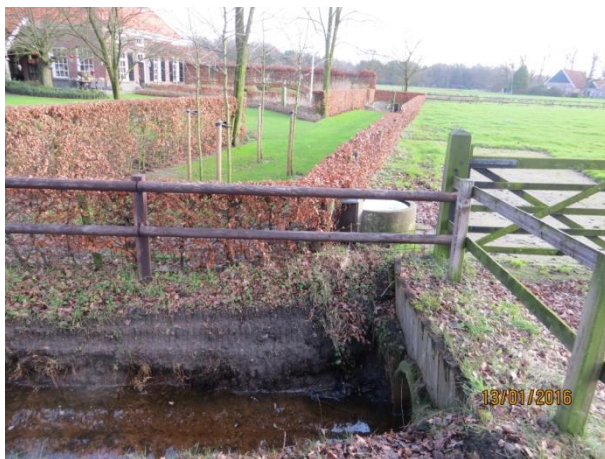
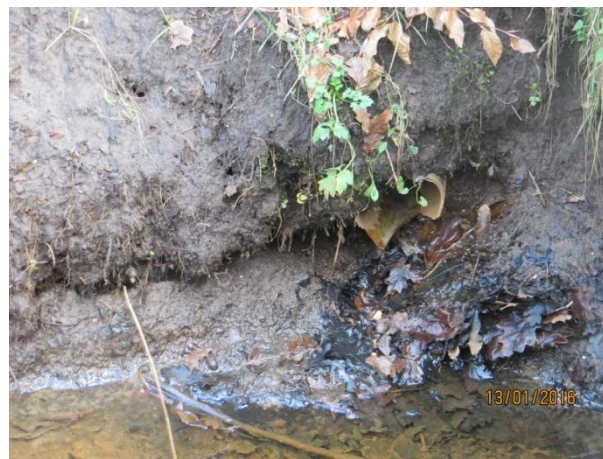
| <u>Vraag van bewoner:</u> <ul style="list-style-type: none"> <li>Blijft drainage voldoende functioneren bij verhoging grondwaterstand? (foto 7 + 8)</li> </ul> | |

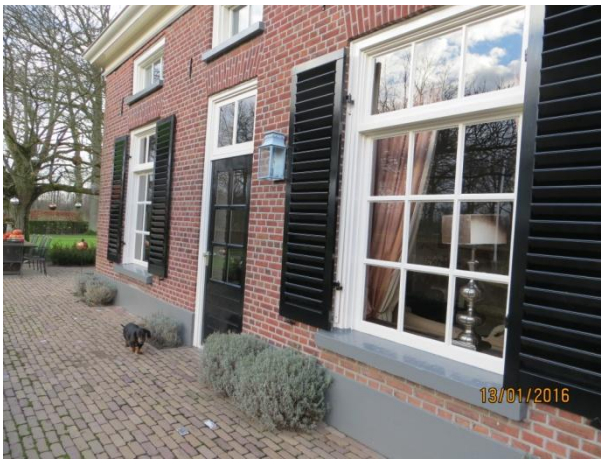
Foto 1

| Dorpelhoogte t.a.v. weg (m) | 0 m (foto 1) |

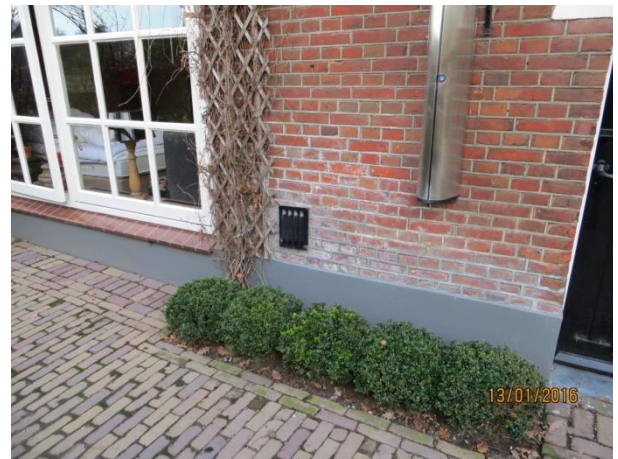
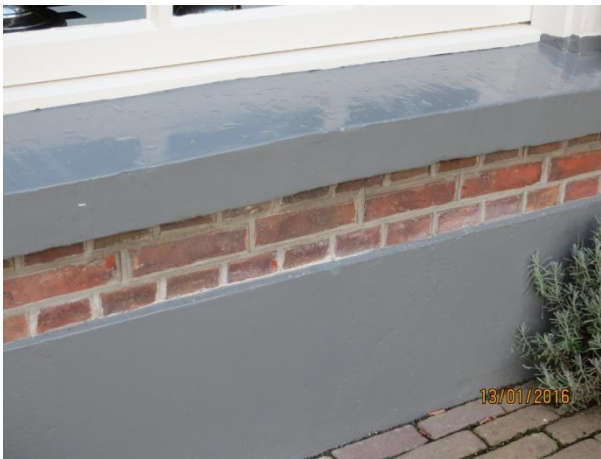
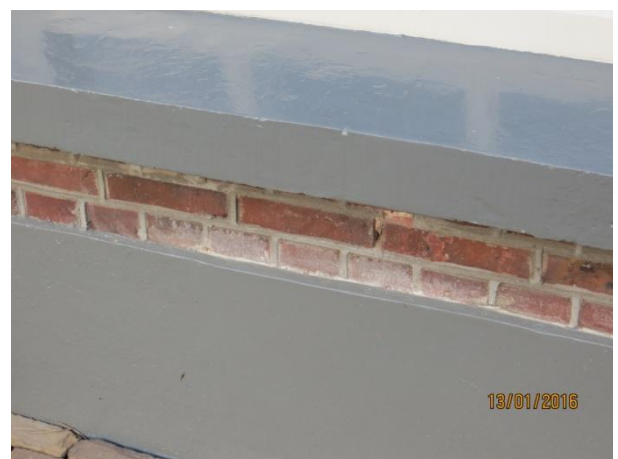
| Kenmerken vochtoverlast | Lichte zoutuitbloei in buitengevels (foto 2, 3 en 4) |

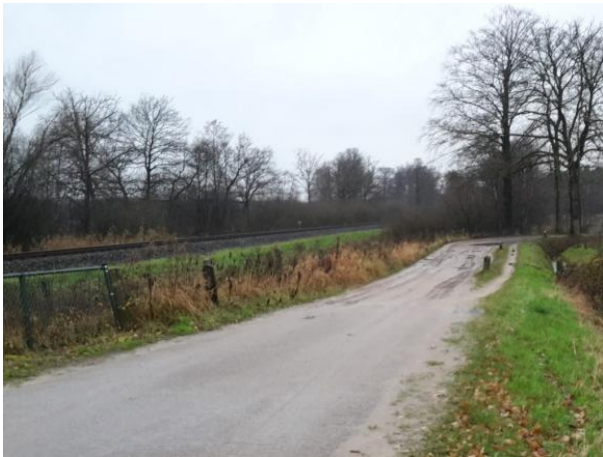
Foto 1: Overgang Meekertweg Kooiveldweg, maaiveld loopt af richting onverharde weg.

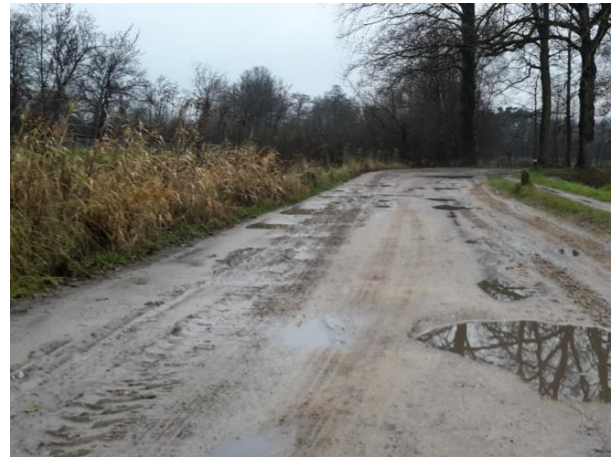
Foto 2: Kooiveldweg, plasvorming op de weg.

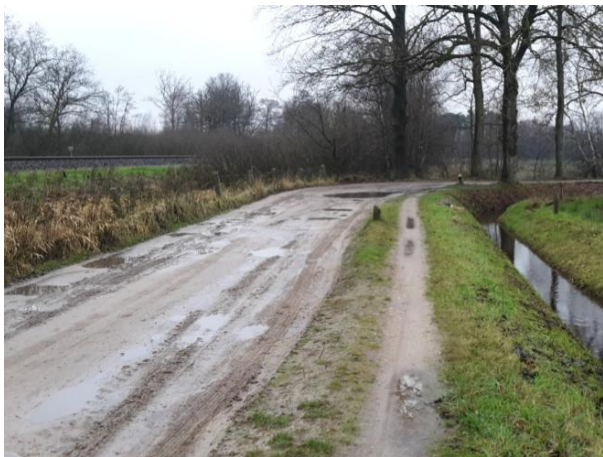
Foto 3: Kooiveldweg, de weg wordt begrensd door een parallel liggende watergang.

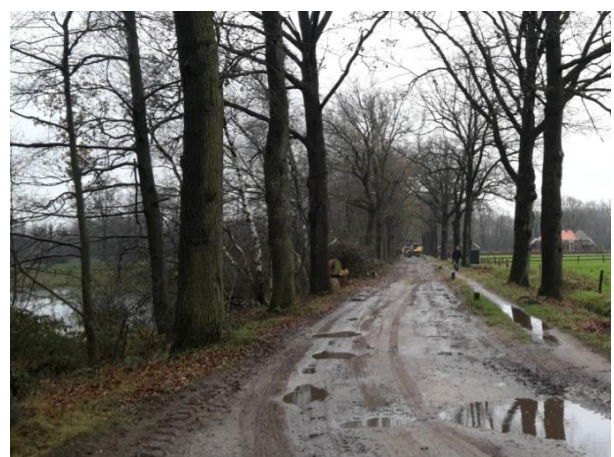
Foto 4: Kooiveldweg, de bermen liggen hoger dan de weg.

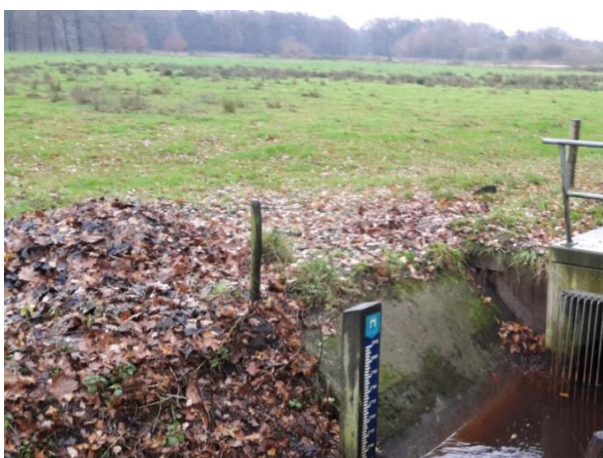
Foto 5: Kooiveldweg, onderbemaling van de watergang langs de Kooiveldweg.

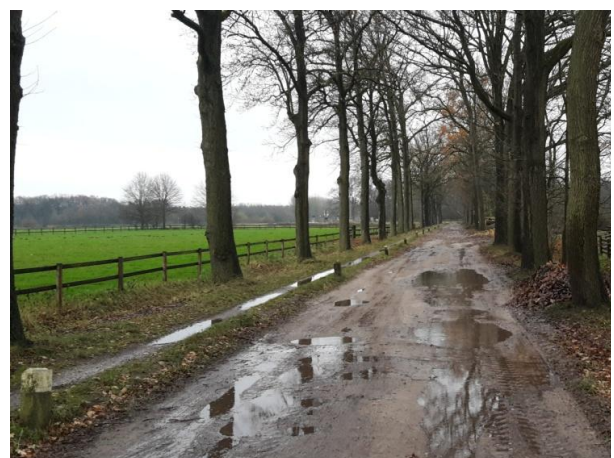
Foto 6: Kooiveldweg, de weg is onverhard zonder puinverharding.

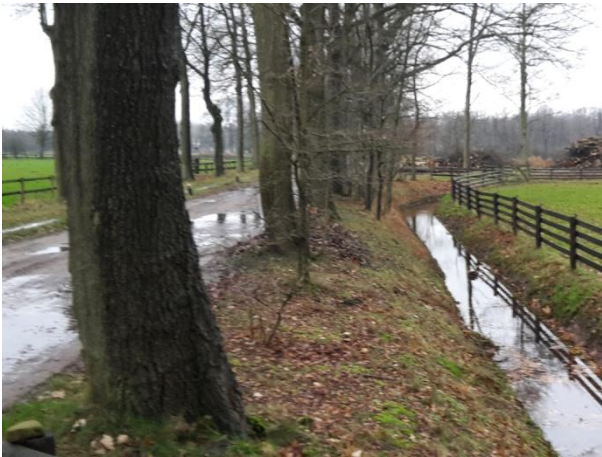
Foto 7: Kooiveldweg, de weg ligt hoger dan de omgeving

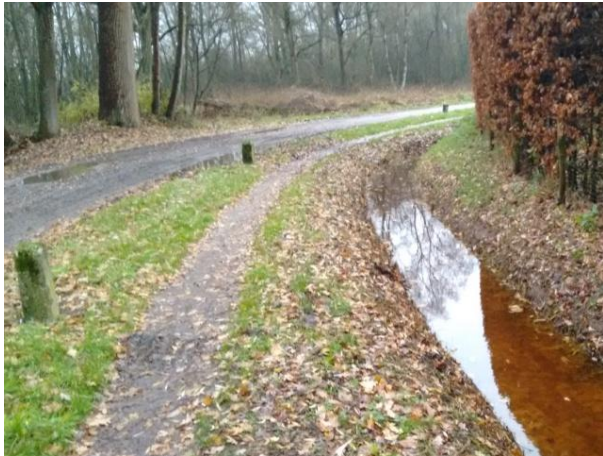
Foto 9: Kooiveldweg, de drooglegging van de weg is geringer ter plaatse van de bocht.

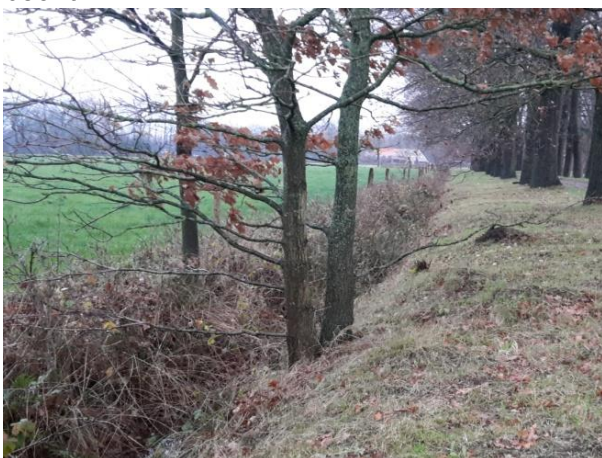
Foto 11: Toegangsweg Meekertweg 12, die hoger is gelegen dan de omgeving.

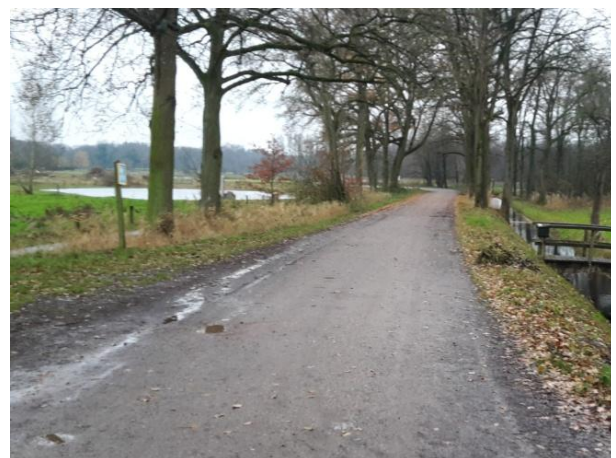
Foto 12: Korenburgerveenweg, hier zijn geen peilwijzigingen voorzien.

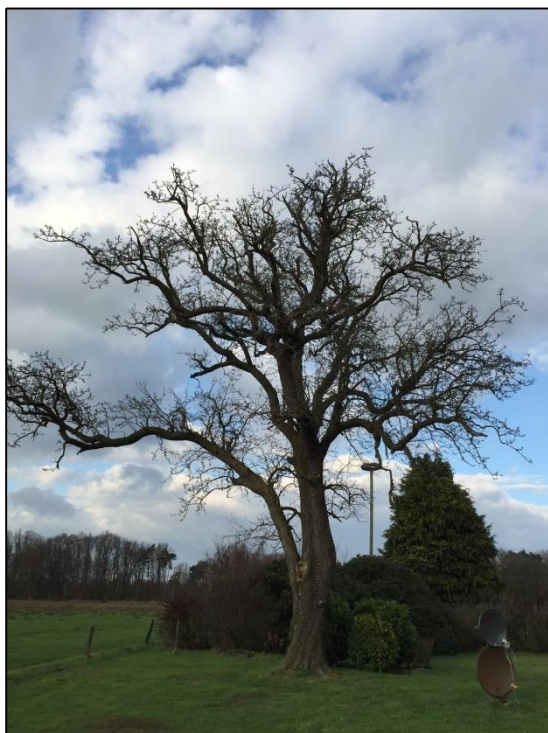
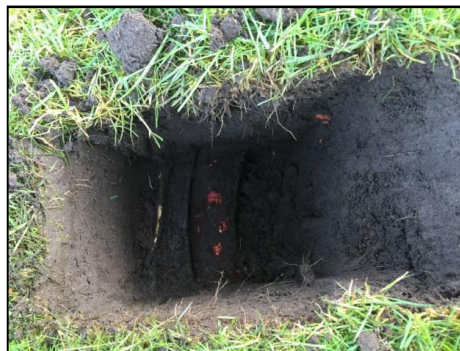
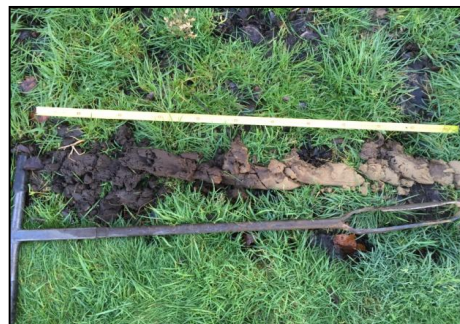
### 2.2 Monumentale Pyrus, boomnummer 10

Op het erf rondom huisnummer 12 staat een monumentale perenboom (Pyrus). Deze boom heeft een stamdiameter van 90 centimeter, kroondiameter van 13 meter en een redelijke conditie. De boom heeft een redelijke toekomstverwachting. De perenboom stond tijdens het onderzoek erg nat. Het grondwater bevindt zich op 60 centimeter onder maaiveld. Er zijn weinig oppervlakkige wortels aangetroffen. Verandering in GHG 5-10 cm natter.

Monumentale perenboom

- Boomnummer 10 *Pyrus*. Perenbomen vormen een diepgaand wortelstelsel en een natte groeiplaats is niet optimaal. De boom staat al erg nat. Aangezien dat de conditie van de boom niet optimaal is (redelijk) zal de vernatting met maximaal 10 cm aanzienlijke schade aanrichten aan de boom. De toekomstverwachting wordt dan slecht.

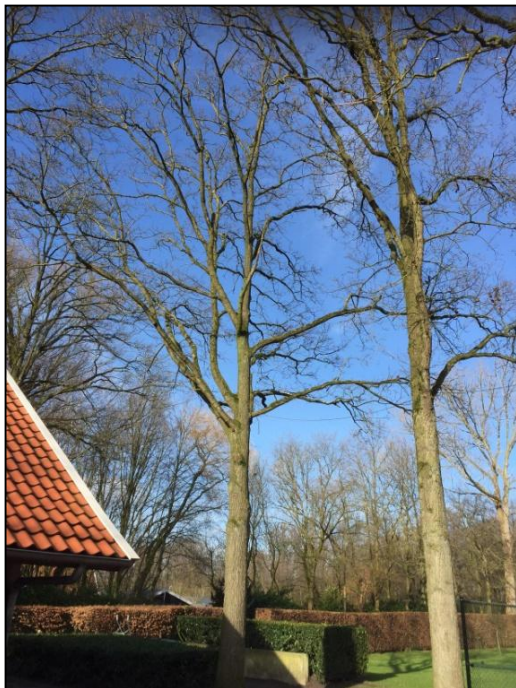
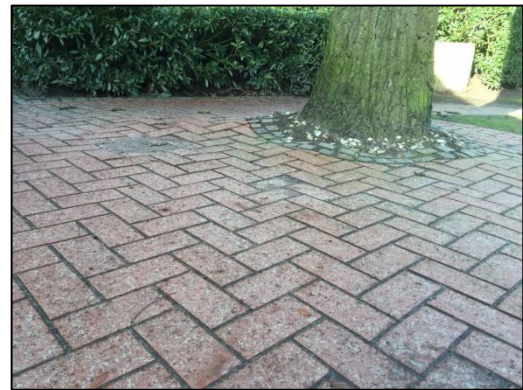
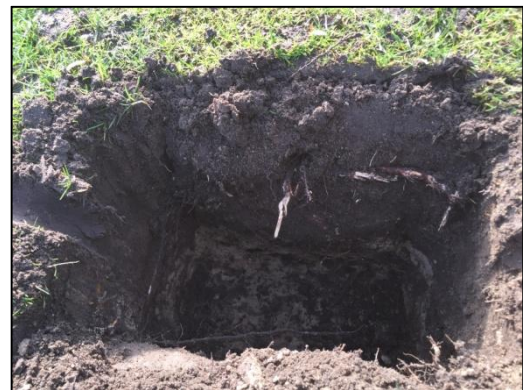
## 2.4 Quercus robur, boomnummer 133

Op het erf rondom huisnummer 14 is een Quercus robur (inlandse eik/zomereik) onderzocht. De boom heeft een stamdiameter van 55 centimeter en een kroondiameter van 12 meter en een redelijke conditie. De boom heeft een redelijke toekomstverwachting. De boom staat in de bestrating. Er is wortelopdruk te zien wat duidt op een oppervlakkige beworteling onder de bestrating. Echter zullen de meeste wortels zich in het naastgelegen grasveld en heestervak bevinden. Het gemeten grondwater bevindt zich op zo'n 80 centimeter onder maaiveld. Verandering in GHG 10-15 cm natter.

De boom links op de foto is onderzocht.

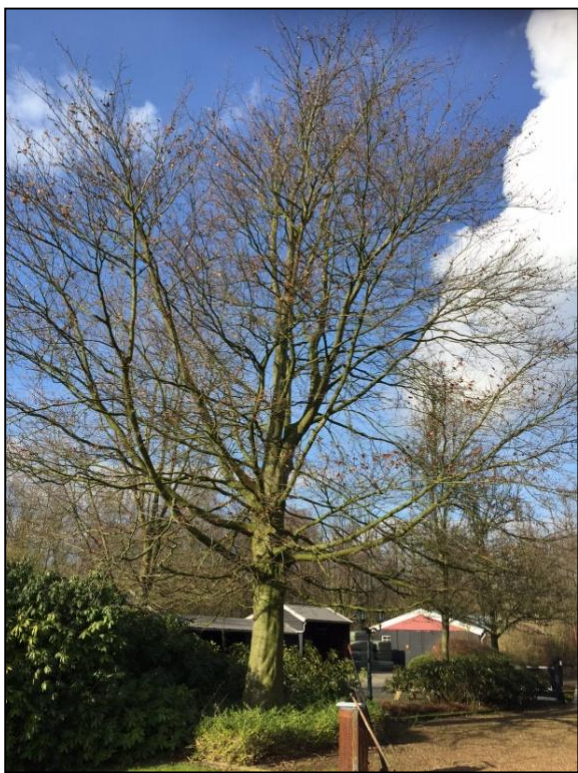
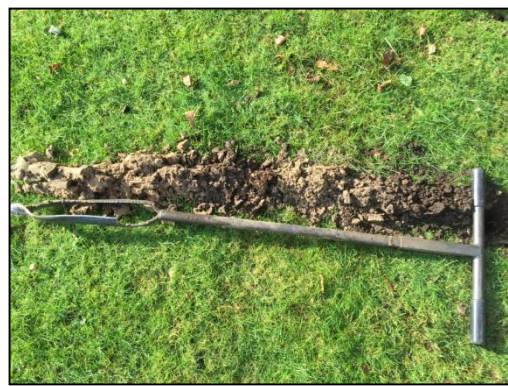
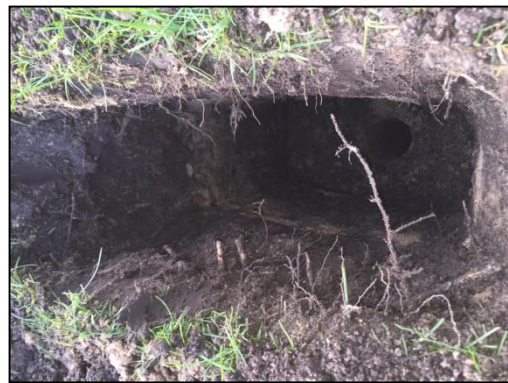
## 2.6 *Fagus sylvatica*, boomnummer 177

Op het erf rondom huisnummer 7 is een *Fagus sylvatica* (gewone beuk) onderzocht. Deze boom heeft een stamdiameter van 60 centimeter, een kroondiameter van 15 meter en een goede conditie. De toekomstverwachting voor deze boom is goed. De boom staat solitair in een heester vak en voor ongeveer één derde in half verharding. De beworteling is redelijk oppervlakkig met de meeste wortels in de humuslaag in het heester vak en onder het gazon. De grondwaterstand is hier opvallend lager dan op de andere onderzoeklocaties; 110 centimeter onder maaiveld. Verandering in GHG > 15 cm natter.

*Fagus sylvatica* op erf huisnummer 7

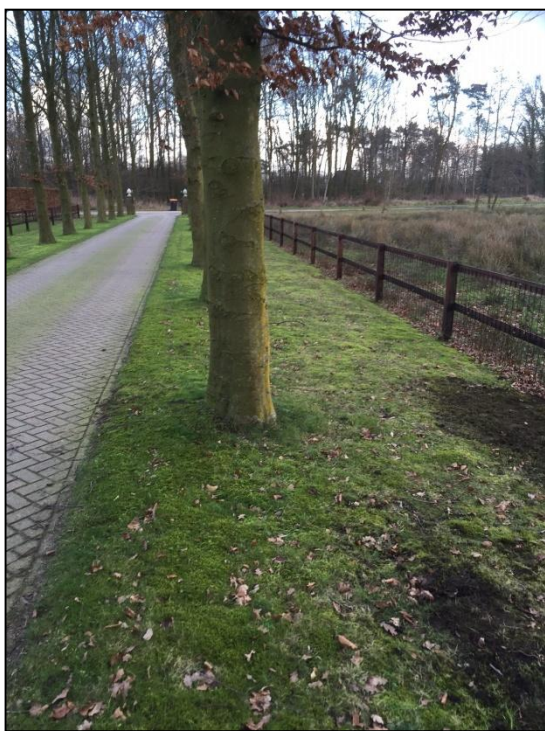
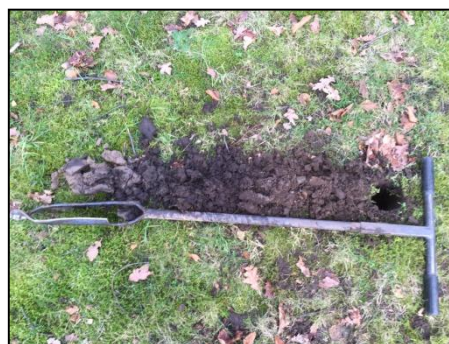
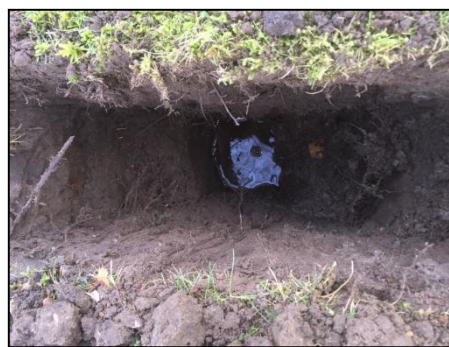
## 2.7 *Fagus sylvatica*, boomnummer 109

Langs de oprit naar huisnummer 14 is een *Fagus sylvatica* (gewone beuk) onderzocht. Deze boom heeft een stamdiameter van 40 cm, een kroondiameter van 7 meter en een goede conditie. De toekomstverwachting van de boom is goed. De boom maakt onderdeel uit van een rij beuken langs een oprit van betonklinkers. Aan de andere zijde bevindt zich een nat grasland. De oprit ligt verhoogd ten opzichte van het naastgelegen grasland. De beworteling is redelijk dicht en oppervlakkig. De wortels zitten tot aan het grondwater. In het grasland bevinden zich nog enkele wortels. De meeste wortels bevinden zich echter in het talud. Het grondwater bevindt zich op 70 centimeter onder het maaiveld. Verandering in GHG 5-10 cm natter.

Aan de ene zijde oprit, andere zijde nat grasland.

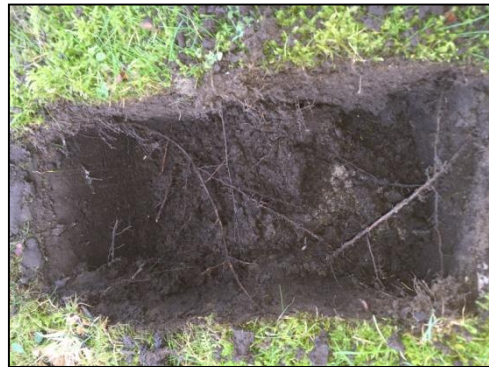
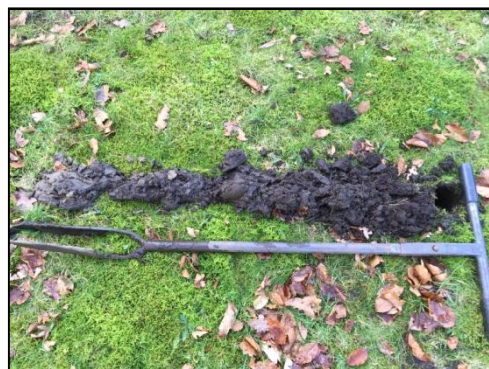
## 2.8 *Fagus sylvatica*, boomnummer 128

Langs dezelfde oprit waar boomnummer 109 zich bevindt is nog een *Fagus sylvatica* gecontroleerd. Deze boom heeft een stamdiameter van 40 cm, een kroondiameter van 6 meter en een goede conditie. De toekomstverwachting is goed. De boom maakt onderdeel uit van een rij beuken langs een oprit van betonklinkers. Aan de andere zijde van de boom bevindt zich een gazon/weide welke op het moment van opname zeer nat was. De beworteling is dicht en oppervlakkig. In het gazon bevinden zich nog enkele wortels maar de meeste wortels zijn te vinden in het talud. Het grondwater bevindt zich hier eveneens op 70 centimeter onder maaiveld. Verandering in GHG 5-10 cm natter.

Aan de ene zijde oprit, andere zijde (nat) gazon.
